經濟部水利署  
維護管理階段生態調查評析表

工程主辦機關	高雄市政府水利局	提交日期	113/06/18
工程名稱	燕巢區大遼排水支流護岸、橫山里橫山排水支線排水及角宿排水支線排水等3件治理工程		
生態檢核團隊	科進栢誠工程顧問 股份有限公司	縣市/鄉鎮	高雄市燕巢區
		工程座標 (TWD97)	X: 185016 Y: 2520971

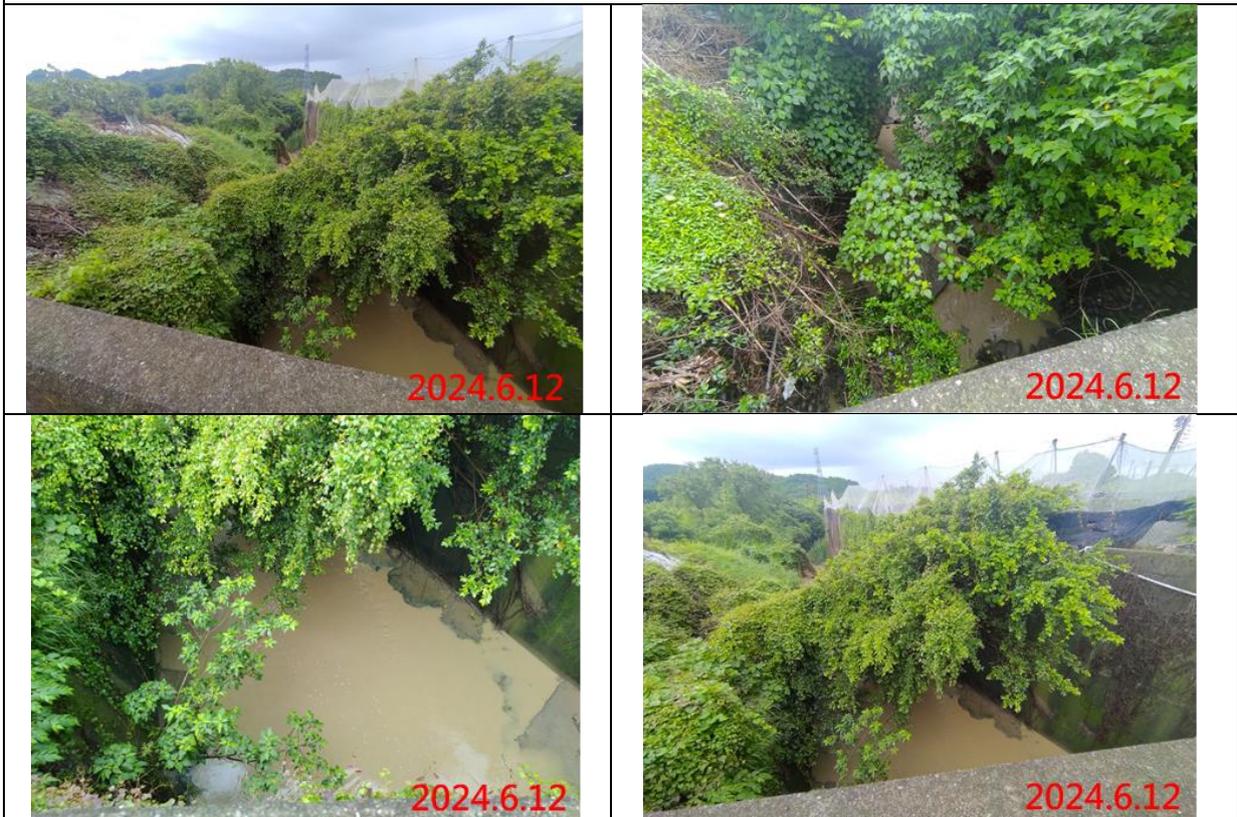
1. 棲地照片紀錄：(拍照位置、日期)

本案護岸治理工程完工後，水域縱向廊道連續性未受工程阻斷，主流河道型態明顯呈穩定狀態，由於連日降雨，造成水質濁度較高，水色呈現黃色，在目標河段內，濱溪植被生長茂密，但因設置直立式護岸造成溪濱橫向廊道連接性 30%~60%受阻斷，所得總分 34 分 (42.5%)，整體棲地品質評分差。

本工程施作護岸高度較高，建議設置動物逃生坡道，且逃生出口應連接灌木叢等環境，引導動物回到棲息地，並設立自動相機，確認逃生坡道是否順利引導動物逃生。
