水利工程生態檢核表 規劃設計階段附表

工程方案之生態評估分析

工程名稱 (編號)	番雅溝排水幹線(第四期) 改善工程	填表日期	民國 107 年 10 月 20 日
評析報告是否完成下列工作	<input checked="" type="checkbox"/> 由生態專業人員撰寫、 <input checked="" type="checkbox"/> 現場勘查、 <input type="checkbox"/> 生態調查、 <input checked="" type="checkbox"/> 生態關注區域圖、 <input checked="" type="checkbox"/> 生態影響預測、 <input checked="" type="checkbox"/> 生態保育措施研擬、 <input checked="" type="checkbox"/> 文獻蒐集

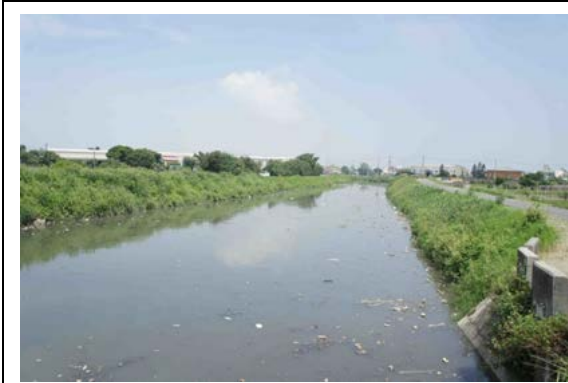
說明：兩側土堤植被茂盛，水質混濁有漂浮垃圾

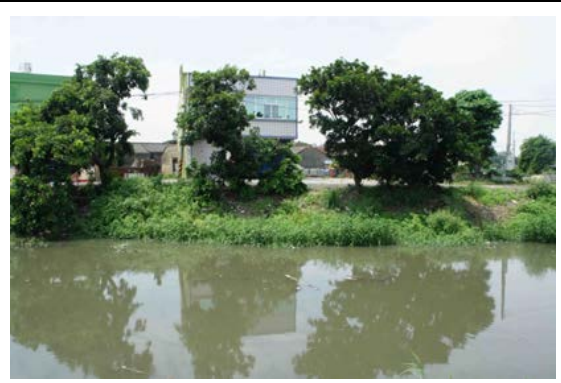
說明：堤岸邊有大型喬木

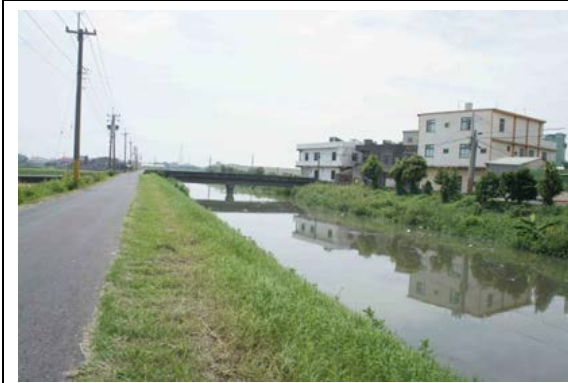
說明：堤岸植被有整理情形，以及種植喬木數株

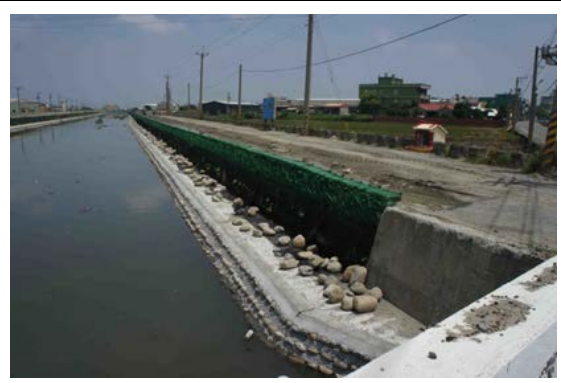
說明：下游護岸工程，下層混凝土鑲嵌圓石，上層沙包堆砌，以及堆置大粒徑石塊作為緩衝。

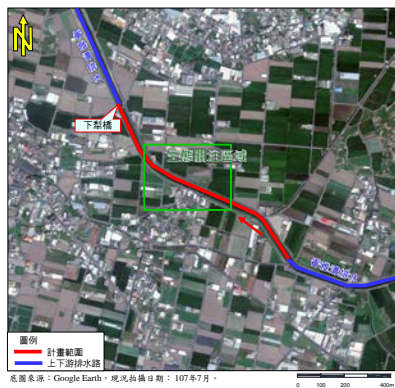
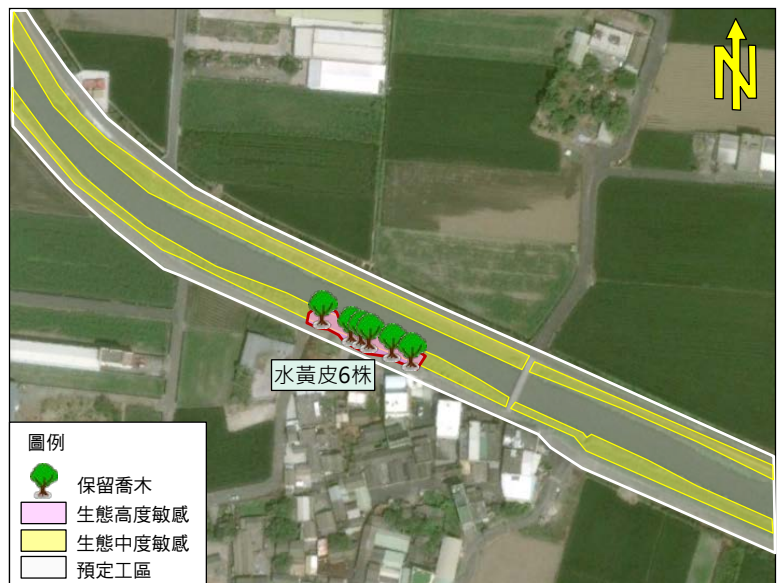
5.生態關注區域說明及繪製：

番雅溝排水位於彰化縣線西鄉，計畫範圍周邊生態環境單純，排水路兩側以農田為主，護岸現況為土堤形式，兩岸植被茂盛，岸邊存有喬木數株，排水路水質混濁且有人工垃圾漂浮，發現有福壽螺及孔雀魚等外來種生物，生態議題主要為岸邊樹木及濱溪植被保留。生態關注區域為河道中段區域，生態高度敏感區域為大型喬木範圍，生態中度敏感區域為濱溪植被範圍。

生態議題及 保全對象	保育 策略	生態影響預測	保育對策
岸邊大型喬木	迴避	施工過程將樹木移除	保留岸邊大型喬木，施工過程不擾動，保護目標(6 棵)點位如下： 水黃皮 6 棵(196025, 2666879)
濱溪植被	縮小	施工過程將植被移除	縮小護岸施作範圍，非工程必要面保留部分植被區域，及增加水陸域連通性。
高通透性護岸	減輕	垂直護岸不利植被復育	利用複式結構施作兩側護岸，採漸進式配置，避免垂直排列，可利用預鑄塊內填土壤提供植物生長。
砂石底質棲地	減輕	區排封底破壞水生環境	區排不封底，保留原砂石底質。
動物逃生坡道	減輕	護岸阻斷水陸域連通性	設置動物坡道，供動物往返水域及陸域。
人工水域棲地營造	減輕	破壞水生生物棲息環境	利用預鑄磚石內預留空間可供水生動物生活及大水時避難之用。
植生草種與苗木	補償	護岸工程造成綠化區域減少	回填區補植原生喬木植栽，建議原生樹種為苦楝，樟樹，水黃皮，茄苳，瓊崖海棠，台灣赤楠，小葉赤楠，無患子，九芎。
