## 摘要

本計畫執行範圍為「林口溪上游林口溪橋處」、「林口溪中游下福橋處」、「瑞樹坑溪支流瑞平二橋處」與「瑞樹坑溪中下流便橋處」等四處，辦理計畫區域進行現地調查、調查成果彙整與分析、河川環境管理之保育對策研擬、公民參與與資訊公開，並進行成果報告編撰與印製等工作。

# 第一章 水利工程生態檢核說明

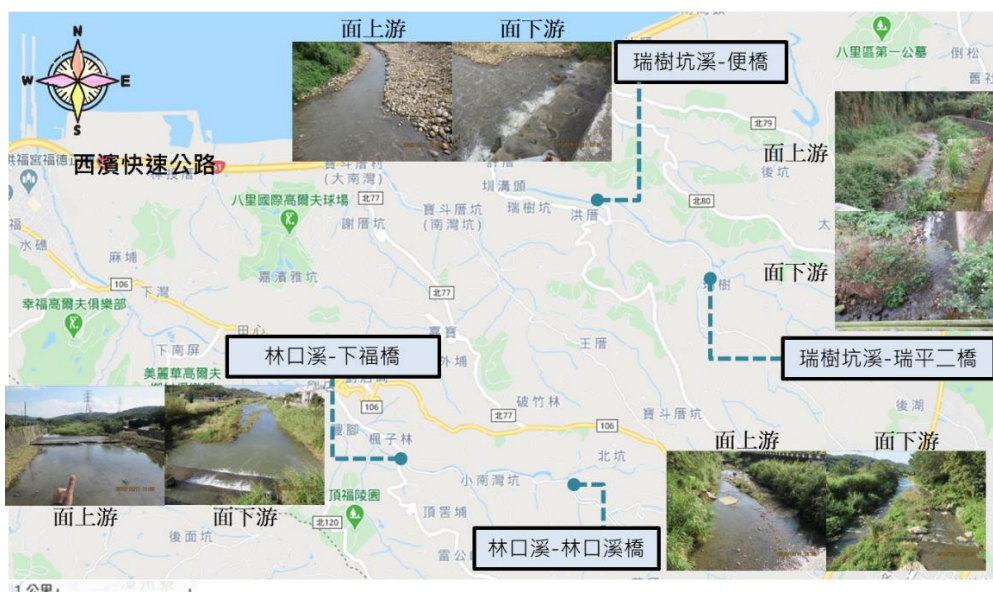
圖 1-1 計畫派工範圍

針對 108 年新北市生態檢核第四次派工位置為瑞樹坑溪中下游之便橋與瑞平二橋及林口溪中游之下福橋與林口溪橋，詳細位置圖如圖 1-1 所示。

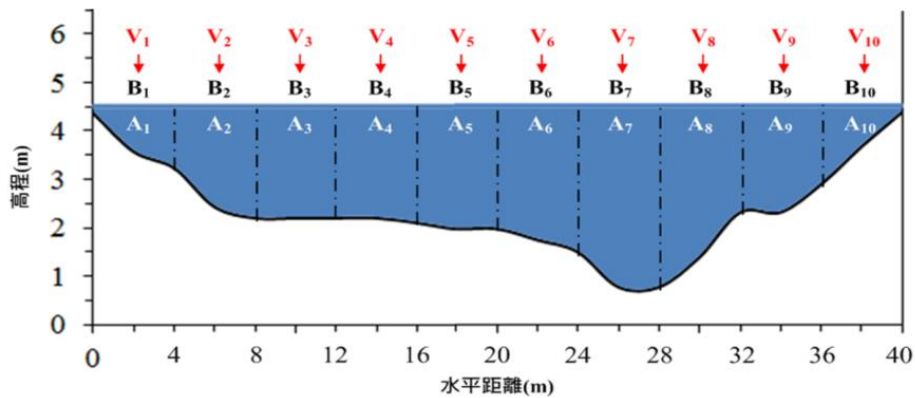
圖 1-3 流量計算示意圖

流量之計算依區間流量加總計算，參考下式及圖 1-3：

$$\begin{aligned} Q &= \sum Q_i \\ &= \sum (B_i \times D_i \times V_i) \\ &= \sum (B_i \times D_i \times (k \times V_{s_i})) \end{aligned}$$

其中， $Q$  為總流量(秒立方公尺)，共有  $i$  個測點(子斷面)， $Q_i$  為單寬流量(秒立方公尺)， $B_i$  為子斷面寬度(公尺)， $D_i$  為測點水深(公尺)， $V_i$  為測點平均流速(公尺每秒)， $V_{s_i}$  為測點表面流速(公尺每秒)， $k$  為流速比。

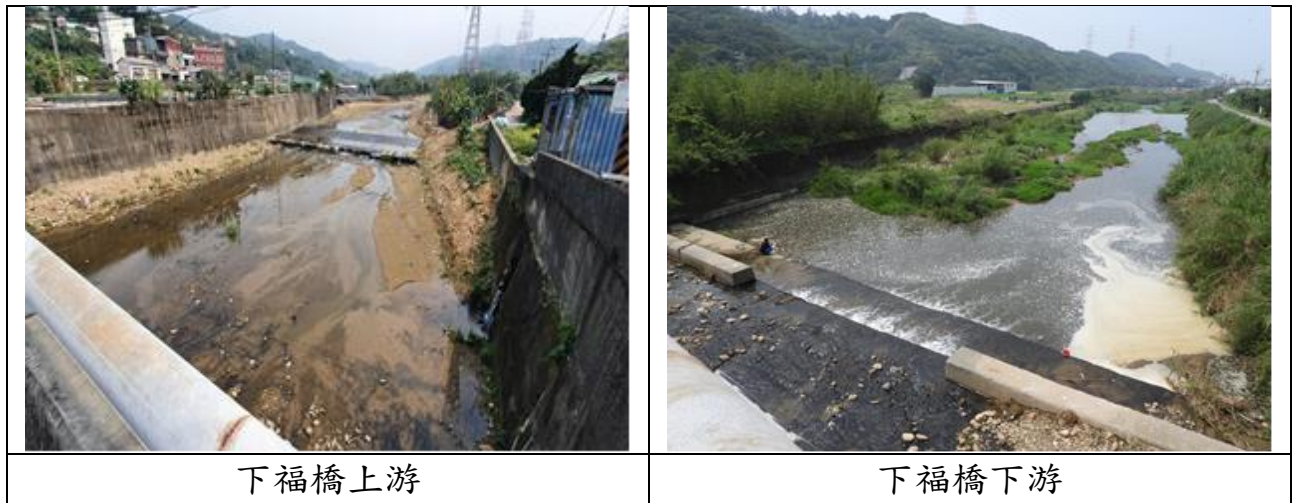
圖 2-1 林口溪下福橋現況

拍攝時間：民國 109 年 3 月 25 日

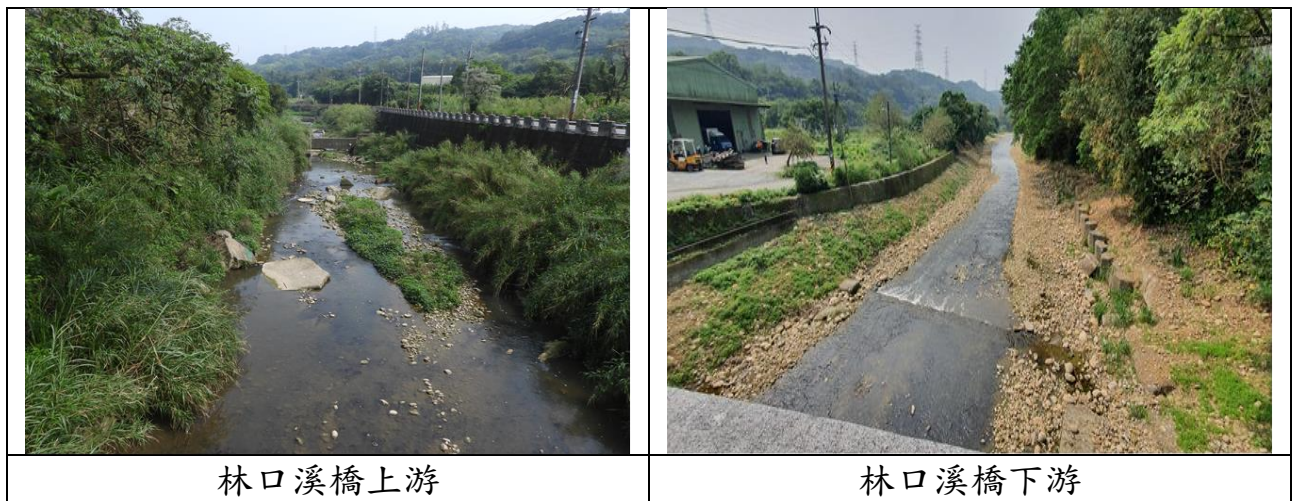
圖 2-2 林口溪林口溪橋現況

拍攝時間：民國 109 年 3 月 25 日

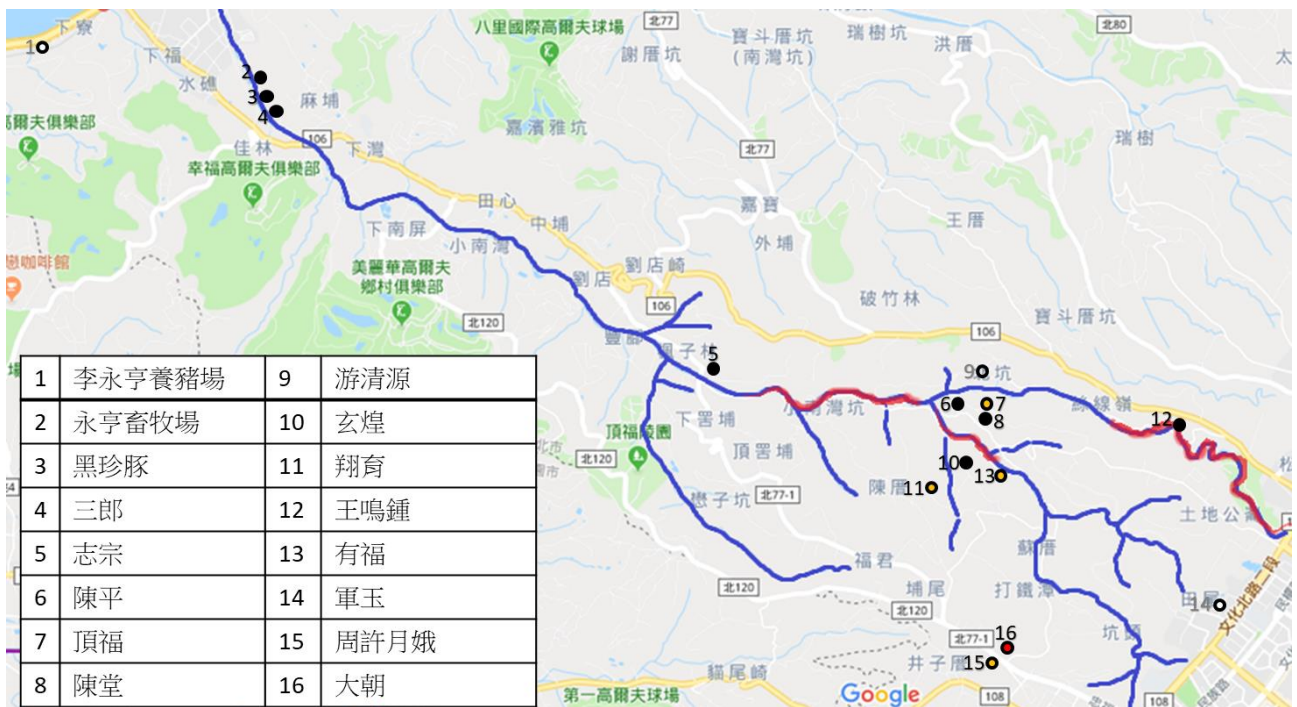
圖 2-3 林口溪畜牧業分布

由林口溪橋及下福橋水質調查果可發現，林口溪氨氮與生化需氧量數值皆處於中度污染程度以上，顯示水質受氨氮與有機物污染嚴重。含氮有機物主要來自動物排泄物及動植物屍體之分解，推測可能原因為上游畜牧業所排放之畜牧廢水導致。氨氮對水生物的危害有急性和慢性，尤其為魚類。慢性氨氮中毒危害為生物攝食降低，生長速度減慢，組織損傷，降低氧在組織間的輸送；性氨氮中毒影響為水生物表現興奮、在水中失去平衡、嚴重者甚至死亡。

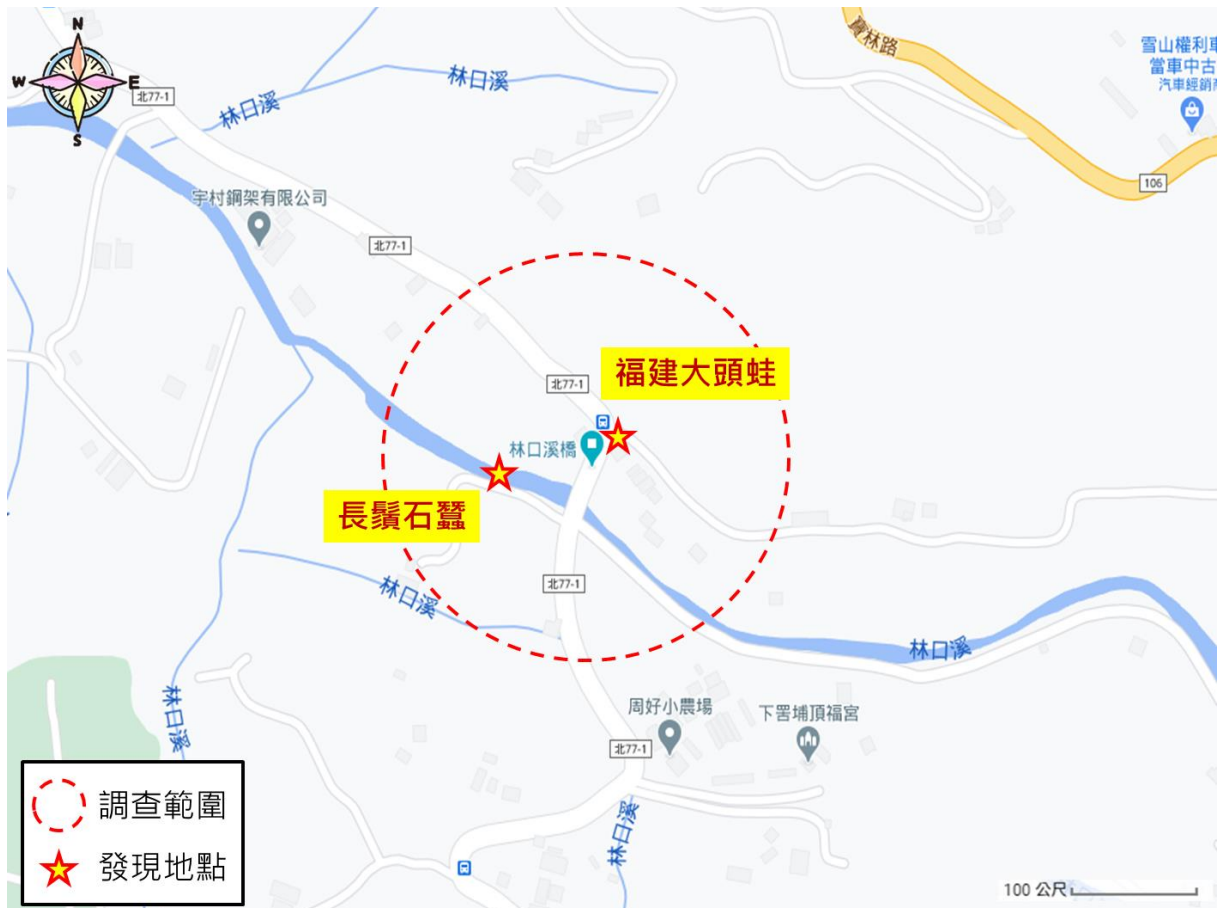
圖 2-8 關鍵指標物種發現地點(1)

1. 林口溪橋道路旁人工構造物積水處發現之**福建大頭蛙**，其棲息於低海拔闊葉林中的溪流與山溝，喜好乾淨水質之溪流、山溝與池塘等環境。
2. 林口溪橋與下福橋河道內淺瀨卵石下皆捕獲之**長鬚石蠶科**之水生昆蟲，其喜好高溶氧之乾淨水質處，顯示水質雖受嚴重干擾，但仍有改善空間。

若未來林口溪區域有施作工程或評估河川改善計畫效益之需求，可將此二物種視為水質良好之關鍵；若於林口溪其他區域有於河道中調查到此二物種，可表示林口溪水質有持續改善的變化。

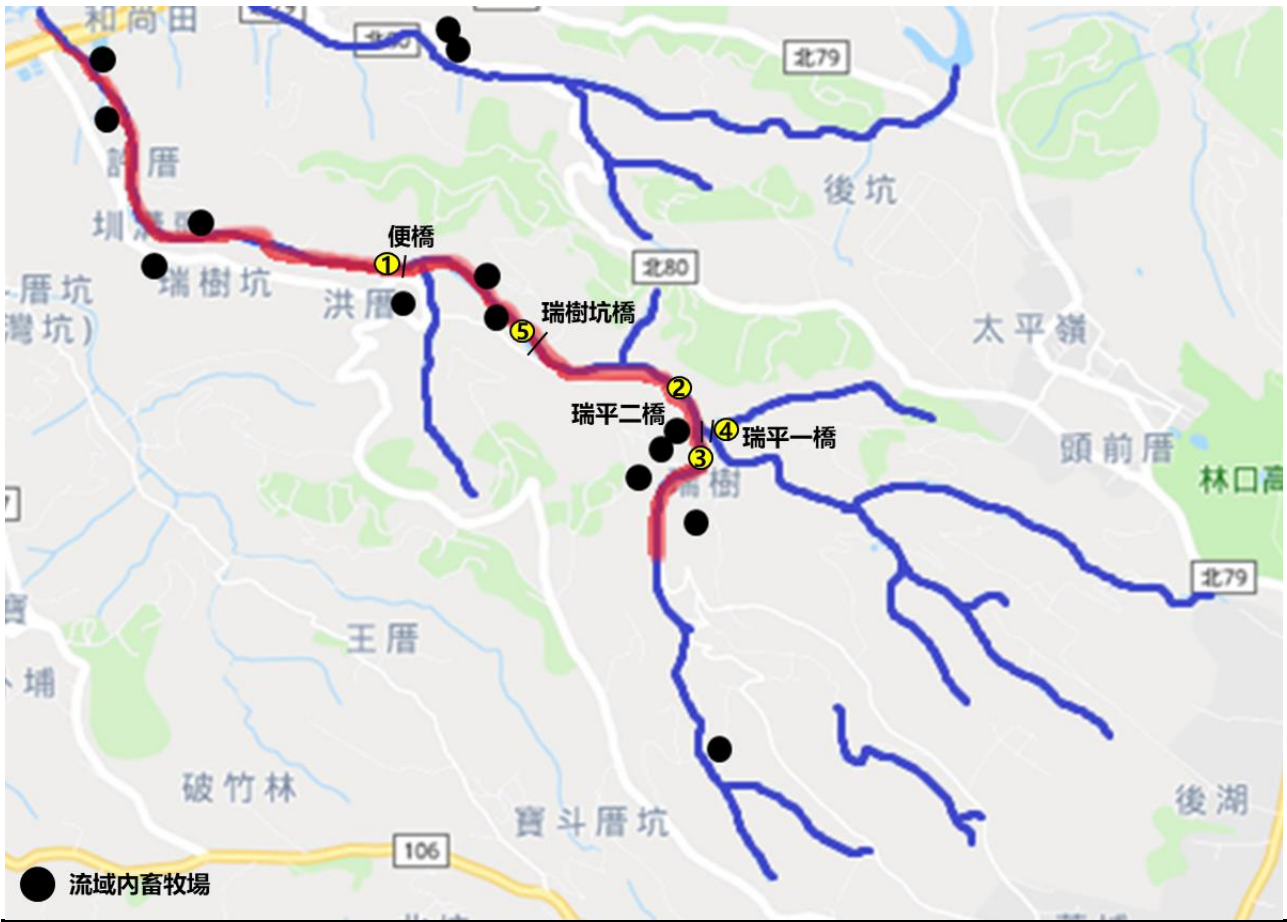
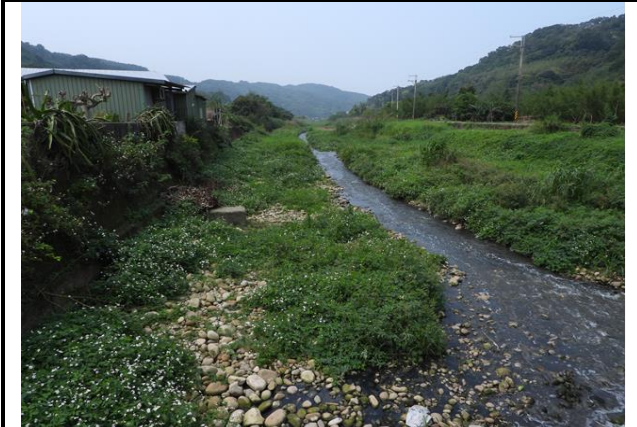
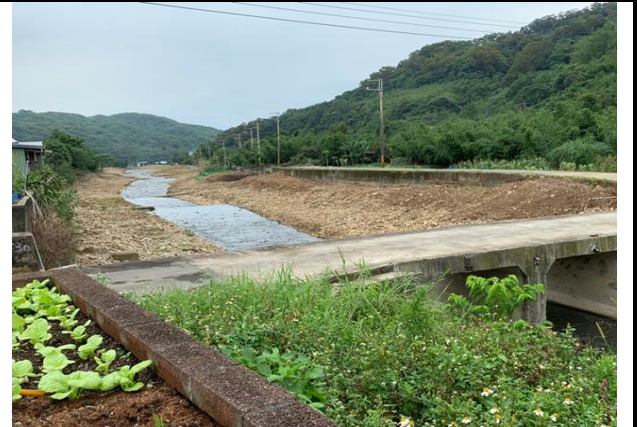
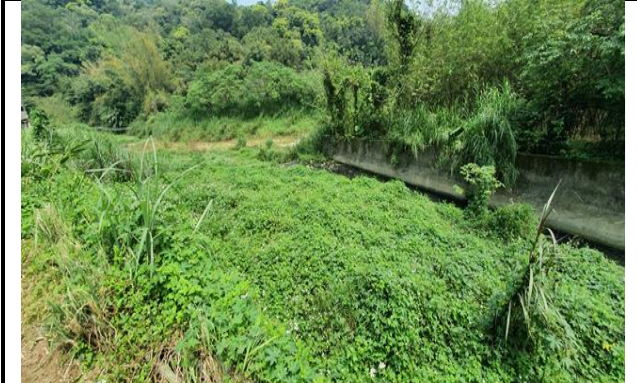
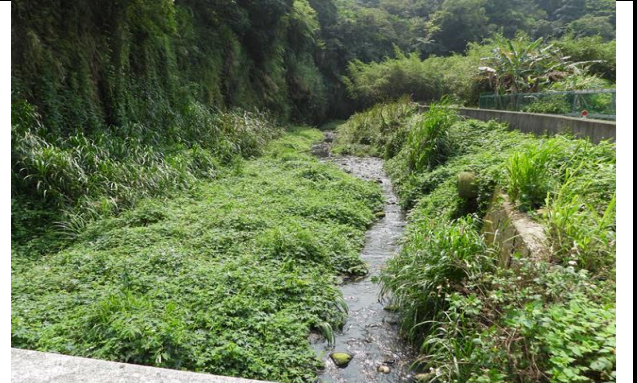
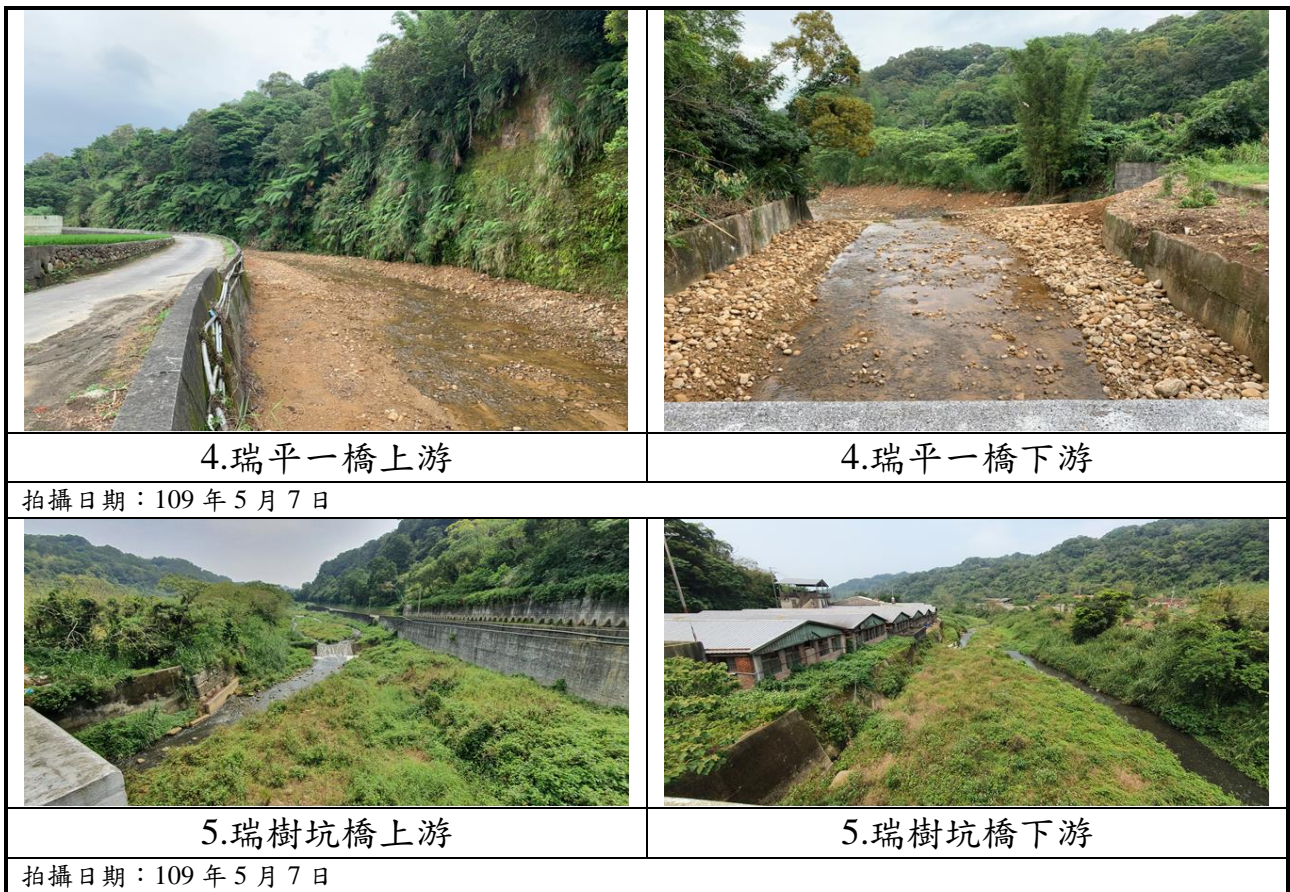
圖 3-1 瑞樹坑溪河岸現況

1.便橋下游(河道整理前)

1.便橋下游(河道整理後)

拍攝日期：左 109 年 3 月 25 日、右 109 年 5 月 7 日

2.瑞平二橋下游

3.瑞平二橋上游

瑞樹坑溪河道週圍畜牧場眾多，廢水排放嚴重，造成周邊環境傳出陣陣惡臭，為溪水污染主要原因。根據「新北市管河川林口溪水系規劃報告，民國 100 年」指出，該區已登記隻養殖數目分別為牛隻 610 頭、豬隻 12,519 頭以及雞隻 5,000 頭，合計 18,129 頭，一隻豬產生之污染量約相當於 2~3 人產生之污染量，甚為驚人，參酌行政院環保署「水污染防治實施方案規劃作業手冊」，以每人污水量約 150 公升推計，豬隻約 400 公升/頭·日，一般養雞污水量極微，本區牛隻為肉牛，污水量約為豬隻 3% 也極低，林口溪每日污染源約為 5,015 CMD 之廢水量，且養豬戶多為上游區故污染濃度高，若完全不處理直接排放入河川內，將造成河川自淨功能無法負擔。本計畫整理近年林口區畜牧業稽查裁處情形(如表 3-4 所示)供日後評估參考，並盤點瑞樹坑溪週圍各畜牧場所在位置(如圖 3-2 所示)，可見上游畜牧場主要集中於瑞平二橋之瑞樹坑溪支流處，瑞平一橋支流上游並無畜牧場，可對應 3.1 節所提及之河川水質環境現況。

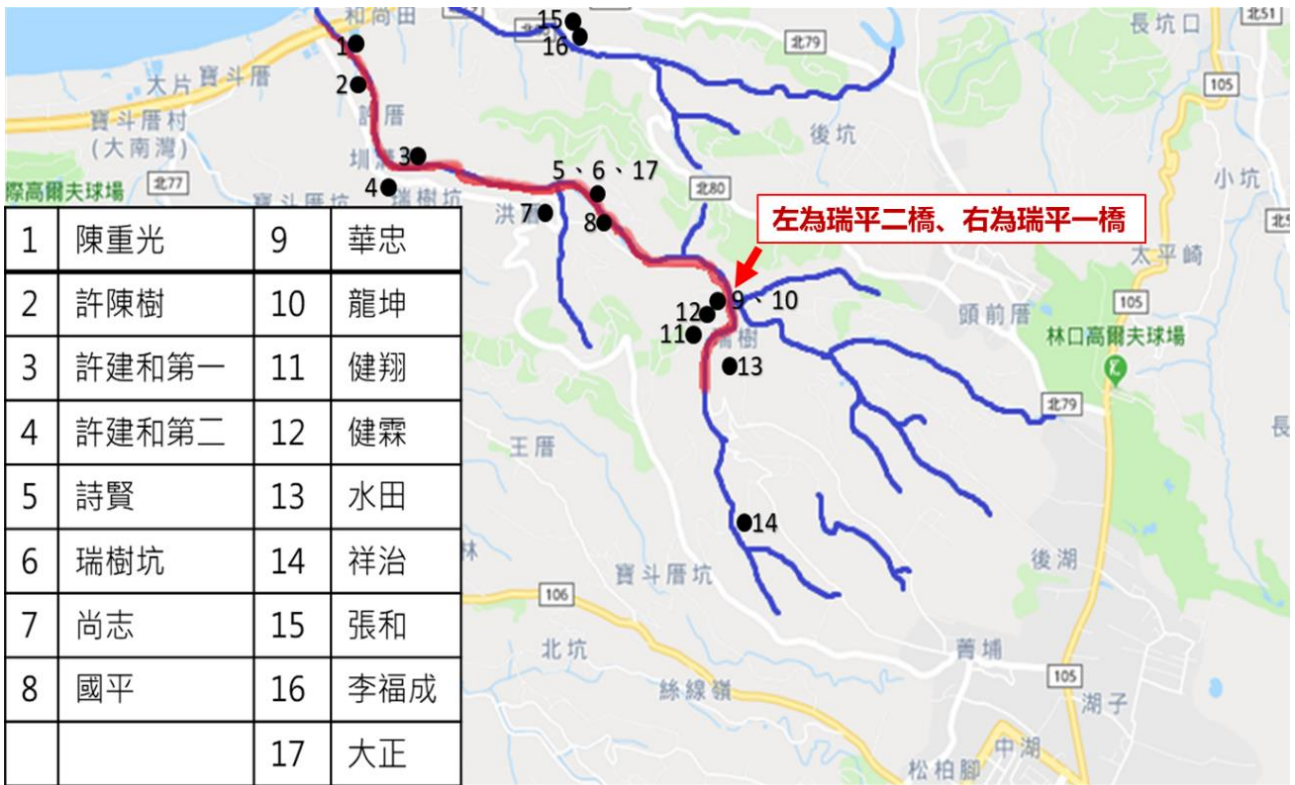
圖 3-2 瑞樹坑溪畜牧業分布

兩岸皆為次生林，受人為干擾較少；向東約 50 公尺則有一戶人家與其農業用地，車流量很少。瑞平一橋與二橋分別為瑞樹坑溪不同支流，橋處往下游 20 公尺為匯流口，一橋處支流水質明顯優於二橋處，無異味且水質清澈，此現象應與上游畜牧場數量有關(如圖 3-2 所示)，瑞平二橋上游畜牧場數量明顯多於一橋。

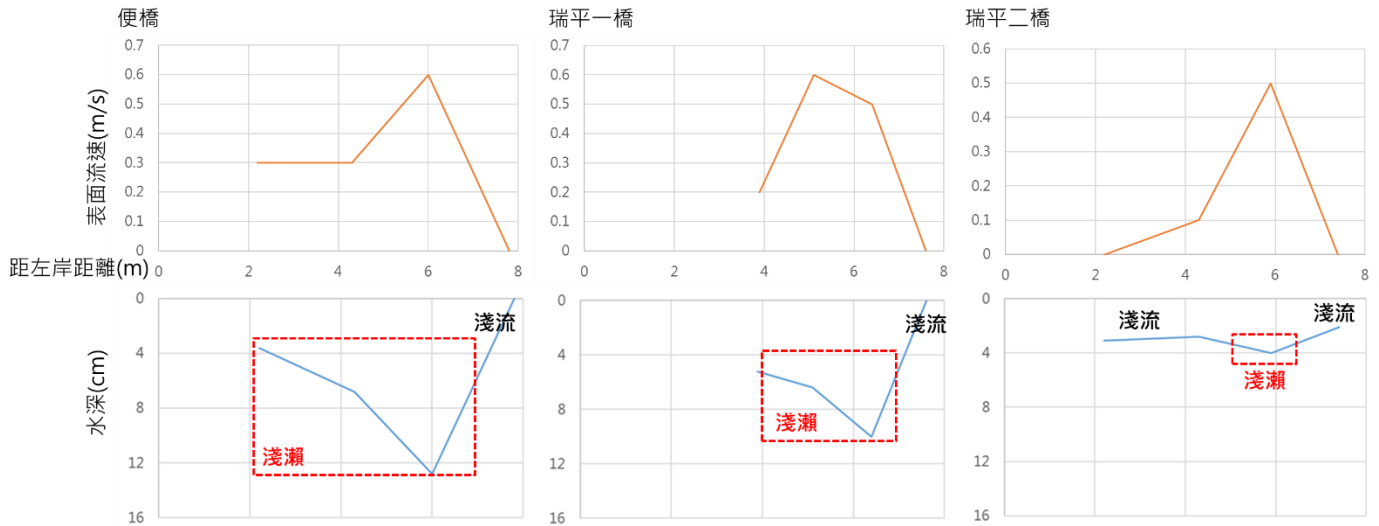
圖 3-8 便橋、瑞平一橋與瑞平二橋水文調查成果

瑞樹坑溪調查測站：便橋、瑞平一橋(增補)與瑞平二橋水流皆以淺流為主，水流平穩。因測量日期為 109 年 5 月中旬(應為枯水期)，故河道水深皆較淺，便橋水深最深僅 12 公分左右，而瑞平一、二橋水深則皆小於 10 公分。

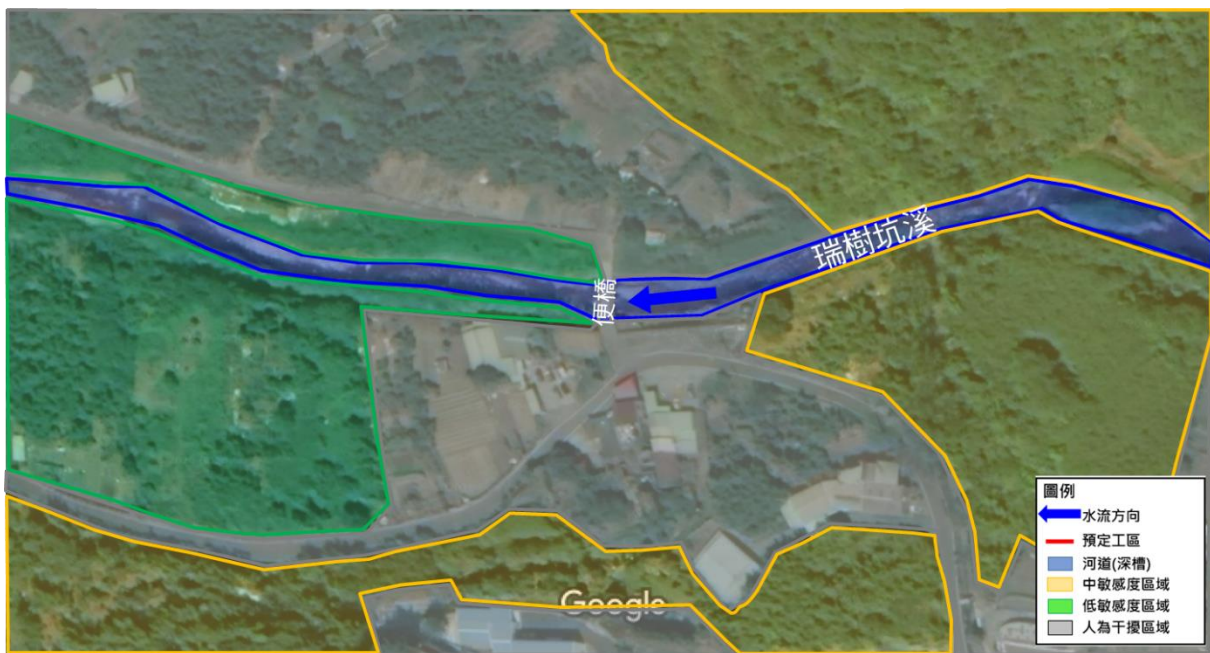
圖 3-10 瑞樹坑溪便橋生態關注區位圖

瑞樹坑溪便橋鄰近住家不多，左岸僅有兩三戶人家，其餘均為農業用地；右岸多為農業用地與未開發之次生林。瑞平二橋左岸下游有一畜牧場，較上游處則

1. 本區域因上游畜牧業廢水排放，造成水質汙染嚴重，應立即改善汙水處理方式。
2. 工程車輛進出造成揚塵飄散，鄰近植株葉表面易遭覆蓋，導致植物生長不佳。
3. 施工或民生產生之廢棄物，易造成野生動物誤食或受害。
4. 施工前以圍籬、插桿、警示帶等標示施工範圍，避免施工人員及機具誤入破壞施工計畫範圍以外的植生區域。
5. 溪流中橫向構造物，若採混凝土結構，構造物表面光滑，缺乏孔隙，將減少水棲生物棲息空間，且過高之構造物，將造成縱向棲地阻隔。
