108 年度新北市生態檢核工作案

第四次派工執行計畫書

中華民國 109 年 5 月

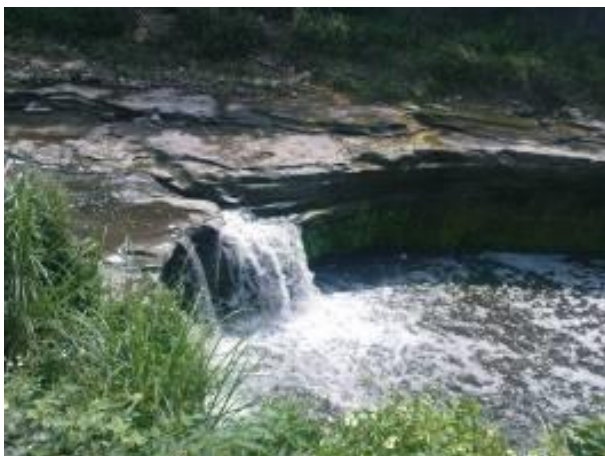
圖 2-2 林口溪河道下切現況(南屏橋至頂福橋之間)

林口溪流域上游河道多屬不穩定的脆弱地質，由於坡度較陡，河道下刷能力較大，因此每逢颱風及豪雨季節，因河道下刷造成固床工、護岸及堤防等水利工程基礎淘刷流失，導致毀損情形不勝枚舉。經現勘發現，於頂福橋至南屏橋間，有一段河段因河道下切能力造成兩層樓高的河道落差，致使固床工基礎裸露甚至懸空因而斷裂。

本計畫區林口河流域上游河道多屬不穩定的脆弱地質，由於坡度較陡，河道下刷能力較大，因此每逢颱風及豪雨季節，因河道下刷造成固床工、護岸及堤防等水利工程基礎淘刷流失，導致毀損情形不勝枚舉。經現勘發現，於頂福橋至南屏橋間，有一段河段因河道下切能力造成兩層樓高的河道落差，致使固床工基礎裸露甚至懸空因而斷裂。上游地質易造成崩塌等災害，使生態棲地劇烈改變，應措施綜合運用以分散並降低風險，提高防洪抗災能力，並維護生態環境。

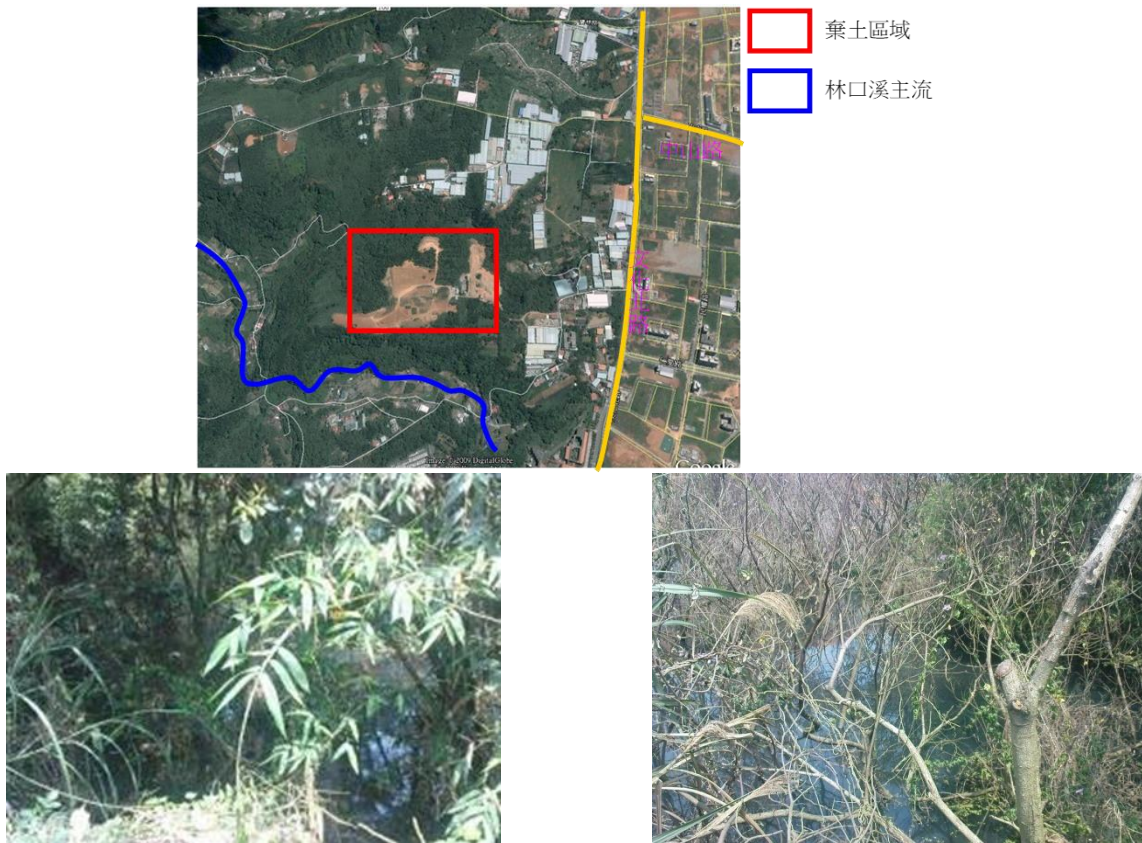
圖 2-4 湖南村田仔尾積水未退情況

依 100 年規劃報告經訪談地方民眾，得知淹水情況發生於下福村較多，約民國 70 年或 71 年因颱風造成南屏橋以下至河口河岸之農田淹水，部分房舍淹水。民國 90 年納莉颱風造成下福村河水漫淹兩岸農田，淹水深度約 80 公分，兩天後才退水。而頂福村一帶尚無災情傳出，多屬水工結構物破損。湖南村位於林口溪流域上游，其災情亦較少，目前可知惟有非法運棄廢土情形造成田仔尾一帶支流迴水而造成農田淹水等情況，其詳細位置以及現況如圖 2-4 所示。

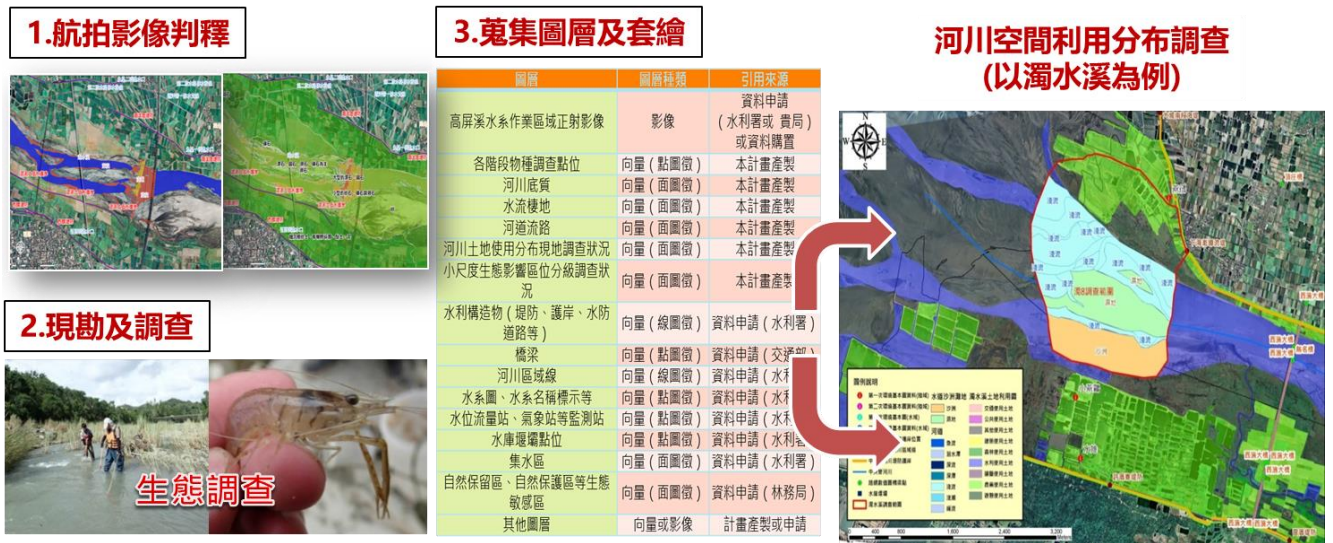
圖 3-5 河川環境基本圖繪製流程

依照河川情勢調查定義，河川環境基本圖為用以呈現重要河川環境資訊；例如植被、河川棲地型態、生物組成或特殊生物出現地點等相關資料。為充分呈現上述各項資訊於地圖上，應彙整可輔助判斷表達前述資訊之圖資，讓瀏覽

者可充分理解圖面資訊。本團隊將彙整相關資料，包含前述所蒐集與產製之影像與向量圖資，綜合套疊後，繪製河川環境基本圖(如圖 3-5 所示)。

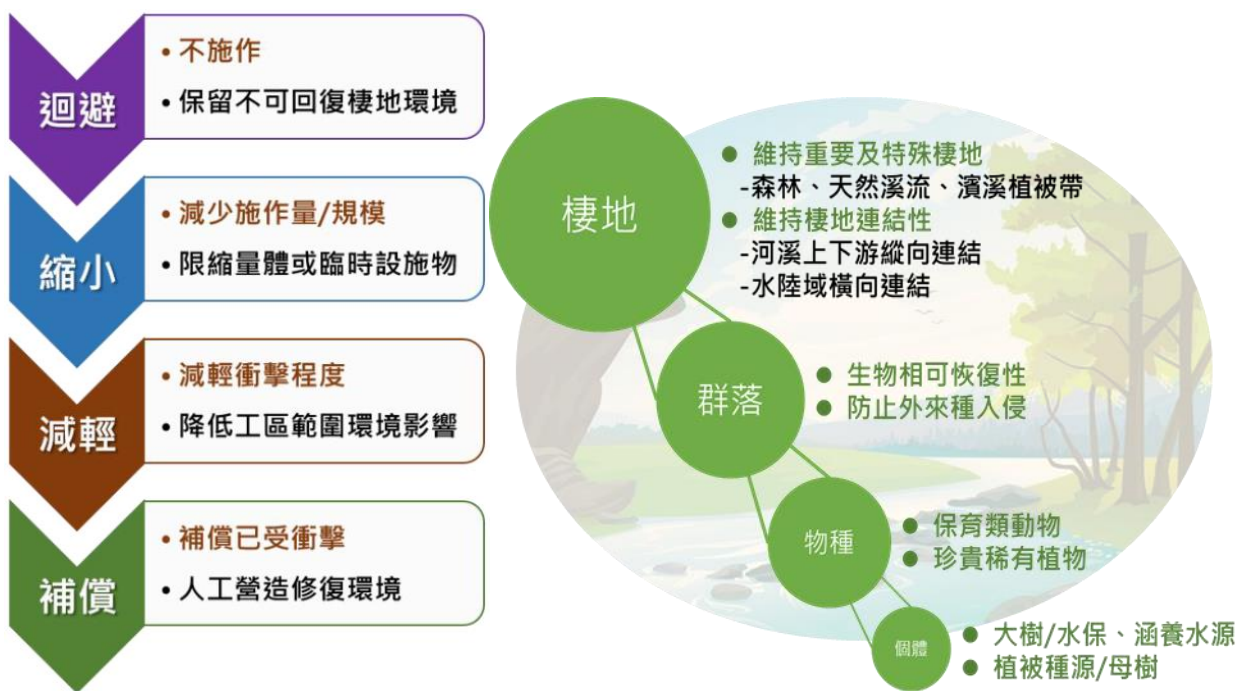
圖 3-8 生態保育原則與策略

藉由歷年文獻與生態調查成果彙整與分析，針對工程可能對生態環境造成之影響與衝擊來擬定友減輕策略(生態保育對策)，保育對策原則之選擇，以干擾最少或儘可能避免負面生態影響之方式為優先，依循迴避、縮小、減輕與補償四個原則進行策略考量(如圖 3-8 所示)。工程位置及施工方法首先考量迴避生態保全對象或重要棲地等高度敏感區域，其次則盡量縮小影響範圍、減輕永久性負面效應，並針對受工程干擾的環境，積極研擬原地或異地補償等策略，以減少對環境的衝擊。
