過路子排水新過橋段治理工程

公共工程生態檢核自評表

附表 D-02 生態專業人員現場勘查紀錄表

工程名稱	過路子排水新過橋改建 治理工程	設計/監造單位	源隆技術顧問有限公司
		施工單位	
主辦單位	嘉義縣政府	現勘日期	111年1月26日
填表單位/ 現勘人員	野望生態顧問有限公司/研究員 楊俊修	現勘地點	過路子排水新過橋改建 治理工程
現勘位置	TWD97座標：(167989, 2579705) ; WGS84座標：(23.317828, 120.198117)		
工程概述	橋梁改建(跨距 25.5m、寬 8m)

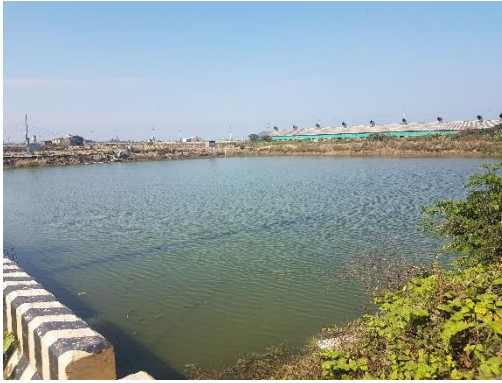
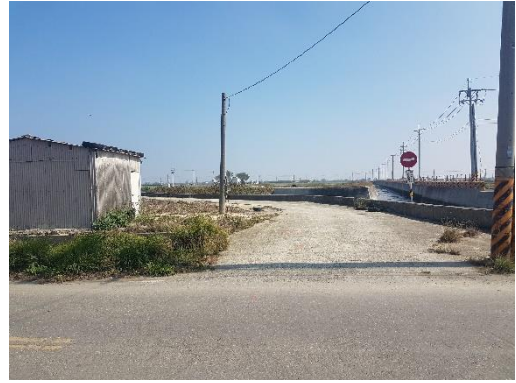
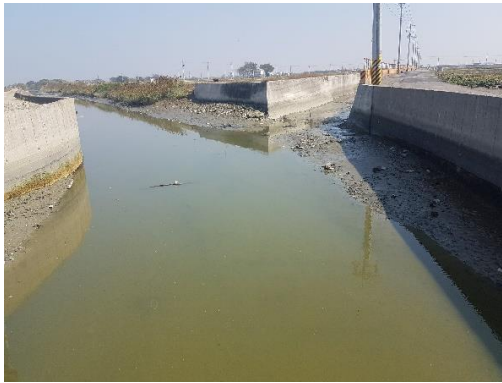
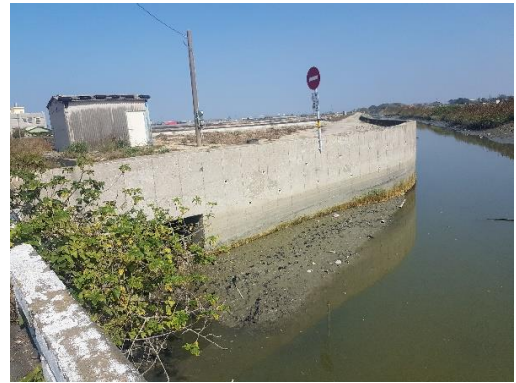
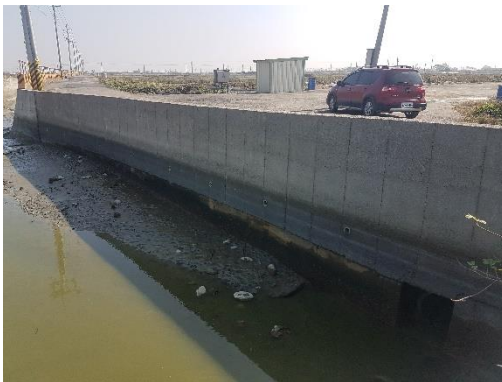
現勘照片

1. 陸域棲地評估：本計畫周緣環境為魚塭及道路，並以魚塭為主要地景環境，魚塭在未使用或於冬季曬池時可提供冬候鳥類作為覓食之場所，然次前往現勘時魚塭正在使用中，故本次調查到之物種以平原及水域邊常見物種為主。
2. 水域棲地評估：計畫範圍為橫跨過子路排水，整體水質受魚塭廢水影響，水體呈現深色且不透明，且未見水生動物活動。於橋體的上下游兩側因泥沙淤積較多的灘地，並可於較下游段見大量小白鷺及高蹺鴉群聚覓食，此處有魚塭之外排出水孔，有機質較豐富。整體而言雖水質不適合水生生物活動，然仍可作為鳥類覓食之場所。

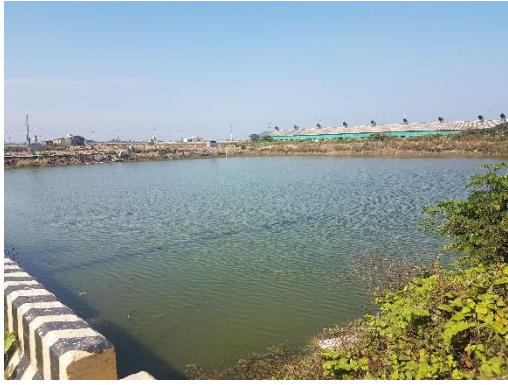
計畫範圍周邊之魚塭
(拍攝日期 111.01.26)

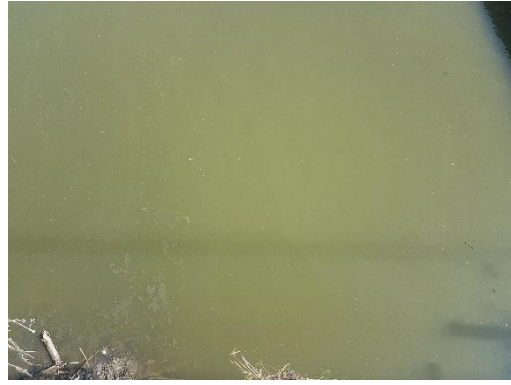
計畫範圍為橫跨過子路排水，整體水質受魚塭廢水影響，水體呈現深色且不透明，且未見水生動物活動。於橋體的上下游兩側因泥沙淤積較多的灘地，並可於較下游段見大量小白鷺及高蹺鴿群聚覓食，此處有魚塭之外排出水孔，有機質較豐富。整體而言雖水質不適合水生生物活動，然仍可作為鳥類覓食之場所。

過路子排水水質不佳
(拍攝日期 111.01.26)

1. [迴避] 冬季時鸕鶿科冬候鳥可能利用周邊已放乾之魚塭，故於多數鳥類活動期間（早上六點前及下午五點後）不施工或降低施工頻度，減少對周邊鳥類的干擾
2. [縮小] 集中工程相關設施區域。將工程施工便道、資材暫置區等臨時設施以設置在既有開發道路上，避免破壞周邊可供動物利用的棲地環境
3. [減輕] 橋樑施作時應避免影響過路子排水水質，建議施設排擋水設施，阻隔工區及河道，避免土石、機具油污等掉落

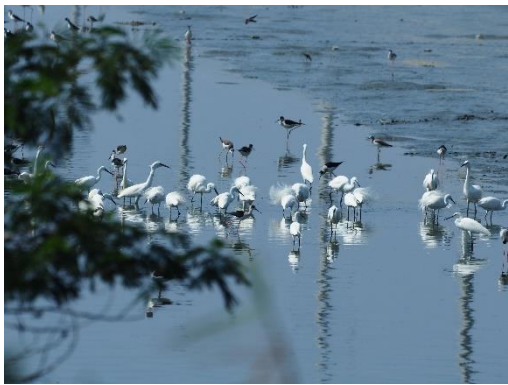
群聚之小白鷺及高蹺鴉
(拍攝日期 111.01.26)
