高雄市路竹區陷後坑排水(約 3K+600)下游護岸改善應急工程  
水利工程生態檢核表 規劃設計階段附表

**D02 生態專業人員現場勘查紀錄表**

**D03 工程方案之生態評估分析**

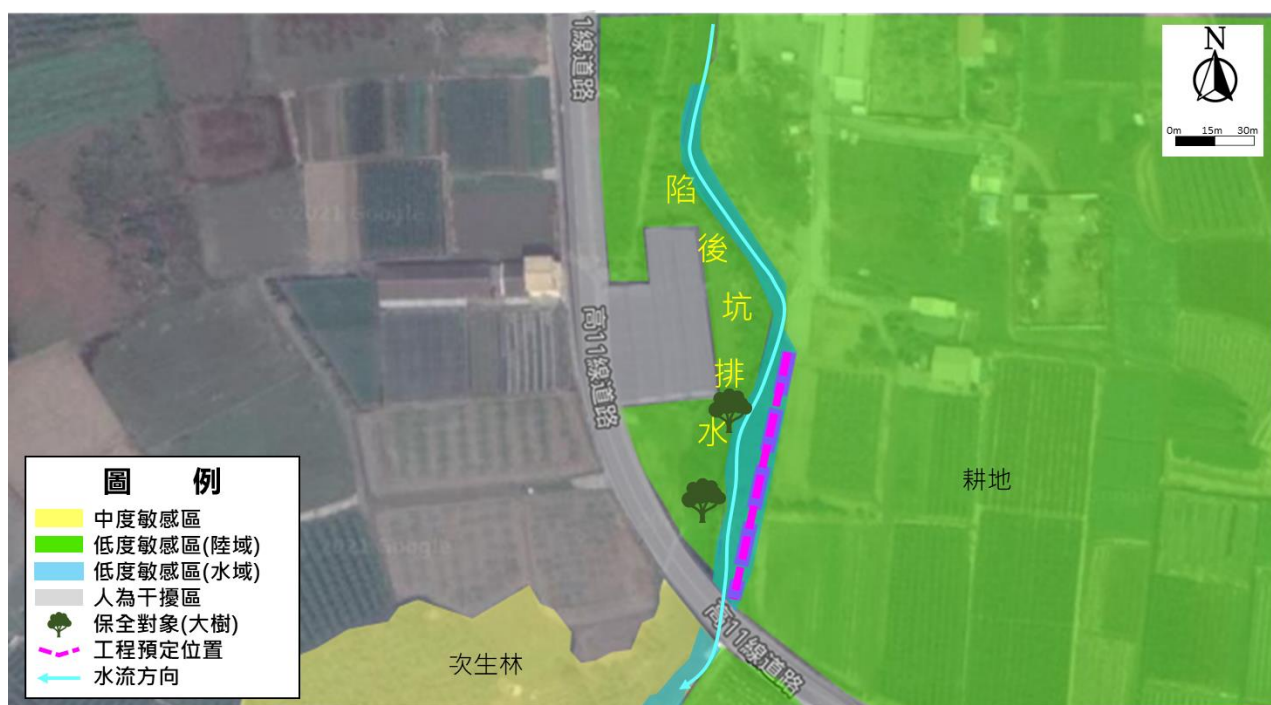
### 5.生態關注區域說明及繪製：

- 1.河道兩側植生豐富，後續施工擾動可能影響生物棲息。
- 2.施工過程倘若不慎讓廢汙水流入，可能加劇水質惡化。

- A.河道兩側植生豐富，建議避免大面積移除及擾動

- A.施工期間應確實設置施工圍籬及材料堆置區，並管制施工影響範圍

- A.施工期間應避免廢汙水流入河道，造成水質汙染
- B.施工便道的設置建議儘量接近工區範圍，減輕工程擾動兩側植生區域
- C.應落實設置施工圍籬及材料堆置區，且應覆蓋防水布，避免大雨沖刷將土砂沖入河道

- A.建議後續完工後，以挖土機挖鬆遭機具壓實之土壤，以利植生恢復

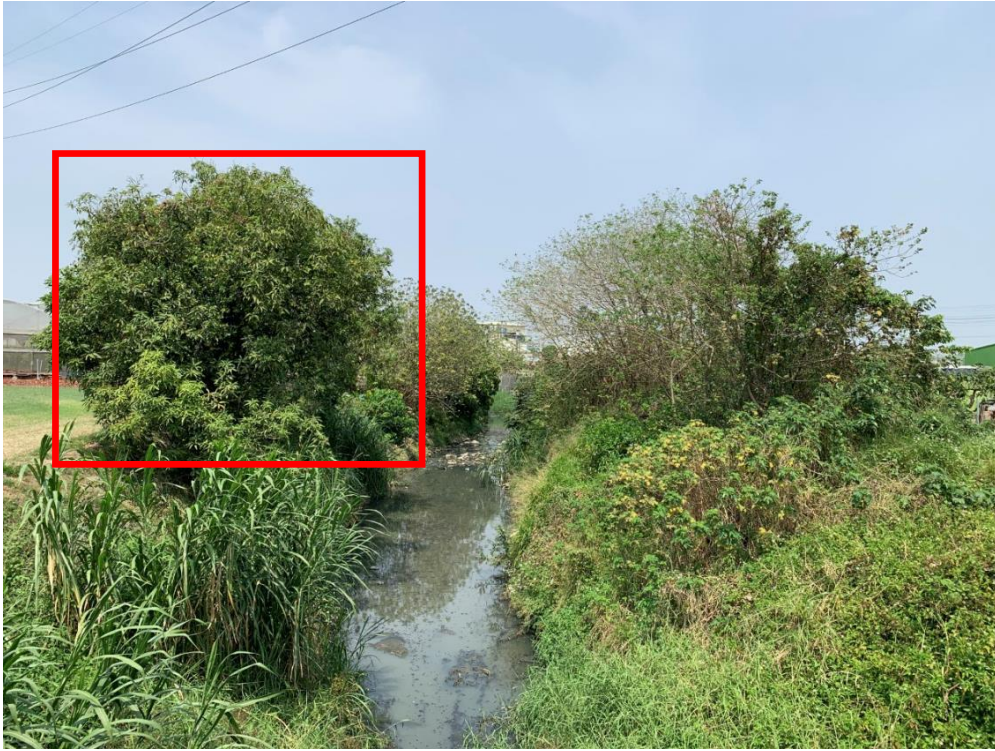
### 7.生態保全對象之照片：

應以特寫與全景照方式記錄生態保全對象，提供現地操作人員辨識。
