5.10 二仁溪夏梅林橋上下游段整體改善工程

5.10.1 工程環境概要

本工程共區分為 5 個工區，分布於臺南市關廟區及內門區，工項為河道整理及低水護岸增設工程，並強化既有土堤護岸防災功能。主要針對凹岸攻擊坡新建石籠護岸，部分河段進行河道整理，挖除淤積土方確保足夠的通洪斷面，本案工程總預算為 3650 萬元。

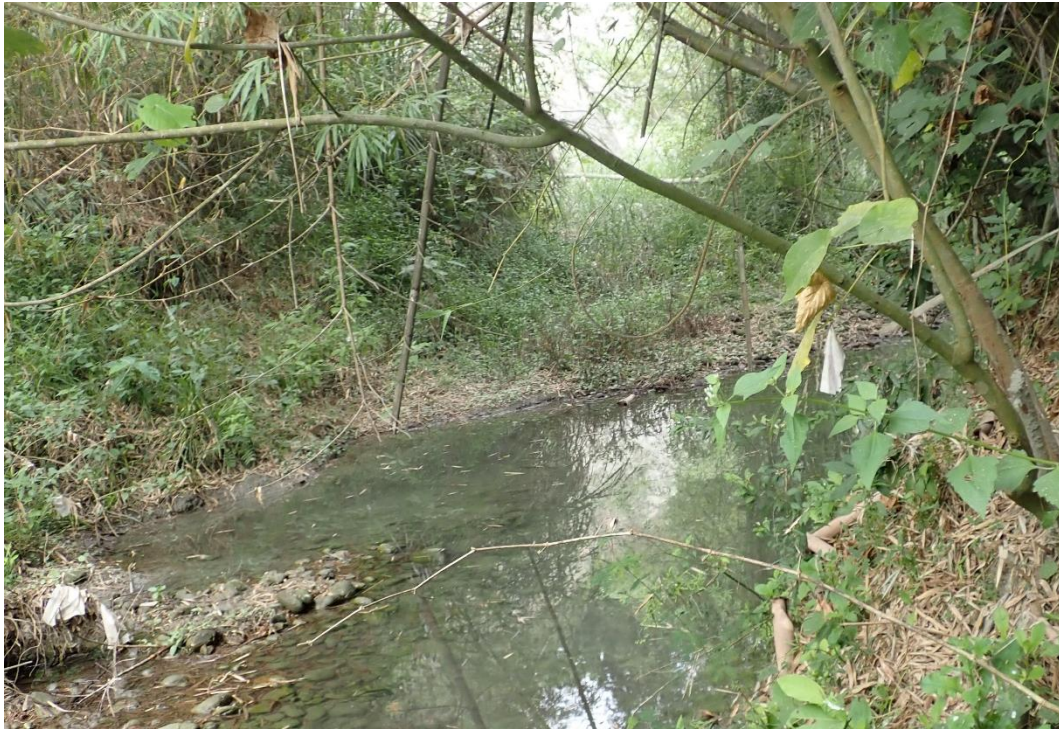
圖 5-60、二仁溪夏梅林橋上下游段整體改善工程 B、C 工區河岸現況

本案工程 5 工區距離甚遠，但均位於轄區二仁溪流域，屬於淺山環境，工區周遭多次生林分布，河岸狀態較為自然，鄰近區域有部分惡地地形，底質多泥沙混和礫石，灘地坡度平緩且濱溪植被相良好，週圍土地多為果園或竹闊葉混和林，推測為野生動物良好棲地，而根據文獻紀錄，B、C 工區曾有在地居民關注之稀有蟹類—厚圓澤蟹，因此本案應著重於維持厚圓澤蟹棲息的濱岸土坡(見圖 5-60)、降低對濱溪廊道植被帶影響。

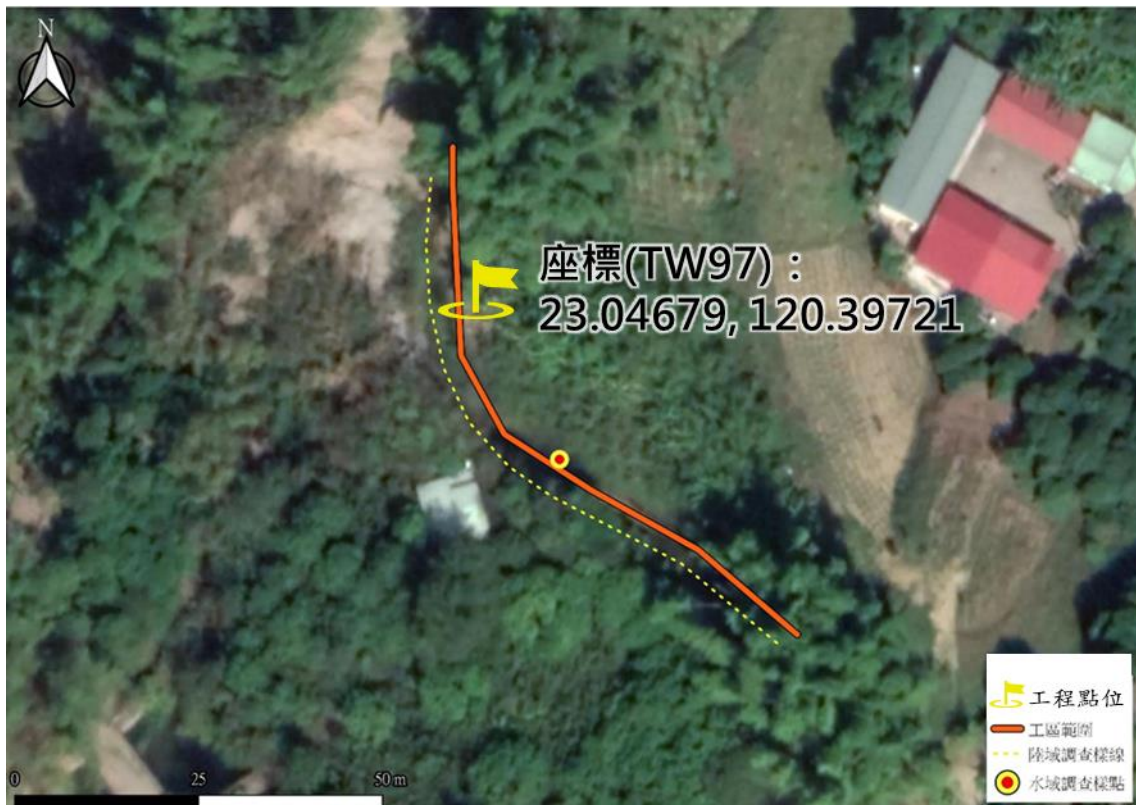
圖 5-61、二仁溪夏梅林橋上下游段整體改善工程(B、C 工區)生態調查位置

生態調查樣區預計選定可能受工程影響之陸域生物(鳥類、哺乳類、兩棲爬行類、植物)、水域生物(魚類、蝦蟹類、大型底棲無脊椎動物)調查，B、C 工區調查位置詳見圖 5-61，詳細生態調查方法如 3.3 節。

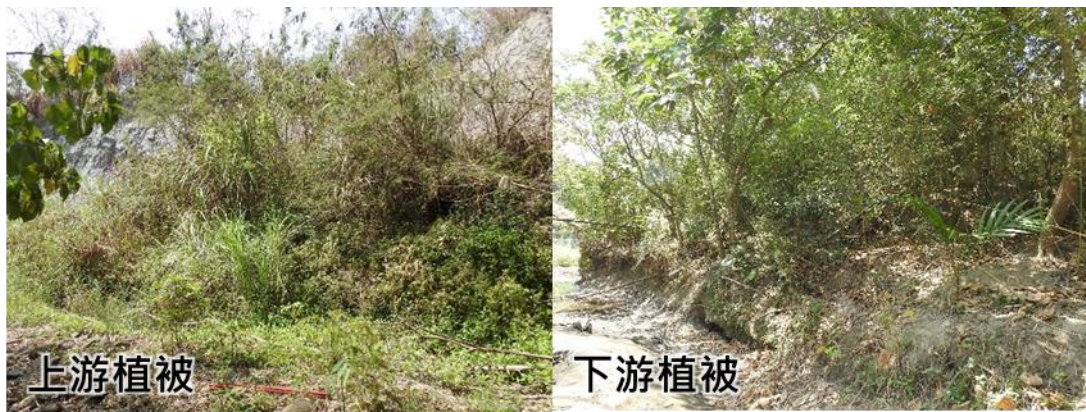
圖 5-62、二仁溪夏梅林橋上下游段整體改善工程 B、C 工區上、下游植被狀況

樣區上游為河灘地較無人為干擾，木本植物主要為銀合歡，草本植物主要為南美蟛蜞菊，靠近河道環境較潮濕的植被，主要為銅錢草和竹仔菜，還有少部分的水丁香、開卡蘆、象草等常見河邊植物。下游樣區位於住家附近，喬木都為種植的龍眼和刺竹，草本植物數量都偏少，可能是附近住家有在整理，或是被住家放養的鴨子食用，所以只記錄到姑婆芋和虎尾蘭，臨水植物主要有南美蟛蜞菊、海金沙和月桃等 (圖 5-62)。

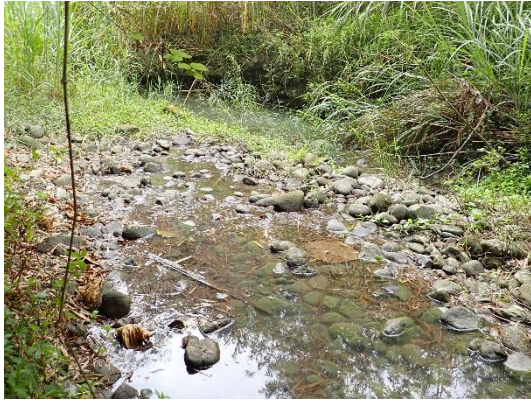
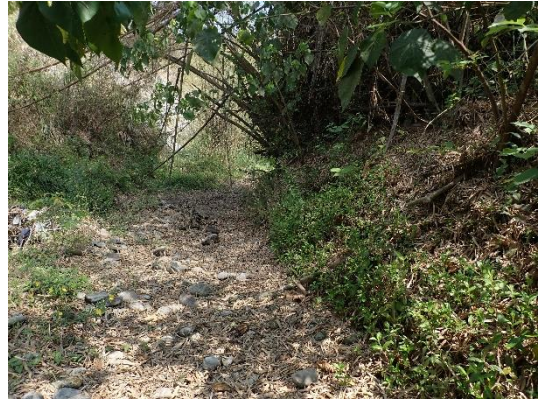
二仁溪夏梅林橋上下游段整體改善工程 B、C 工區環境照

本案 B、C 工區位於二仁溪上游，整體環境屬於淺山地區，鄰近區域有多處農田、果園及民宅，但河道內地勢平緩，兩岸植被茂密且鬱閉度高，溪床底質多為礫石及泥沙，但因本次調查時間為乾季後期，溪流水量甚少，水流平淺靜止，且部分河段已乾涸斷流，而岸邊土坡雖然乾燥，但可發現多處螃蟹洞穴，推測本區溪蟹仍有一定的族群量，工程設計時應減少河岸工程量體，以減輕對溪蟹棲地的影響。

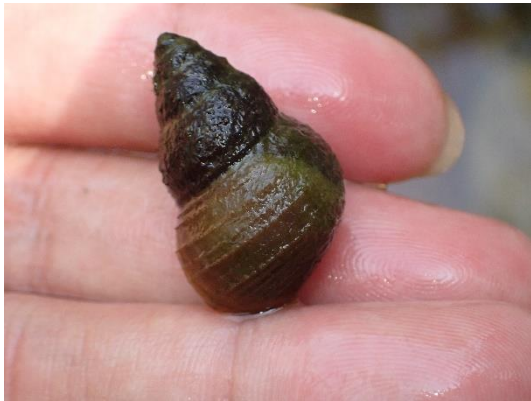
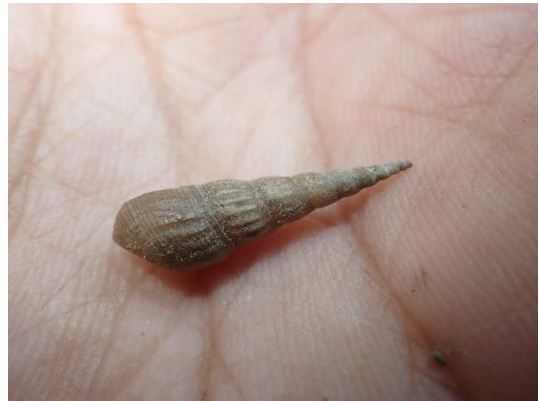
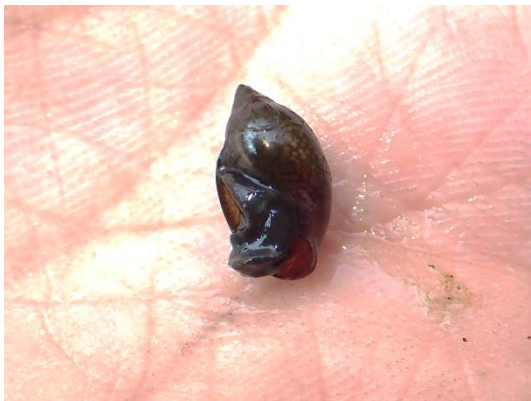
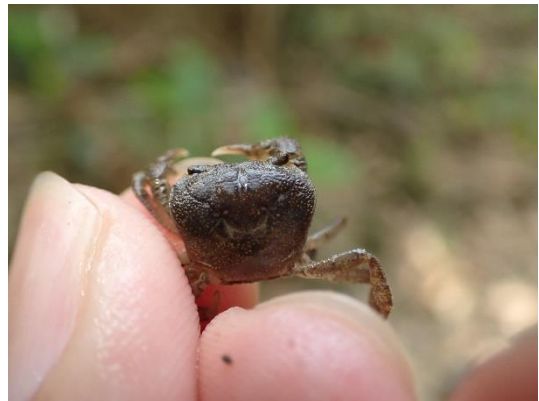
石田螺

流紋蝻

囊螺

拉氏清溪蟹

圖 5-63、二仁溪夏梅林橋上下游段整體改善工程水域調查照片

蝦蟹螺貝類共記錄到 6 科 7 種，包含囊螺 1 種外來入侵種，名錄詳見附錄九，以瘤蟯為最優勢種，共計 3 隻次，其他如粗糙沼蝦、石田螺、流紋蟯等皆為西南部地區常見物種，其中囊螺為廣泛分布的入侵種淡水螺，可能會對外型類似的原生種螺類台灣錐實螺，造成競爭並佔據其原有的棲地，但因其體型小且造成的經濟危害較少，因此較少受關注。

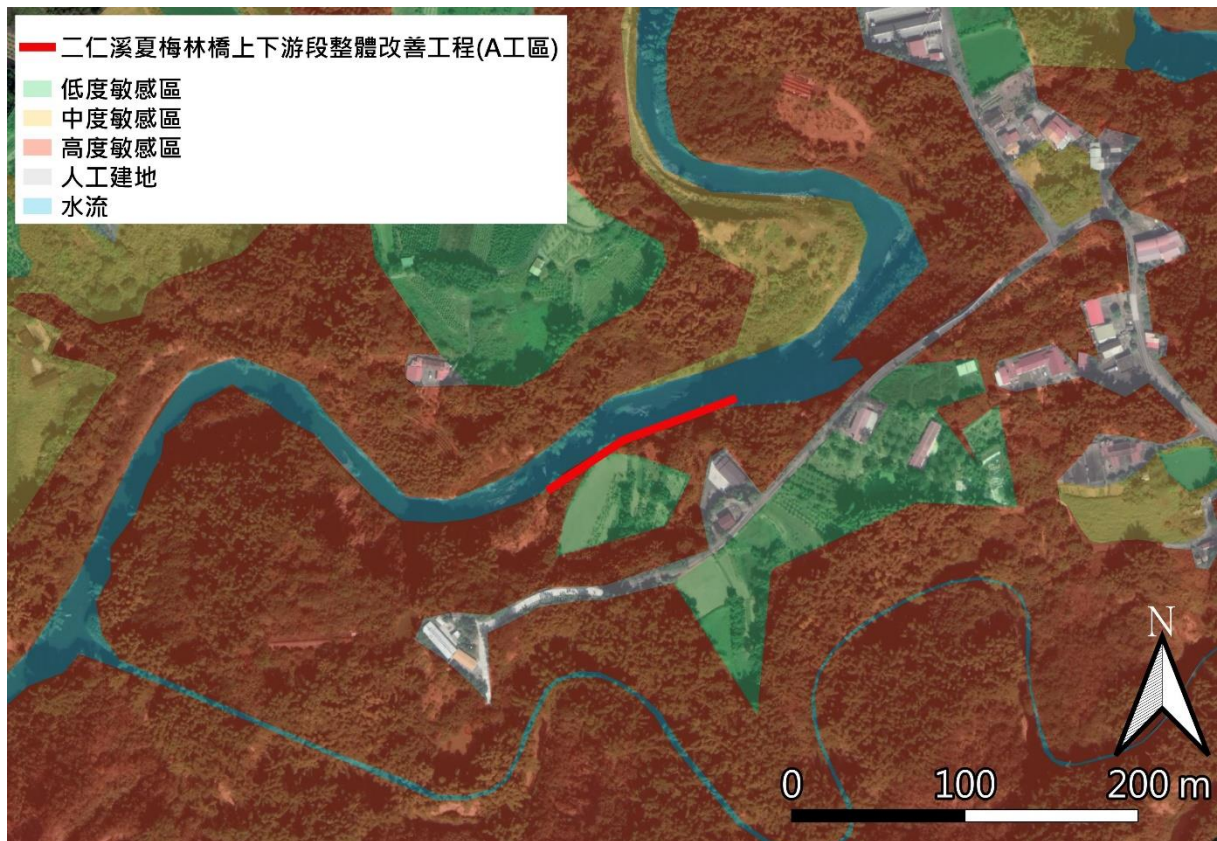
圖 5-64、二仁溪夏梅林橋上下游段整體改善工程 A 工區關注區域圖

本工程主要工項為二仁溪流域護岸改建工程，總計共 5 個工區，可能對工區內棲息的野生動物及水域環境造成影響(圖 5-64~圖 5-67)，綜合文獻蒐集與現場調查結果與工程可能影響，應注意之生態議題及保育措施如下：

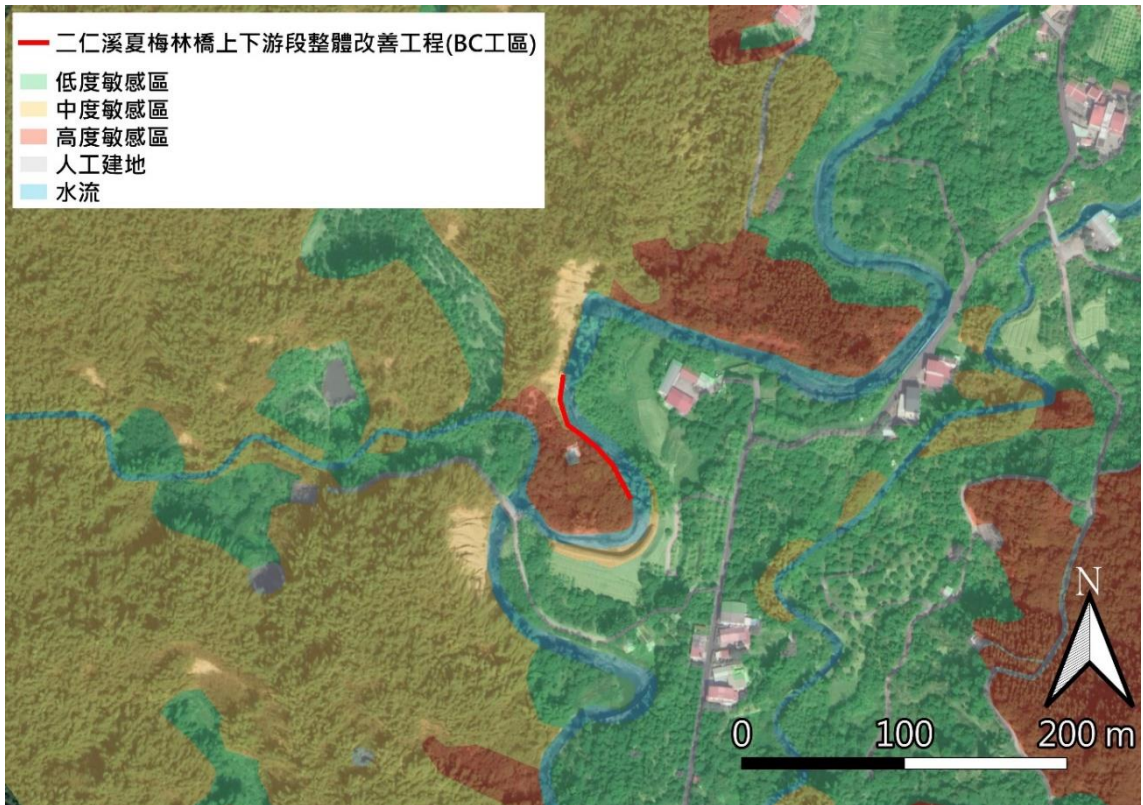
圖 5-65、二仁溪夏梅林橋上下游段整體改善工程 B、C 工區關注區域圖

B、C、E 工區溪岸屬厚圓澤蟹可能利用之環境型態，治理規劃僅於有住宅、農地等保全對象之攻擊岸，維持其餘河川自然堤岸，提供厚圓澤蟹棲息。

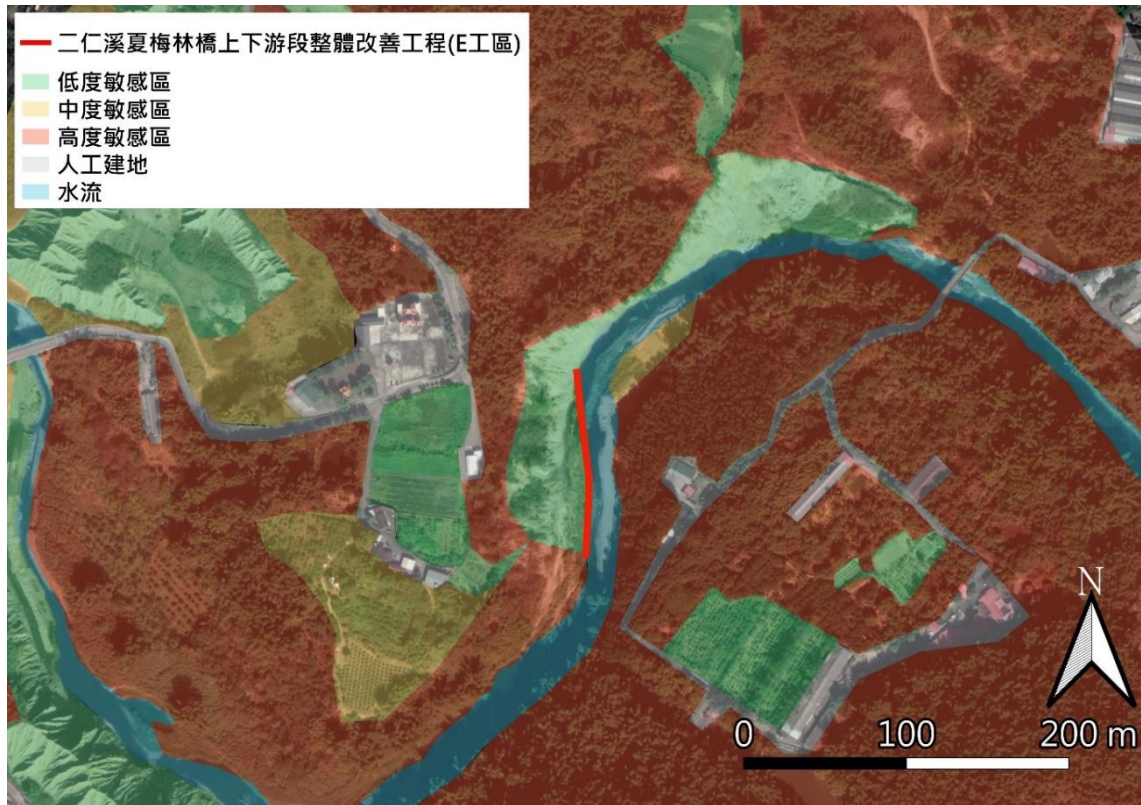
圖 5-67、二仁溪夏梅林橋上下游段整體改善工程 E 工區關注區域圖
