經濟部水利署
維護管理階段生態調查評析表

工程主辦機關	高雄市政府水利局	提交日期	民國 113 年 06 月 20 日
工程名稱	大樹區大坑排水自強橋至三和橋區段護岸治理工程		
生態檢核團隊	科進栢誠工程顧問股份有限公司	縣市/鄉鎮	高雄市
		工程座標 (TWD97)	X : 191867 Y : 2513776

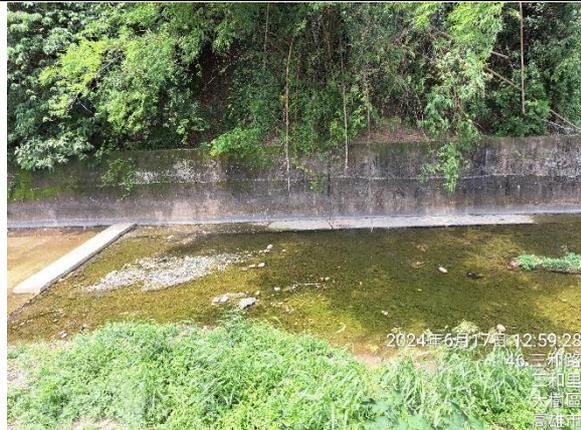
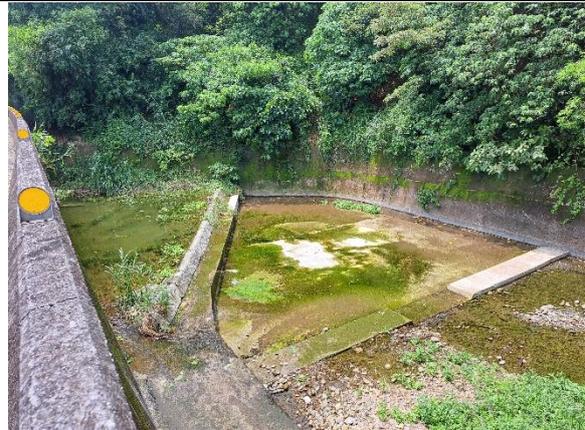
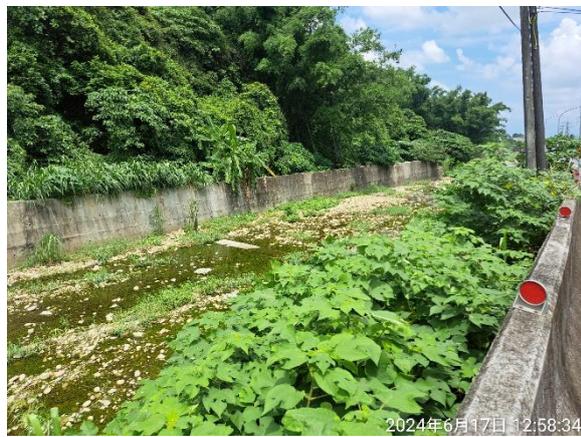
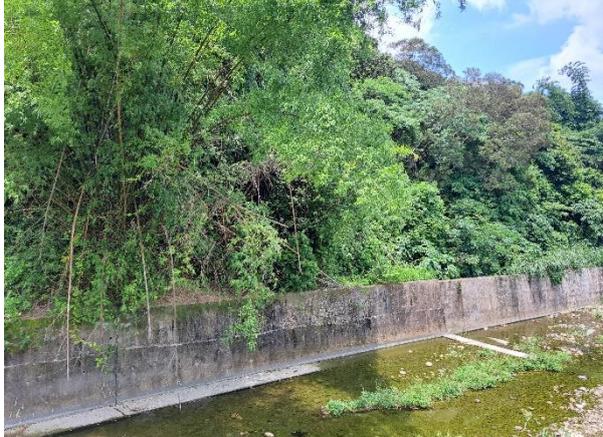
1. 棲地照片紀錄：(拍照位置、日期)

河道高度水泥化且渠底有部分封底情形，現場勘查水位極低，可見部分河道尚有 10-15cm 水深有魚群活動，其餘淺水處目視無魚類活動且有優養化的情形，底質以卵礫石為主，河道兩側植生豐富，然橫向廊道受到人工護岸嚴重阻隔，不利生物通行，棲地品質稍嫌不佳。

評分項目	分數	狀況說明
水域多樣性	0	僅出現深流 1 種水域型態，且受人工構造物限制，無自然擺盪
水域廊道連續性	6	受工程影響廊道連續性為遭受阻斷，主流河道型態呈穩定
水質	3	水體優養化有飄浮藻類
水陸域過渡帶	4	灘地裸露面積比率介於 25%~75%
溪濱廊道連續性	0	溪濱廊道受人工結構物阻斷，且表面光滑
底質多樣性	10	河道底部小於 25% 之面積被細沉積土砂覆蓋
水生動物豐多度	1	水生生物出現 2 種(魚類、螺類)部分為外來種
水域生產者	6	水體呈現黃色
總計	30 (38%)	棲地品質「差」

- (1) 減輕:建議可導流或以半半施工形式，維持河道常流水，避免截流或阻斷水體，造成下游斷流
- (2) 減輕:定期監測工區上下游溪水之濁度，如因施工造成下游濁度提高，則暫停水域範圍內之施工
- (3) 減輕:機具與土方堆放區，建議利用裸露地或非高度生態敏感區域，減少對既有綠帶之干擾

河道平時流量不豐沛，容易造成魚群擱淺死亡，建議後續工程應考量提高基流量，改善河道優養化情形；河道左側為次生林帶可預期生態較為豐富，當次生林動物如哺乳類及爬蟲類等到河道活動時，因缺乏合適通行廊道難以再次回到次生林內，建議考量設置動物通道或坡道，改善廊道阻隔問題。
