**卓乃潭排水(第一期)改善工程  
(0K+000~3K+468)提報階段成果**

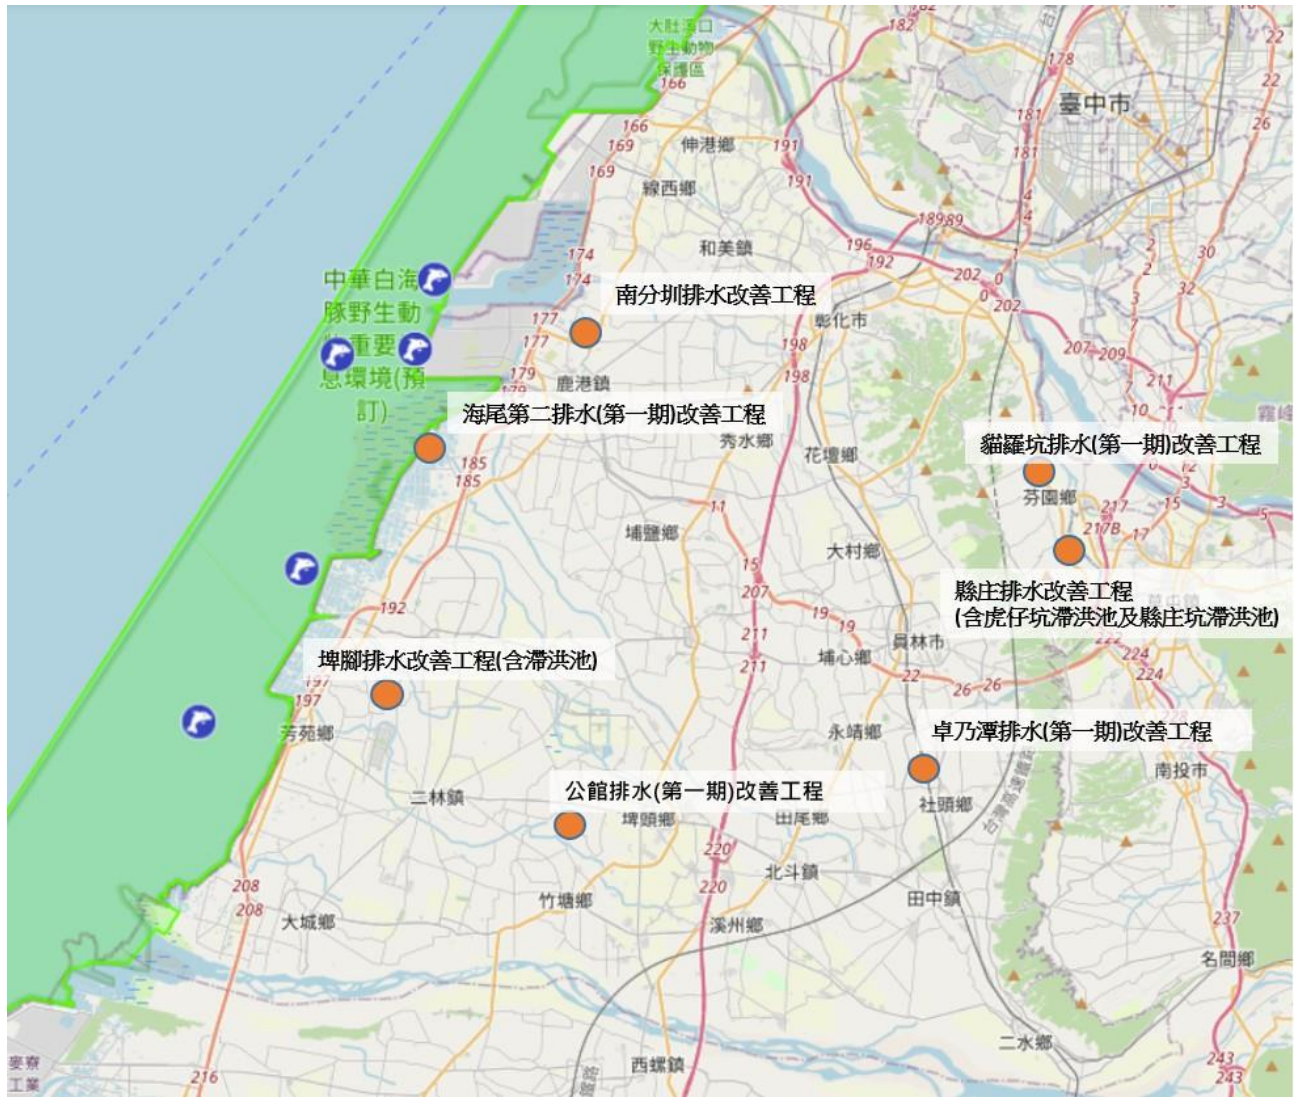
圖 2 中華白海豚野生動物重要棲息環境與彰化縣 110-111 年度第七批提報階段生態檢核工程點分布圖

彙整彰化縣 110-111 年度第七批提報階段生態檢核工程點與中華白海豚野生動物重要棲息環境，綠框中華白海豚保護區範圍，詳圖 2 海尾第二排水(第一期)改善工程鄰近中華白海豚保護區，工區位置並未在中華白海豚野生動物重要棲息環境保護區內。

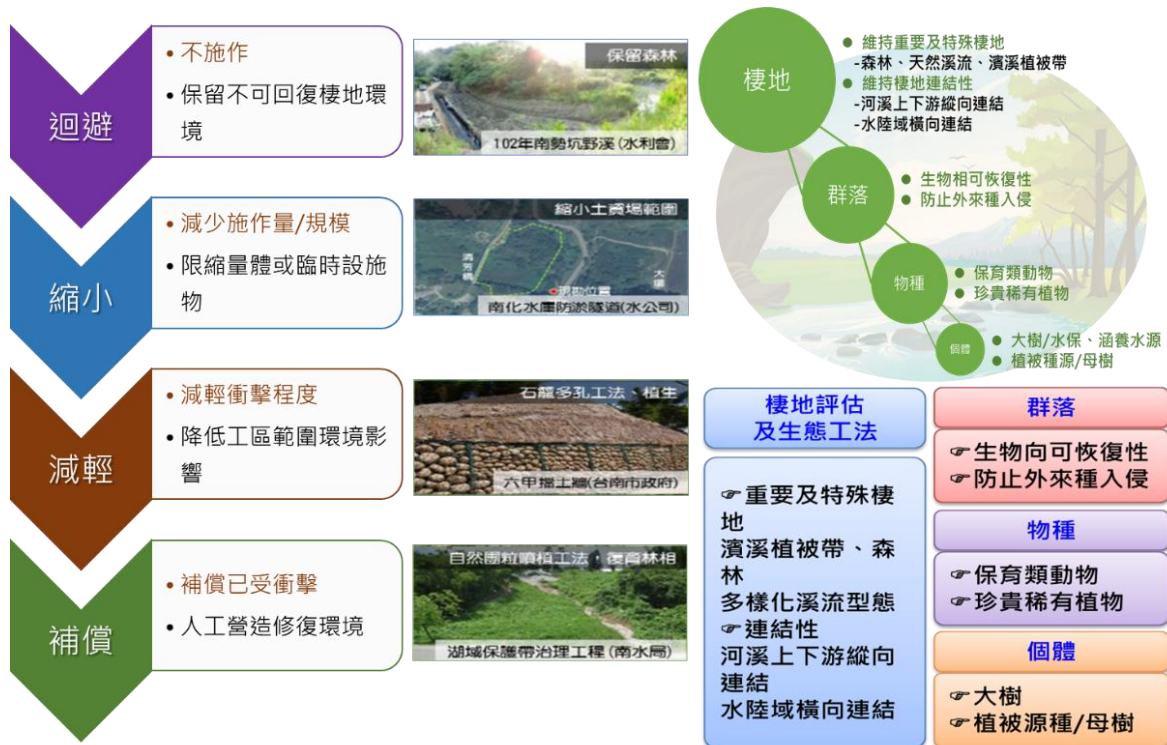
圖 11 生態保育原則及對策示意圖

藉由基本資料蒐集及現場勘查之結果，針對工程可能對生態環境造成之影響與衝擊來擬定生態保育對策原則。保育對策原則之選擇，以干擾最少或儘可能避免負面生態影響之方式為優先，依循迴避、縮小、減輕與補償四個原則進行策略考量(如圖 11 所示)。工程位置及施工方法首先考量迴避生態保全對象或重要棲地等高度敏感區域，其次則盡量縮小影響範圍、減輕永久性負面效應，並針對受工程干擾的環境，積極研擬原地或異地補償等策略，以減少對環境的衝擊。

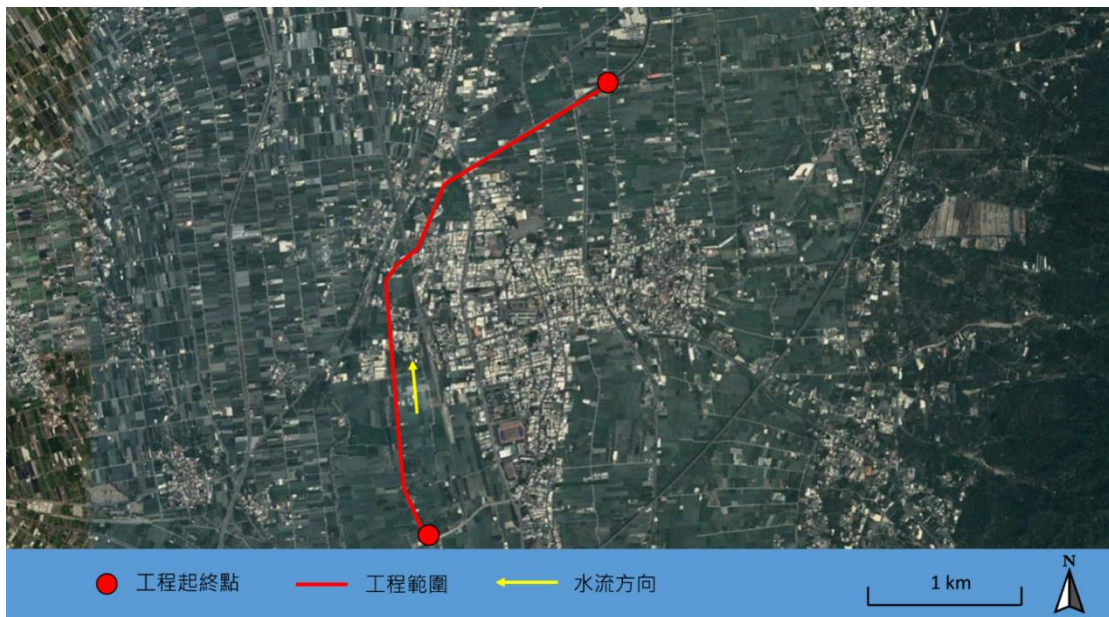
圖 12 卓乃潭排水(第一期)改善工程(0K+000~3K+468)預計施作範圍

本工程位於彰化縣社頭鄉，工程內容為排水路改善  $1,329\text{m} \times 2$  及橋梁改建 2 座， $1\text{K}+700 \sim 2\text{K}+040$  既有土堤改建為混凝土護岸，總計長度  $1,370\text{m}$ ，預定工程範圍如圖 12 所示。

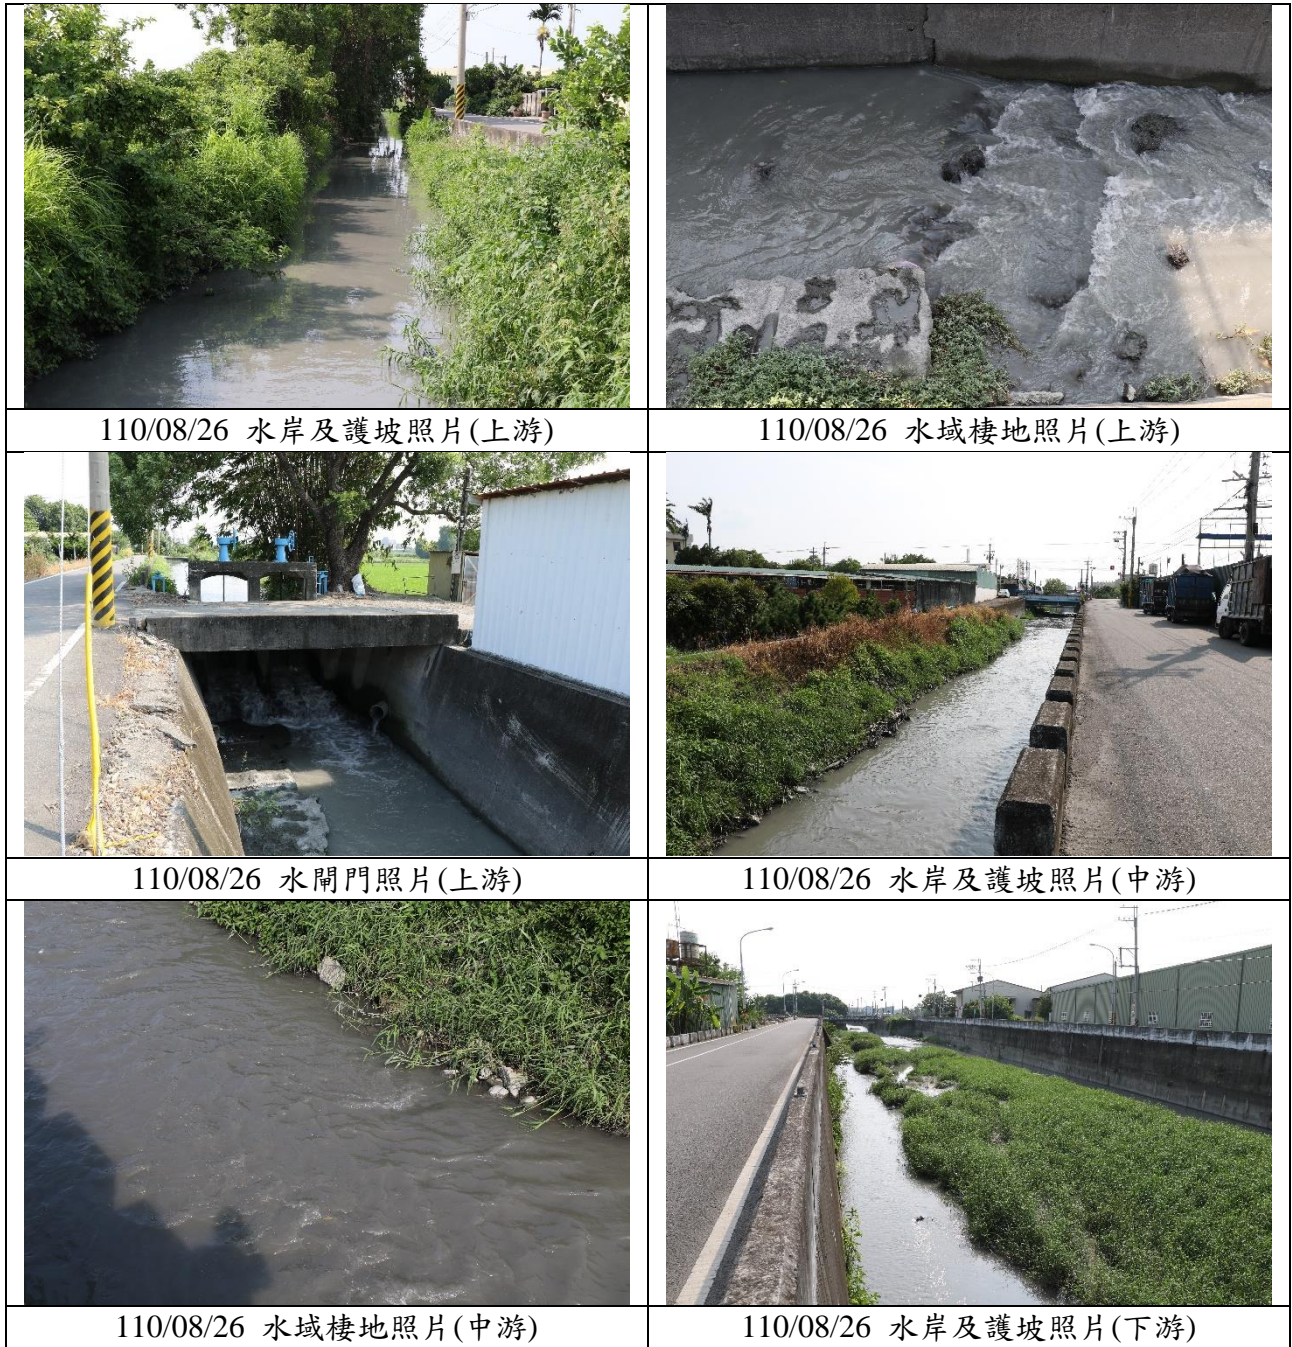
圖 13 卓乃潭排水(第一期)改善工程(0K+000~3K+468)

檢核團隊於民國 110 年 8 月 26 日由調查人員進行現場勘查。預定工區周圍以農田為主，並有零星住宅、廠房。上游最末端有一水閘門，略往下游處有另一水閘門，會影響縱向生態連接；本河段兩側維持天然土坡，上方覆蓋雜草，並有零星喬木、竹林形成濱溪帶，水流流量多，但流速慢，濁度高。中游段一側為混凝土垂直護岸，另一側為土坡，水文特性與上游相同。下游段兩岸皆為混凝土護岸，排水路寬度大，河床中淤積土砂，並且在土砂上覆蓋雜草；現場有觀察到白頭翁、洋燕與家燕等鳥類。提報階段環境現況照片，如圖 13 所示。快速棲地生態評估成果，如表 13。

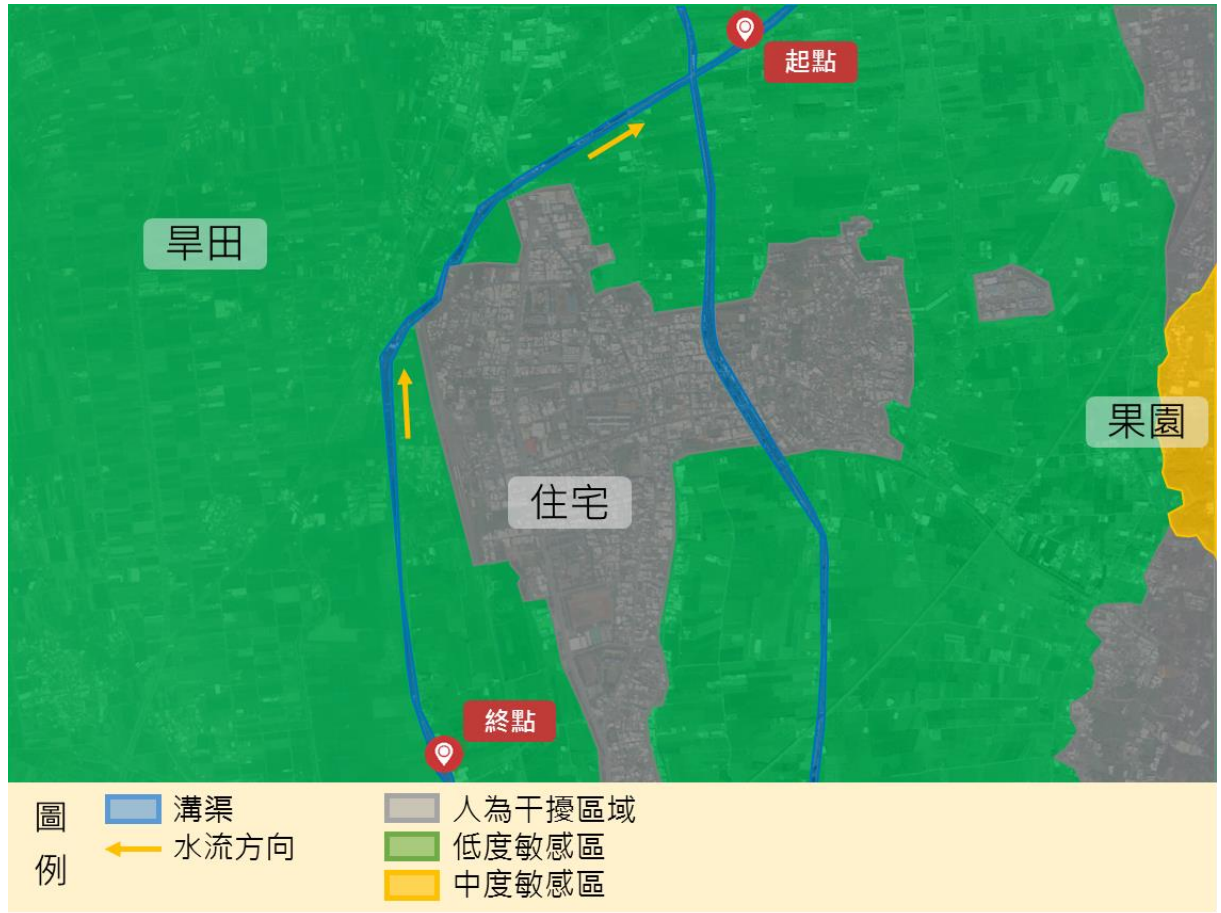
圖 14 卓乃潭排水(第一期)改善工程(0K+000~3K+468)環境敏感圖

生態評析彙整如表 14 所示，工程範圍生物關注物種如表 15；環境敏感圖，則如圖 14。
