119線26K+000~ 26K+670(雞隆派出所至 玉麟橋段)道路拓寬工程

施工階段生態檢核 民眾參與說明會

簡報單位：逐跡生態顧問有限公司

113年 01月 31日

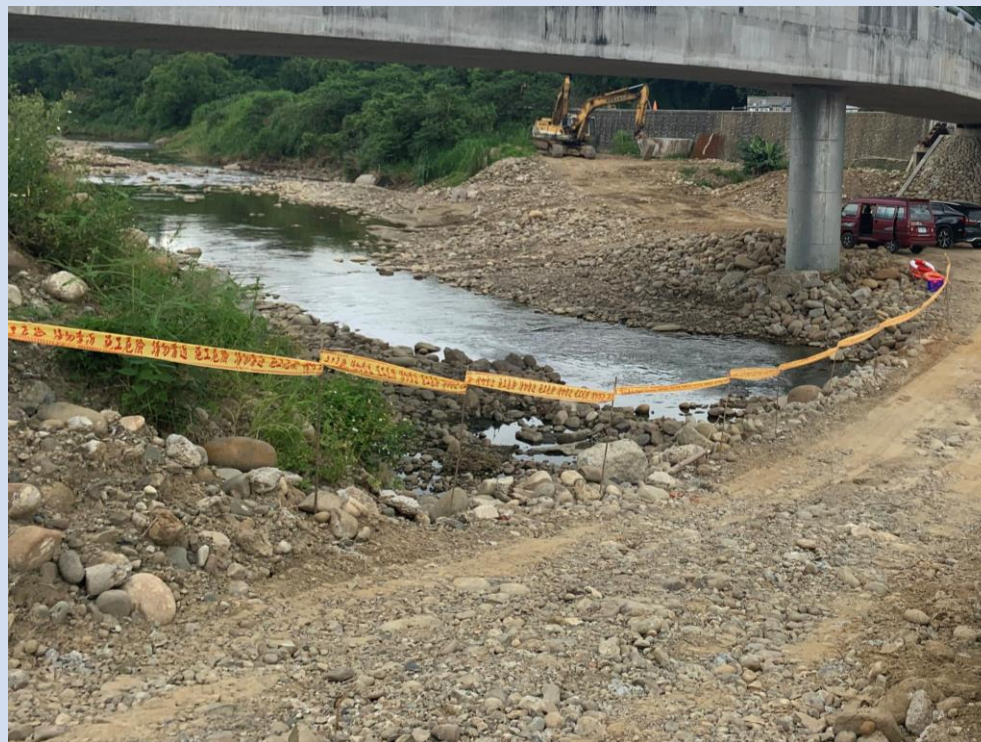
- (1)[減輕] 施工廢棄物妥善收拾及清運，施工期間拉設警示帶，不使砂石落入溪流導致溪水濁度上升，破壞水域生態。
- (2)[減輕] 橋梁下方架設防墜網等措施，防止施工中廢棄物掉落溪流。

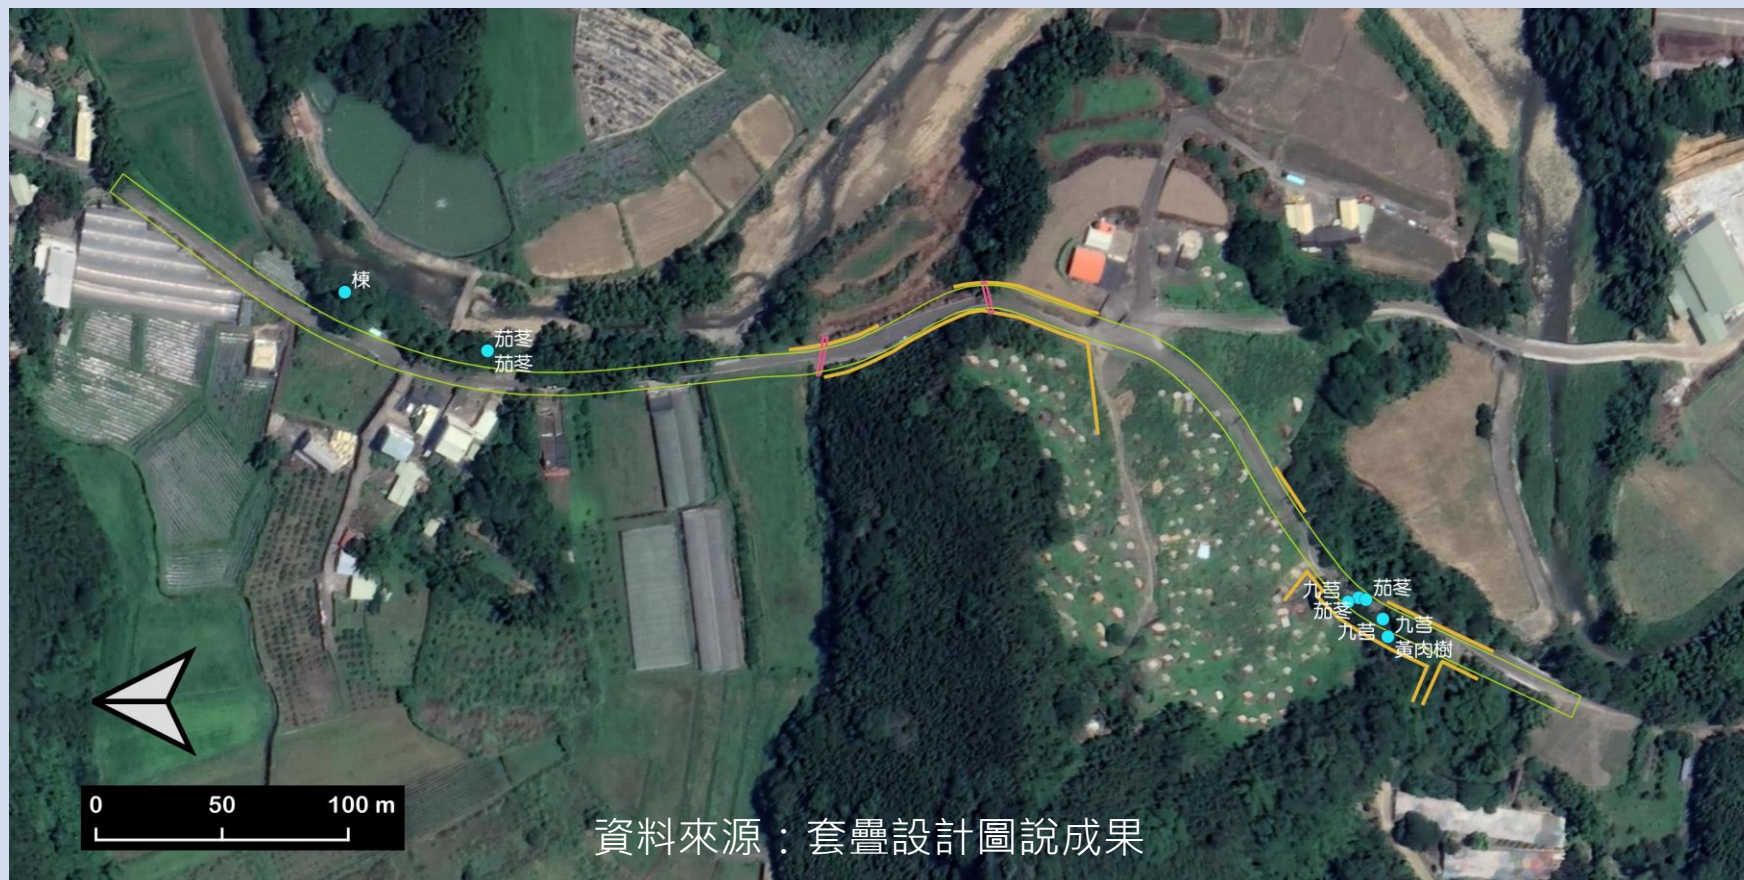
施工前現勘確認移植數量及規劃。

資料來源：套疊設計圖說成果

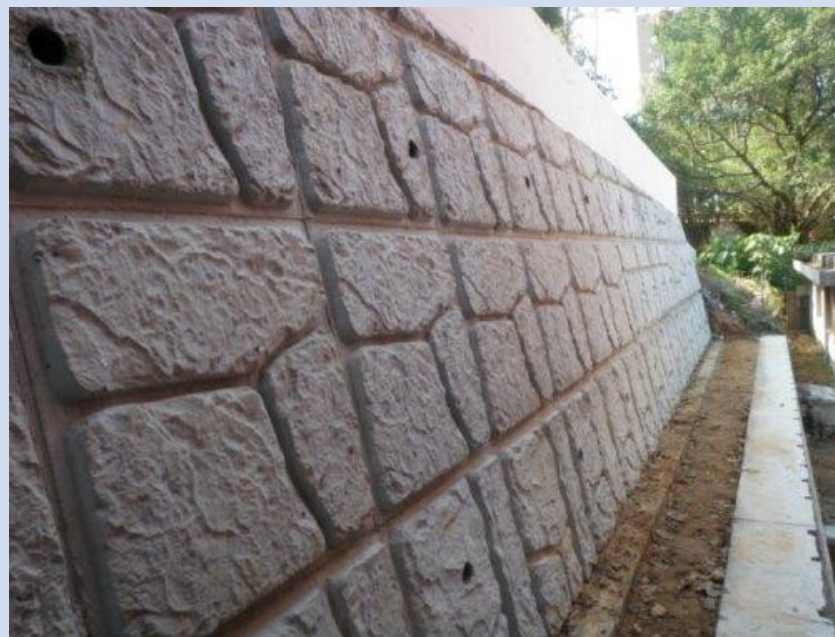
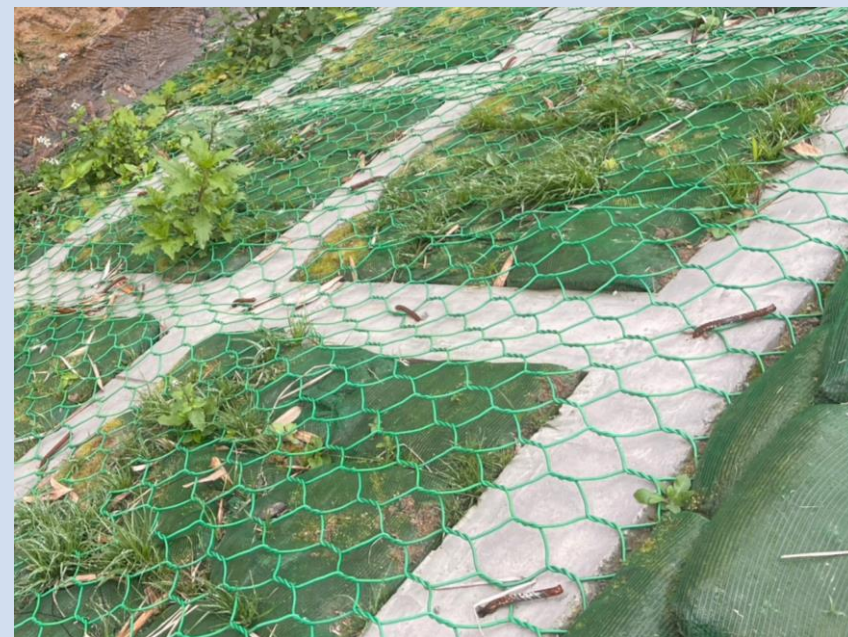
(1) [減輕] 將擋土牆表面粗糙化，或披覆菱形網，以增加攀藤植物及爬行類動物攀爬成功機率，減緩棲地切割之影響。
