苗栗縣政府

119線26K+000~ 26K+670(雞隆派出所至 玉麟橋段)道路拓寬工程

施工階段教育訓練

逐跡生態顧問有限公司

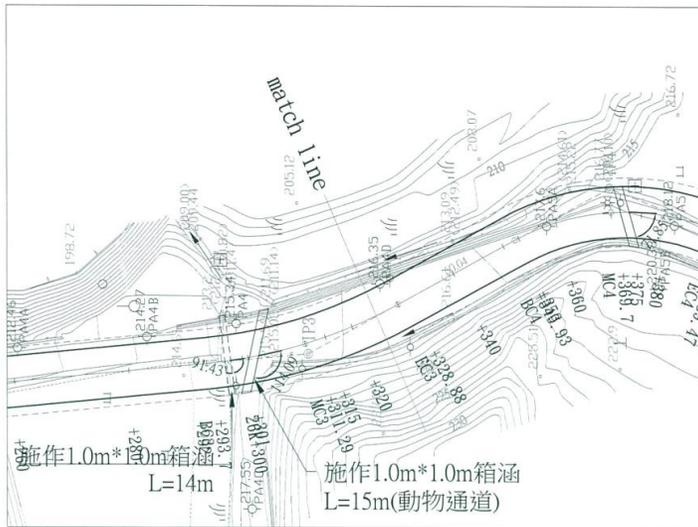
26K+300

動物通道箱涵(一)

- 動物通道2處，兩端出入口通暢
- 動物防護網
- 小心石虎警示牌

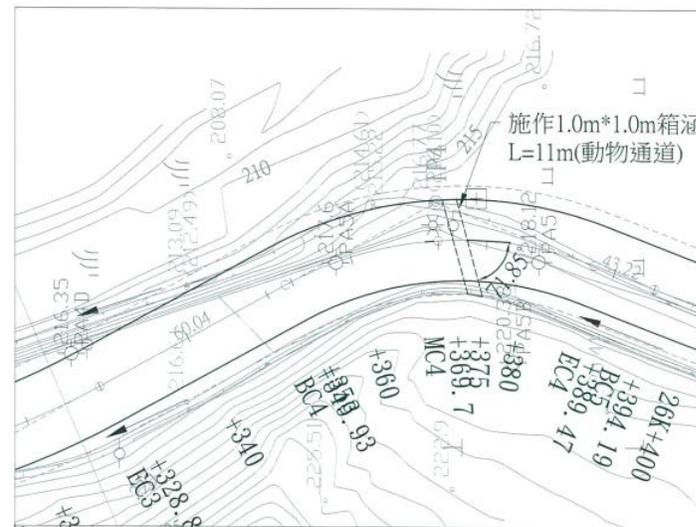
26K+375

動物通道箱涵(二)

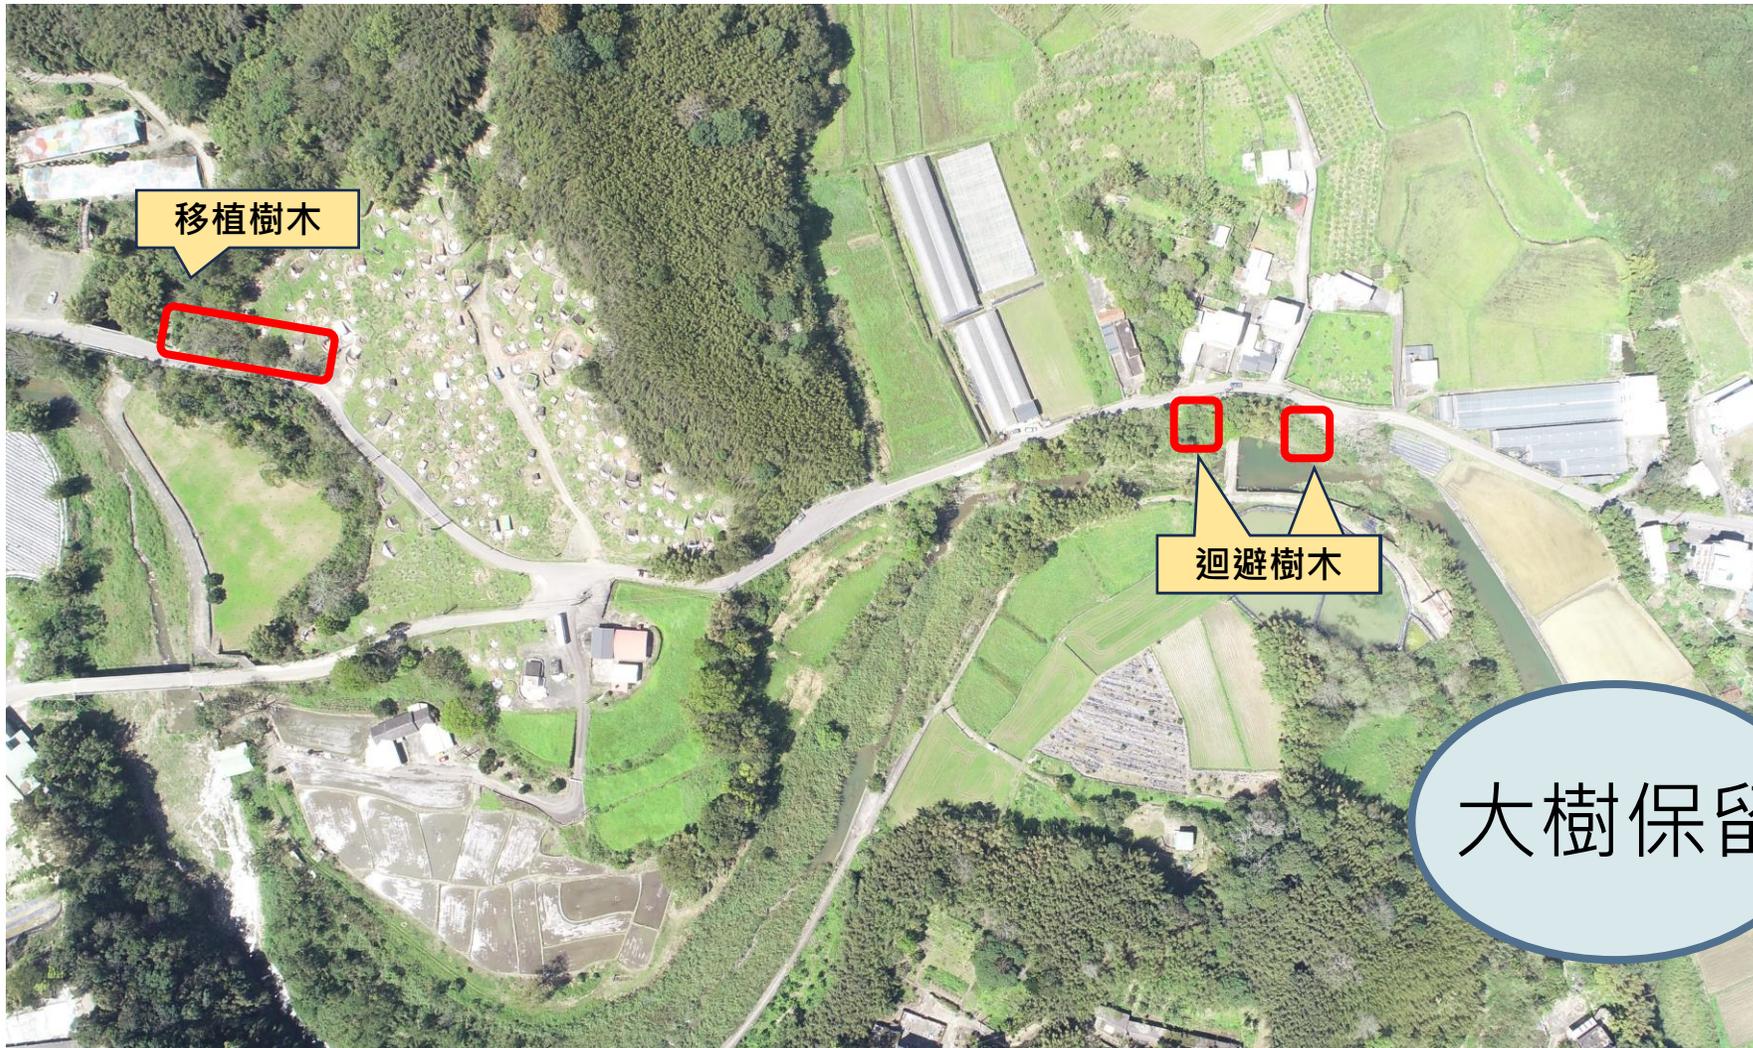
- 迴避2棵
- 移植5棵(待現勘確認)

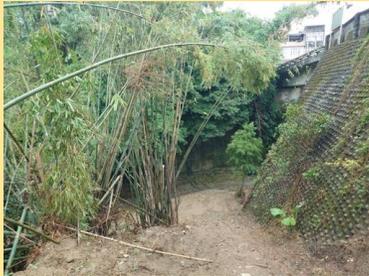
檢查項目	檢查標準	檢查情形說明
範例 1	保留工區外濱溪植被及竹林	施工便道旁應拉設警示帶，避免植被受機具進出影響。

<p>近期因天氣不穩定尚未執行，請於施工時於施工便道左側拉設警示帶提醒施工人員，避免機具進出影響植被。</p>
範例 2	減輕下游水域環境的干擾	採半半施工維持水流通行，避免擾動另一側水域環境，施工時圍堰避免泥水外流。

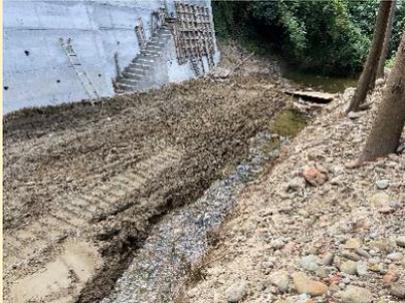
<p>水流通暢，無斷流情形。</p>

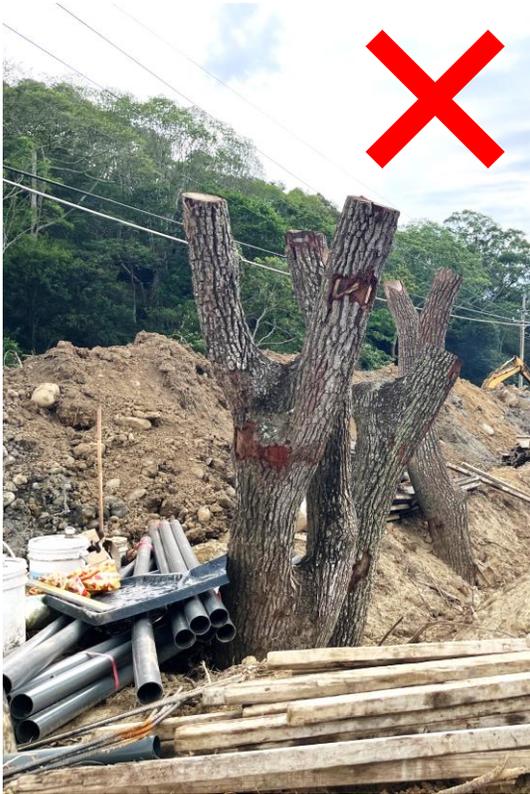
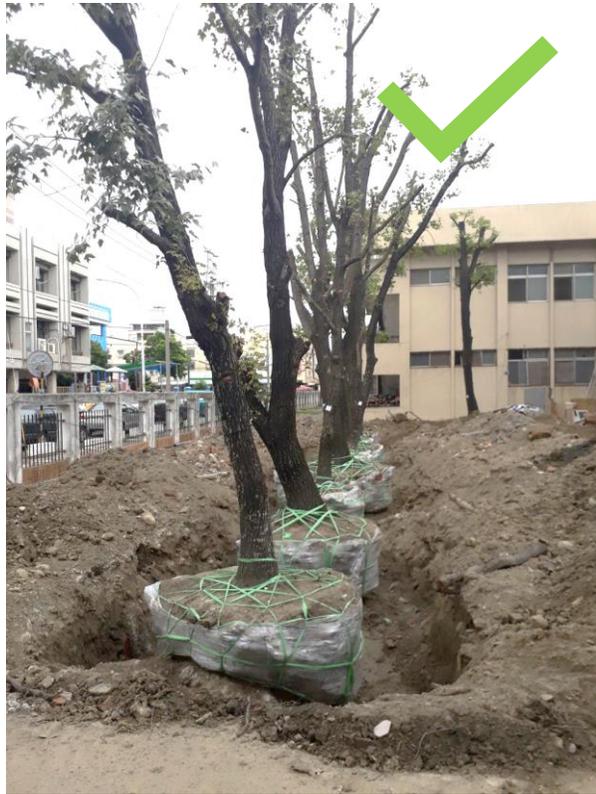
移植、修枝

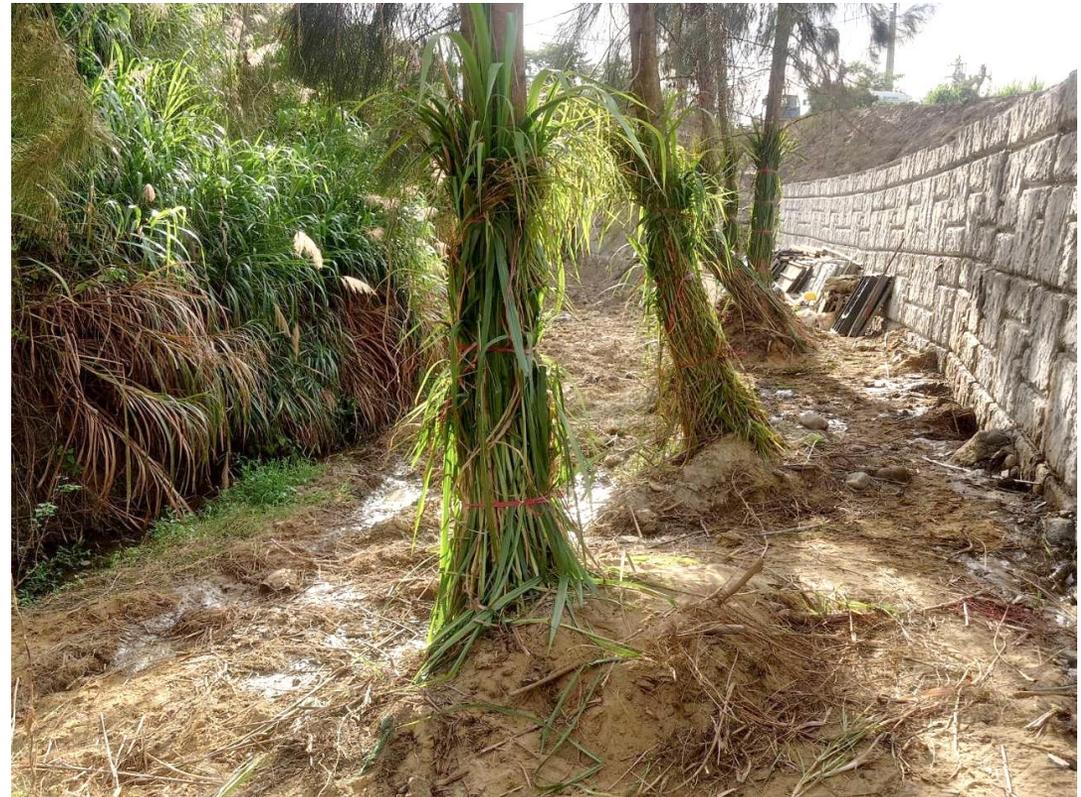
主幹保護

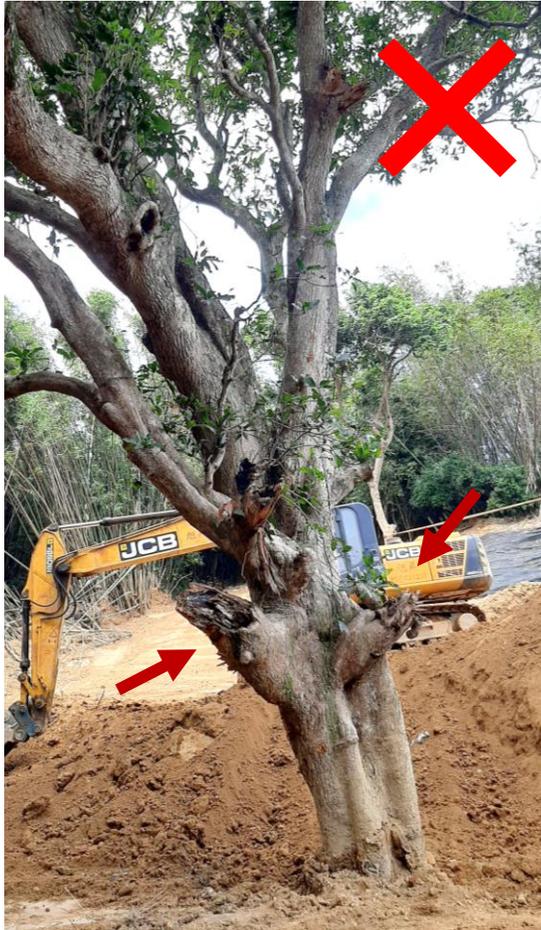
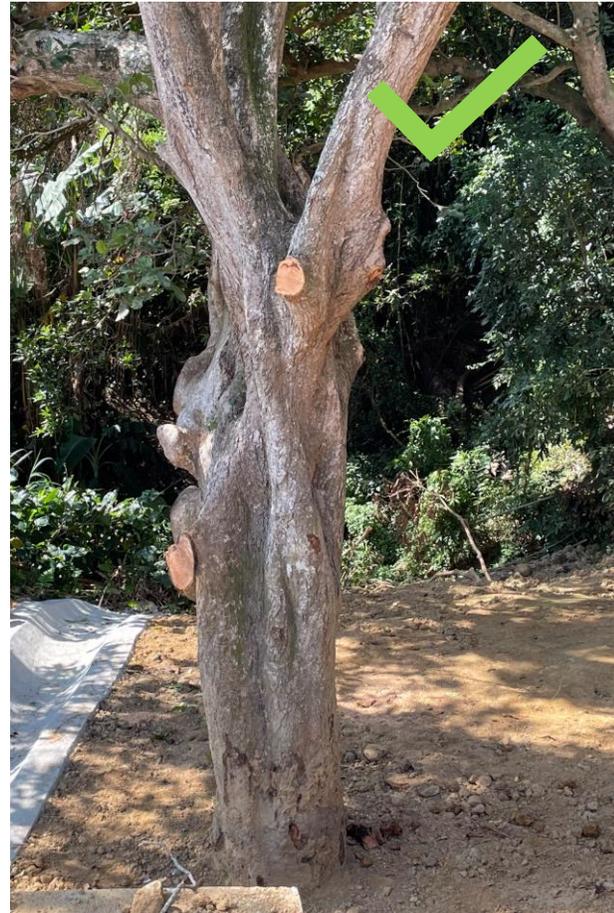
樹木損傷養護
