第一章 前言

一、各工程維護管理階段(期中、末報告部分)

一、工程名稱：檳榔橋下游右岸堤防新建工程

十、工程概要：堤防新建工程，共計約 434m

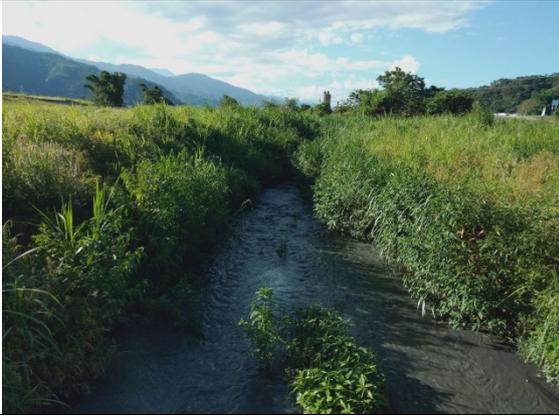
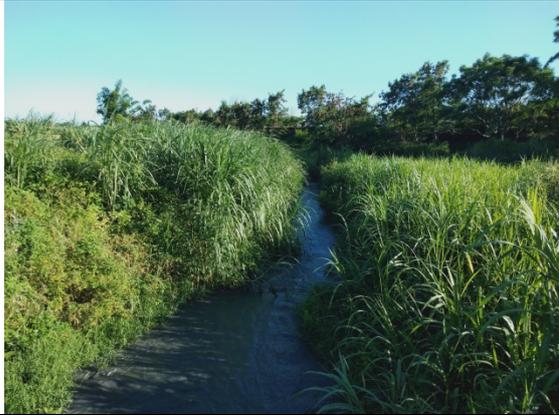
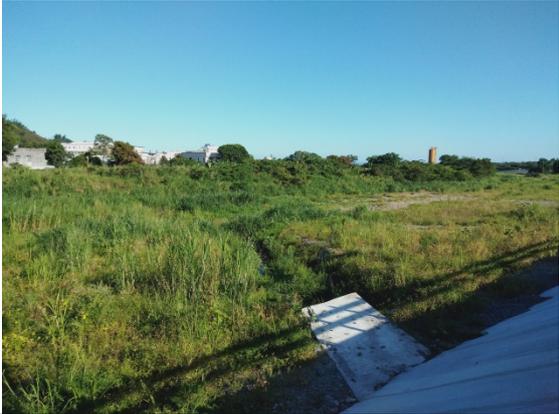
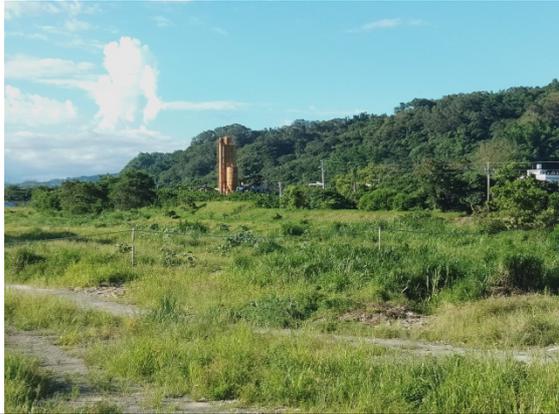
說明：水丁香為水源區優勢物種			說明：水源充足植被生長良好

說明：河道植被生長狀況			說明：河道植被生長狀況		
現況說明					
1. 發現鳥類有烏頭翁、斑文鳥、斑鳩、白尾八哥、灰樹鵲。 2. 大多數植被已成功進入繁衍階段，如白苦柱、青箱、紫葉山螞蝗、蓖麻、小葉灰藿、野地番茄、薊罌粟、皺葉菸草、龍葵、大黍、小還魂及水丁香等。 3. 由於水利排放區水源充沛，植被組成以嗜水性較高的水丁香為主。					
異常狀況					
無異常狀況

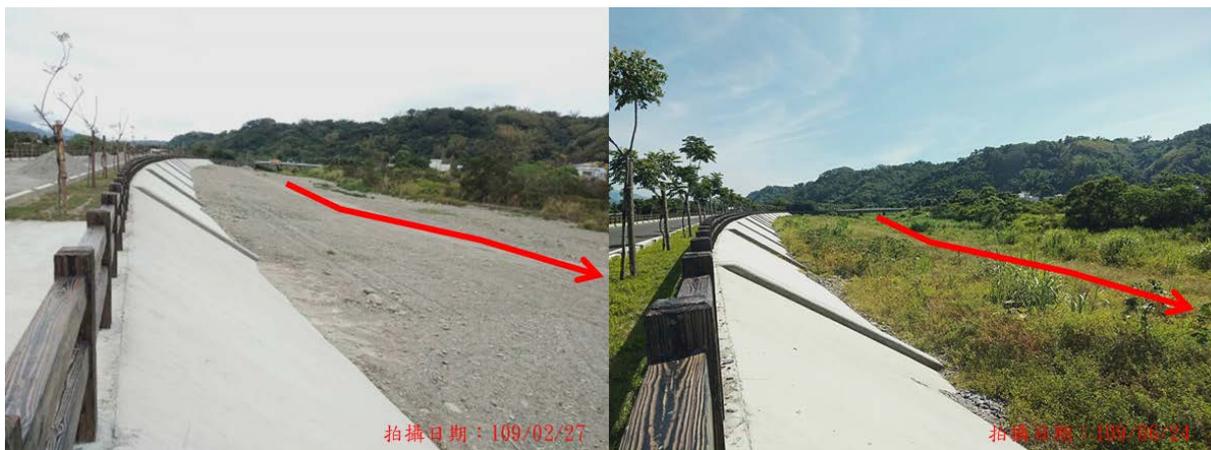
於施工前無觀察到鳥類活動，竣工後觀察到斑文鳥覓食大黍，另有珠頸斑鳩與白尾八哥停留於臺灣欒樹上。施工前堤防旁植物以象草及構樹居多，於工程中移除。於 5 月竣工後現場調查出現的優勢物種為蓖麻、紅毛草、青葙等草本植物，無觀察到木本植物。

圖 5-6 工區上游段生態恢復情形

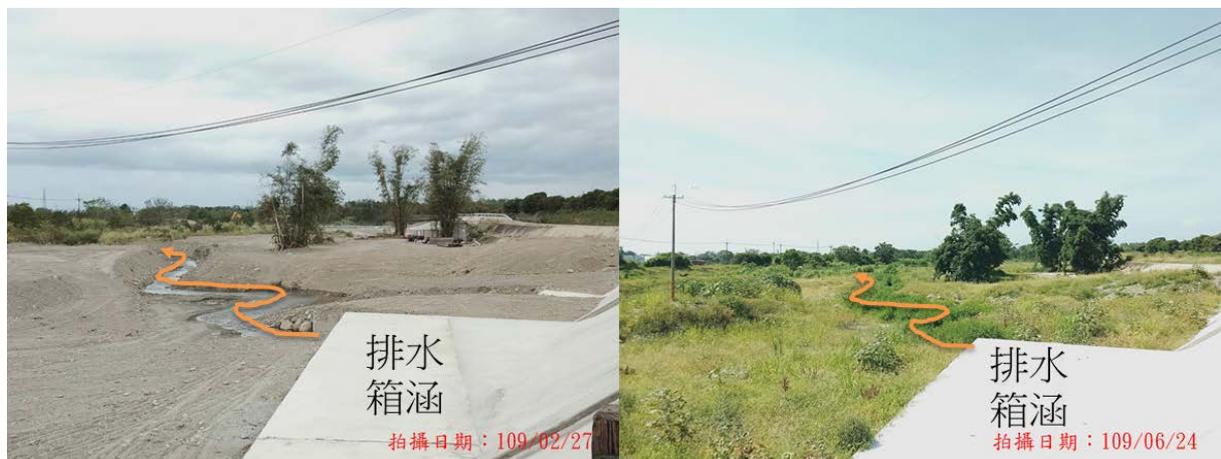
於施工前無觀察到鳥類活動，竣工後觀察到環頸雉、灰樹鵲、白尾八哥及朱頸斑鳩活動。施工前堤防旁植物以象草、銀合歡及大花咸豐草居多，於工程中移除，如圖 5-7 所示。於 5 月竣工後現場調查出現的優勢物種為青葙、蓖麻、水丁香、大花咸豐草、龍葵、番茄、蒺藜草、鯽魚草、孟仁草、牛筋草、穗花木藍、成功白花菜等草本植物，無觀察到木本植物。

圖 5-7 工區上游段排水箱涵

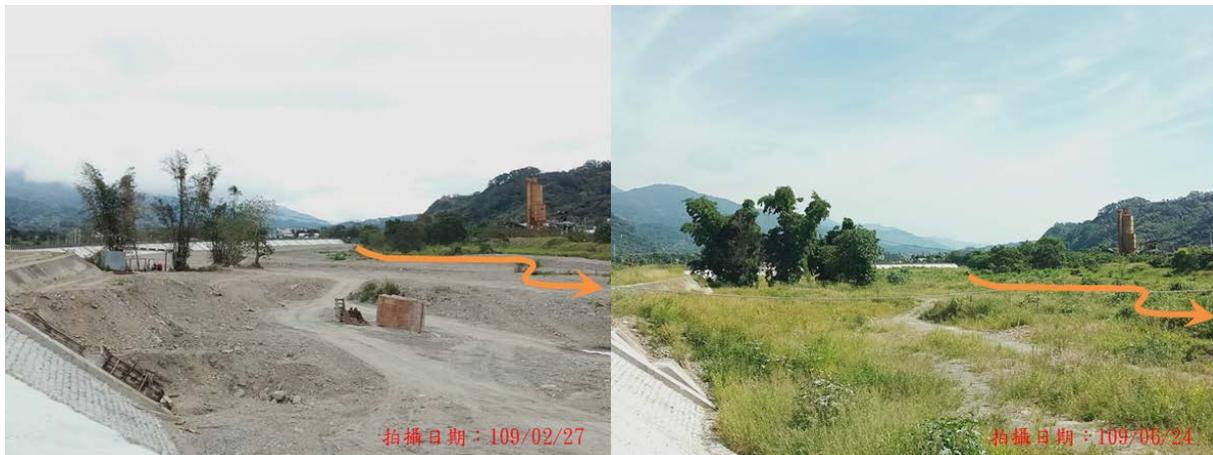
於施工前觀察到鳥類有白尾八哥、珠頸斑鳩、中白鷺活動於左岸苦楝樹上，竣工後觀察到環頸雉、灰樹鵲、白尾八哥、大卷尾及朱頸斑鳩活動於河道中。施工前堤防旁植物以象草、銀合歡及大花咸豐草居多，於工程中將外來種移除並保留麻竹及已可繁衍下一代的構樹群，如圖 5-8 所示。於 5 月竣工後現場調查出現的優勢物種為青葙、蓖麻、大花咸豐草、龍葵、番茄、蒺藜草、鯽

魚草、孟仁草、牛筋草、穗花木藍、葎草、蝦尾山螞蝗及成功白花菜等草本植物，木本植物有血桐、銀合歡、構樹及其幼苗。

圖 5-8 工區中游段生態恢復情形

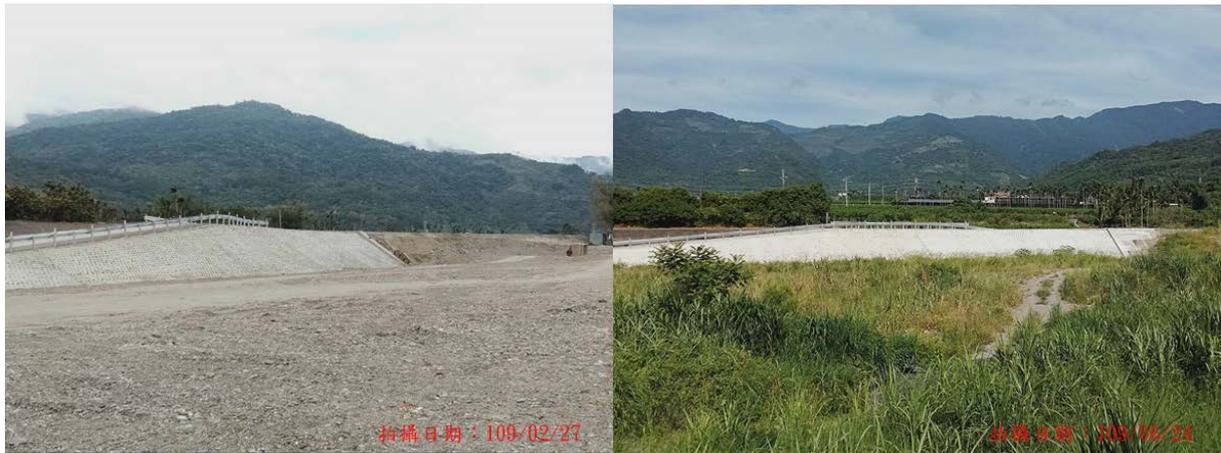
於施工前觀察到鳥類有白尾八哥、珠頸斑鳩、大白鷺、家燕活動於此，竣工後觀察到灰樹鵲、家燕、白尾八哥、大卷尾及朱頸斑鳩、五色鳥及紅嘴黑鶉活動。施工前堤防旁植物以象草、銀合歡及大花咸豐草居多，於工程中移除，如圖 5-9 所示。於 5 月竣工後現場調查出現的物種多為象草、紅毛草、青箱、蓖麻、大花咸豐草、龍葵、番茄、蒺藜草、鯽魚草、孟仁草、牛筋草、穗花木藍、葎草、蝦尾山螞蝗及成功白花菜、美洲含羞草、等草本植物，木本植物有銀合歡及相思樹。

圖 5-9 工區中游段生態恢復情形

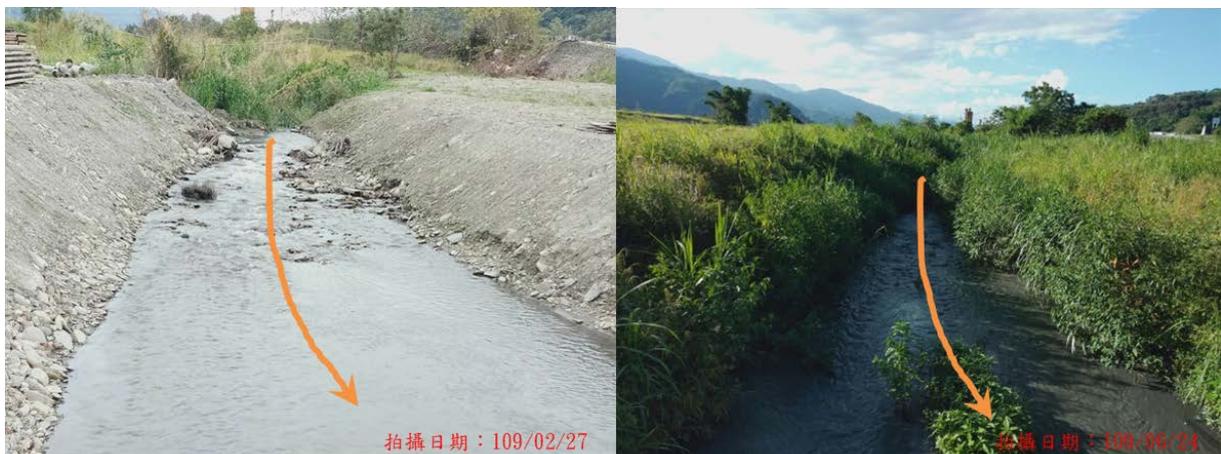
於施工前觀察到鳥類有珠頸斑鳩、麻雀活動於此，竣工後觀察到麻雀、烏頭翁、白尾八哥、大卷尾及朱頸斑鳩、五色鳥及紅嘴黑鶉活動。施工前堤防旁植物以象草、銀合歡及大花咸豐草居多，於工程中移除，如圖 5-10 所示。於 5 月竣工後現場調查，河道泥沙堆積，出現的物種多為水丁香、象草、紅毛草、青箱、蓖麻、蒺藜草、鯽魚草、葎草、蝦尾山螞蝗及成功白花菜、美洲含羞草等草本植物，木本植物有銀合歡、血桐、山黃麻、構樹、茄冬及相思樹。

圖 5-10 工區下游段生態恢復情形

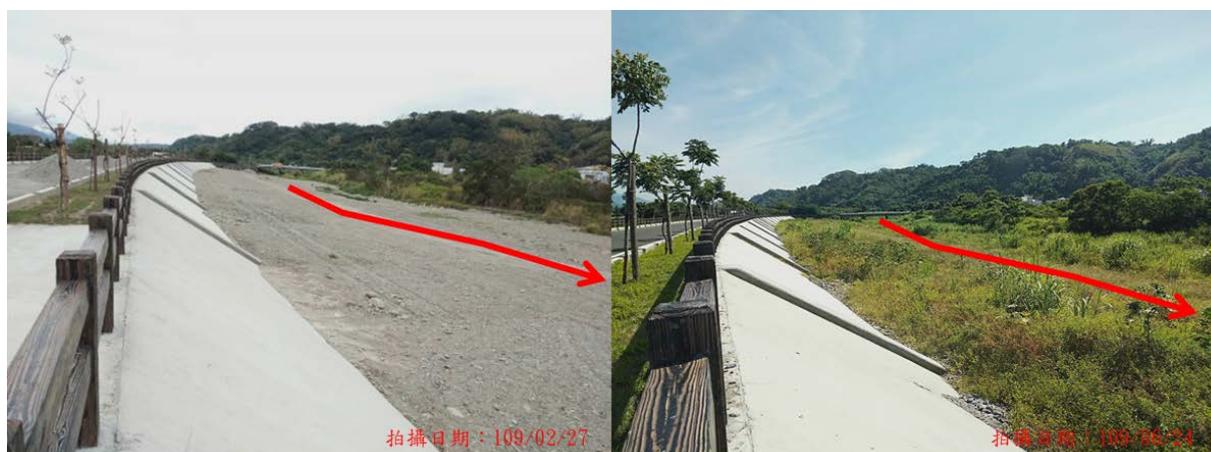
堤防上種植台灣欒樹及水黃皮，竣工後調查中發現有白尾八哥及珠頸斑鳩休憩於樹叢內，表示鳥類已開始利用堤防樹木，工程將河到植物移除，如圖 5-11 所示，河道中大黍及荳科植物皆已結果，可見斑文鳥啄食其果實。

圖 5-11 農田排水系統流經道路植物生長狀況

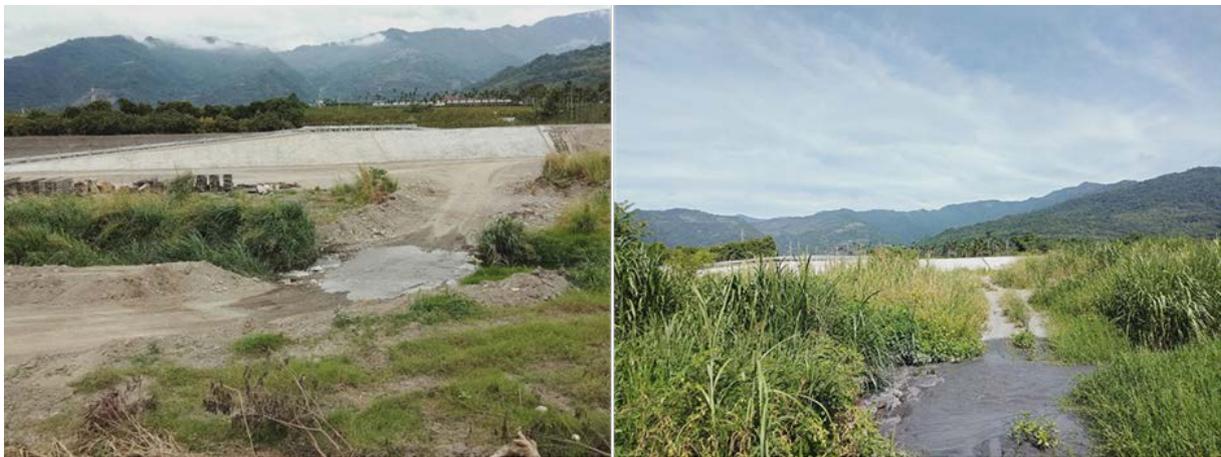
此處為河道水流較為緩和處，過水路面兩側植被以象草、水丁香及大黍為主，如圖 5-12所示，大黍可提供鳥類食物來源，而象草在河道中成為鳥類躲避天敵及休息的地方，因此可於該範圍觀察到鳥類有烏頭翁、斑鳩及家燕，由於河水流速較為緩慢，可觀察到蜻蛉類中的金黃蜻蜒與善變蜻蜒追逐、產卵等過程，也可觀察到善變蜻蜒休憩於枝條上。

圖 5-12 農田排水流系統經道路植物生長狀況

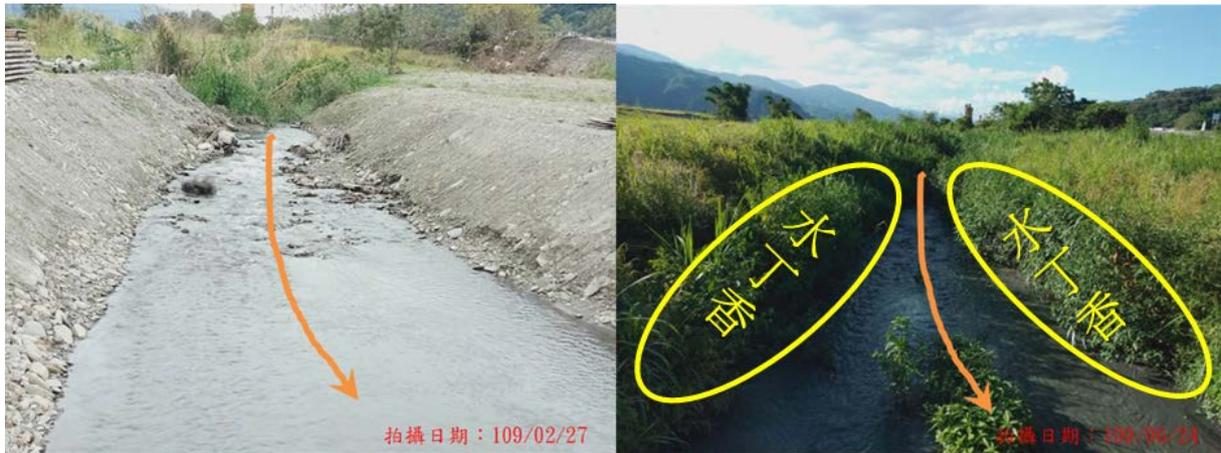
於竣工後進行生態調查，可發現經農田排水流經道路兩側，不論植被種類、數量及生長狀況皆優於周邊同種植被，優勢物種為嗜水性的水丁香，如圖 5-13所示，由於水分充足環境下生長十分快速，大量分布於排水流經道路兩側，且也已進入開花結果階段。

圖 5-13 農田排水系統流經道路植物生長狀況

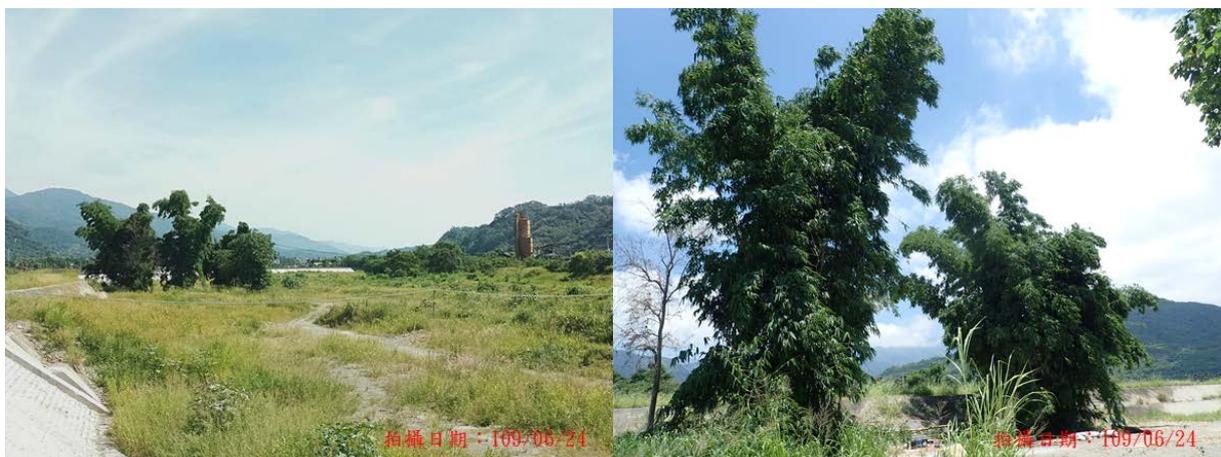
本計畫邀集生態背景人員、相關單位、在地民眾及民間團體，除蒐集整合在地意見外，並提供建議種植之植物物種，回饋工程規劃單位提出合宜補償方案，包含保留河道中既有大樹、移除外來種植物如圖 5-14、圖 5-15 所示，及種植台灣原生樹種，堤防兩側採用建議種植物種之台灣原生種苦楝及水黃皮，如圖 5-16 所示，其生長現況良好，如圖 5-17 所示。

圖 5-14 保留河道原有大樹(竹子)

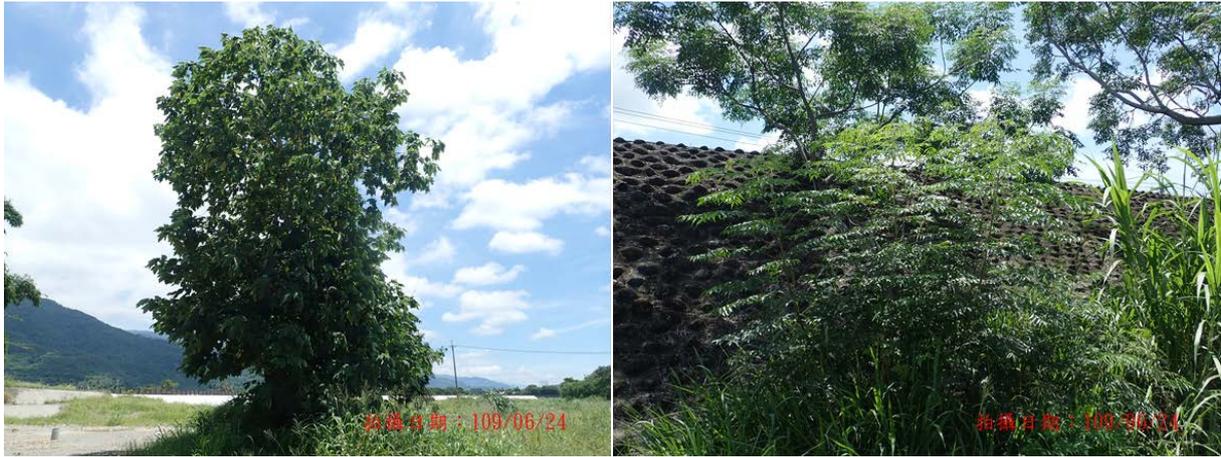
圖 5-15 保留河道原有大樹 (構樹、苦楝)

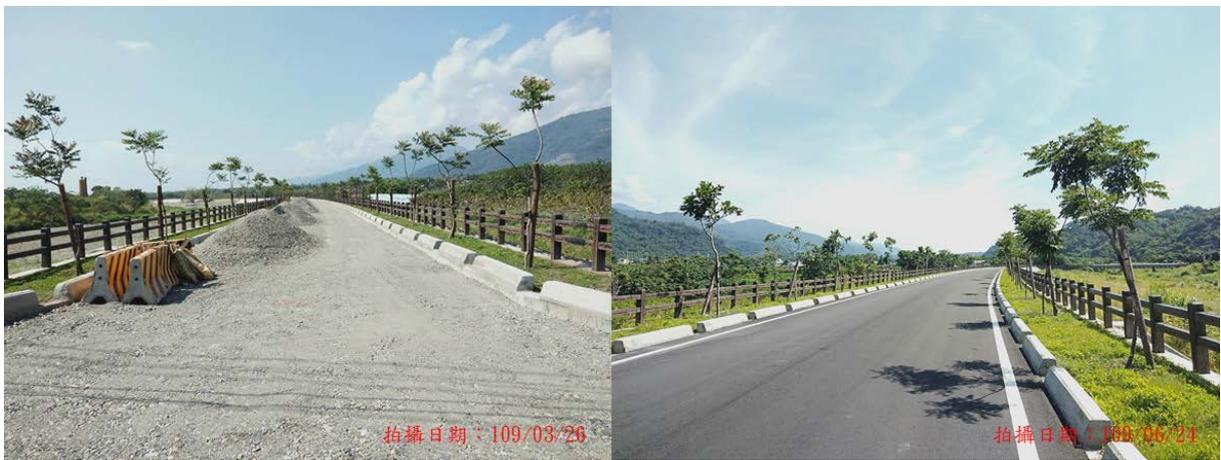
圖 5-16 採用建議種植台灣原生種植物(水黃皮、台灣欒樹)

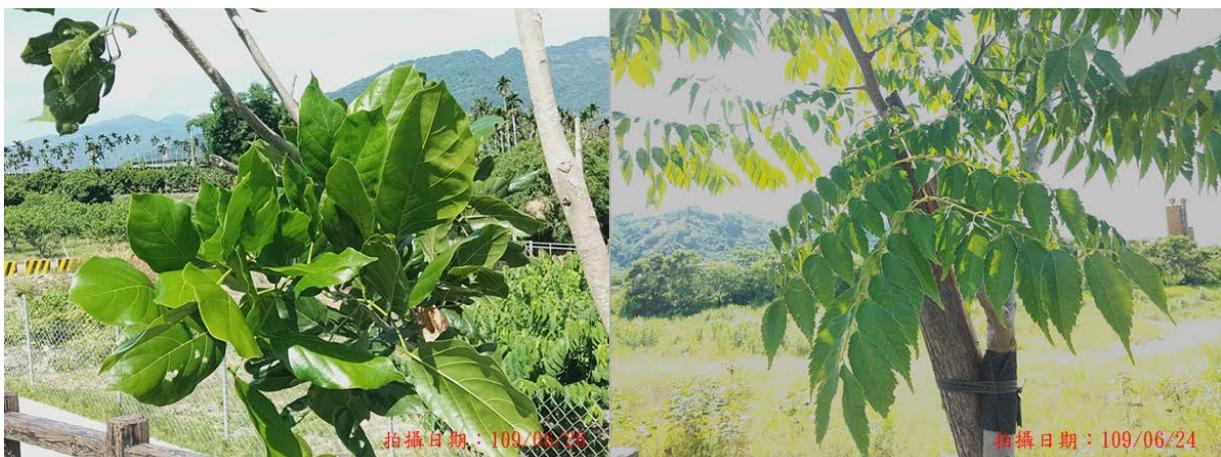
圖 5-17 堤防植物生長狀況(左: 水黃皮、右: 台灣欒樹)

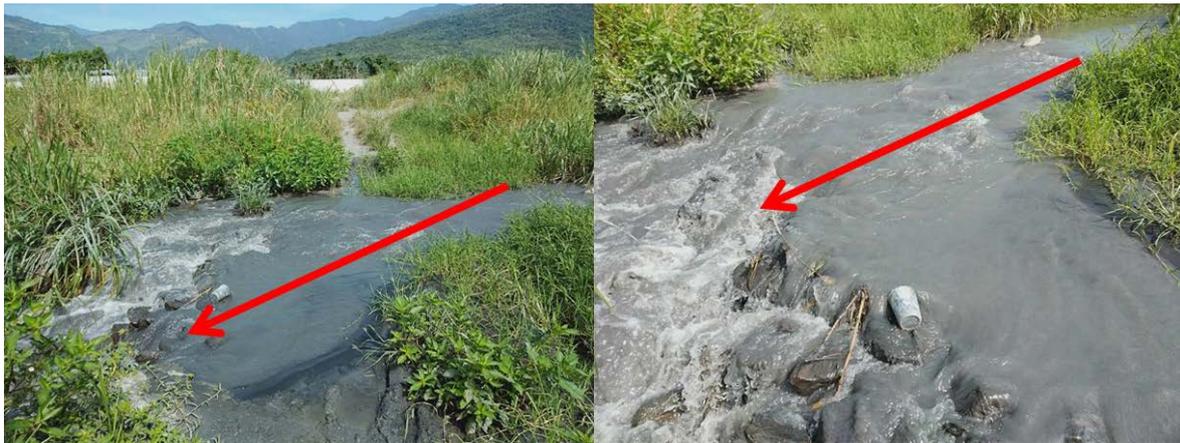
圖 5-19 竣工區域水流現況

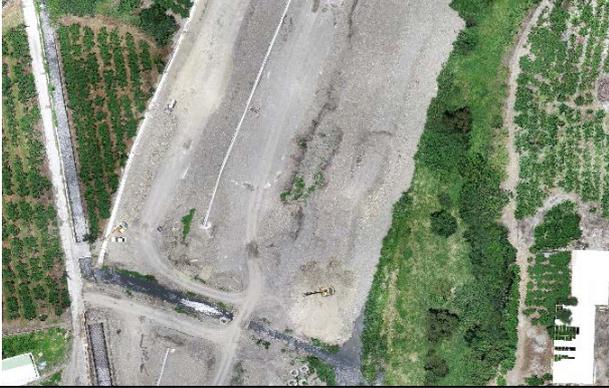
說明：檳榔橋下游河道現況		說明：防汛道路側邊排水施工情形

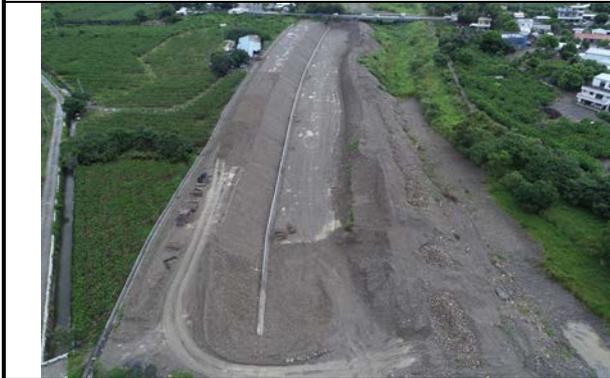
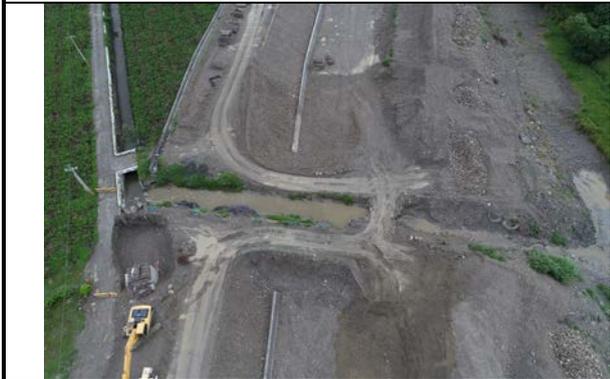
說明：檳榔橋下游河道現況及右岸土堤施工情形

說明：防汛道路側邊排水施工情形

說明：施工便道及水利會排水現況

說明：檳榔橋下游河道施工現況

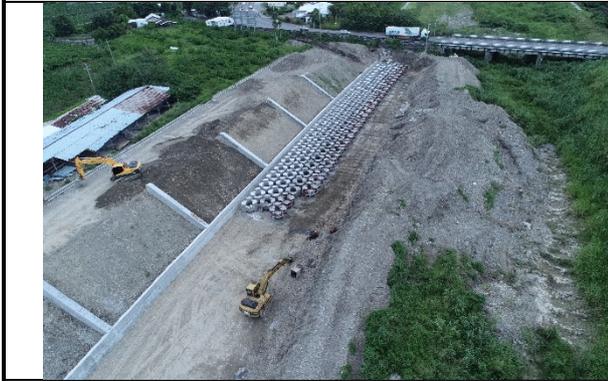
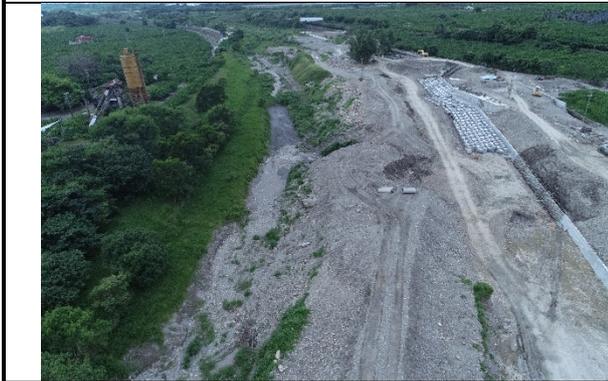
說明：檳榔橋下游現況及右岸土堤施工情形

說明：護腳工施作情形，完程度約 50%

說明：工區內土砂暫置區現況

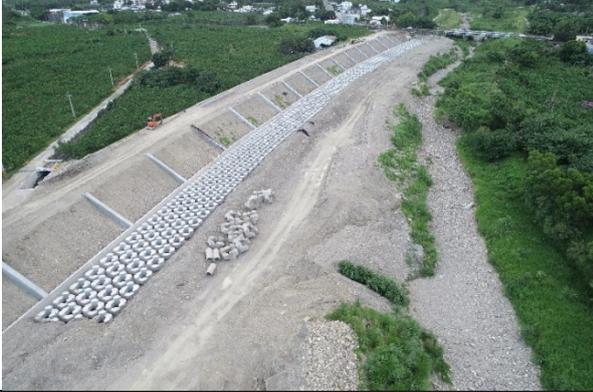
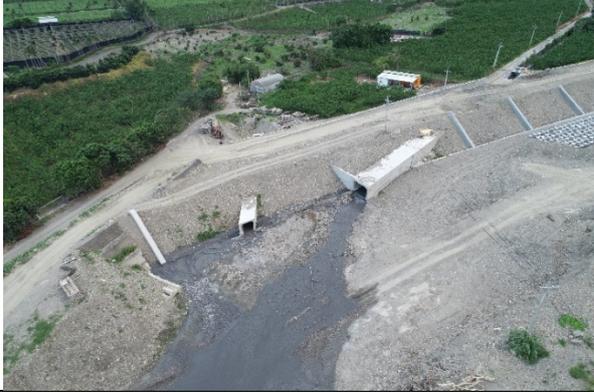
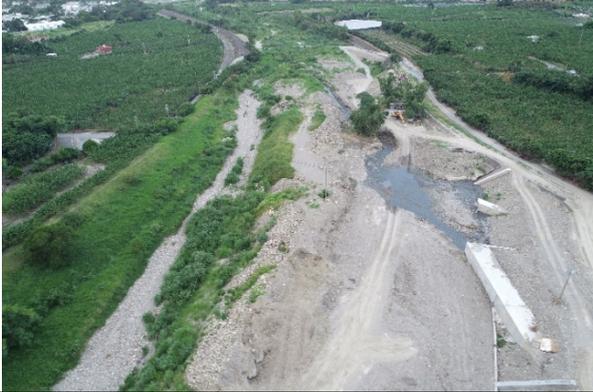
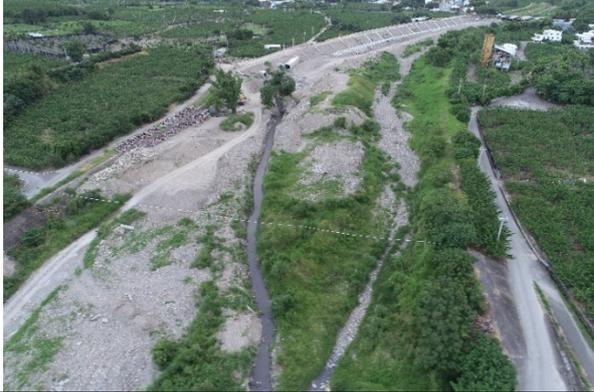
說明：檳榔橋下游河道現況及右岸土堤施工情形		說明：防汛道路側邊排水施工情形

說明：施工範圍與河道範圍現況		說明：水利會排水排入施工範圍現況			
現況說明					
<ol style="list-style-type: none"> 1. 施工現場土堤砂石覆蓋約為拓寬後河道的 2/3，僅保留原有河道部分。 2. 因生態調查結果以鳥類居多，施工階段大多已驅離，故對生物的影響不大。 					
異常狀況					
無異常狀況

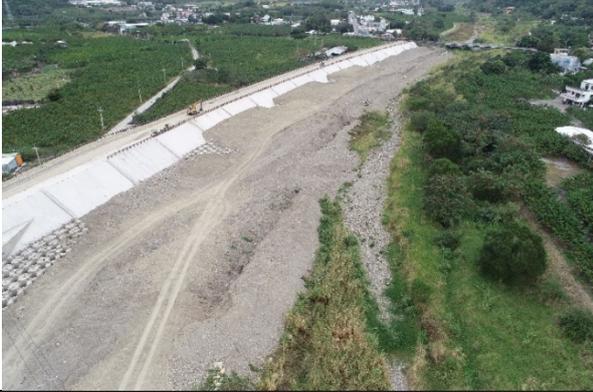
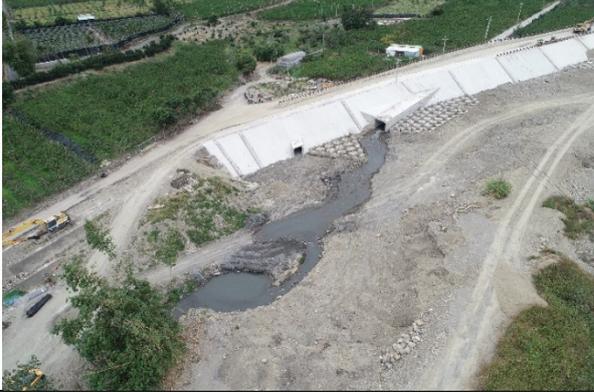
說明：檳榔橋下游土堤近乎完工，原堆積河道中央的土砂高度已降低，通水斷面變大			說明：防汛道路側邊排水施工情形

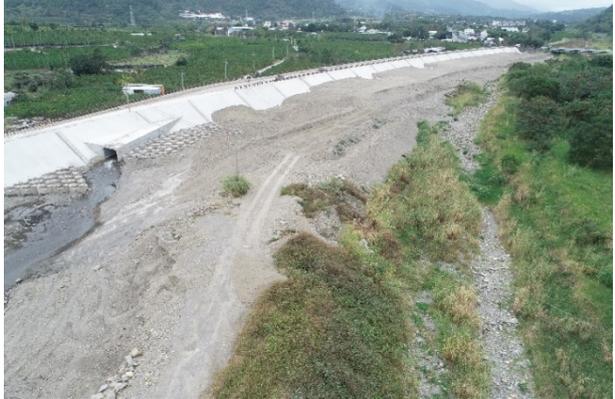
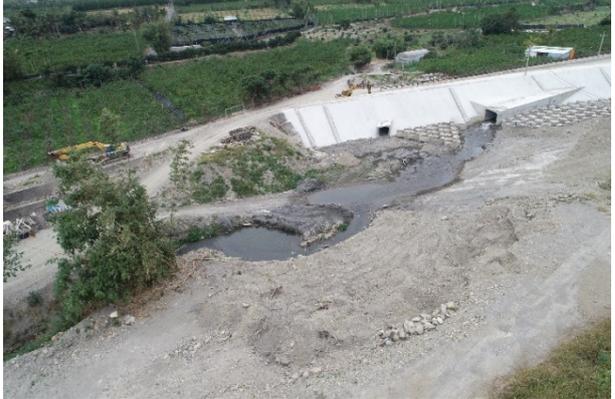
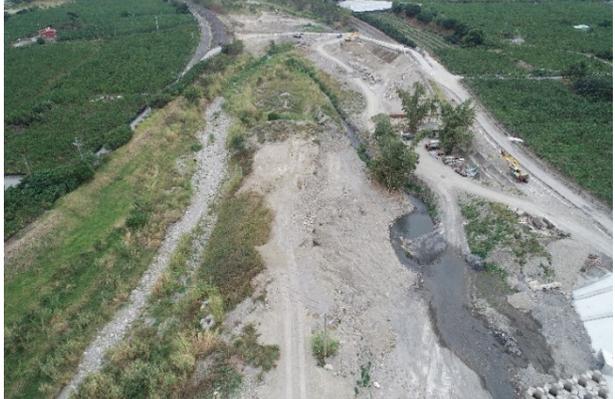
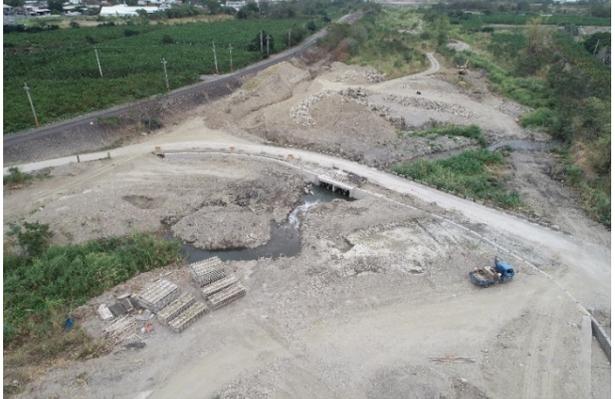
說明：河道堆積土砂高度降低，通水斷面變大			說明：防汛道路側邊排水施工情形

說明：施工範圍與河道範圍現況			說明：過水路面施工情況		
現況說明					
<ol style="list-style-type: none"> 1. 原河道內仍無水流，河道左右兩側植生茂密，另原河道中堆置土砂高度已明顯降低，且通水斷面增加。 2. 生態調查以鳥類居多，目前仍在施工中，多數鳥類已飛離工區，偶爾會發現鳥類，整體來說對鳥類影響不大。 					
異常狀況					
無異常狀況

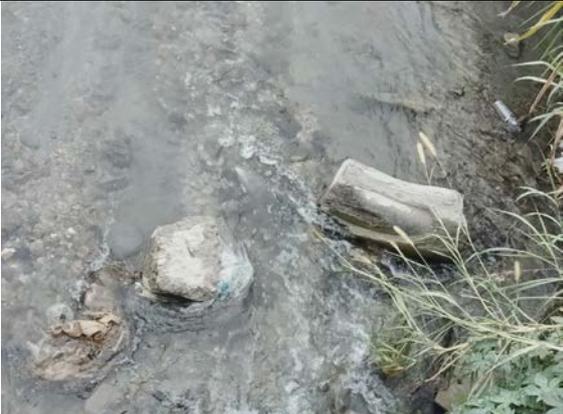
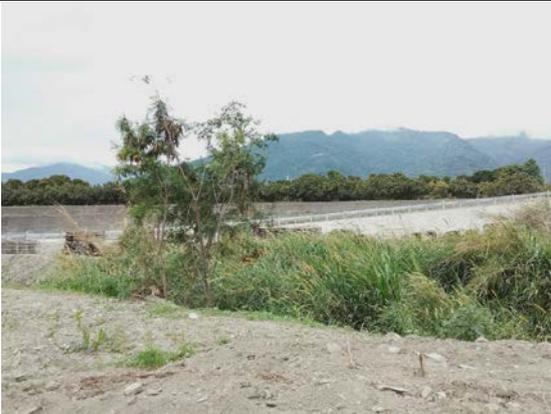
說明：新過水路面左側溪流有人工垃圾			說明：鄰近新過水路面的兩株銀合歡		
現況說明					
<ol style="list-style-type: none"> 1. 溪流中有寶特瓶、工程包裝廢材、圓形反光警示片等垃圾，請施工單位清理。 2. 河道中的銀合歡為外來樹種，建議將其移除，以減少種子散播。 3. 於堤岸完工處觀察到有大卷尾、烏頭翁、家燕、環頸雉及家八哥等鳥類活動。 					
異常狀況					
無異常狀況

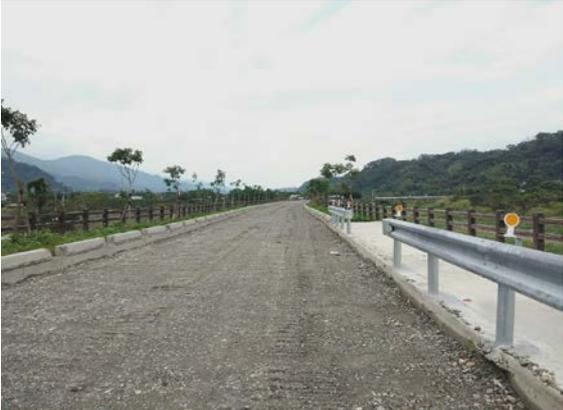
說明：檳榔橋右岸現況			說明：河岸植被生長現況		
現況說明					
<ol style="list-style-type: none"> 1. 右岸堤防工程與檳榔橋連接處已拆除。 2. 護岸邊坡近水端植被陸續演替，有大量的莧科：莧、青箱、蓼科：白苦柱、火炭母草、小葉灰藿及茄科：燈籠果、小番茄等物種出現。 3. 於堤岸完工處觀察到有大卷尾、烏頭翁、五色鳥、環頸雉、珠頸斑鳩及家八哥等鳥類活動。 					
異常狀況					
無異常狀況

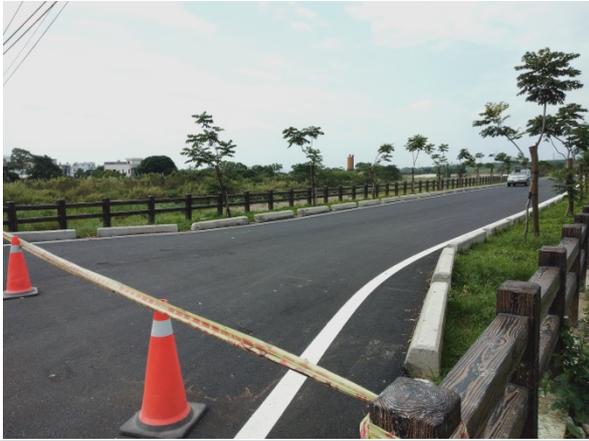
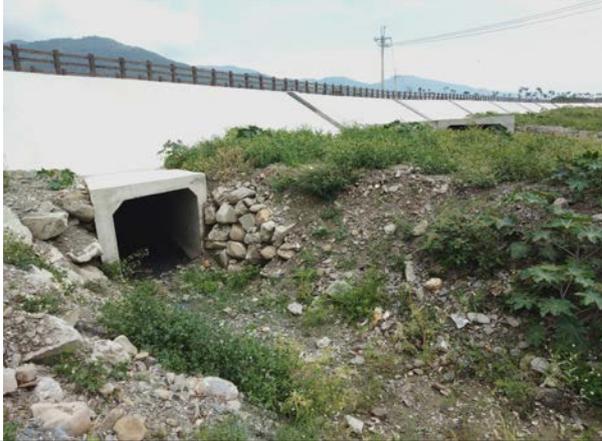
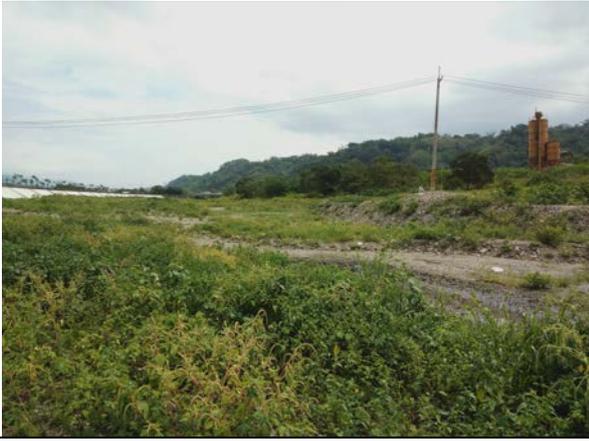
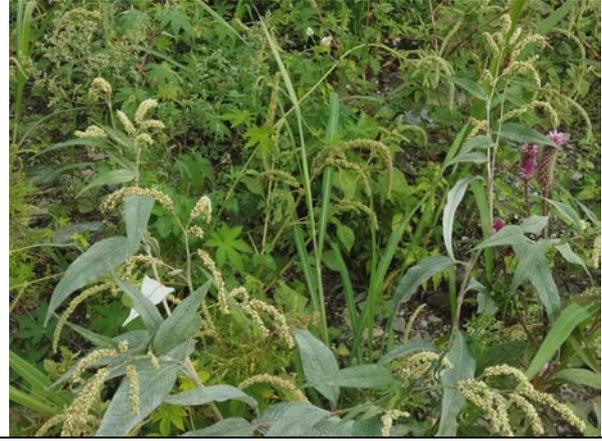
說明：連接檳榔橋路面已鋪設完成			說明：河床現況為乾涸狀態

說明：大量植被已著生於施工裸露地			說明：多數植被已進入繁衍階段		
現況說明					
<ol style="list-style-type: none"> 1. 雨後河床依然呈現乾涸狀態，河床土坡穩定，植被大量生長。 2. 發現鳥類有大白鷺、麻雀、燕、烏頭翁、竹雞、斑文鳥、斑鳩、白尾八哥等。 3. 大多數植被已成功進入繁衍階段，如白苦柱、青箱、紫葉山螞蝗、蓖麻、小葉灰藿、野地番茄、薊罌粟、皺葉菸草等。 					
異常狀況					
無異常狀況
