附錄二 生態檢核調查表

水利工程施工階段生態檢核調查表

工程基本資料					
工程名稱	檳榔橋下游右岸堤防新建工程		主辦機關	臺東縣政府	
基地位置	臺東縣卑南鄉賓朗村		設計監造	造齊工程顧問有限公司	
座標(TWD97)	X：259273 Y：2523313		施工廠商	偉峻營造有限公司	
工程概要	堤防新建工程，共計約 434m		工程經費	34,170,000 元整	
開工日期	108/04/25	工程期程	300 日曆天	工程進度	8.78%
現況照片

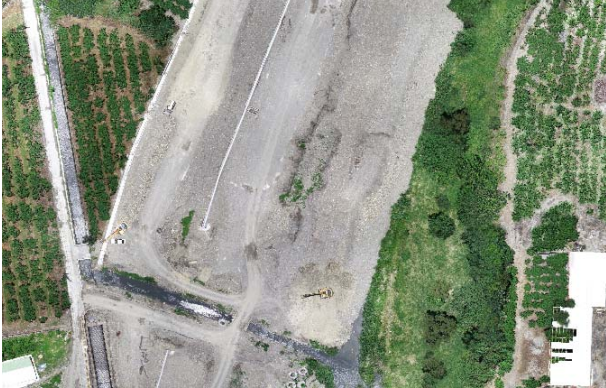
說明：檳榔橋下游河道現況		說明：防汛道路側邊排水施工情形

說明：施工便道現況		說明：檳榔橋下游河道施工現況			
現況說明					
<ol style="list-style-type: none"> 1. 施工位置為檳榔橋下游右岸之原本土堤內側，河道內植生茂密。 2. 靠近檳榔橋之河段仍無水，大致在水利會排水匯流處河道才有水。 3. 於水利會排水匯流處有土石暫置區域，佔據原有河道約 1/5，對原有河道之影響不大。 					
異常狀況					
目前無發現異常狀況。

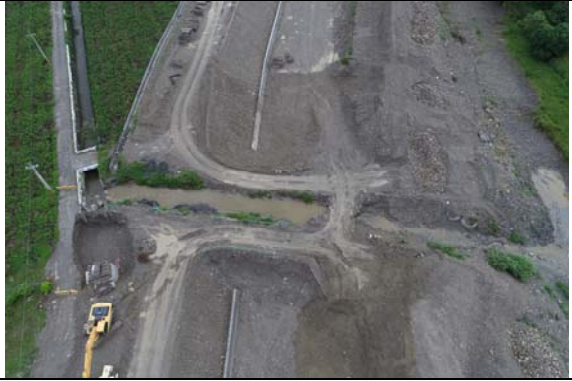
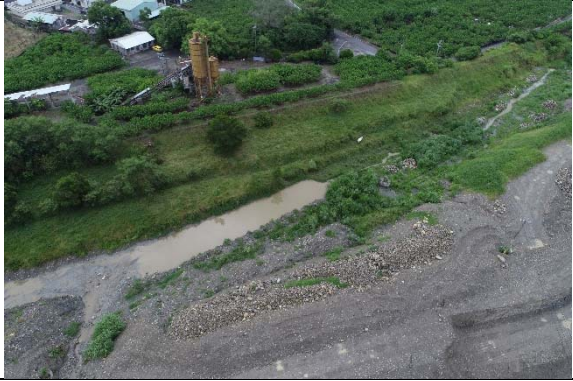
說明：施工便道及水利會排水現況		說明：檳榔橋下游河道施工現況			
現況說明					
<ol style="list-style-type: none"> 1. 靠近檳榔橋之河段仍無水流，大致在水利會排水匯流處河道才有水，且排水匯流處因施工便道有阻塞情形，可能會影響排水功能。 2. 因近日下雨，水利會排水匯流處因流經施工區域，水較為混濁。 3. 施工區土方堆置高度約為 3 公尺，堆置區擴大至下游便道附近。 4. 因生態調查結果以鳥類居多，施工階段大多已驅離，故對生物的影響不大。 					
異常狀況					
目前無發現異常狀況。

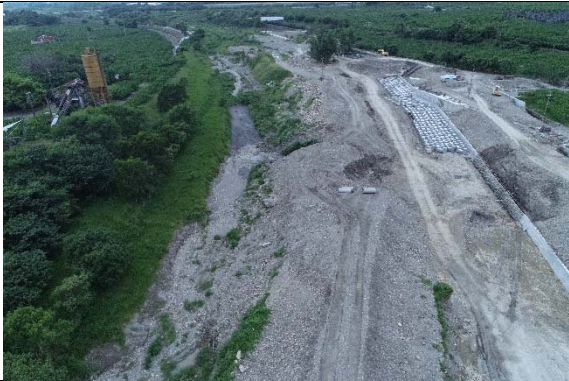
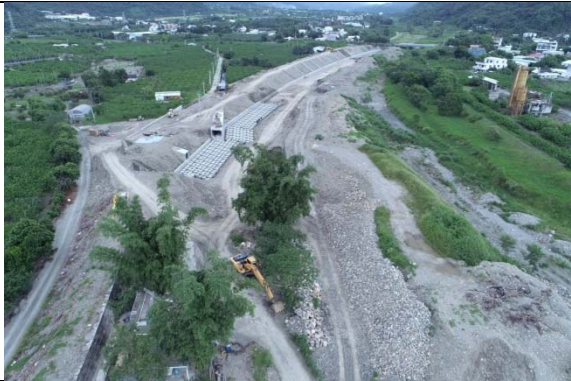
說明：檳榔橋下游現況及右岸土堤施工情形		說明：護腳工施作情形，完程度約 50%

說明：工區內土砂暫置區現況		說明：檳榔橋下游河道目前無水流	
現況說明			
<ol style="list-style-type: none"> 1. 近檳榔橋支河段仍無水流，目前因水利會排水正在進行護腳工施作，故水利會排水沒有匯入檳榔橋下游河道。 2. 水利會排水匯流處之土砂堆置高度約為 7 公尺。 3. 因生態調查結果以鳥類居多，施工階段大多已驅離，故對生物的影響不大。 			
異常狀況			
無異常狀況

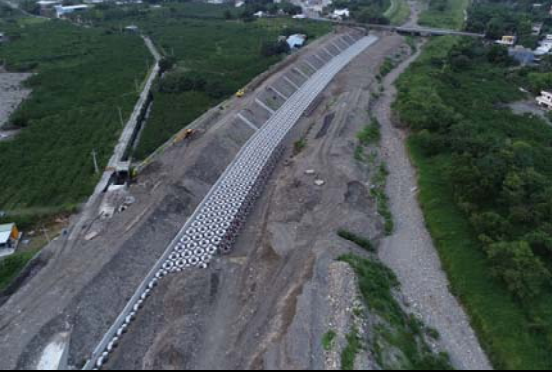
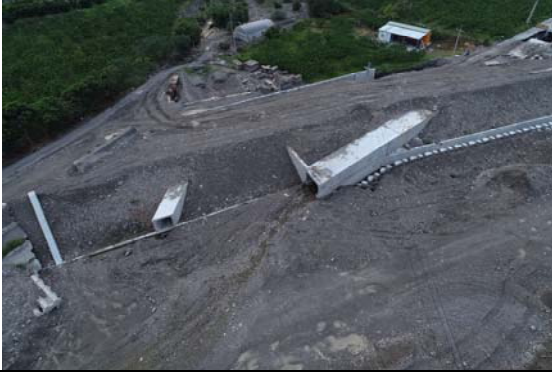
說明：檳榔橋下游右岸土堤施工情形		說明：防汛道路側邊排水施工情形

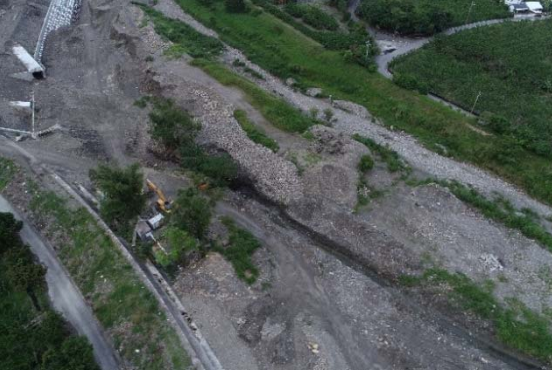
說明：施工範圍與河道範圍現況		說明：水利會排水排入施工範圍現況	
現況說明			
<ol style="list-style-type: none"> 1. 現場土堤高度約為 7 公尺。 2. 原有水利會排水匯流處排水管路直接流入施工範圍，延伸至施工便道處匯入原河道，故河道內仍無水流。 3. 施工現場土堤砂石覆蓋約為拓寬後河道的 2/3，僅保留原有河道部分。 4. 因生態調查結果以鳥類居多，施工階段大多已驅離，故對生物的影響不大。 			
異常狀況			
無異常狀況

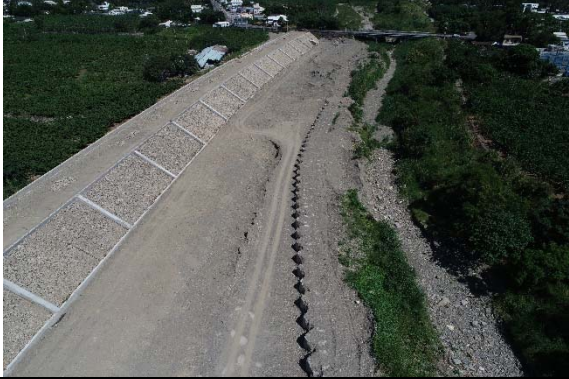
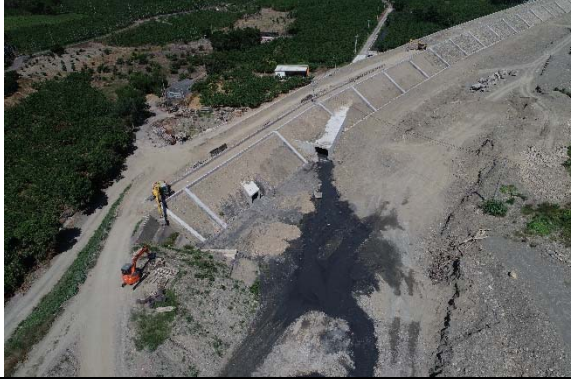
說明：檳榔橋下游河道現況及右岸土堤施工情形			說明：防汛道路側邊排水施工情形

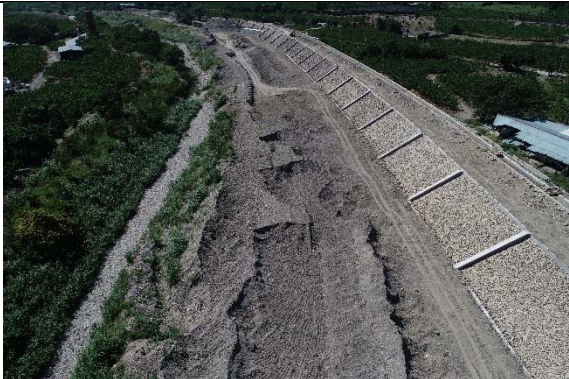
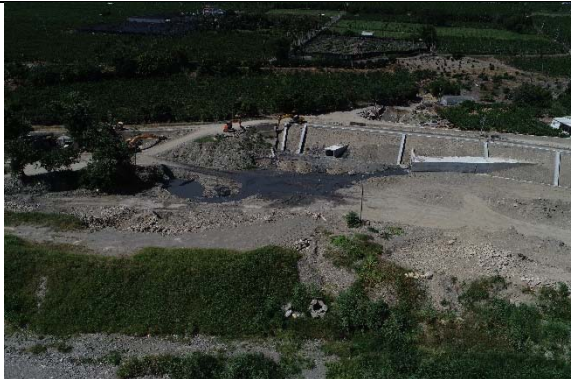
說明：施工範圍與河道範圍現況			說明：水利會排水排入施工範圍現況		
現況說明					
<ol style="list-style-type: none"> 1. 原河道內仍無水流，且河道左右兩側植生茂密。 2. 施工現場堆置土砂已回填至土堤坡腳，原堆置土砂高度有明顯降低。 3. 原有水利會排水匯流處排水管路直接向下游排放，延伸至施工便道處匯流回原河道。 4. 生態調查以鳥類居多，施工階段因擾動，鳥類多已飛離工區，故對生物的影響不大。 					
異常狀況					
無異常狀況

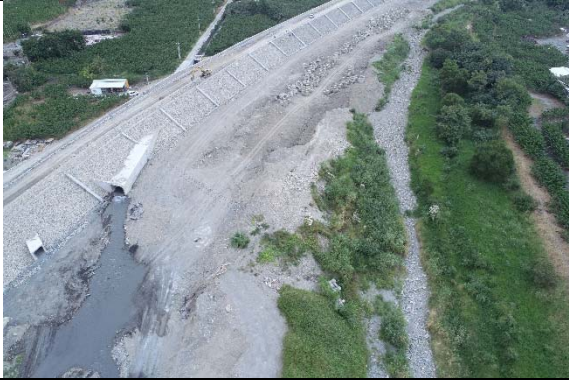
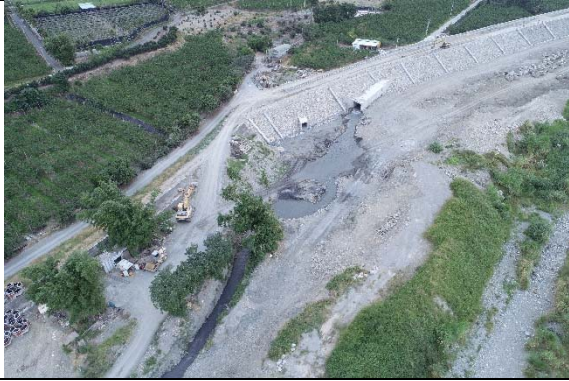
說明：檳榔橋下游河道現況及右岸土堤施工情形			說明：防汛道路側邊排水施工情形

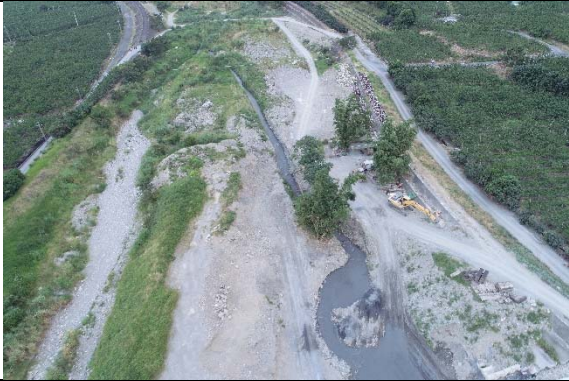
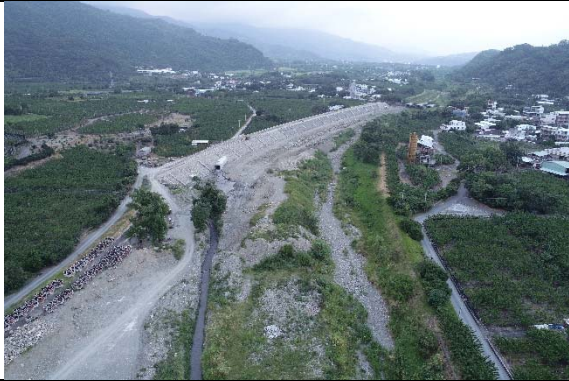
說明：施工範圍與河道範圍現況			說明：施工放完與河道現況		
現況說明					
<ol style="list-style-type: none"> 1. 施工現場混凝土坡面工已完成。 2. 原河道內仍無水流，且河道左右兩側植生茂密。 3. 原有水利會排水匯流處排水管路直接向下游排放，延伸至施工便道處匯流回原河道。 4. 生態調查以鳥類居多，施工階段因擾動，鳥類多已飛離工區，故對生物的影響不大。 					
異常狀況					
無異常狀況

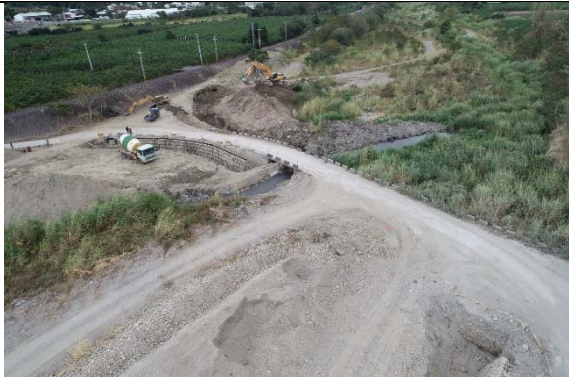
說明：過水路面加強工程。			說明：施工便道旁水泥護岸拆除及施工現況。		
現況說明					
<ol style="list-style-type: none"> 1. 檳榔橋下游右岸土堤施工現場水泥護岸已完成。 2. 原河道內仍無水流，且河道左右兩側植生茂密，到過水路面之前原河道才有水流出。 3. 右岸土堤基礎堆置之部分異型塊已回填土方，過水路面上游側施作加強工程。 4. 施工階段僅在過水路面下游發現鳥類，工區內並無鳥類蹤跡。 					
異常狀況					
無異常狀況

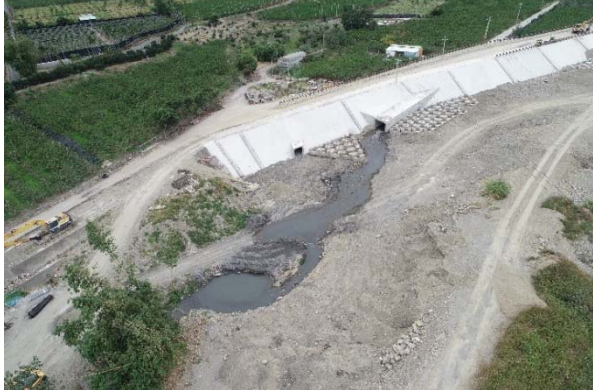
說明：檳榔橋下游土堤近乎完工，原堆積河道中央的土砂高度已降低，通水斷面變大			說明：防汛道路側邊排水施工情形

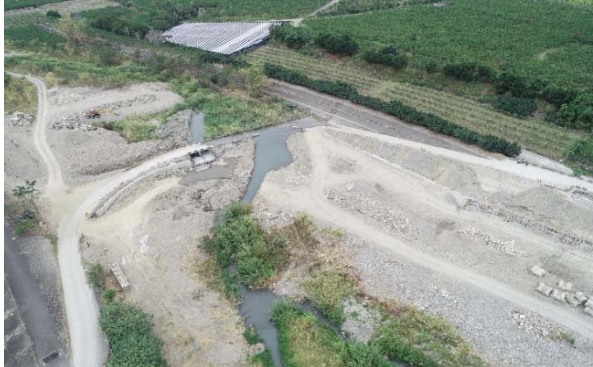
說明：施工範圍與河道範圍現況			說明：過水路面施工情況		
現況說明					
<ol style="list-style-type: none"> 1. 原河道內仍無水流，河道左右兩側植生茂密，另原河道中堆置土砂高度已明顯降低，且通水斷面增加。 2. 下游過水路面施作補強工程，將水路倒流至右岸，水流越過路面造成部分區域積水。 3. 生態調查以鳥類居多，目前仍在施工中，故鳥類多已飛離工區，對鳥類影響不大。 					
異常狀況					
無異常狀況

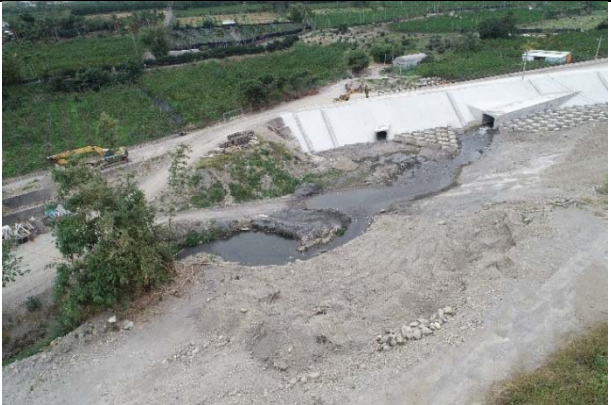
說明：河道堆積土砂高度降低，通水斷面變大			說明：防汛道路側邊排水施工情形

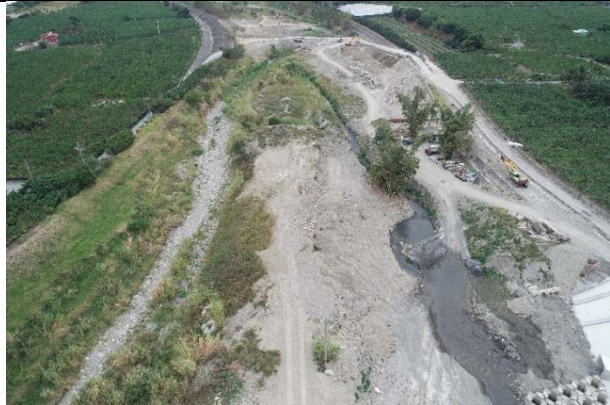
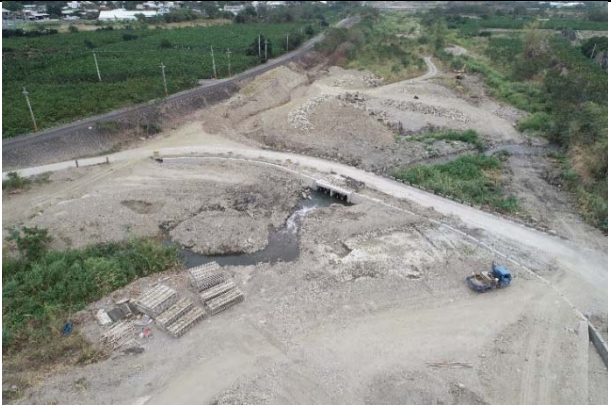
說明：施工範圍與河道範圍現況			說明：過水路面施工情況		
現況說明					
<ol style="list-style-type: none"> 1. 原河道內仍無水流，河道左右兩側植生茂密，另原河道中堆置土砂高度已明顯降低，且通水斷面增加。 2. 生態調查以鳥類居多，目前仍在施工中，多數鳥類已飛離工區，偶爾會發現鳥類，整體來說對鳥類影響不大。 					
異常狀況					
無異常狀況

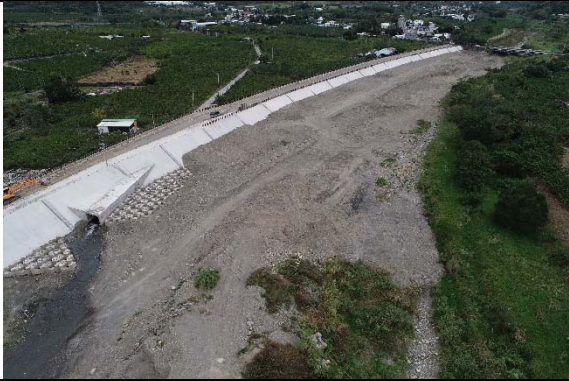
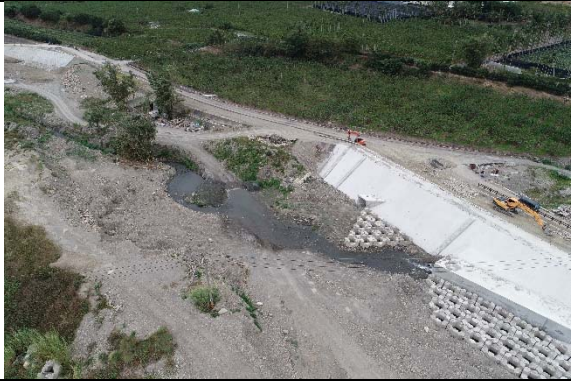
說明：檳榔橋下游河道現況及右岸土堤施工情形			說明：防汛道路側邊排水施工情形

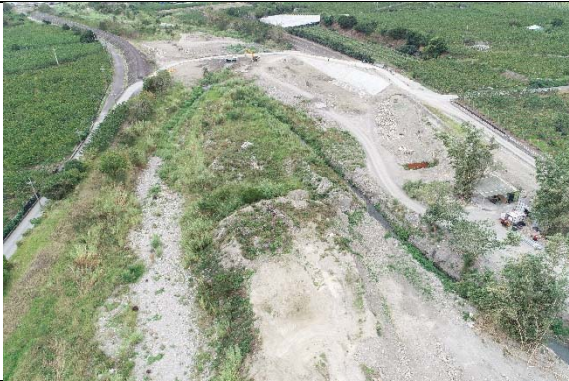
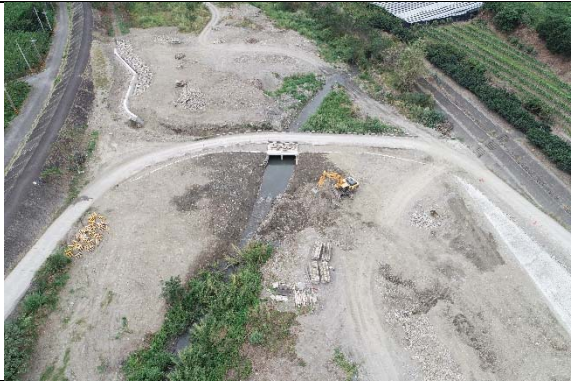
說明：施工範圍與河道範圍現況			說明：施工便道箱涵施工現況		
現況說明					
<ol style="list-style-type: none"> 1. 農田水利會灌溉溝渠出口的旁邊護岸基礎已將土砂回填，並順勢移除土砂堆置區周邊外來種植物。 2. 施工便道土堤施工已完成，整理河道使河水回至原水路。 					
異常狀況					
無異常狀況

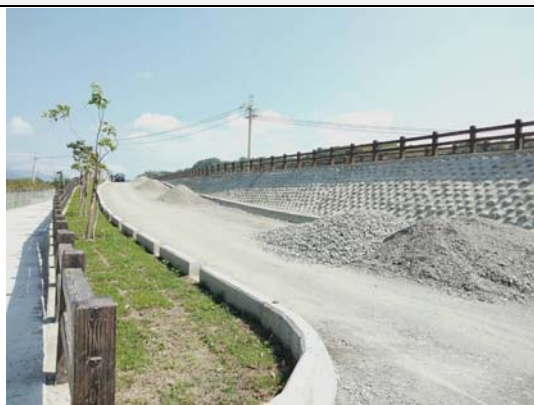
說明：檳榔橋下游右岸工程現況			說明：檳榔橋下游右岸工程現況

說明：太平溪流河道現況			說明：太平溪流河道現況		
現況說明					
<ol style="list-style-type: none"> 1. 近期無降雨河道已乾涸。 2. 鄰近檳榔橋端趨近完工。 3. 於堤岸完工處觀察到有大卷尾、烏頭翁、斑文鳥、環頸雉、珠頸斑鳩及家八哥等鳥類活動。 					
異常狀況					
無異常狀況

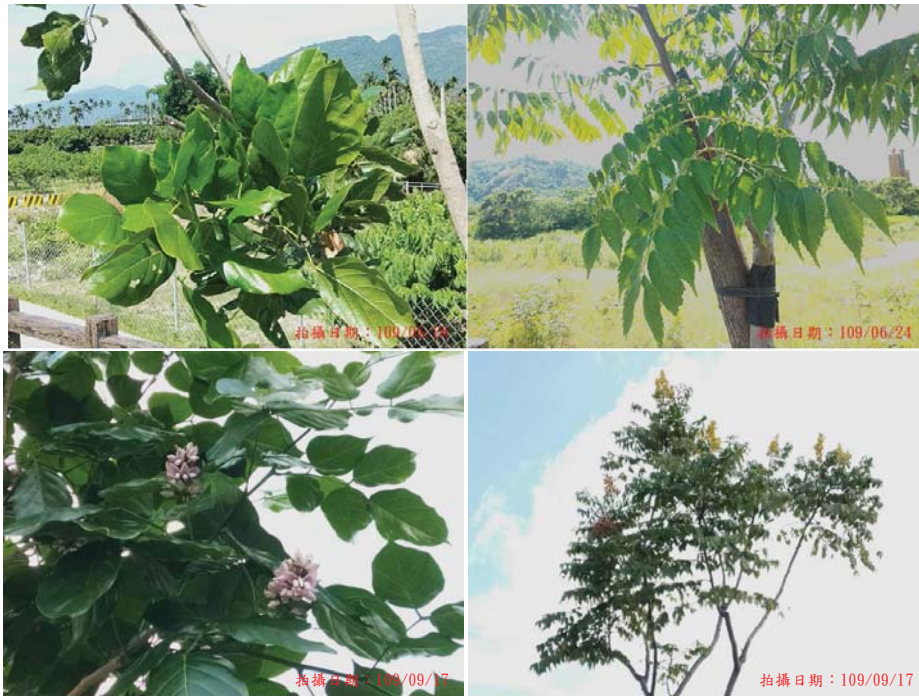
堤防植被生長狀況

- ◆ 動物：該區除鳥類以外無其他大型動物
- ◆ 鳥類：烏頭翁、白尾八哥、珠頸斑鳩、中白鷺、環頸雉、紅嘴黑鵝、五色鳥、家燕、麻雀、斑文鳥、大卷尾、大白鷺、灰樹鵲
- ◆ 原生及外來種植物比例：
 - 前期：原生種佔64%，外來種佔34%
 - 中期：原生種佔32%，外來種佔68%
 - 後期：目前主要植被由美洲含羞草、象草、紫花山螞蝗、葎草、蓖麻構成，植被豐富度有降低的趨勢，木本植物以銀合歡、相思樹、苦楝、駁骨丹、構樹及山黃麻為主，待日後觀察是否能由台灣原生種樹種演替成為河道植被優勢種。
