本計畫依據臺東縣政府 109 年 5 月 12 日府建水字第 1090097705 號函，辦理檳榔橋下游右岸堤防新建工程之竣工後維護管理階段生態檢核作業。

一、工程名稱：檳榔橋下游右岸堤防新建工程

十、工程概要：堤防新建工程，共計約 434m

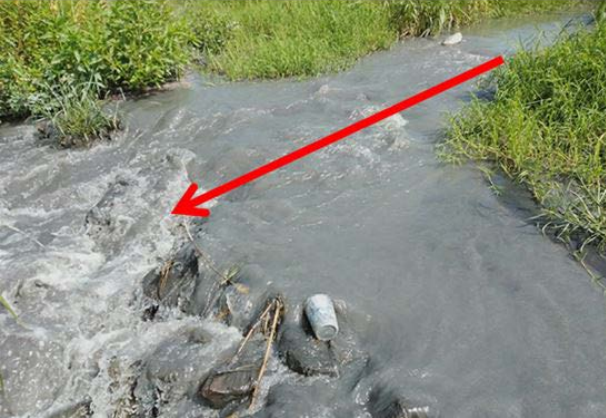
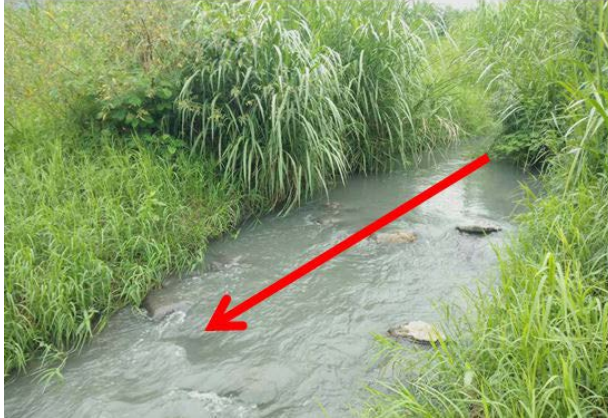
圖 5-10 維護管理階段水質採樣河川現況照片

<p>DO : 2.11 mg/l</p>	  <p>導電度 : 426 μS/cm</p>	  <p>Temp : 26.5 °C</p>
採樣時間：109 年 5 月 13 日		
  <p>DO : 1.02mg/l</p>	  <p>導電度 : 446μS/cm</p>	  <p>Temp : 24.0 °C</p>
採樣時間：109 年 9 月 17 日

採樣時間：109 年 5 月 13 日	採樣時間：109 年 9 月 17 日

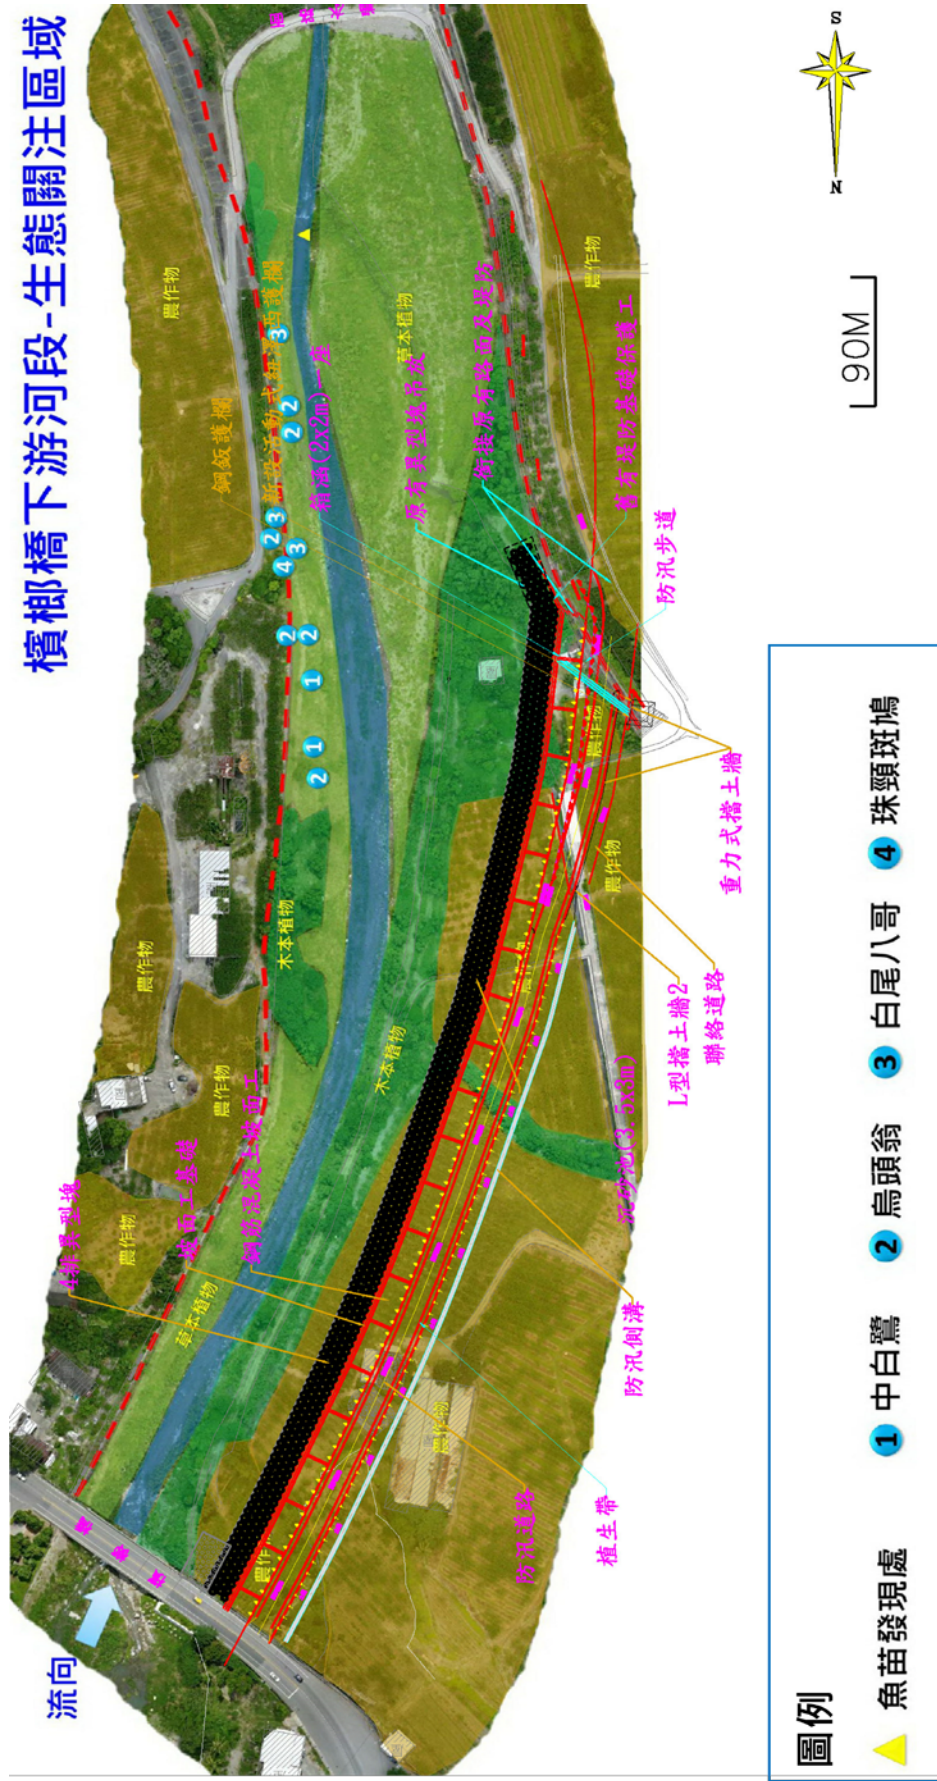
圖 8-1 生態關注區與工程設計之套疊圖

依據計畫區歷年生態調查資料與本次調查資料進行分析比對，並未發現瀕危物種或特殊物種，河道內之植物多屬外來物種(佔 69%)。鑒於此，本計畫將檳榔橋下游河段之生態關注區與「檳榔橋下游右岸堤防新建工程」之設計圖進行套疊(如圖 8-1所示)，圖中可見新設堤防位於農作物區，其屬於「陸域—人為干擾」的區域，工區距離河道尚約有 30 公尺左右，對於水域環境影響不大，工程平面設計位置經檢核，工程對自然棲地影響尚在可控制範圍內。另，新建堤防與河流平行，且無橫向構造物，故不會影響溪流之連續性。

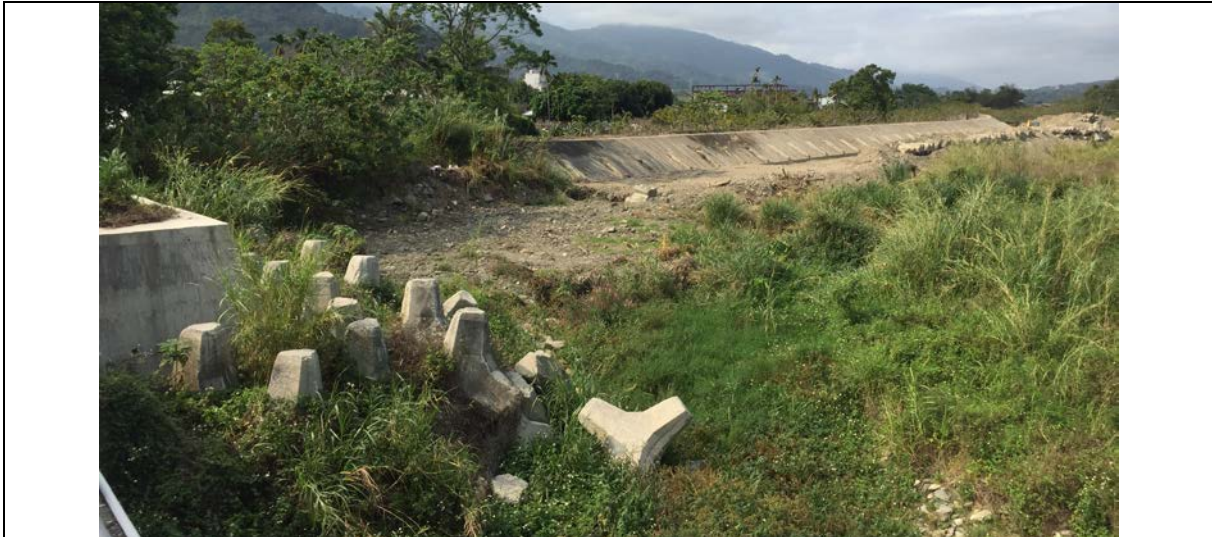
說明：檳榔橋上游河道無常流水，且河道內植生多屬外來物種

拍攝時間：108/03/28

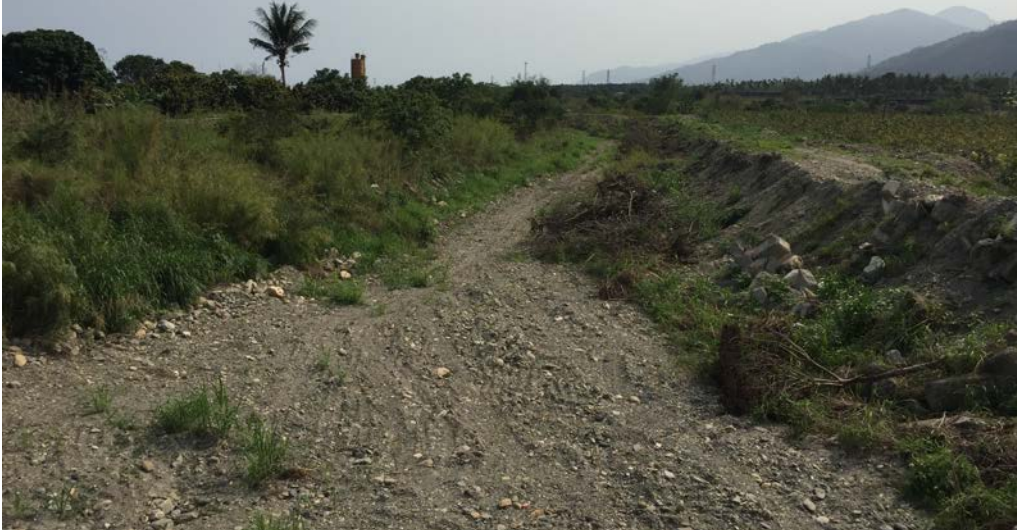
說明：檳榔橋下游河道無常流水，且河道內植生多屬外來物種

拍攝時間：108/03/28

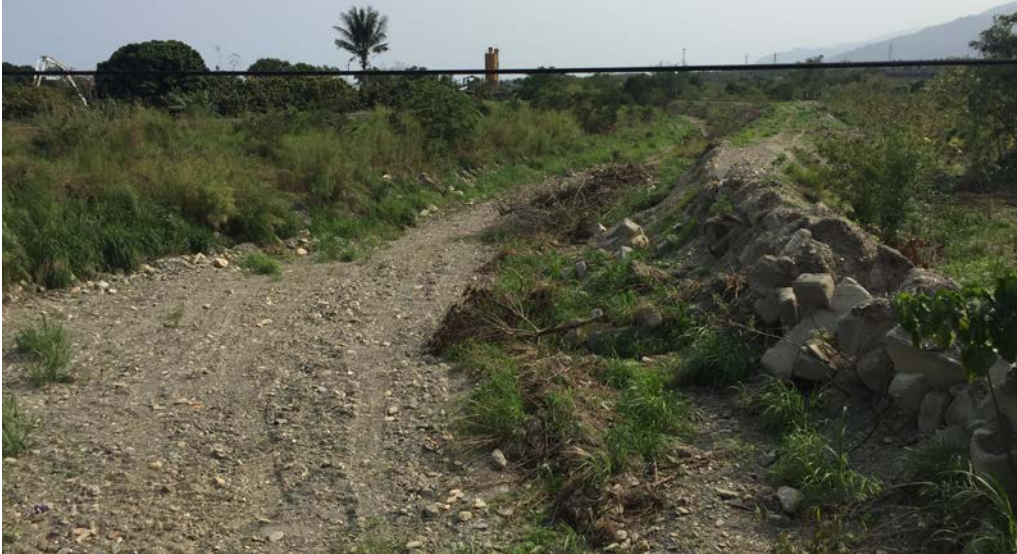
說明：檳榔橋下游河道無常流水，且河道內植生多屬外來物種

拍攝時間：108/03/28
