## 摘要

本計畫依據臺東縣政府 109 年 5 月 12 日府建水字第 1090097705 號函，辦理檳榔橋下游右岸堤防新建工程之竣工後維護管理階段生態檢核作業。

檳榔橋下游右岸堤防新建工程位於臺東縣卑南鄉太平溪支流，詳細位置如圖 1-1 所示。

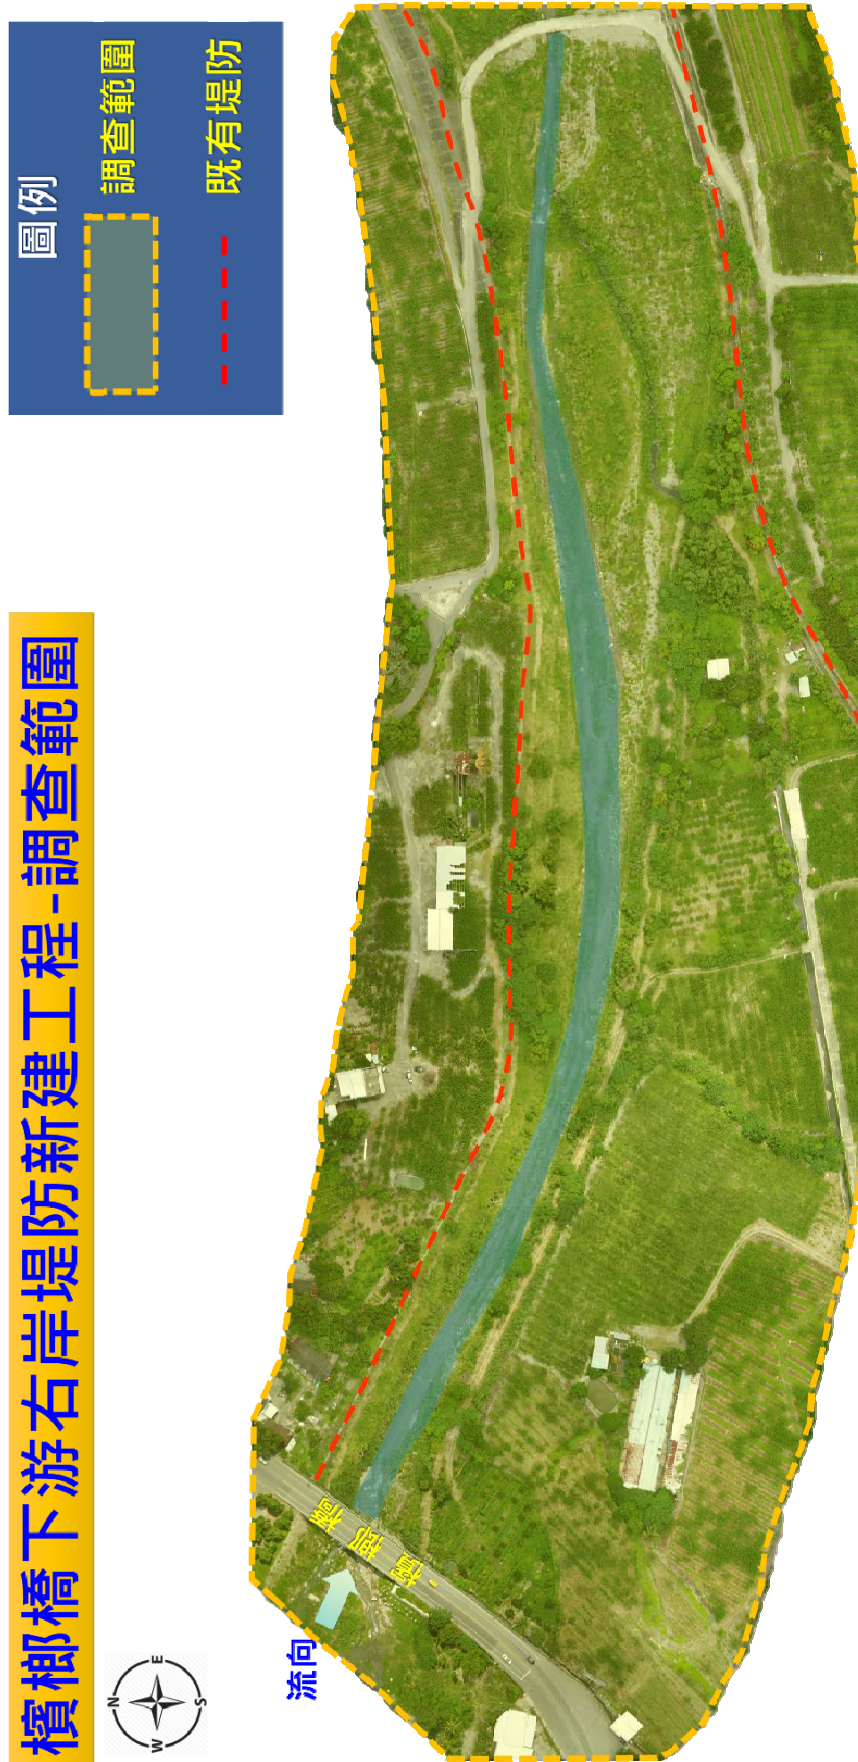
圖 5-1 生態調查範圍圖

調查植物的種類、生物量、植株組成，以及優勢度分析等，調查方法採用穿越線法，穿越線的調查方法有許多種變化，先在濕地外建立於平行於濕地長軸的一條基準線，再利用與基準線的相對位置設置穿越線。穿越線的設置可以逢機性(即以亂數表決定穿越線與基準線的距離)，或系統性(以固定距離為間隔)為之。沿穿越線的資料蒐集，可蒐集區塊內的所有植物。

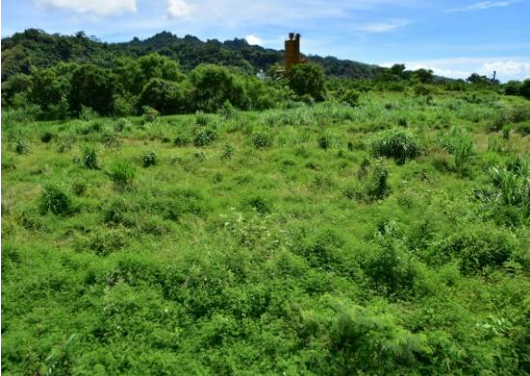
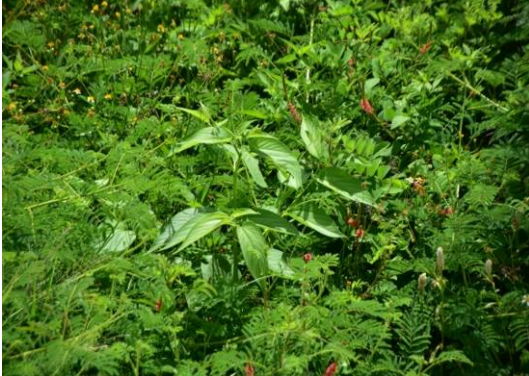
說明：河道植被覆蓋狀況			說明：台灣原生種山黃麻幼苗生長於河道中

說明：河道現況			說明：數株山黃麻生長於堤後		
現況說明					
1. 發現鳥類有烏頭翁、斑文鳥、斑鳩、白尾八哥、藍磯鶇、麻雀；昆蟲數量較過去多，有幻蛺蝶、樺蛺蝶、黃鈎蛺蝶、霜白蜻蜓、杜松蜻蜓、條蜂緣椿象。 2. 河道植物種類多樣性降低，主要優勢種為含羞草、牧草、紫花山螞蝗、毛木藍、葎草。 3. 於河道中、堤後發現數株台灣原生種之山黃麻植株生長，且生長狀況良好。					
異常狀況					
無異常狀況

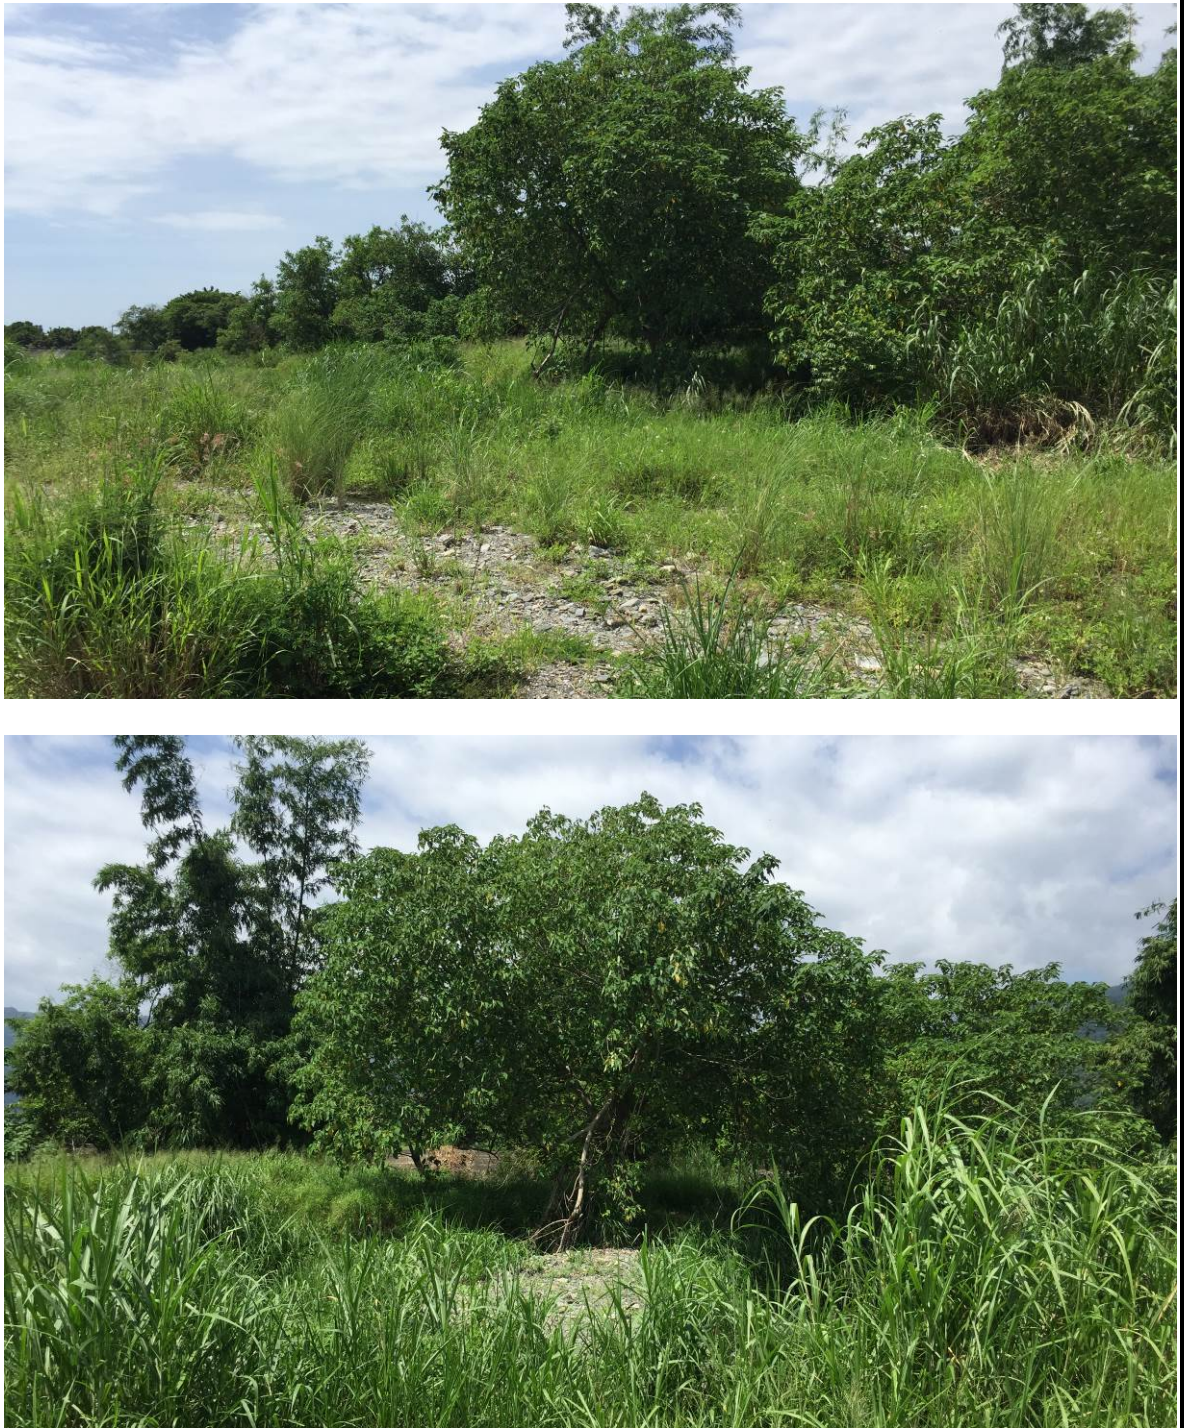
表 5-9 水利工程快速棲地生態評估表(河川、區域排水)-規劃設計階段

類別	③ 評估因子勾選	④ 評分	⑤ 未來可採行的生態友善策略或措施
<b>水的特性</b> (A) 水域型態多樣	Q：您看到幾種水域型態?(可複選) <input checked="" type="checkbox"/> 淺流、 <input checked="" type="checkbox"/> 淺瀨、 <input checked="" type="checkbox"/> 深流、 <input type="checkbox"/> 深潭、 <input type="checkbox"/> 岸邊緩流、 <input type="checkbox"/> 其他 評分標準： <input type="checkbox"/> 水域型態出現 4 種以上：10 分 <input checked="" type="checkbox"/> 水域型態出現 3 種：6 分 <input type="checkbox"/> 水域型態出現 2 種：3 分	6	<input type="checkbox"/> 增加水流型態多樣化 <input checked="" type="checkbox"/> 避免施作大量硬體設施 <input type="checkbox"/> 增加水流自然擺盪之機會 <input type="checkbox"/> 縮小工程量體或規模 <input checked="" type="checkbox"/> 進行河川(區排)情勢調查中的專題或專業調查 <input checked="" type="checkbox"/> 避免全斷面流速過快

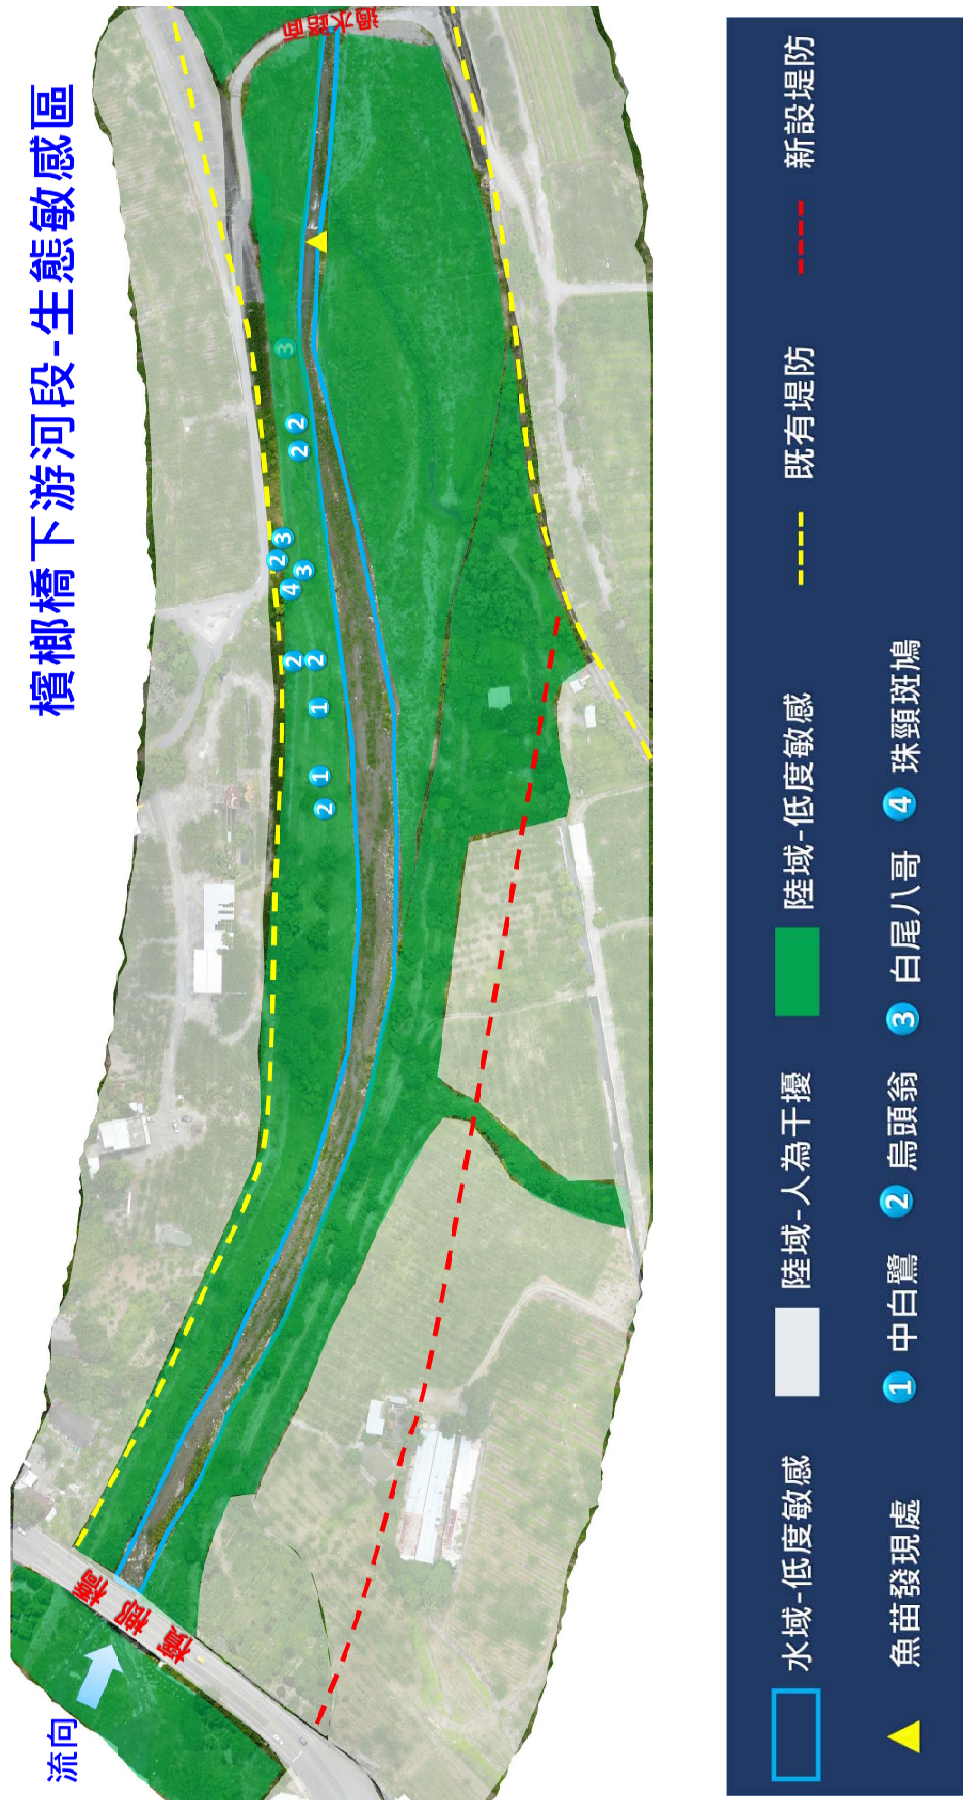
圖 5-4 工程範圍內之生態敏感區

依據規劃設計階段之態調查成果，除河道及周邊植被為低度敏感區，未發現瀕危植物或特殊物種，亦無特殊關注物種或保全對象，故僅建議於工程施作時剷除外來種植物(銀合歡、美洲含羞草、大花咸豐草及象草)。於規劃設計階段調查到 61 種植物，施工階段因移除河道內外來物種，僅保留麻竹、相思樹、苦楝、構樹及山黃麻等 5 種，於維護管理階段調查現況發現美洲含羞草遮蓋了大面積的河道，不利於台灣原生種之草本植物生長。

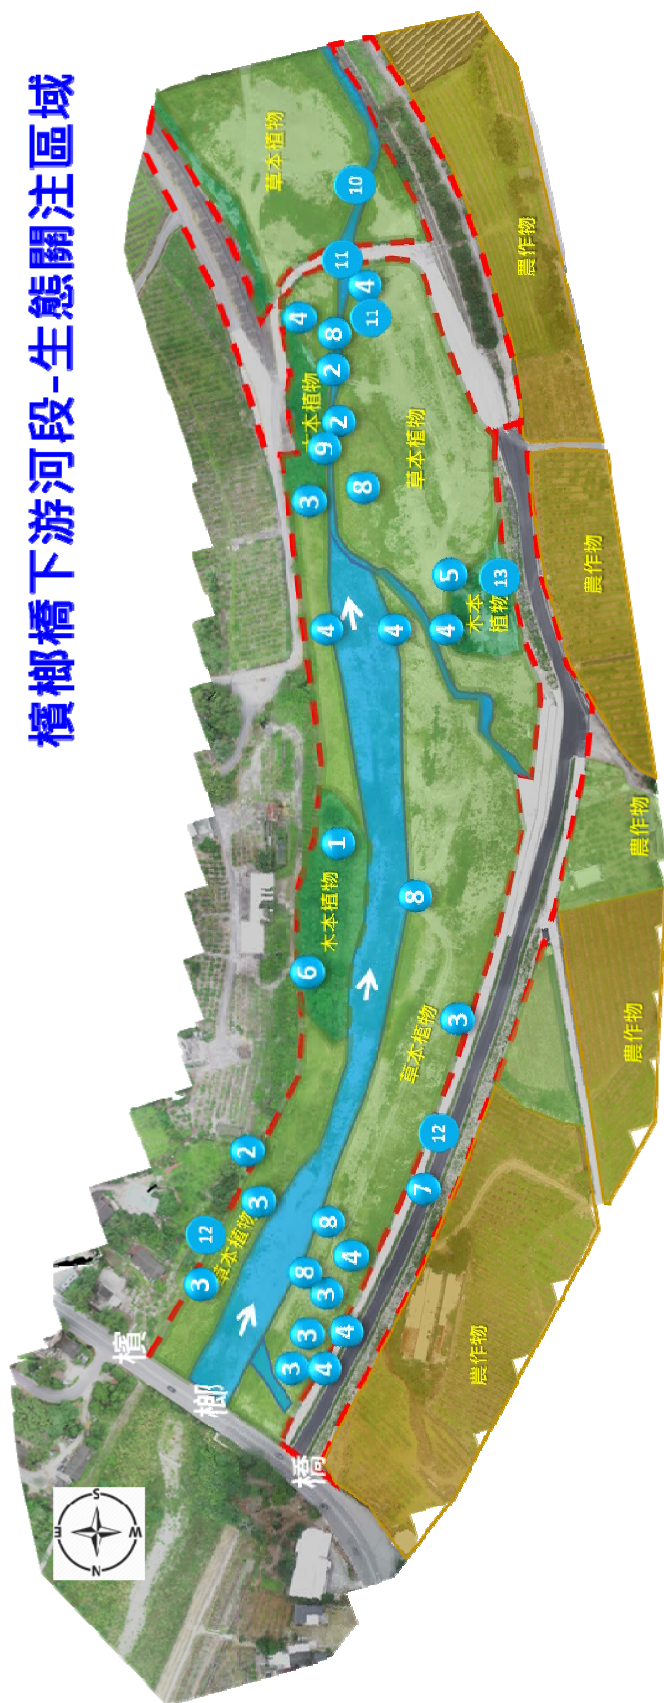
圖 5-7 維護管理階段之生態關注區域(1)

- 河游魚類縱向水域通道   
    鳥類發現區域  
1 中白鷺 2 烏頭翁 3 白尾八哥 4 珠頸斑鳩 5 大卷尾 6 五色鳥  
7 環頸雉 8 斑文鳥 9 家燕 10 大白鷺 11 麻雀 12 紅嘴黑鵝 13 灰樹鵲

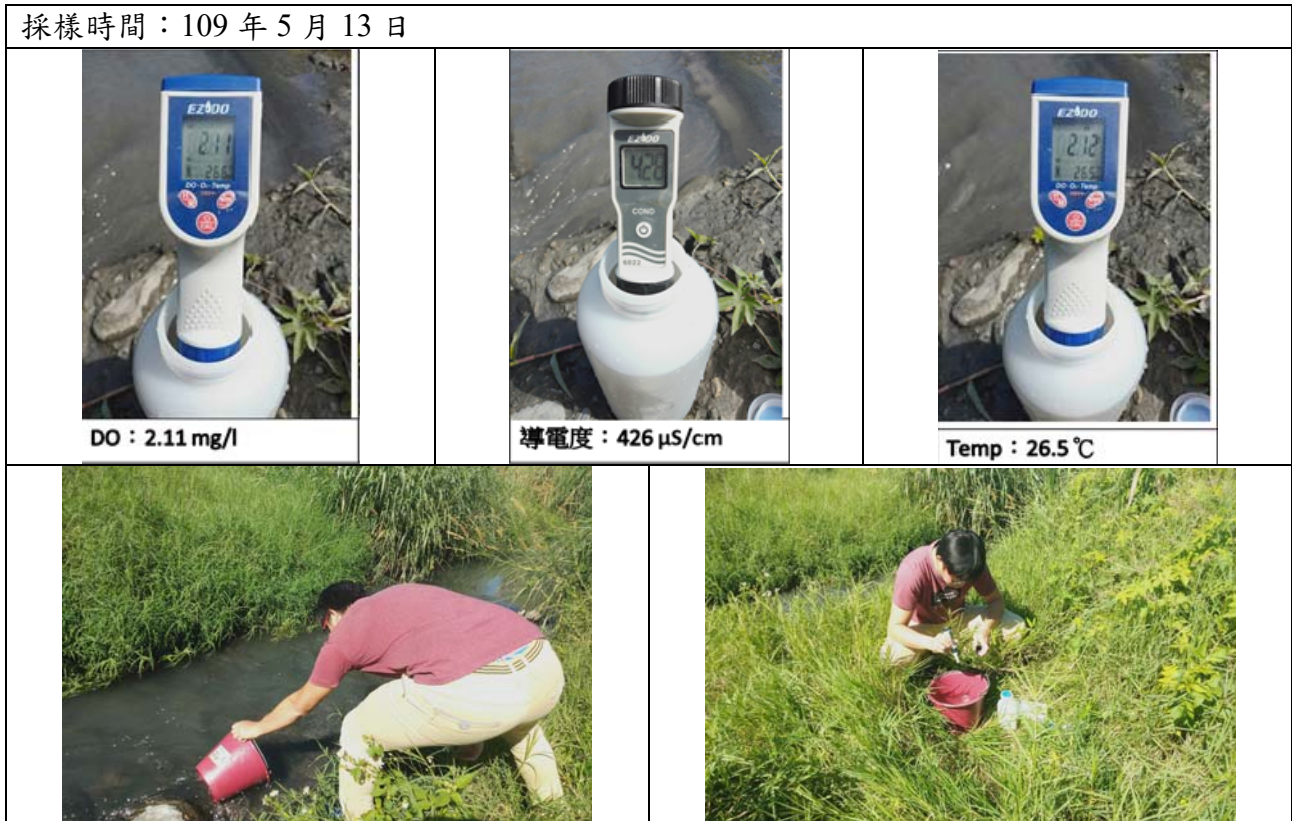
圖 5-9 水質檢測現況照片(採樣時間：109 年 5 月 13 日)

本計畫比對河川污染指數，發現 109 年 5 月 13 日的溶氧量( $2.11\text{mg}/\text{L}$ )介於  $4.5\sim 2.0$ ，屬於「中度污染」，而 109 年 9 月 17 日的溶氧量( $1.02\text{mg}/\text{L}$ )小於  $2.0$ ，屬於「嚴重污染」。因萬萬溪終年無常流水，故推測由農田灌溉排水匯入之水體可能受到污染，且兩次水質檢測時，溪水泥砂含量高，水體相當混濁，故導致水體溶氧量降低，相關現場水體狀況如圖 5-11 所示。另外，檢視導電度檢測結果，可發現兩次導電度均符合行政院農業委員會「灌溉用水水質標準」，皆小於  $750\mu\text{mho}/\text{cm}$ ,  $25^\circ\text{C}$ 。

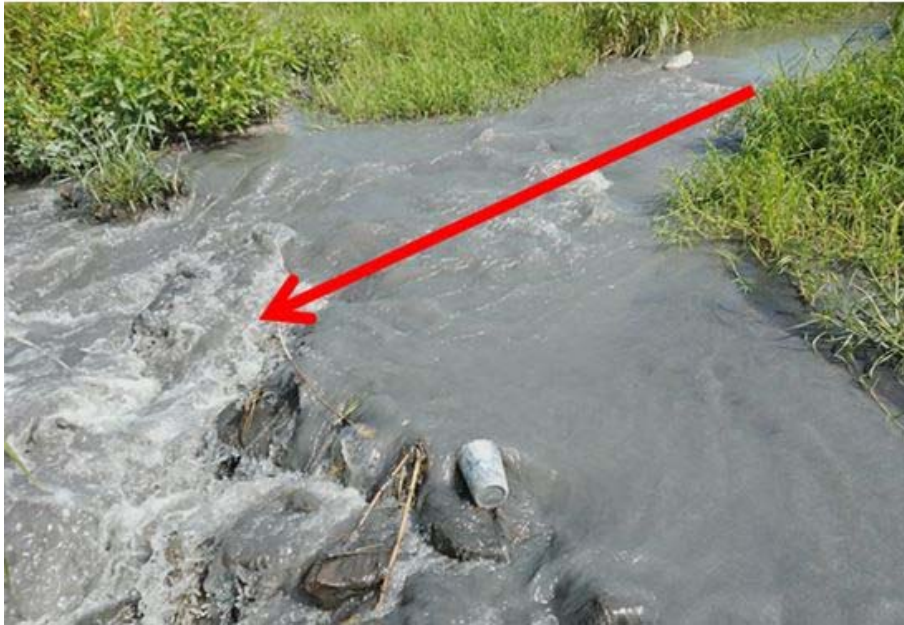
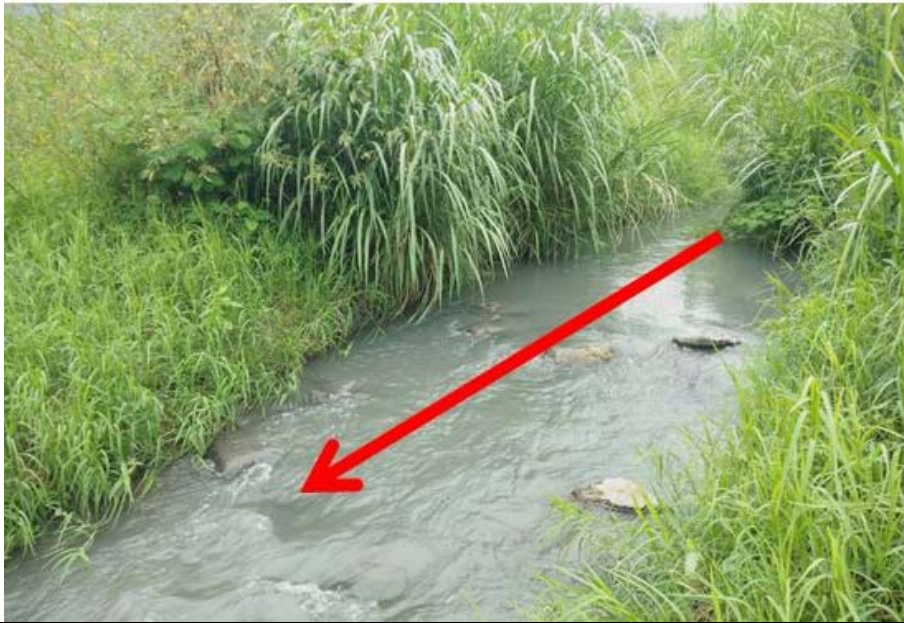
圖 5-11 維護管理階段水質採樣河川現況照片

採樣時間：109 年 5 月 13 日

採樣時間：109 年 9 月 17 日

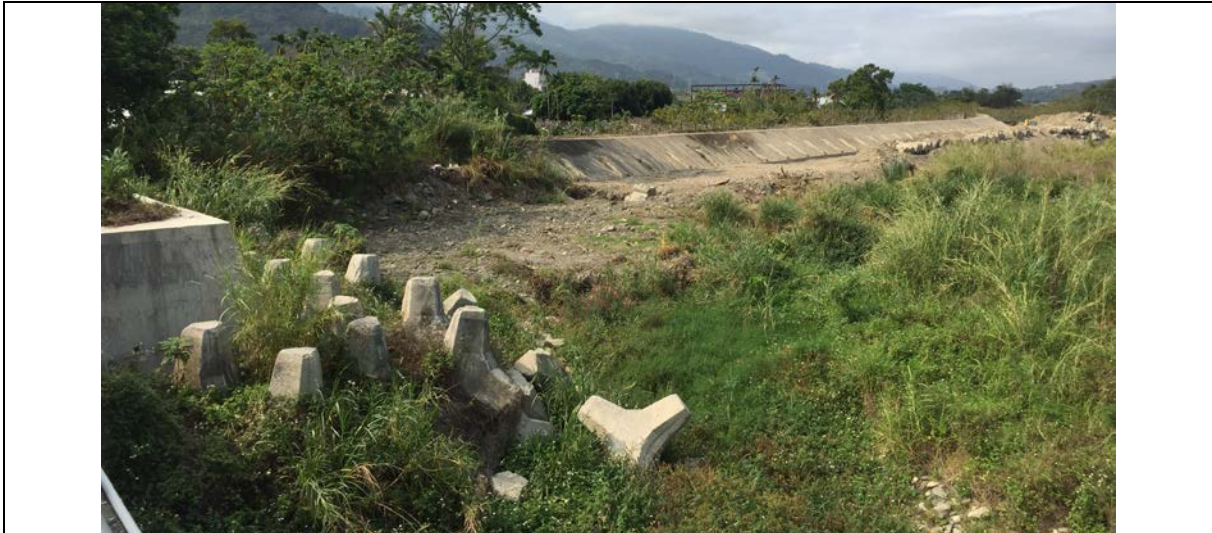
拍攝時間：108/03/28

說明：檳榔橋上游河道無常流水，且河道內植生多屬外來物種

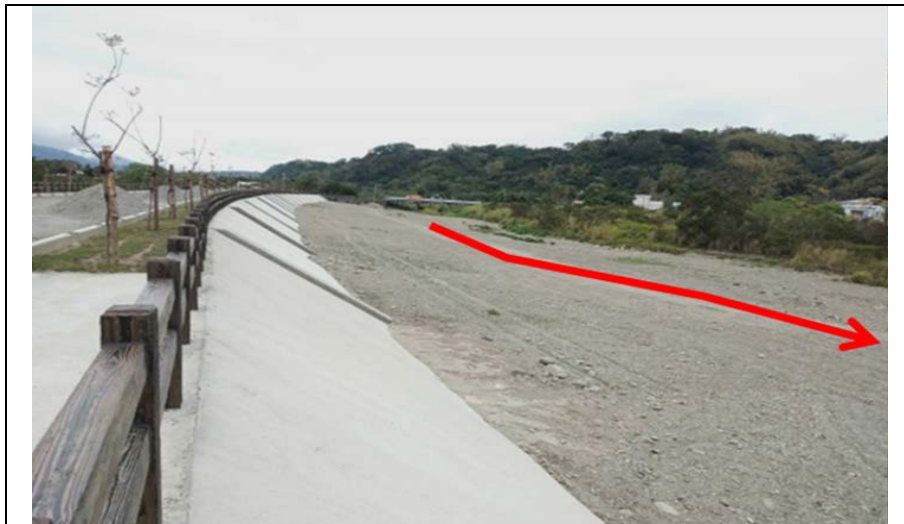
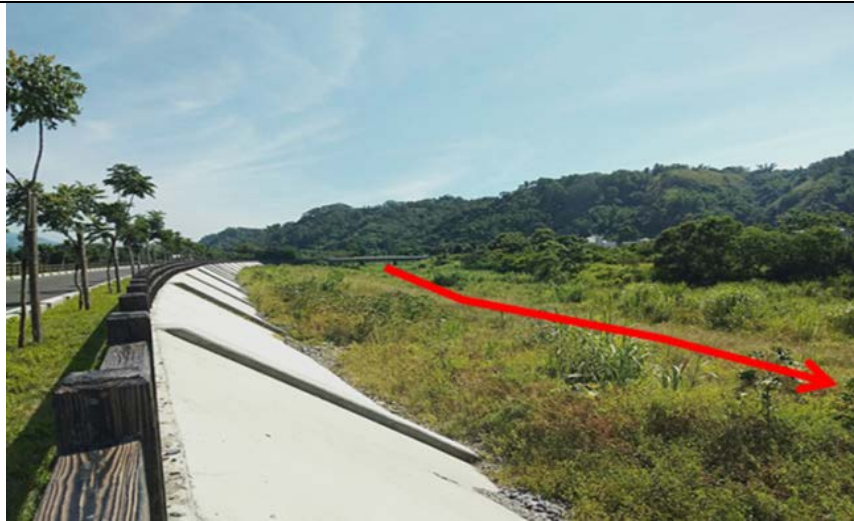
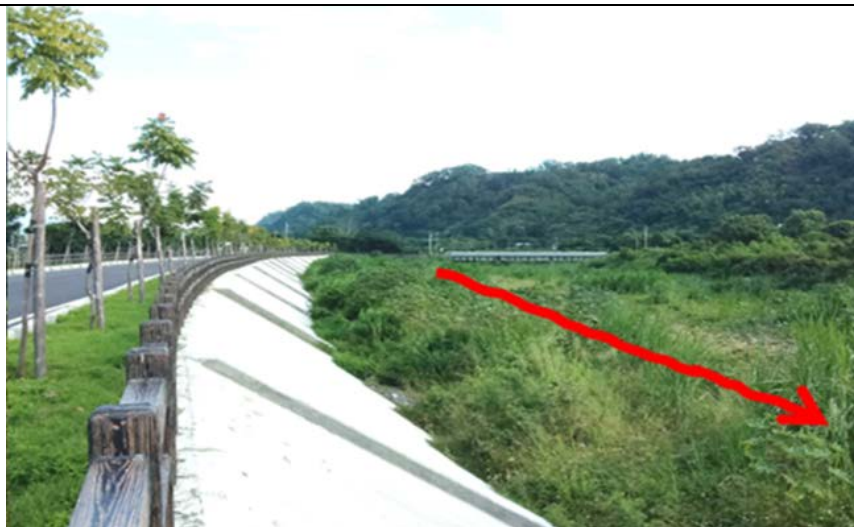
圖 8-4 工區上游段生態恢復情形現況照

施工階段(拍攝時間：109/02/27)

維護管理階段(拍攝時間：109/06/24)

維護管理階段(拍攝時間：109/09/15)

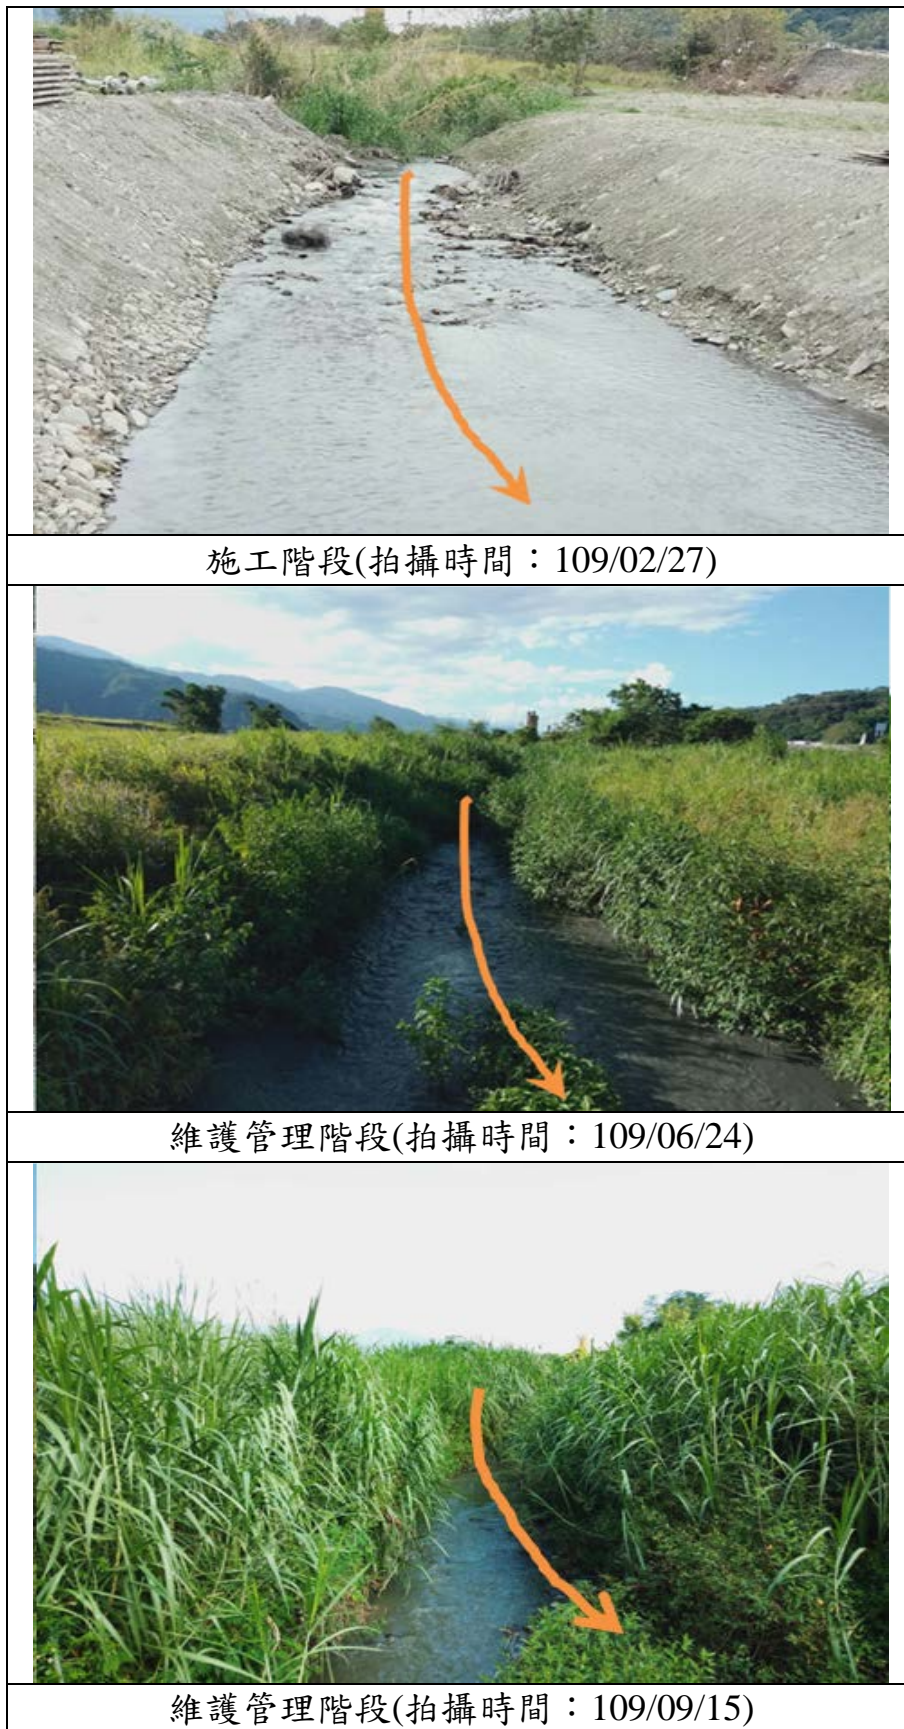
圖 8-8 工區下游段生態恢復情形

前期計畫於施工中觀察到鳥類有珠頸斑鳩、烏頭翁活動於此，維護管理階段觀察到麻雀、烏頭翁、白尾八哥、大卷尾及珠頸斑鳩、五色鳥及紅嘴黑鶉。於維護管理階段發現臨水處，由於河道泥沙堆積，於 109 年 6 月調查發現植物組成為水丁香、象草、紅毛草、青箱、蓖麻、蒺藜草、鯽魚草、葎草、蝦尾山螞蝗及成功白花菜、美洲含羞草等草本植物，木本植物有銀合歡、血桐、山黃麻、構樹、茄冬及相思樹，於 109 年 9 月調查發現，草本植被則轉變為象草為主，豐富度相對降低，相關現況恢復情形如圖 8-8 所示。
