128線通霄至銅鑼段道路拓寬 改善工程(內湖烏眉段)

生態檢核作業說明會 設計階段

委託單位：苗栗縣政府工務處
承辦單位：綠川工程顧問股份有限公司
民翔環境生態研究有限公司

中華民國 111 年 9 月 30 日

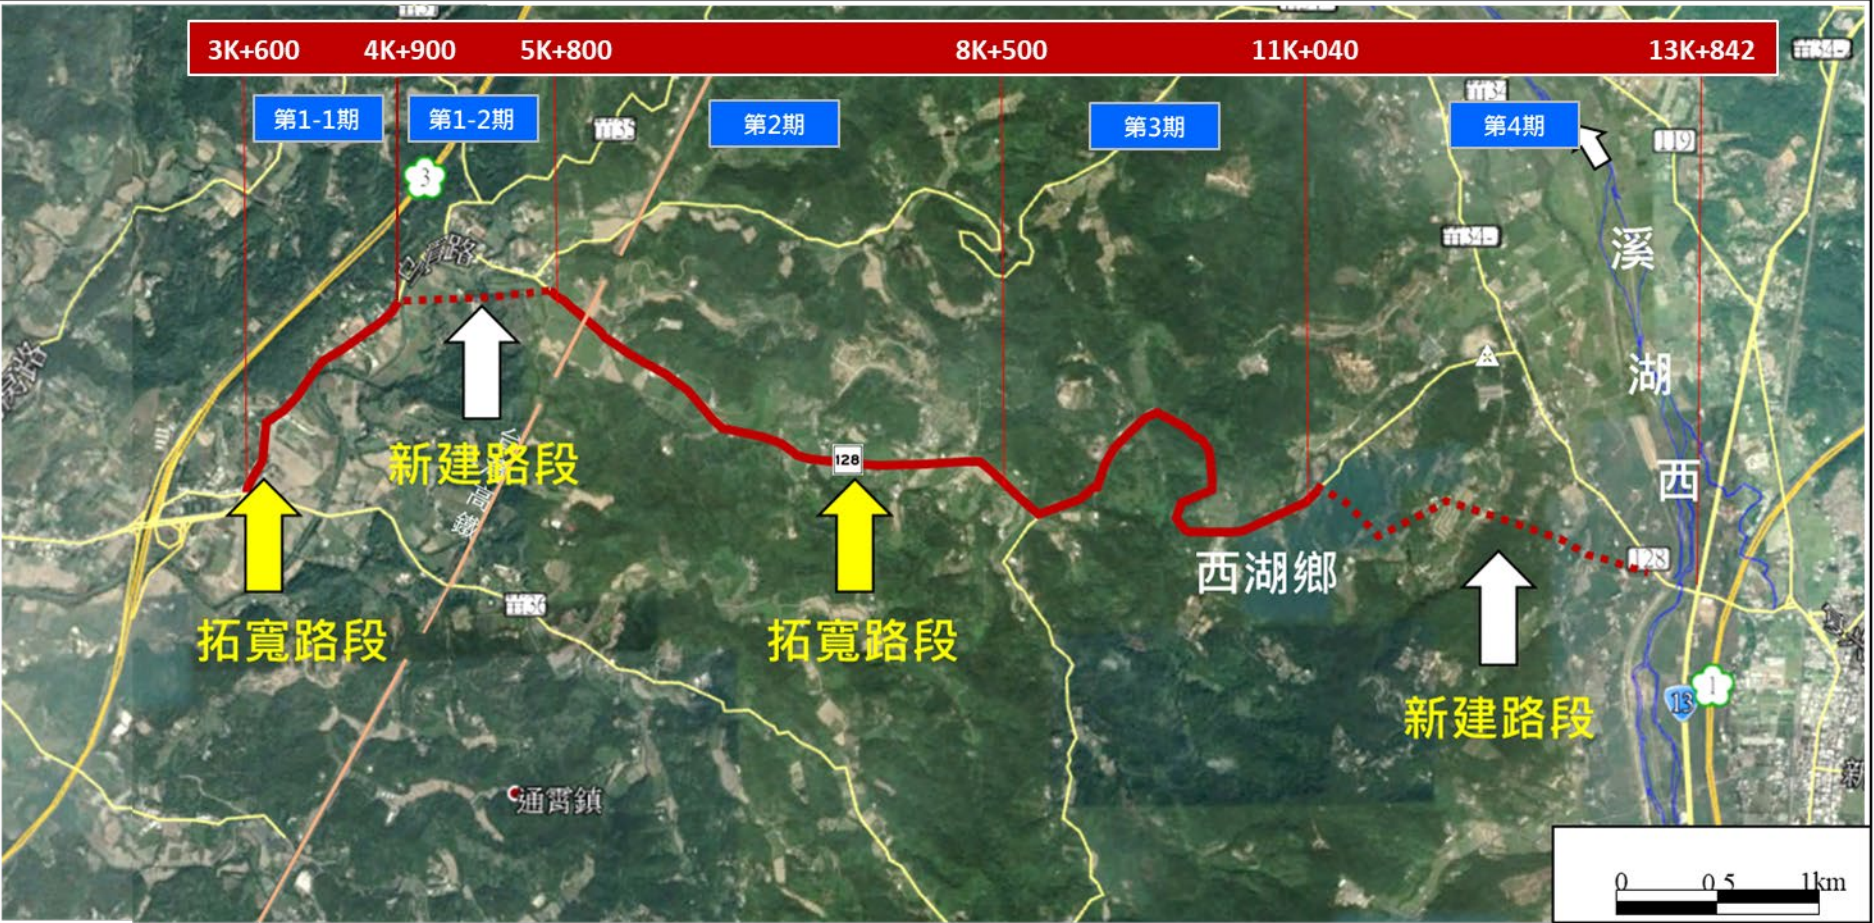
計畫範圍(128線3K+600~13K+842)

本次施工範圍第1-1期(3K+600~4K+900)

- ◆ 計畫路線橫跨苗栗縣銅鑼鄉、西湖鄉及通霄鎮，預計分為四期施工，部份採路面拓寬及部份為新建。
- ◆ 本次施工範圍為1-1期，工程名稱：「128線通霄路段(通霄交流道3K+600至烏眉國中4K+900)拓寬工程」
- ◆ 計畫路線位處苗栗丘陵地區，周遭多次生林、竹林與稻田，屬於石虎重要棲地範圍。道路拓寬可能使車速加快，野生動物面臨路殺的風險提高。

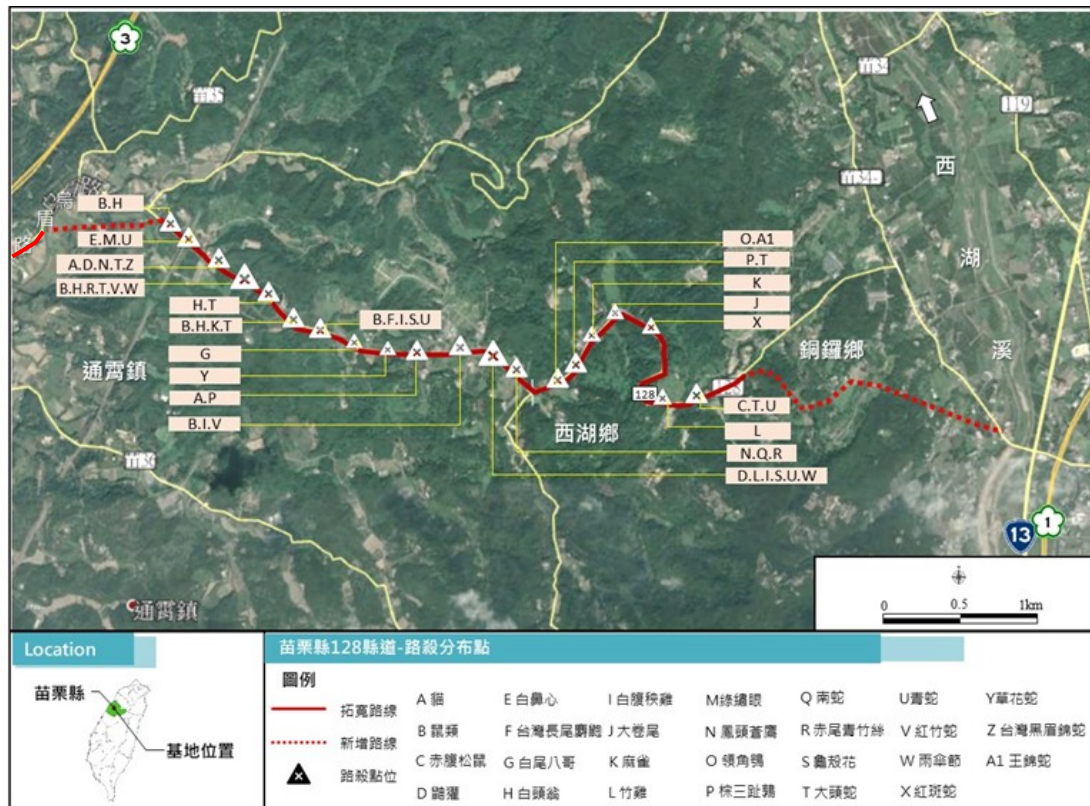
128縣道動物路殺分佈

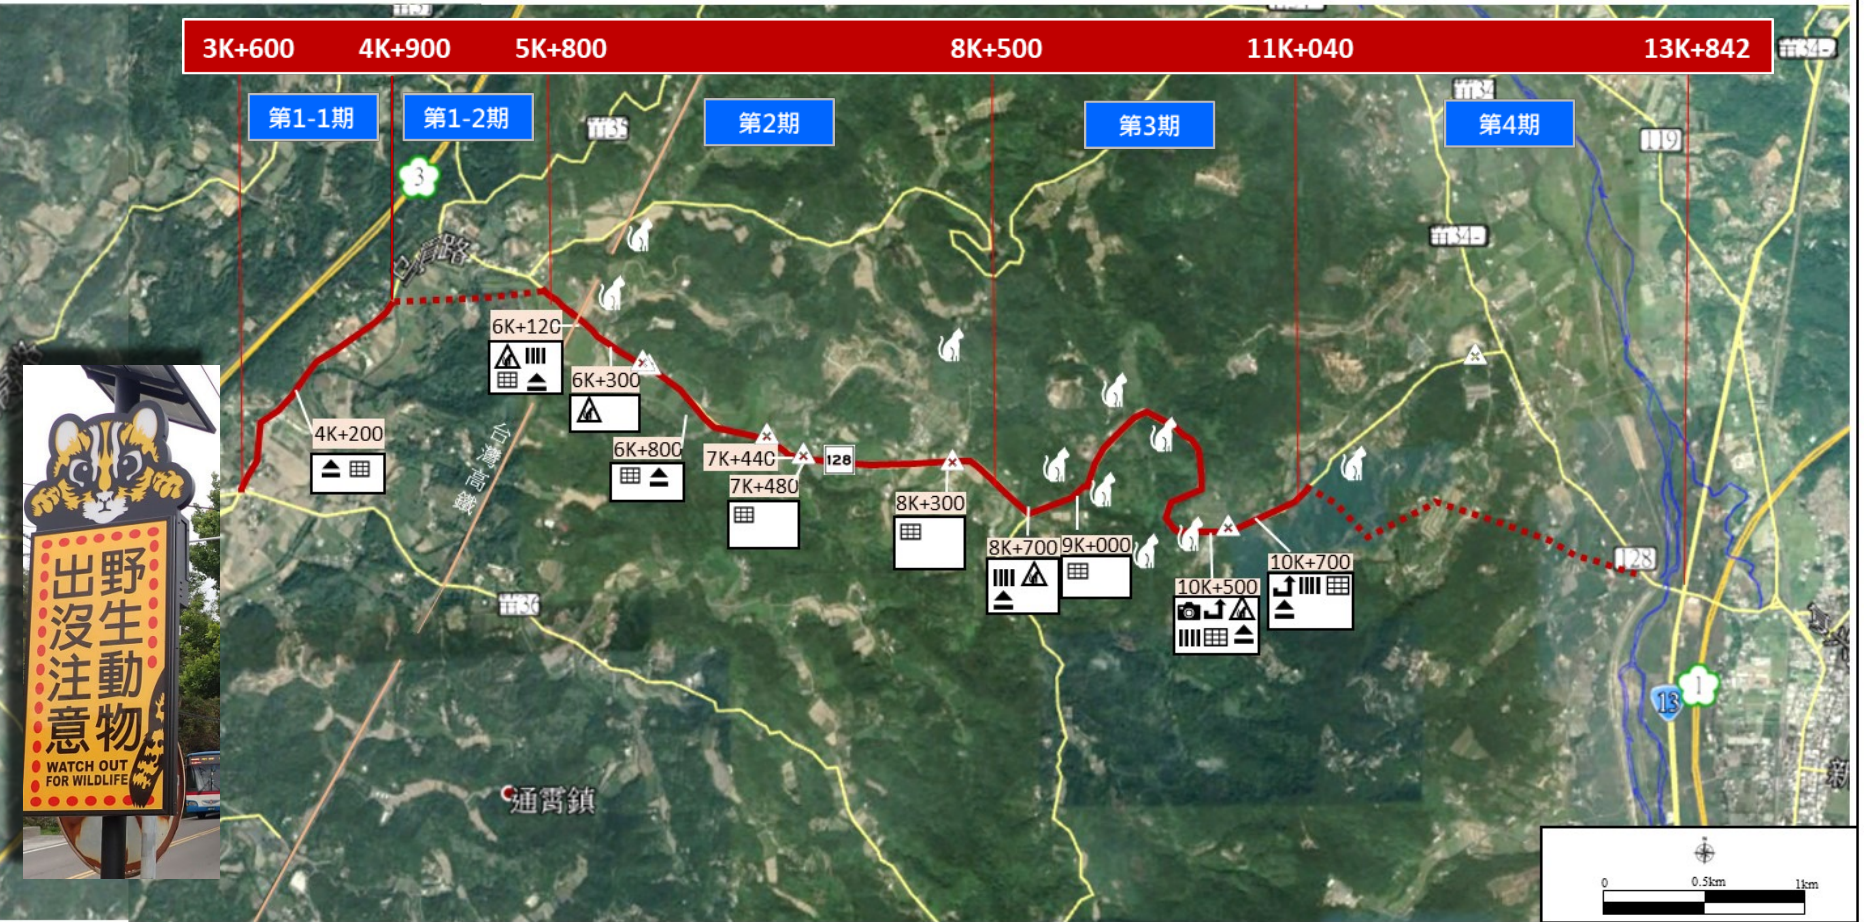
環境友善措施

苗栗128縣道拓寬及改善計畫

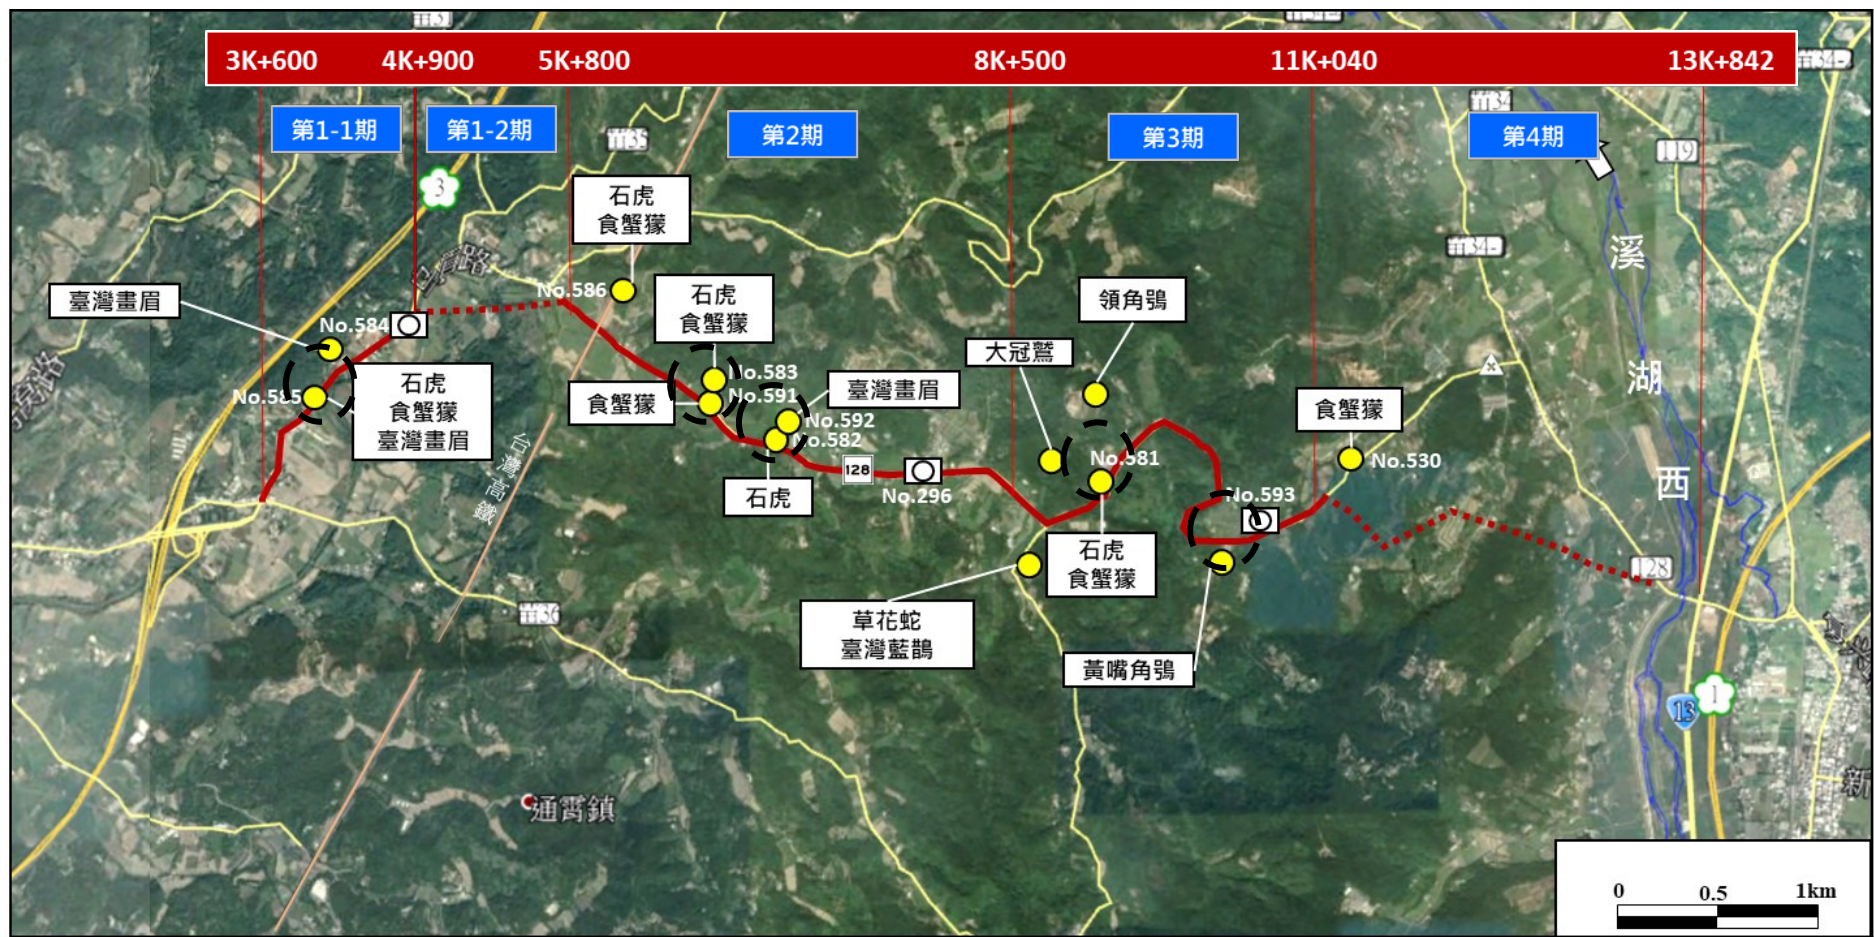
本監測計畫施工前全線動物調查結果

- 拓寬路線
- 新增路線
- 保育類出現點位
- 紅外線自動相機

生態關注區

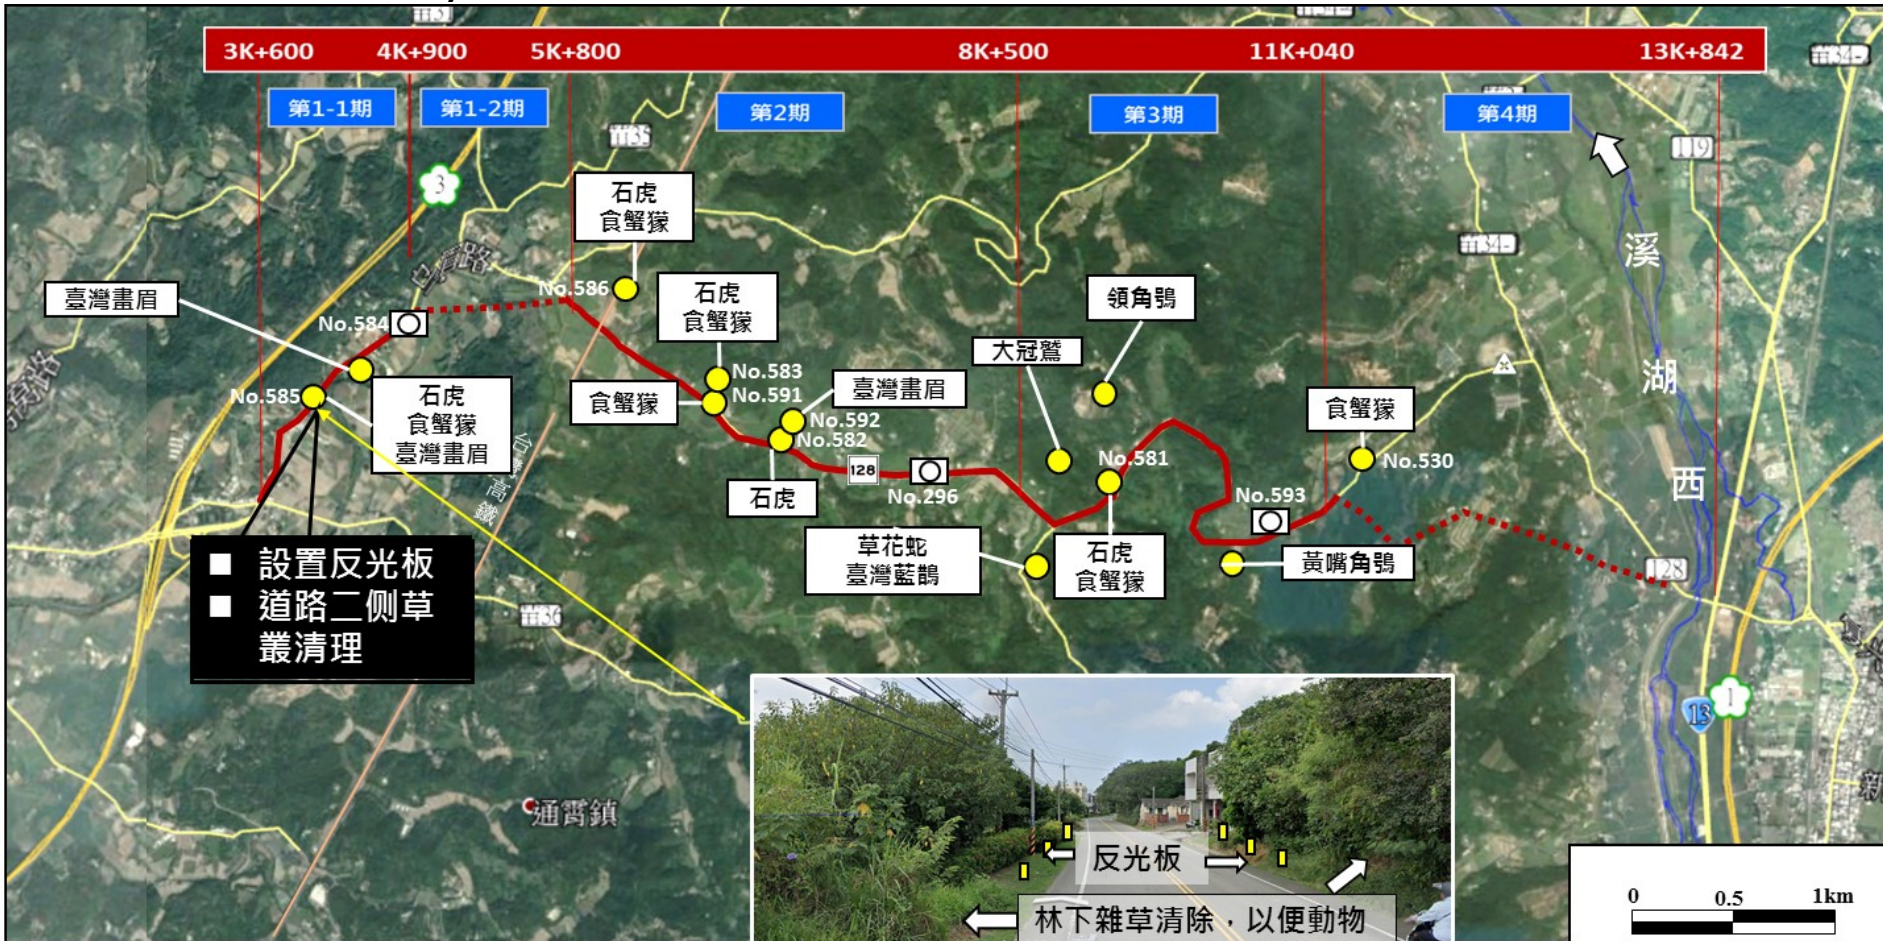
■ 設置反光板
■ 道路二側草叢清理
