# 「108~109 年度苗栗縣政府水環境改善輔導顧問團」

## 108 年 10 月會勘 會議紀錄

## 109 年 1 月會勘 會議紀錄

## 109 年 8 月會勘 會議紀錄

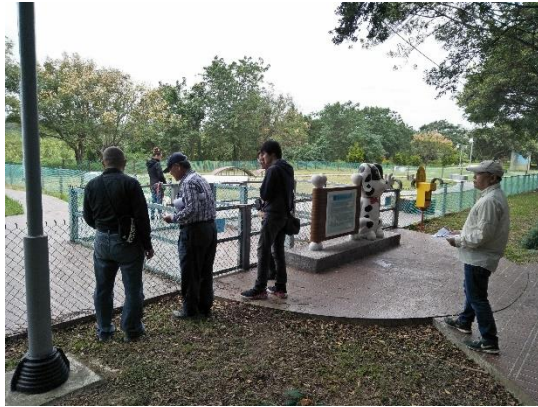
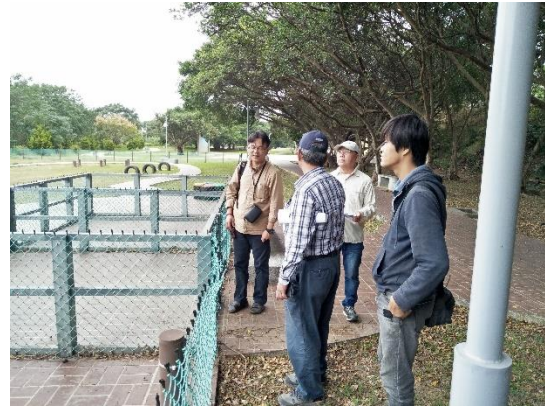
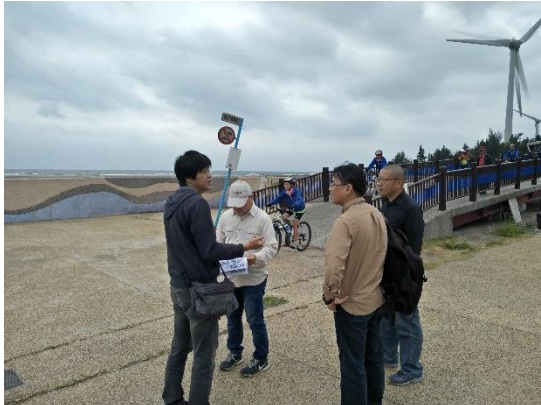
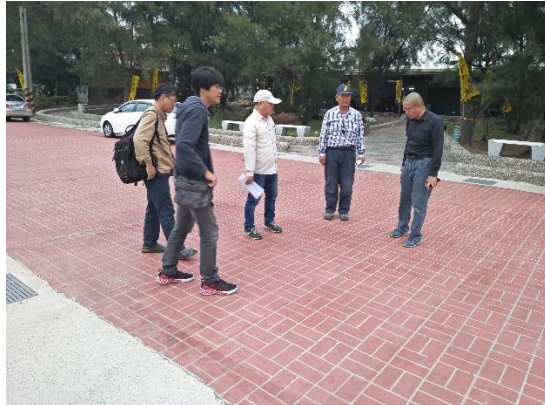
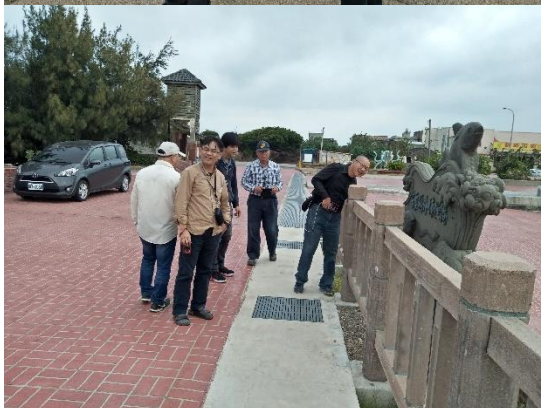
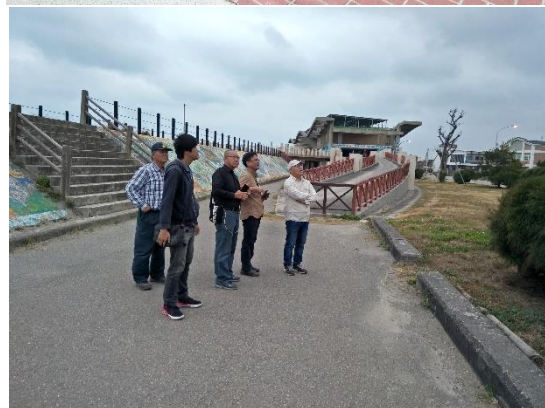
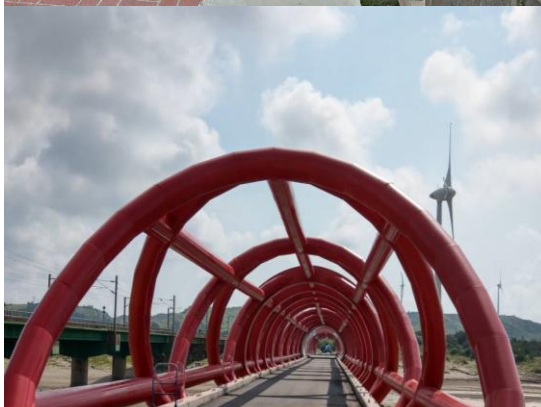
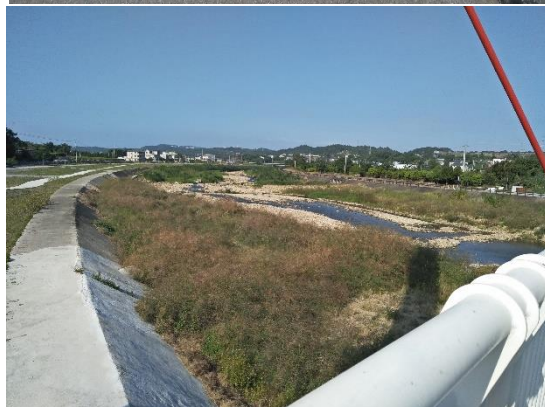
六、 會勘照片

<b>中港溪東興堤岸河廊營造計畫</b>
1. 圍籬上端尖銳處雖有用膠帶綁合，但仍具有危險性，建議評估有套子（如鋼筋套）處理。
2. 依現場觀察寵物運動區之圍籬高度稍嫌不足，中大犬隻可越過到外面，恐有安全性疑慮，建議爾後改善時納入評估。
3. 部分植栽為外來種如金露花等，爾後有機會最好能更新為當地之原生植種。
4. 現有維管狀況良好請繼續保持。
<b>龍鳳、外埔漁港排水及環境整體營造工程</b>
1. 現有補助地坪工程部分維護管理狀況良好，但原有抵石子地坪有部分破損，這部分建議可以補助使用壓花紙模地坪修復。
2. 堤防的改善工程僅有部分小的表面裂縫，建議修補即可，不需打掉重建。
3. 花臺的植栽受限於植栽槽的寬度，與防風網未施作，後續的維護管理不佳所以生長不好，建議可以密植低矮灌木，如草海桐、苦藍盤，並增加防風設施，與改善土壤及澆灌系統。
<b>西湖溪整體環境營造計畫</b>
1. 西湖溪銅鑼段河岸兩側植物覆蓋施工中儘量不移除，以提供野生動物良好棲地。
2. 西湖溪銅鑼段採分段施工方式，非整段同時施工，以保留生態廊道。
3. 西湖溪銅鑼段接近完工階段，高灘地植被已逐漸回復施工前樣貌。
4. 後龍工區位於西湖溪下游出海口處鄰近濕地保育區域，也是部份鳥種由河口遷往內陸的入口，因此具有特殊生態環境敏感性，施工過程迴避高生態環境敏感區域，無破壞棲地環境。
<b>本次會勘整體意見</b>
1. 原有寵物隔離網設計上方少了一根橫樑，造成鐵絲網收頭會搖晃，與刺狀物，圍籬高度也略顯不足，建議增加爬藤綠籬，改善問題。
2. 漁港的燈光照明已有一定水準，不建議再增加其他的景觀照明。
3. 原有海岸燈具設施以及相關護欄的鐵件鏽蝕嚴重，建議未來補助需特別檢視是否有使用金屬製品。
4. 於花臺上栽種白水木，並非妥適，必要時請改栽其他當地原生小灌木或地被植物。
5. 西湖溪上游周邊環境改善計畫範圍為河川區域範圍，以綠帶規劃為主，提供民眾休憩空間，高灘地兩側植被亦已回復施工前狀態。

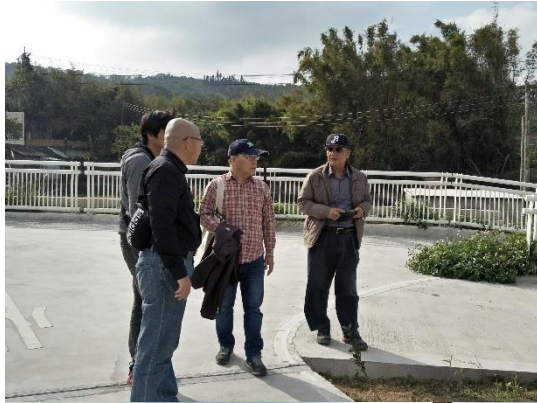
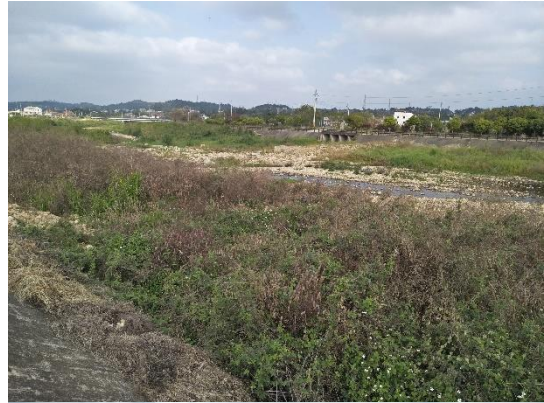
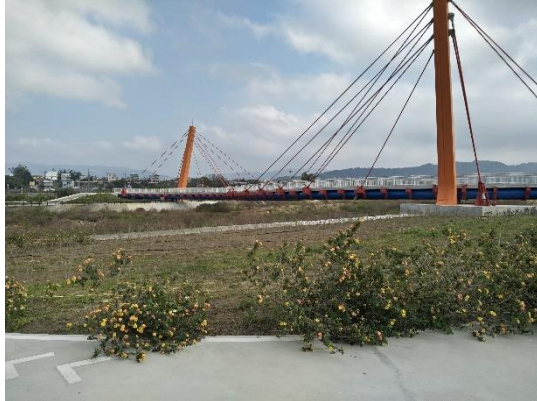
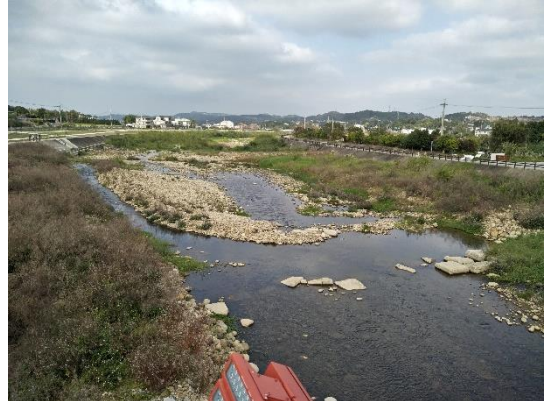
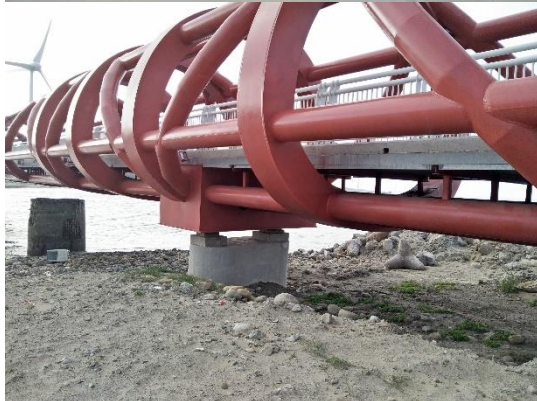
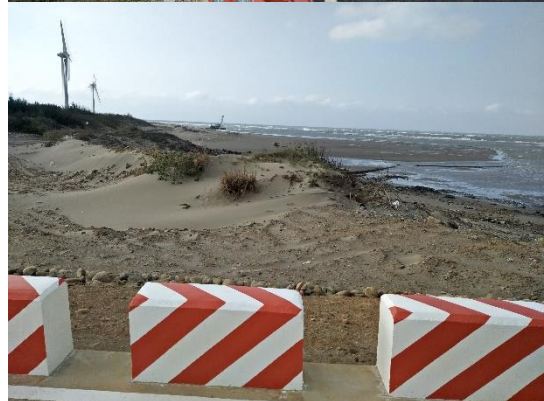
## 六、會勘照片

1. 現況的灌木養護不佳，主要應該是土壤的水分供給不足，以及高灘地風力過強讓水分快速散失所導致，建議在保固期間還是需要有水車澆水。
2. 部分的植物如鵝桐，桂花，屬於坡地丘陵地的植物，不適合種在高灘地，建議未來選種能審慎考量。
3. 橋墩邊坡應該要有海岸地被植物的設計，防止土砂沖蝕。
4. 銅鑼段設置區域與西湖溪護岸間界面，建議加強其安全措施或豎立警告標誌，避免民眾於休閒時跌落西湖溪風險。

1. 現況的喬木大部分的樹型都有截頂，因此有傷口，樹勢相對較弱，未來驗苗時應特別注意。
2. 高灘地建議未來使用之植栽設計，以高莖禾本科為主。
3. 植栽的設計必須考慮防風工程，設置防風網。
4. 銅鑼段自行車道橋左岸上、下游自行車道旁之景觀植栽，在種類上建議爾後如有更新或補植，可選擇較耐旱及耐風種類。
5. 因在施工範圍內存置有不少裸露地，建議進行綠（美）化，最好能選取當地原生之喬木、灌木及地被植物等，用聚（群）植方式營造複層林，以增加其綠意與自然度。

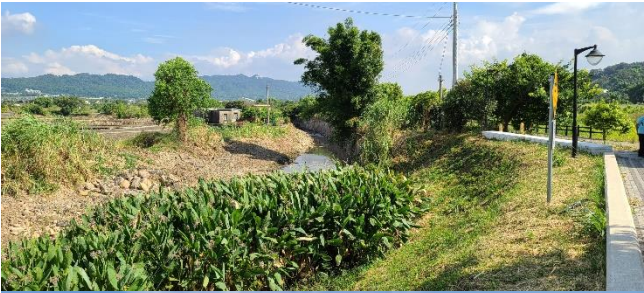
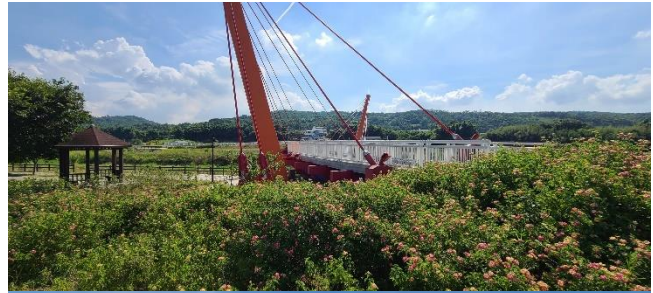
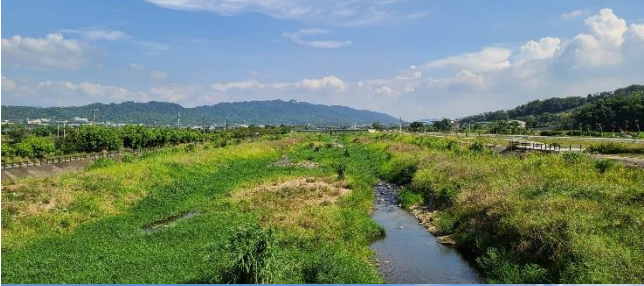
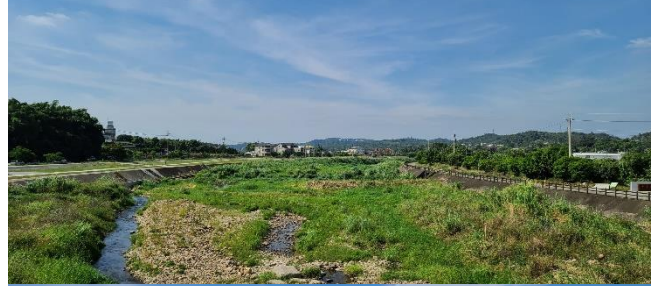
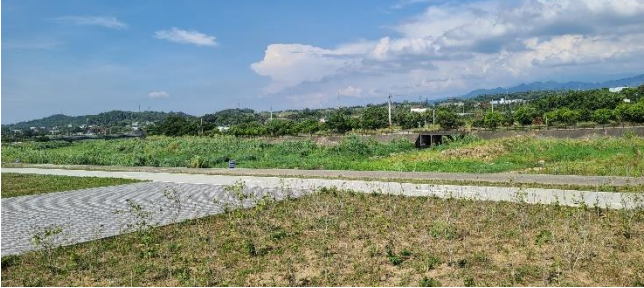
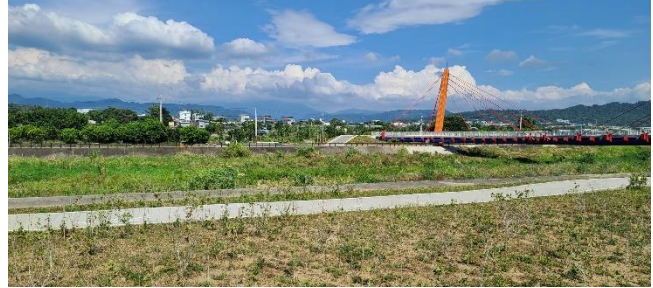
## 五、 會勘照片

西湖溪整體環境營造計畫
1. 高灘地以景觀植栽設計手法種植大面積的景觀植物，未來維護管理不易，容易被強勢在地物種入侵。
2. 現有種植灌木規格冠寬過於稀疏，不易形成綠籬簇群，除容易被強勢種入侵外，也不易形成生物躲藏棲地。
3. 週邊有發現新植水生植物如輪傘草、水臘竹，如此人工介入生態環境為做而做，實為不妥。
4. 現有土壤條件特性，土壤水份易流失，在無澆灌系統的狀況下，新種植栽存活率僅 2 成，未來建議也不需補植，回復原有天然植被狀況。
5. 區域做為景觀休憩區，遮蔭停留點過少，也無座椅規劃，在人為使用率低狀況，易形成荒廢區。

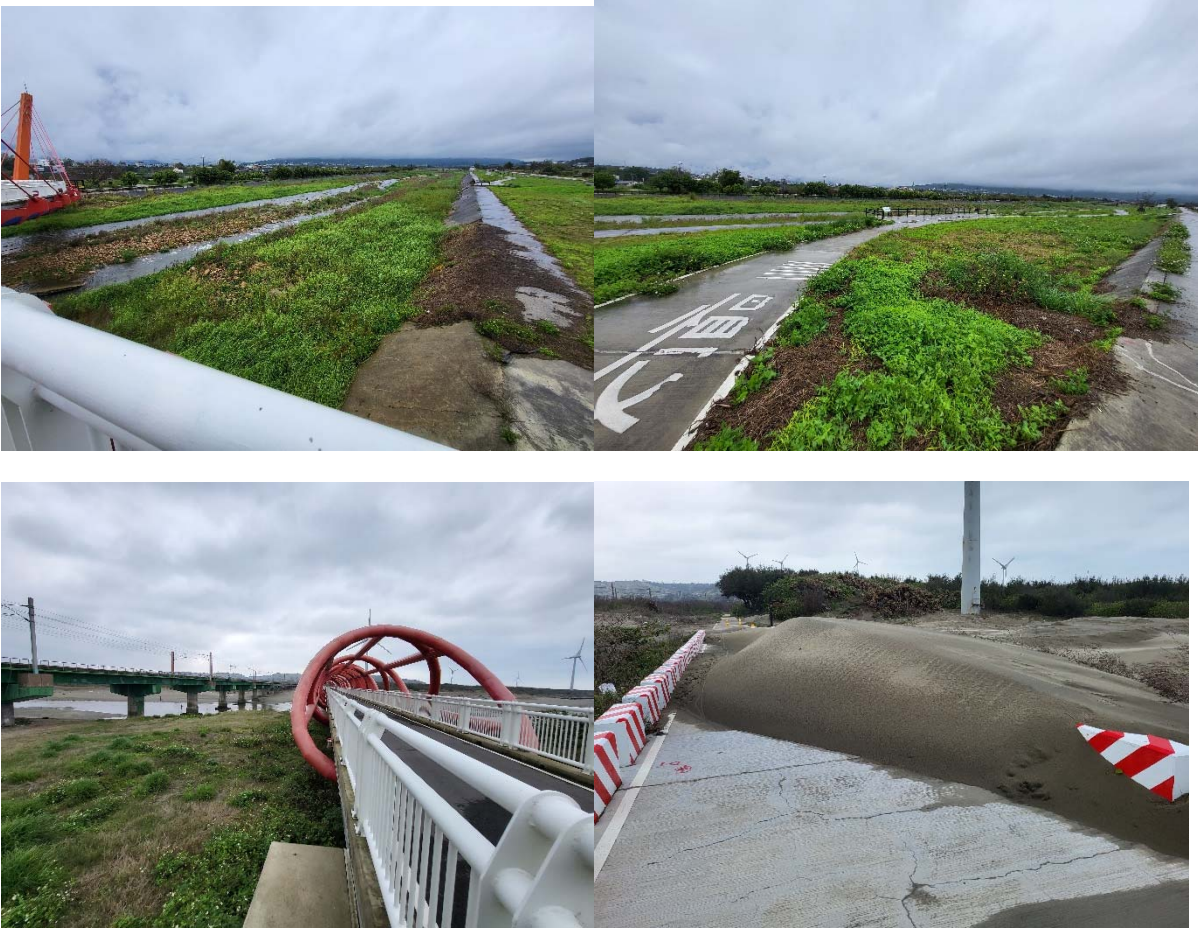
工程名稱	「西湖溪整體環境營造計畫」銅鑼段 「西湖溪整體環境營造計畫」後龍段		
填表人	王尚斌	填表日期	民國 111 年 2 月 14 日
作業內容	<input checked="" type="checkbox"/> 現場勘查、 <input type="checkbox"/> 生態調查、 <input checked="" type="checkbox"/> 棲地評估、 <input type="checkbox"/> 其他_____		
2.棲地現況描述：銅鑼段:環境組成涵蓋原生林、次生林、人造林、灌叢、農耕地、草生地等。 後龍段:環境組成涵蓋農田、原生林、次生林、灌叢、草生地、道路。			
3.棲地環境評估：環境恢復狀況良好，無異常。			
4.棲地影像紀錄：
