臺中市生態檢核工作計畫(110-
111 年度)委託專業服務
成果報告書

摘要

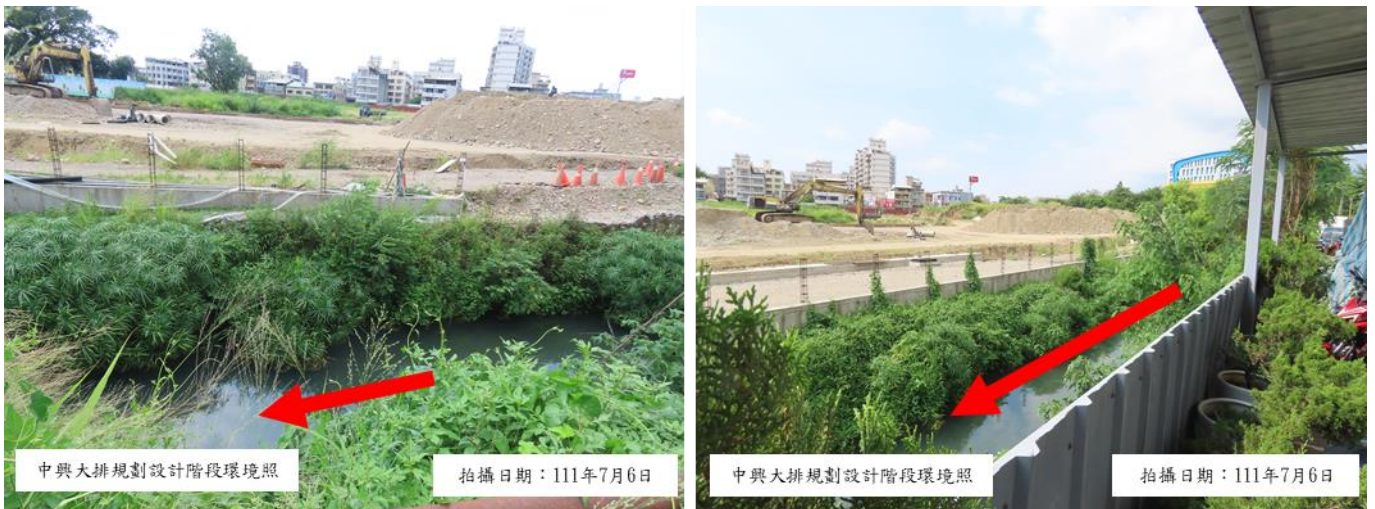
圖 2-1 中興大排（大衛路至國光路）護岸改善治理工程環境照

中興大排（大衛路至國光路）護岸改善治理工程位於臺中市大里區，大里里及大元里之分界，工程施作項目包含排水路改善 420 公尺，工程預期效益為改善淹水面積概估：約 2 公頃、保護人口(對象)：約 5000 人。工程環境照、工程位置詳參圖 2-1、圖 2-2。

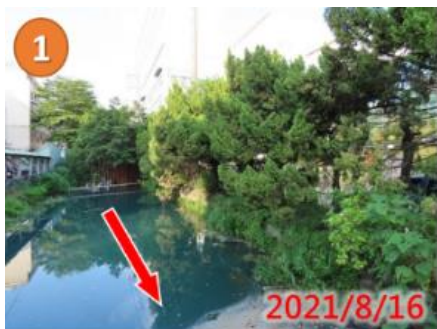
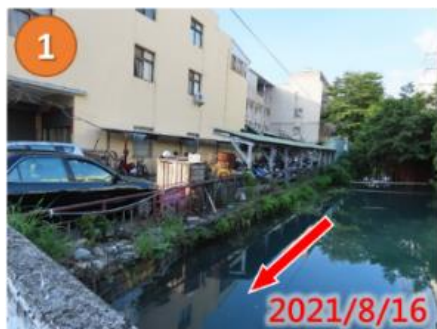
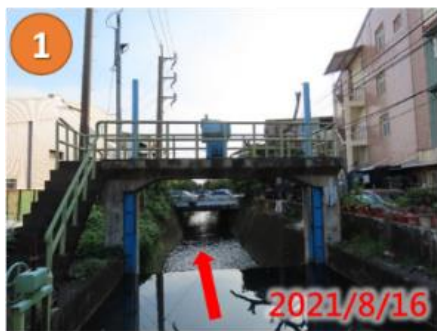
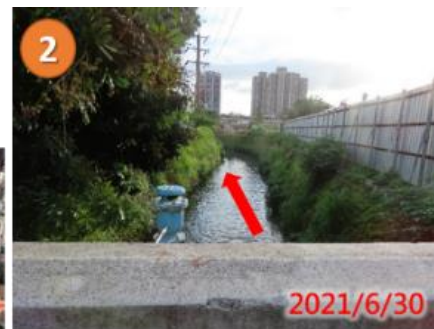
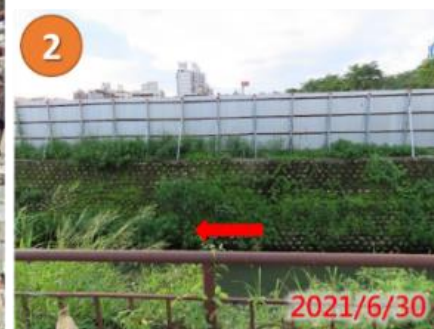
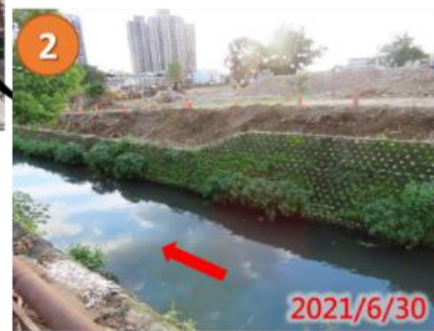
圖 2-6 中興大排計畫區周邊環境現況照

現地勘查時間為民國 110 年 6 月 30 日與 8 月 5 日。預定治理區為中興大排大衛路至國光路間之排水岸，大衛路處因有水門攔蓄，水流速度緩慢，水域型態為深潭，水面有漂浮物，水質條件不佳(略為混濁)，故渠道內多為耐污性較高的尼羅口孵非鯽。周圍陸域棲地類型主要為綠帶、住宅區、人工喬木等，河道右岸為臺中市第 15 期市地重劃工程區域。污排水左岸為垂直混凝土護岸，緊鄰道路與工廠，右岸為漿砌石護岸與民宅，人為擾動頻繁，較無明確生態議題。兩側護岸記錄有喬木，例如治理工程起點河道左岸樹種為正榕、右岸樹種有小葉欖仁，終點處左岸有龍柏等，計畫區周邊環境現況如圖 2-6 與表 2-11 所示。

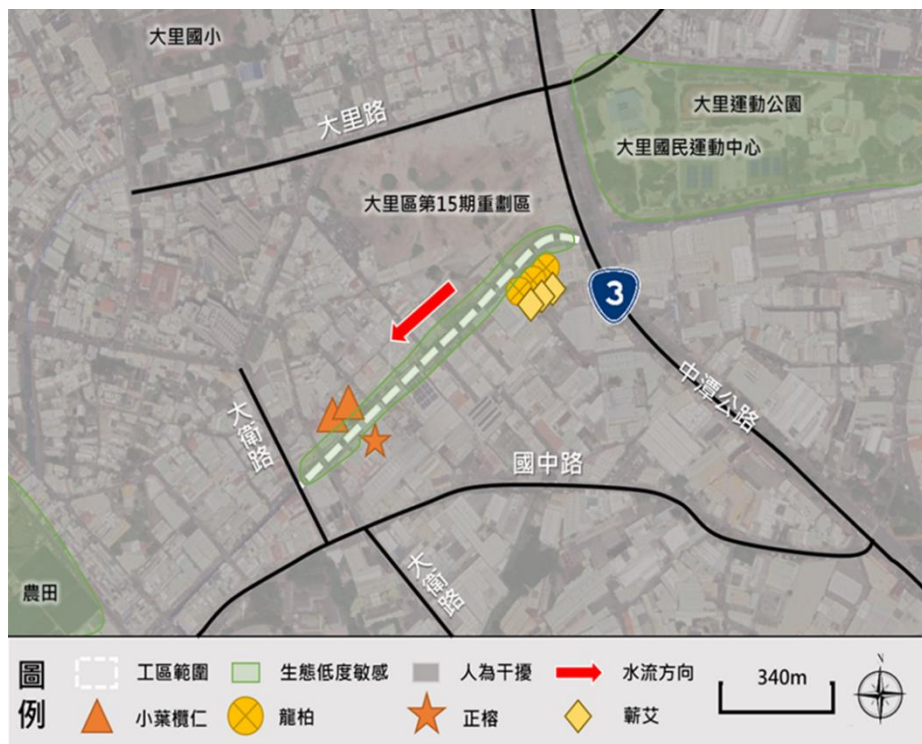
圖 2-7 中興大排生態敏感圖

棲地類型	敏感性	物種利用說明
人工喬木	低度敏感區	兩側人為栽植之喬木可提供當地樹棲型鳥類利用，例如：白尾八哥、白頭翁、珠頸斑鳩等。
水域環境	低度敏感區	水域棲地環境多樣性低，水質屬中度污染，經資料盤點魚種多為耐污性較高之魚種，例如：尼羅口孵非鯽。

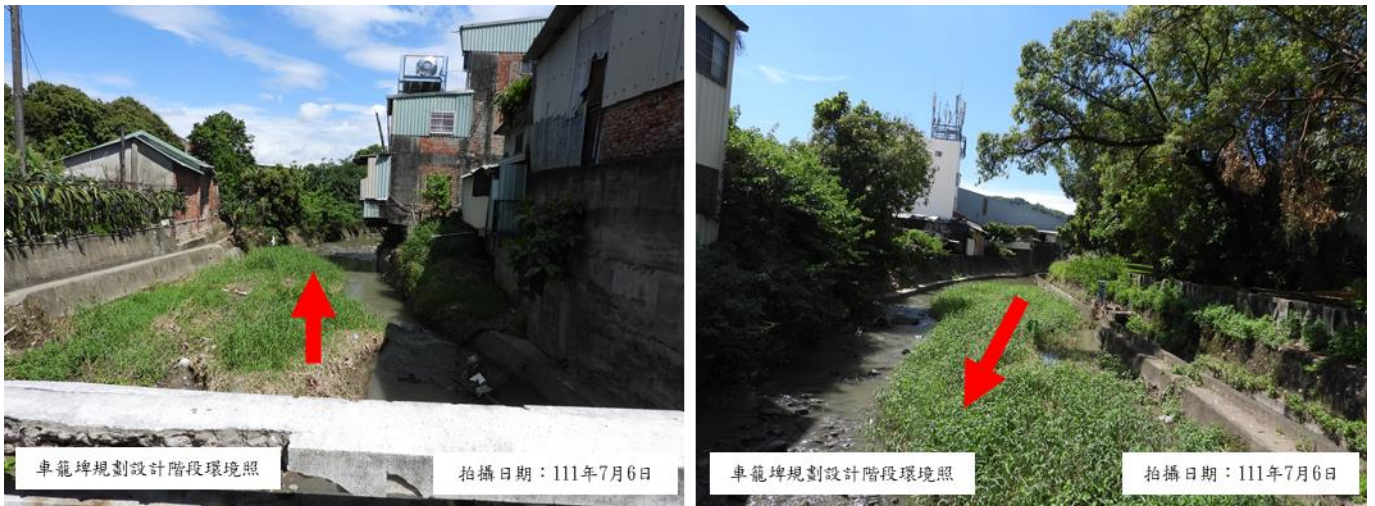
圖 2-9 車籠埤排水利農橋上下游護岸改善治理工程環境照

車籠埤排水利農橋上下游護岸改善治理工程位於臺中市霧峰區，六股里和萬豐里兩里之分界，工程施作項目包含約 100 公尺長左右岸之漿砌卵石護岸整治改善及橋樑改建 1 座(利農橋)，工程預期效益為改善淹水面積概估：約 3 公頃、保護人口(對象)：約 1000 人。工程環境照、工程位置詳參圖 2-9、圖 2-10。

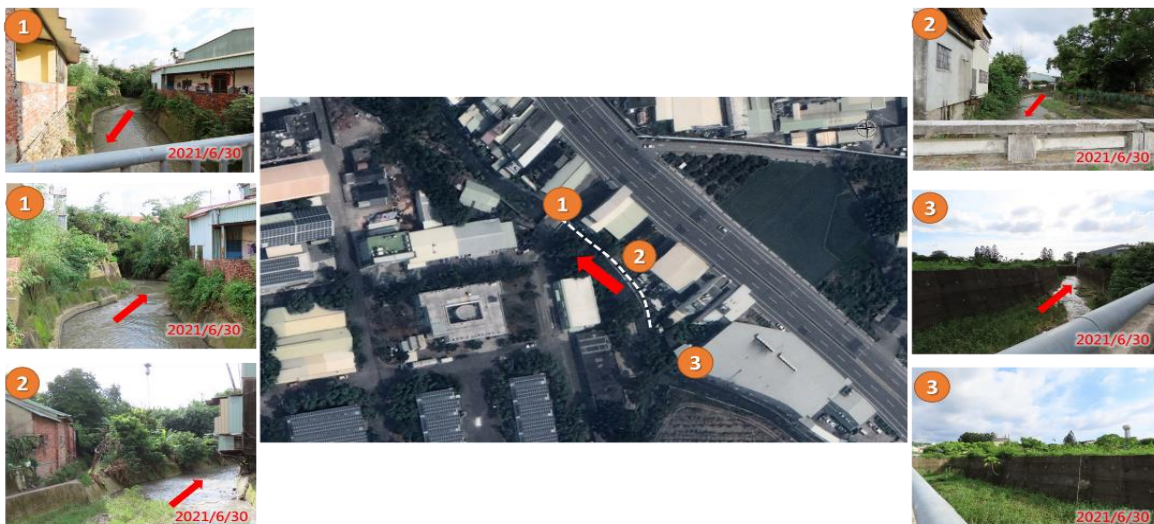
圖 2-15 車籠埤排水計畫區周邊環境現況彙整圖

現地勘查時間為民國 110 年 6 月 30 日。預定治理區為車籠埤排水利農橋上下游，治理工程為約 100 公尺長左右岸之漿砌卵石護岸整治改善及利農橋改建工程。計畫區水域型為淺流及岸邊緩流，水色偏黃綠色，底質為泥沙與卵礫石。周圍陸域棲地類型主要為草生荒地、淺山闊葉林、濱溪帶等。7K+172 處利農橋處周圍紀錄有大型喬木。另排水緊鄰民宅及行政院農業委員會農業試驗所，整體而言屬人為擾動頻繁區域，計畫區周邊環境現況如圖 2-15 所示。

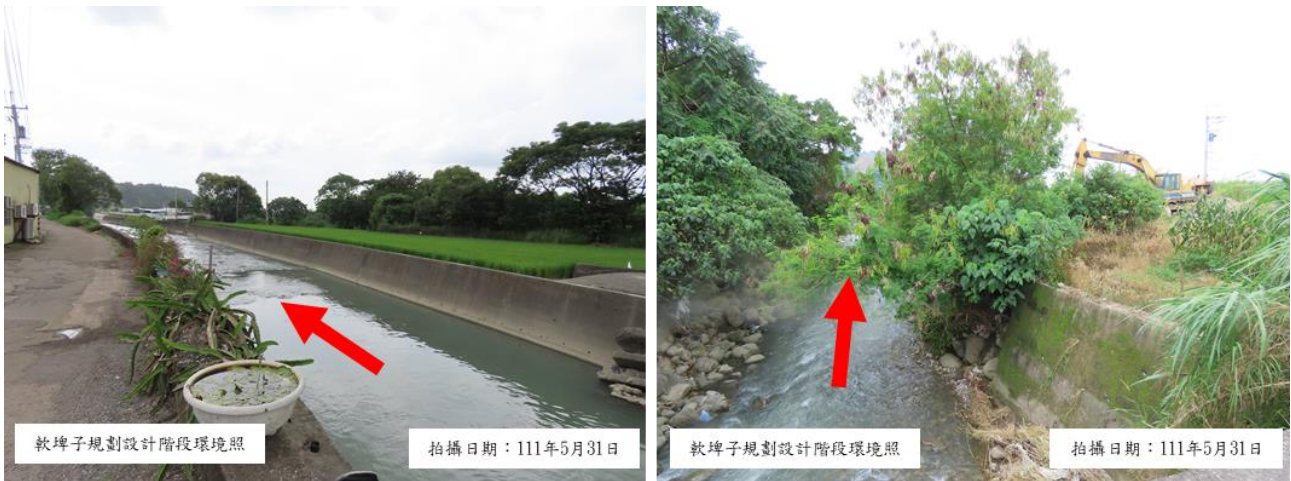
圖 2-18 軟埤仔溪排水 0K+000~2K+651 治理工程環境照

軟埤仔溪排水 0K+000~2K+651 治理工程位於臺中市神岡區，工程施作項目包含排水護岸整治工程共計 1,000 公尺(包含護岸新建、改建及加高)及橋梁改建，工程效益為保護兩岸住家農田避免溢淹狀況發生。工程環境照、範圍圖詳參圖 2-18、圖 2-19。

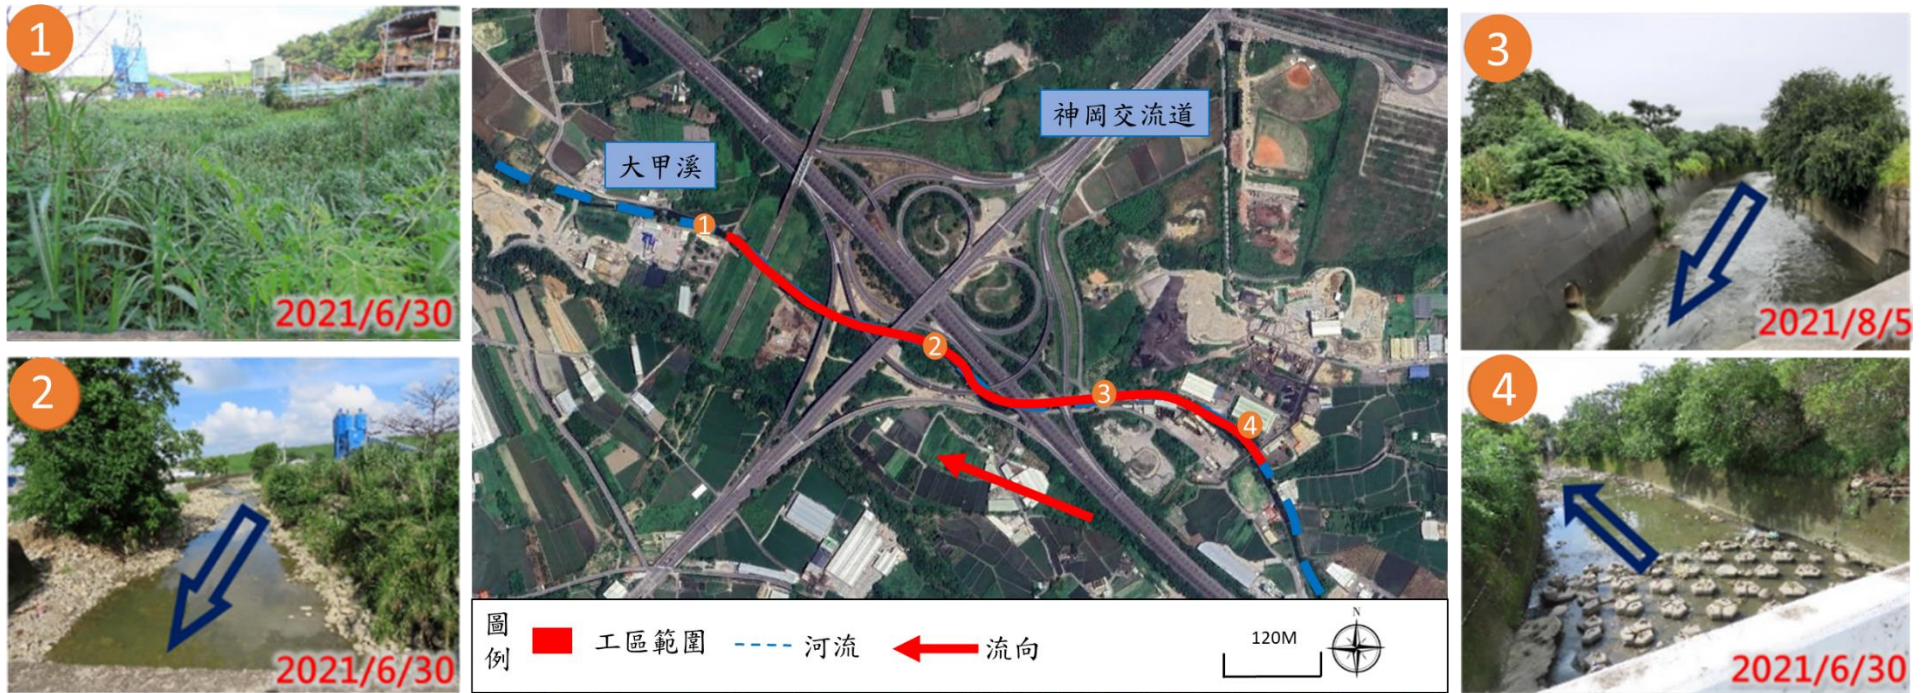
圖 2-22 軟埤子計畫區周邊環境現況照片

現地勘查日期為民國 110 年 6 月 30 日、8 月 5 日、8 月 16 日，預定治理區為大甲溪旁軟埤仔溪排水岸。於計畫區上游處(福民橋 2K+851)水域型態豐富，包含淺流、淺瀨、深潭，水質清澈。渠道內有跌水工，部分阻斷生物縱向廊道。周圍陸域棲地類型主要為次生林、草地及私人果園(人工林)，供生物棲息使用。崎溝橋 1K+365 處水域型態有圓石，水流速度較緩。周圍陸域棲地類型以草地為主。現勘時有發現翠鳥佇立於水邊突出之枝頭上，以及小白鷺在覓食。預定治理計畫區上游處(福德橋 2K+350)，水域為深潭，水質混濁，渠道內有跌水工。周圍兩側護岸，橋梁往上游處左側護岸為 70 度，右側為垂直混凝土護岸；橋梁往下游處兩側皆為垂直混凝土護岸，生物較不易使用。周圍陸域棲地為草生荒地，人為擾動小。鋼型橋 0K+711 因連日下雨，水域型態為淺瀨、深流，水質混濁。排水流向呈現 S 型，有消波塊保護橋梁和抵銷水流的力量，但此工法可能影響魚類活動，不利於魚類通行。周圍兩側皆為尚未整治的

土堤，渠寬不足，容易溢淹。橋墩掏空、橋梁塌陷，河水溢淹到橋梁上。周圍陸域棲地類型主要為淺山闊葉林、濱溪帶、草生荒地。樹種有山黃麻、構樹；草本植物以象草為最多，其次為巴拉草。計畫區周邊環境現況如圖 2-22 所示。

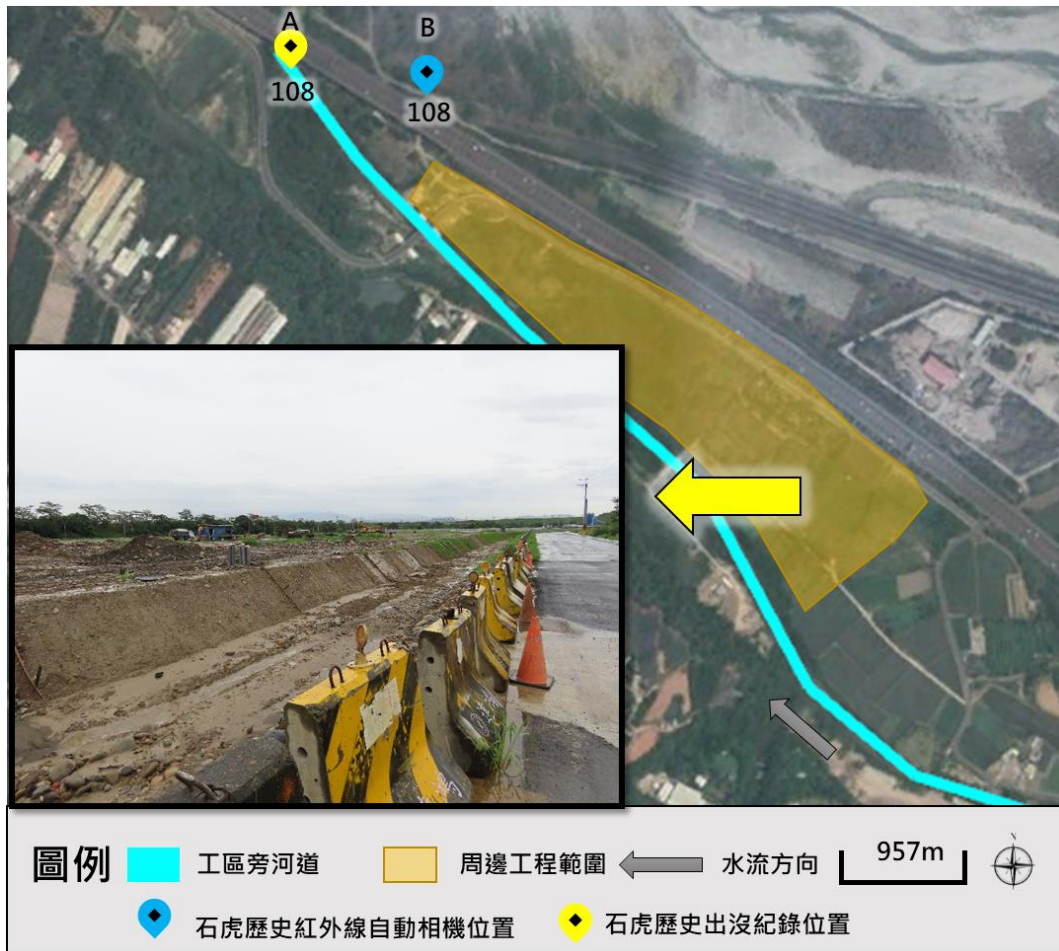
圖 2-25 周邊工程概略位置圖

本計畫於民國 110 年 8 月 16 日至現場勘查時，發現軟埤仔溪排水靠近匯入大甲溪的匯流口上游右岸，有一興建中工程(如圖 2-25 所示)，黃色範圍為該興建中工程範圍，該工程施作已改變原有棲地環境。經瞭解，該工程屬私人工業區之開發岸，預計建造滯洪池，該工程之興建，可能影響原有生物的棲息環境。

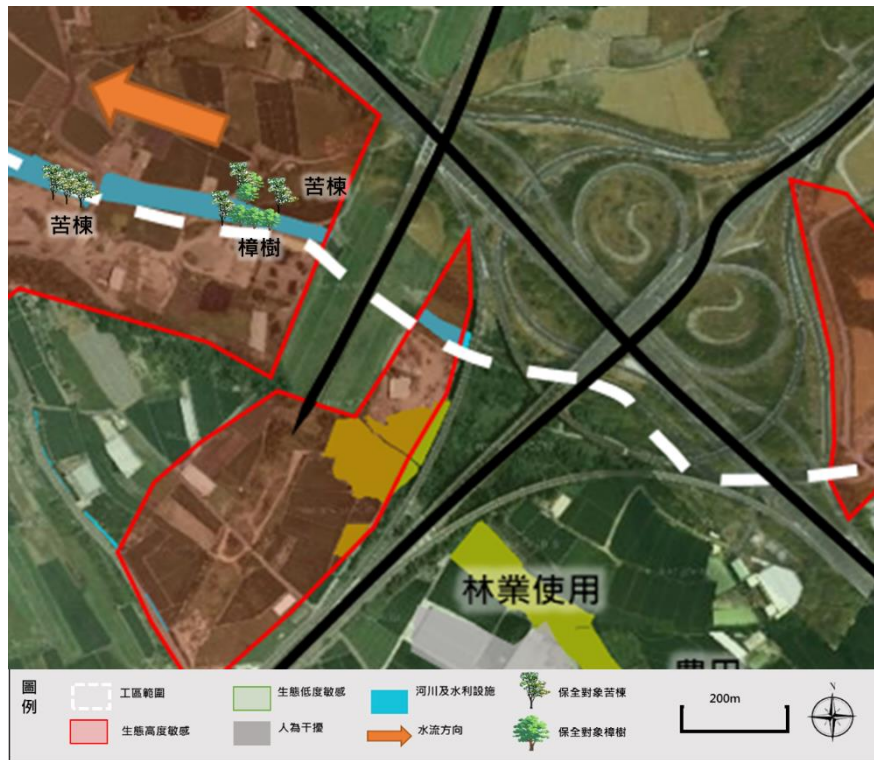
圖 2-26 軟埤仔溪排水生態敏感圖

濱溪帶	高度敏感區	排水兩側土坡濱溪帶提供鷓鴣棲息場所及當地兩棲類繁殖及躲藏區域。此外，亦可能提供石虎(I)往返水陸域使用之動物廊道。
淺山闊葉林	高度敏感區	經林務局圖層套疊，淺山闊葉林除定義為保安林外，亦是有石虎紀錄棲地。另其生態資源豐富，亦為當地猛禽之居所，例如：大冠鷲(II)。
水域環境	高度敏感區	治理計畫區水域棲地類型包含淺流、淺瀨、岸邊緩流、深潭等，底質包含卵礫石、圓石等，因其水域棲地及底質多元化，故提供各種不同棲地需求之水中生物，例如高身小鰈鮎、尼羅口孵非鯽(外)、粗首馬口鱮。

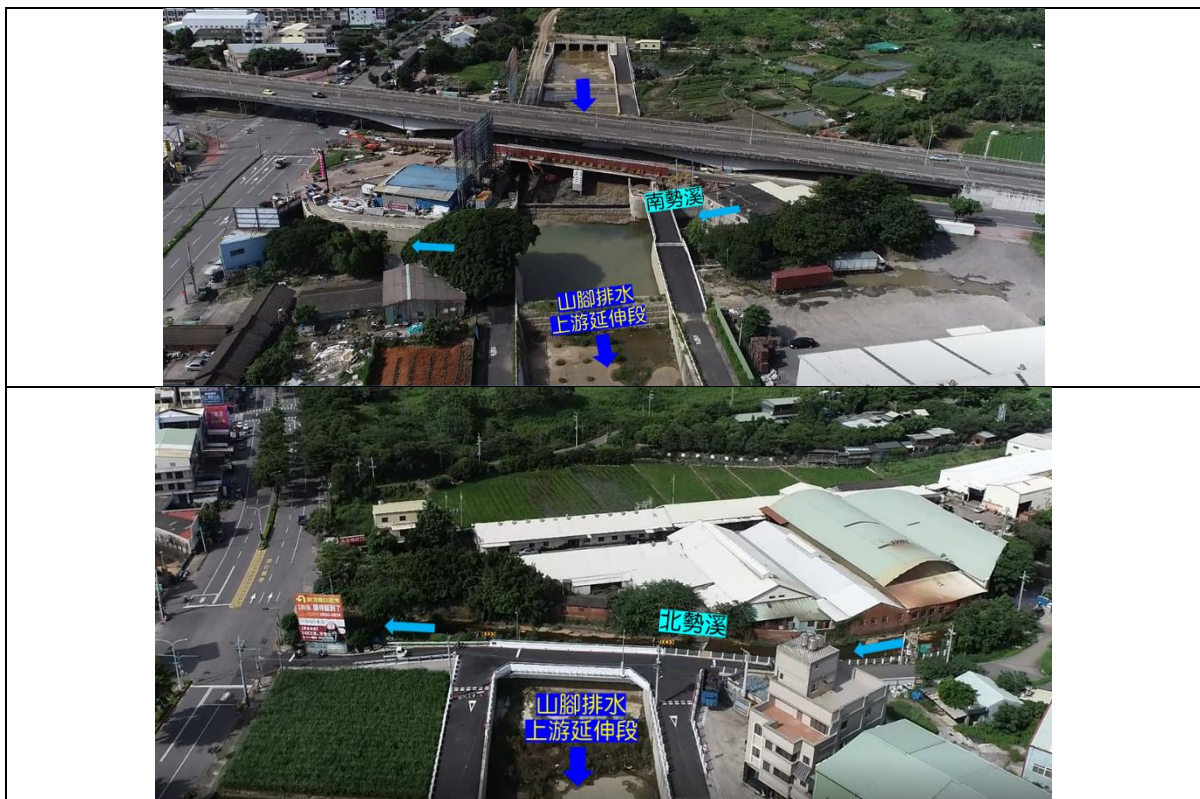
圖 2-28 山腳排水上游延伸段南勢溪及北勢溪分流工應急工程環境照

山腳排水上游延伸段南勢溪及北勢溪分流工應急工程位於臺中市龍井區、沙鹿區，橫跨南勢里、山腳里、斗抵里，本計畫預定於南勢溪與山腳排水上游延伸段匯流口、北勢溪與山腳排水上游延伸段匯流口辦理分流工及相關設施工程，本工程為山腳排水治理計畫之一部分，預計全部完工後，可提升排水功能，降低區域災害風險，保障該地居民免除淹水災害，保護人民生命財產安全，受益面積約 734 公頃，保護人口約 1 萬 9 千人，可免除淹水災害，並確保人民生命財產安全。工程環境照片與工程位置如圖 2-28~圖 2-30 所示，工程施工項目分為南勢溪與北勢溪如下：

1. 南勢溪匯流口分流工：臨時土堤拆除、孔口堰(含灌溉取水閘門)、灌溉溝、帶工*1、拋石。
2. 北勢溪匯流口分流工：臨時土堤拆除(含固床工)、孔口堰(含灌溉取水閘門)、匯流口沈砂消能池。

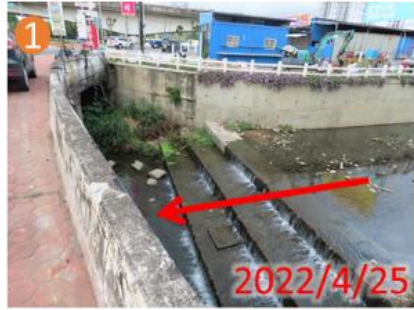
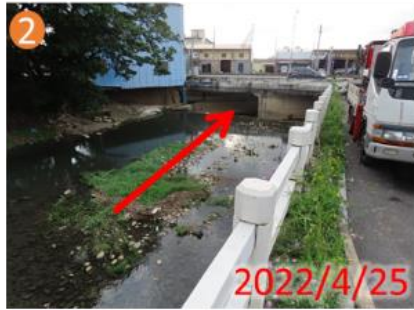
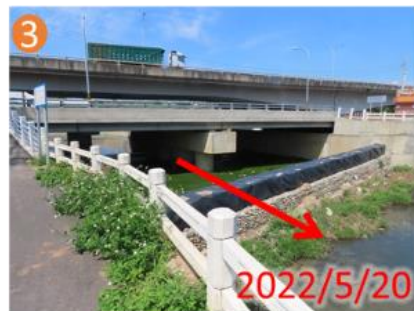
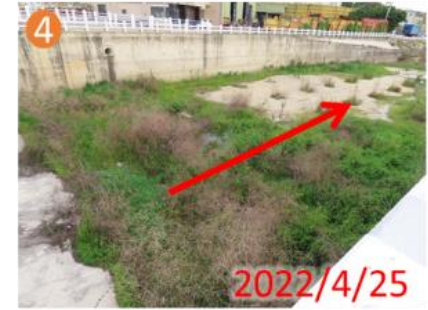
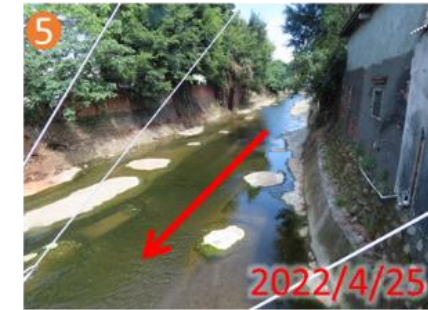
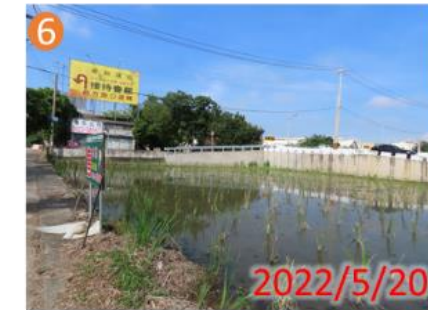
圖 2-32 山腳排水計畫區周邊環境現況照片

岸壁，水域型態包含深流、深潭，水質清澈，渠道內有跌水工，部分阻斷生物縱向廊道，底部平鋪粒徑大約 30 公分以下的卵石，於南勢溪固床工上游因堆積而形成淺瀨，有少許雜草叢生，山腳排水延伸段則水深較深，無此現象。水體顏色尚屬清澈，卵石上密佈泥苔。陸域環境為工廠、住宅、農田、馬路等環境。

北勢溪與山腳排水上游延伸段匯流口工程位於沙鹿區沙田路旁的南斗路 392 巷與北勢溪交會，排水延伸段部份因尚未開通暫無水域，北勢溪兩岸均為垂直岸壁，臨路岸為水泥構造，對岸則為磚造民宅下由卵石砌成的駁坎，兩岸皆為人工構築的岸壁。調查區域由固床工分成上、下游兩段，下游部份為水泥鋪成的平坦河道，坡陡水急，魚類無法於此停棲，上游段底部由粒徑 30 公分以下的卵石鋪成平坦河道，水深略深，約 30-50 公分，水體尚屬清澈，有魚類於此棲息，陸域環境則有工廠、住宅混合區，周邊環境較多樣，有水田、菜園、水池、茭白筍水道等。

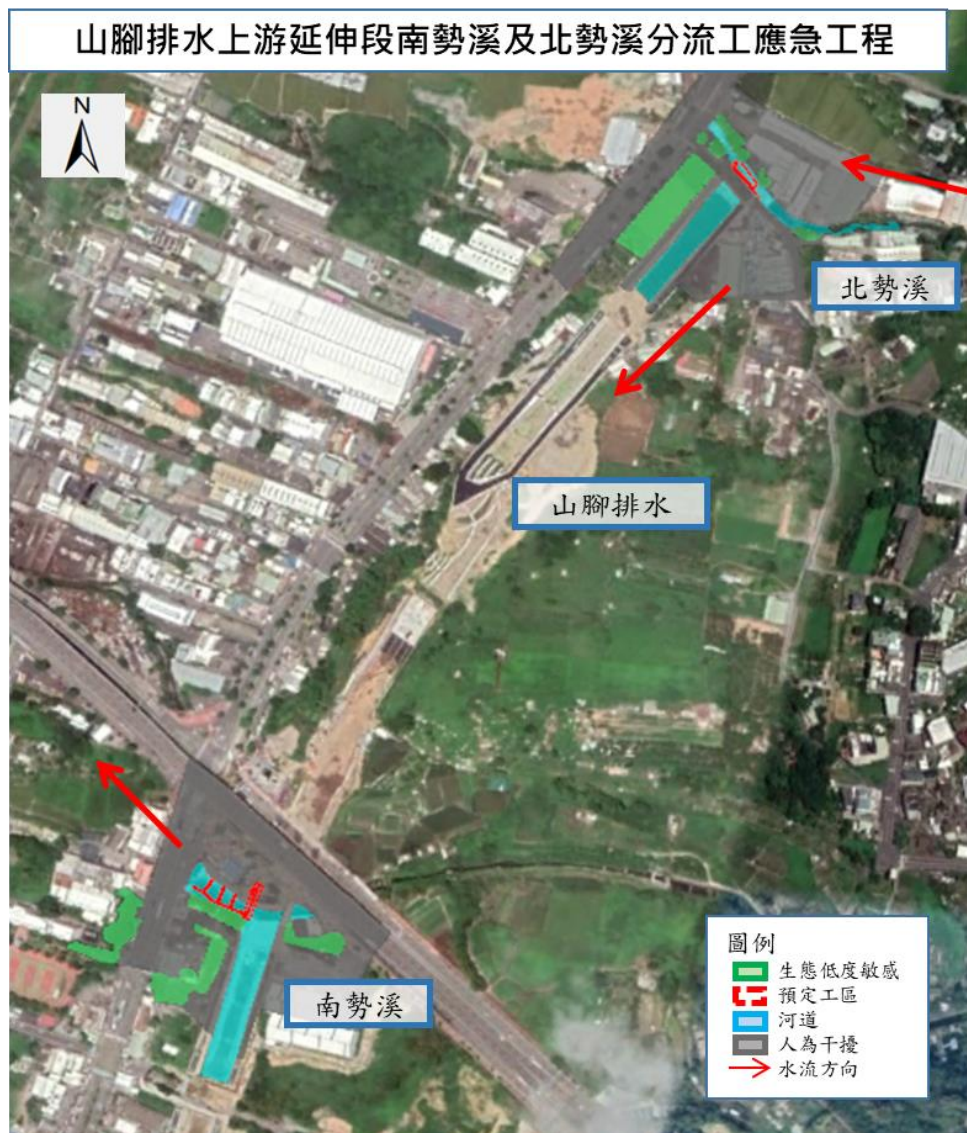
圖 2-33 山腳排水生態敏感圖

棲地類型	敏感性	物種利用說明
農耕地	低度敏感區	隨著農耕地的耕作與休耕，提供生物不同的覓食環境，例如：常見鷺科於此覓食。
渠底草叢	低度敏感區	北勢溪與山腳排水銜接處未開通，排水延伸段部份暫無水域，渠底積水處、草叢有發現鳥類停棲如紅冠水雞。
水域環境	中度敏感區	棲地類型為淺流、淺瀨、岸邊緩流、深流等，底質包含卵礫石、圓石等，魚類多為外來種如線鱧、巴西珠母麗魚、食蚊魚等，原生種魚類則為鯽魚與粗首馬口鱮。

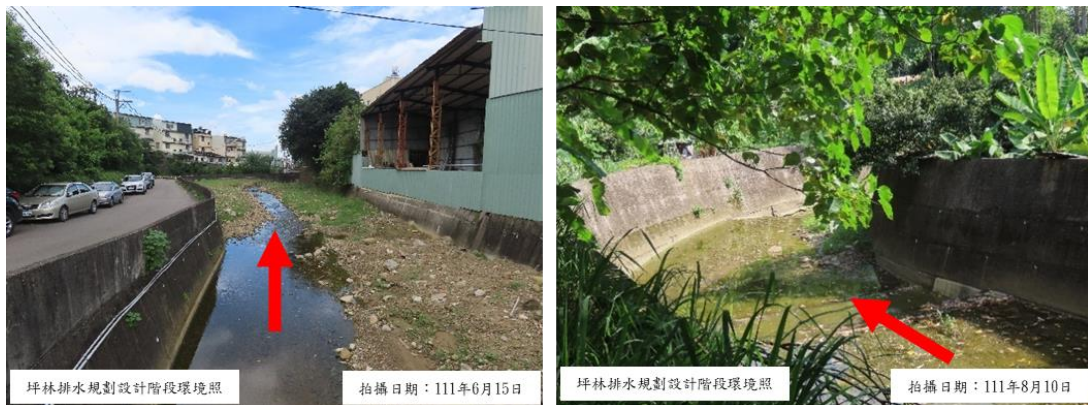
圖 2-35 坪林排水 1+524~2+046 環境照

坪林排水 1K+524~2K+046 護岸改善應急工程位於臺中市太平區勤益里，本計畫預定於坪林排水 1+524~2+046 局部護岸及渠底改善，可有效保障周遭區域人民之生命財產安全，並配合搶險需求於左岸新設防汛道路，對未來排水路之巡查維護、搶險搶修工作有極大助益，亦可確保排水路發生危害狀況時即早發現，並儘速維護排除，以保障坪林排水沿線居民生命財產安全，工程環境照片與工程位置如圖 2-35、圖 2-36 所示，工程施作項目如下：

1. 護岸改建：H=3.50m，L=50m。
2. 新設防汛道路，W=4.0m，L=522.0m。

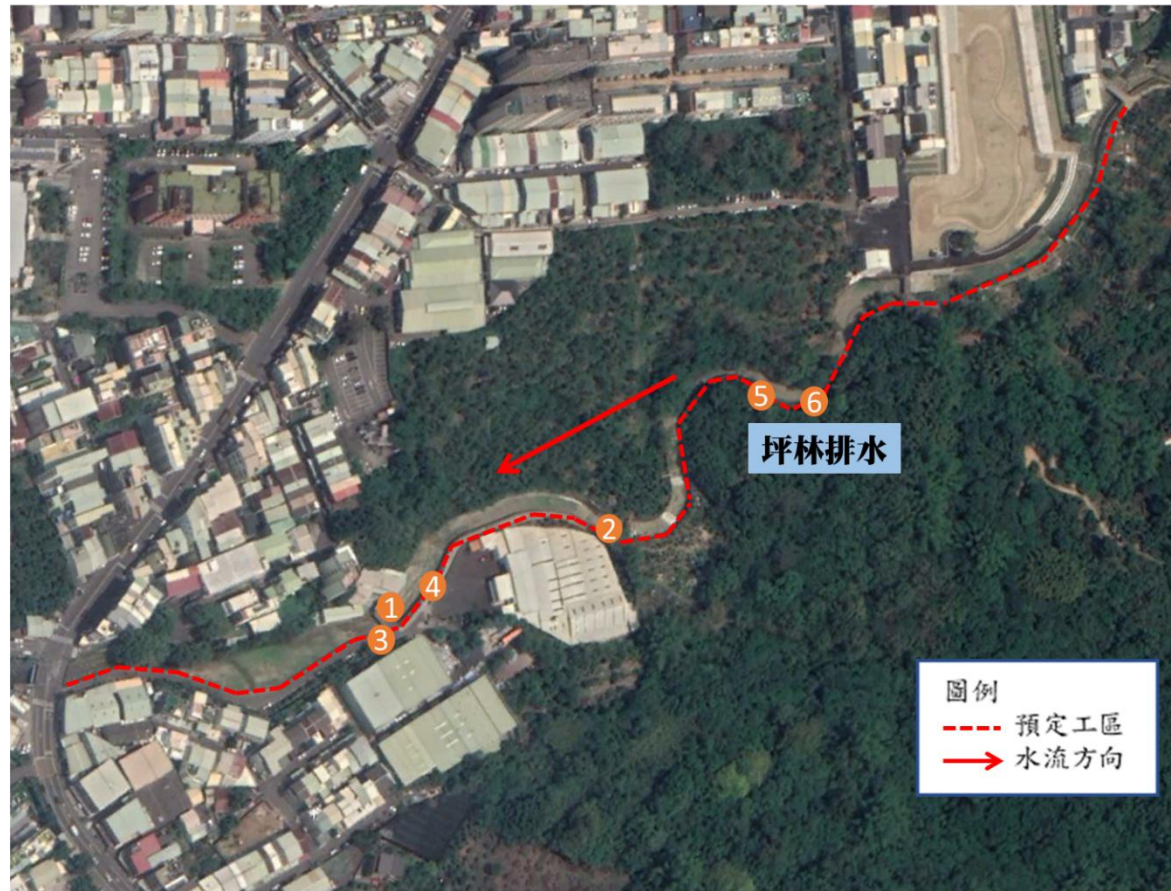
圖 2-39 坪林排水計畫區周邊環境現況照片

現地勘查日期為民國 111 年 6 月 6 日、6 月 14 日、8 月 10 日，預定治理區為勤益科大與坪林國小附近的坪林排水。溪流兩側岸邊為垂直型水泥護岸，河道右側泥沙淤積較為嚴重，且淤積處的草本植物茂密，流速平緩，水域型態為淺流、潭區及岸邊緩流，水質清澈。渠道內有跌水工，部分阻斷生物縱向廊道。計畫區左岸環境為次生林、工廠及少部分為農耕地，計畫區右岸環境為人為種植的綠竹林、灌叢、住宅區、工廠及道路，左岸中游處臨岸次生林有台灣特有種台灣肖楠，受跌水工影響水質雖清澈但水域中魚類較少出沒，次生林有印度蜓蜥等爬蟲類棲息，整體環境自然且無人進出建議限縮防汛道路寬度僅工堤岸修繕工程車輛使用，避免民眾進入影響當地生態。

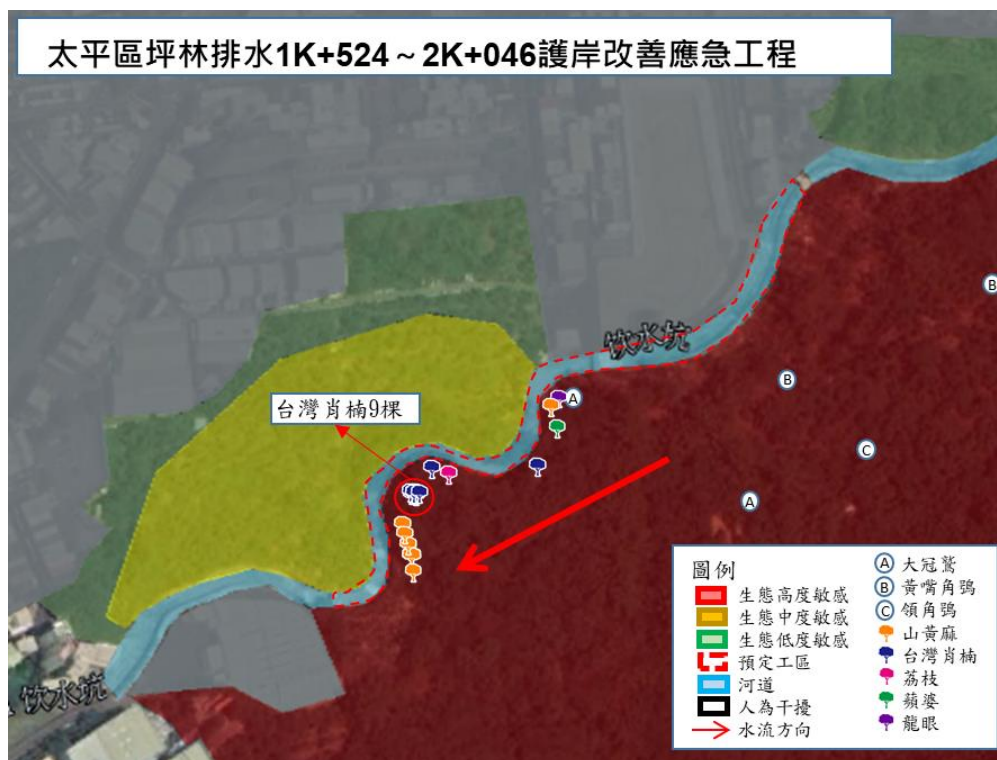
圖 2-40 坪林排水生態敏感圖

棲地類型	敏感性	物種利用說明
草生荒地	高度敏感區	計畫區兩岸之草生荒地可供當地哺乳類及爬蟲類躲藏，例如：臭鼬、溝鼠，爬蟲類有：印度疣尾蝎虎、無疣蝎虎、斯文豪氏攀蜥、臺灣草蜥、印度蜓蜥、雨傘節等。
次生林	高度敏感區	計畫區兩岸之次生林可供哺乳類、爬蟲類躲藏，例如：臭鼬、赤腹松鼠與溝鼠，爬蟲類有：印度疣尾蝎虎、無疣蝎虎、斯文豪氏攀蜥、臺灣草蜥、印度蜓蜥等，亦常可見樹棲型鳥類及鷺科棲息，例如：小白鷺、夜鷺等。
菜園	低度敏感區	當地居民的菜園種植各類作物，作物以果樹為主，出沒動物如赤腹松鼠、印度蜓蜥、白尾八哥等。
水域環境	中度敏感區	治理計畫區水域棲地類型包含淺流、淺瀨、岸邊緩流等，底質包含卵礫石、圓石等，受渠底固床工差影響有斷流情形，水質清澈但水域中魚類較少，考量水質與夏季水量較少故定義為中度敏感區。

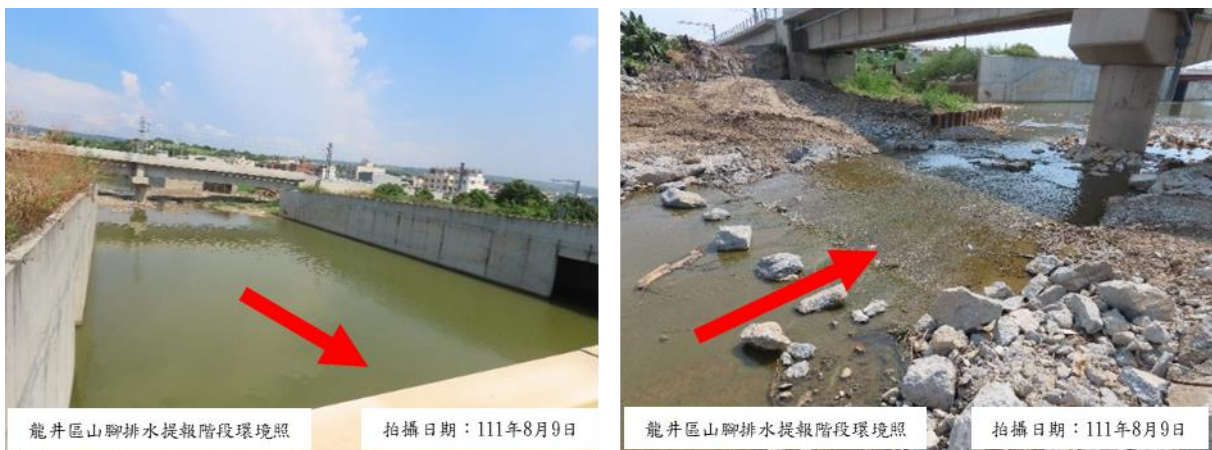
圖 2-42 龍井區山腳排水 4K+225~4K+330 工程環境照

龍井區山腳排水 4K+225~4K+330 治理工程位於臺中市龍井區龍泉里。原工程為山腳排水治理工程 0K+000~4K+715，原工程內容為斷面型式採 30 公尺明渠型式加上兩岸各 5 公尺以箱涵方式構築，因工程山腳排水鐵路橋段(4K+225~4K+330)須配合鐵路橋改善工程施工。目前山腳排水治理工程中之上、下游渠段、鐵路橋皆已施工完成，故本工程(4K+225~4K+330)已於 111 年 8 月 15 日進場施工進入施工階段並辦理施工階段生態檢核，工程環境照與工程範圍圖如圖 2-42、圖 2-43 所示。

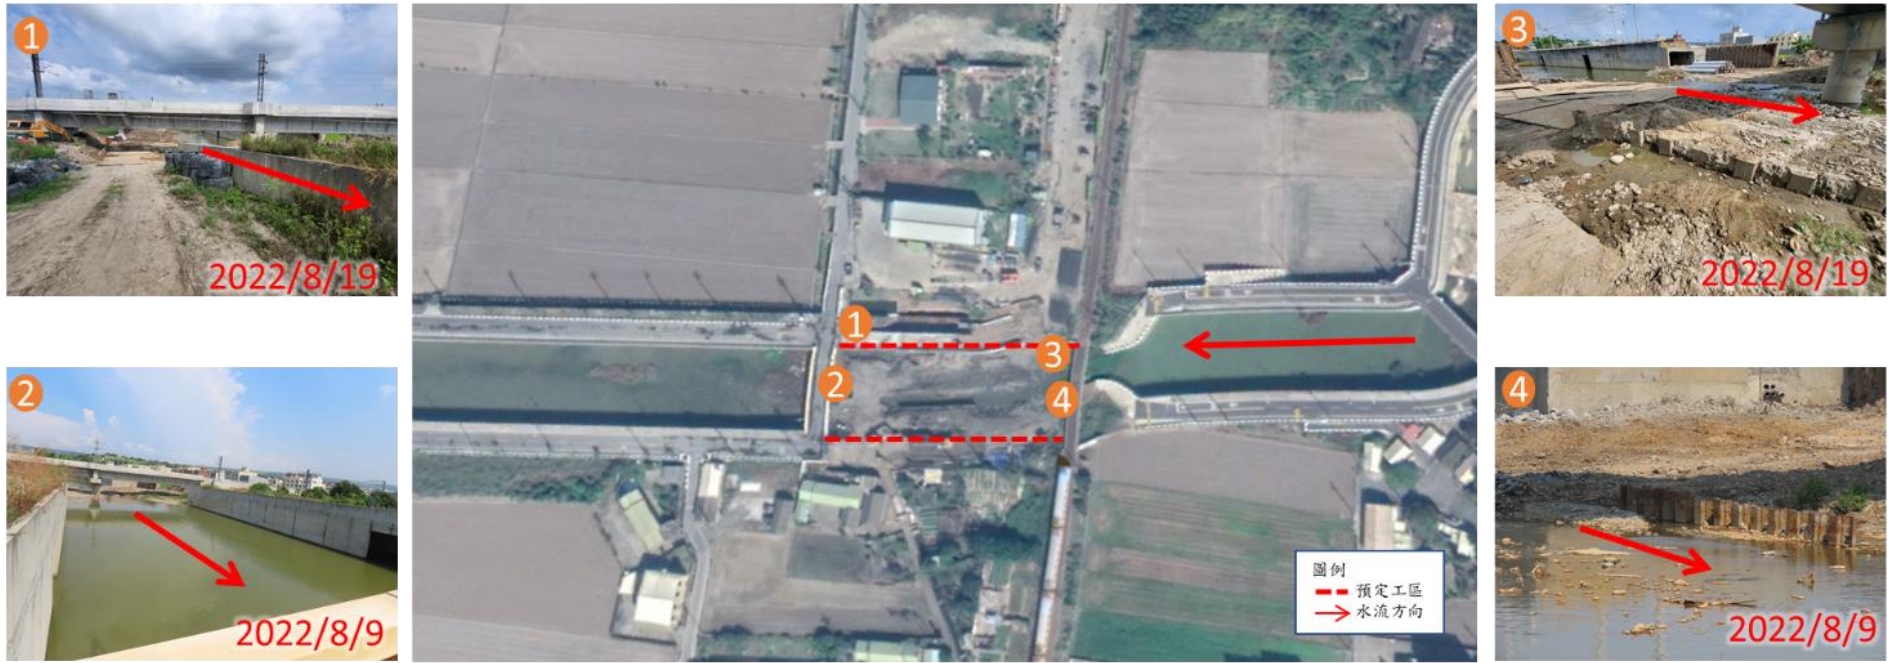
圖 2-45 龍井區山腳排水計畫區周邊環境現況照片

治理區上、下游段為流速緩慢的深潭為主。河床底質以泥沙、卵石、礫石、圓石組成，水流速度較緩，兩側護岸為垂直混凝土護岸，生物橫向廊道受阻。

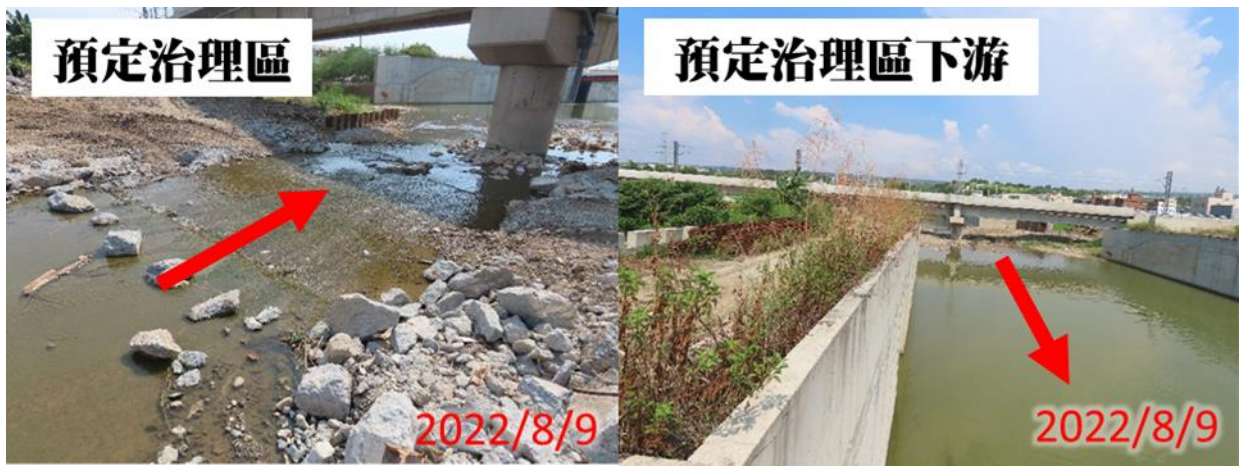
圖 2-46 龍井區山腳排水施工前環境照

本計畫於 111 年 8 月 9 日辦理現地勘查，現地環境周遭沒有發現需要保全樹木，預定治理區上下游工程皆已完工，本案完工後將銜接工程上下游堤防，本案周遭陸域環境為民房、荒地、農田組成，水域環境方面計畫區為淺流、淺瀨環境，且上下游護岸尚未銜接可供動物橫越渠道或離開渠道，預定治理區周遭環境出沒動物以一般鄉村常見鳥類為主，如白尾八哥、小白鷺等，經環境影響分析後無對環境影響較小，需注意完工後溪濱廊道連續性分數會下降，施工前環境狀況如圖 2-46 所示。

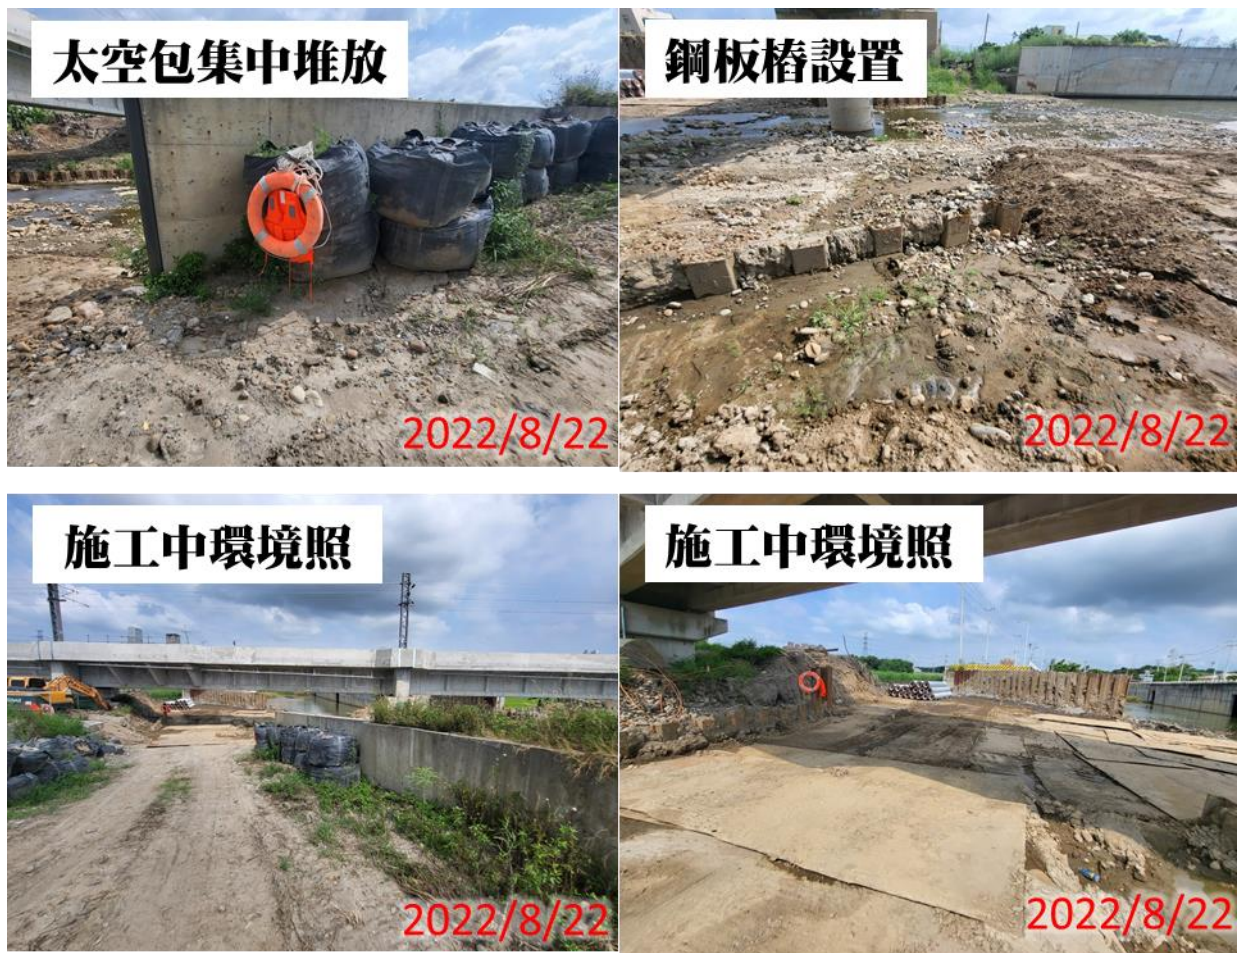
圖 2-47 龍井區山腳排水施工中環境照

本計畫於 111 年 8 月 19 日辦理第一次施工階段現地勘查與自主檢查，現階段已為施作半半施工開始於河道打入鋼板樁，現地勘查沒有發現便當等垃圾丟棄的情形，工程器材、太空包也有集中於路邊堆放，後續將持續辦理施工階段自主檢查與環境影響分析，施工中環境狀況如圖 2-47 所示。

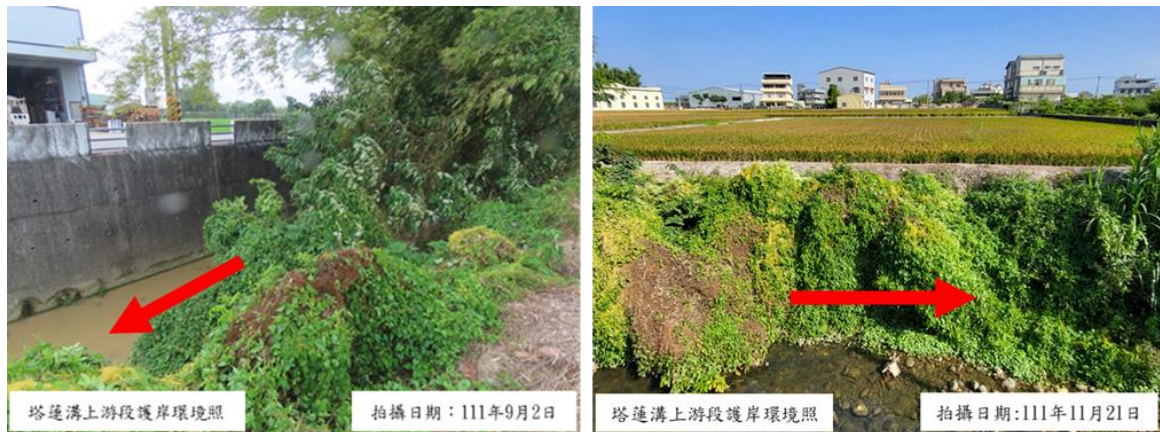
圖 2-49 大雅區塔蓮溝上游段護岸應急工程環境照

大雅區塔蓮溝上游段護岸應急工程位於臺中市大雅區，工程施作項目包含混凝土護岸約 150 公尺，工程預期效益為避免水流湍急掏刷導致左岸民眾財產流失。工程環境照片與工程位置詳參圖 2-49、圖 2-50。

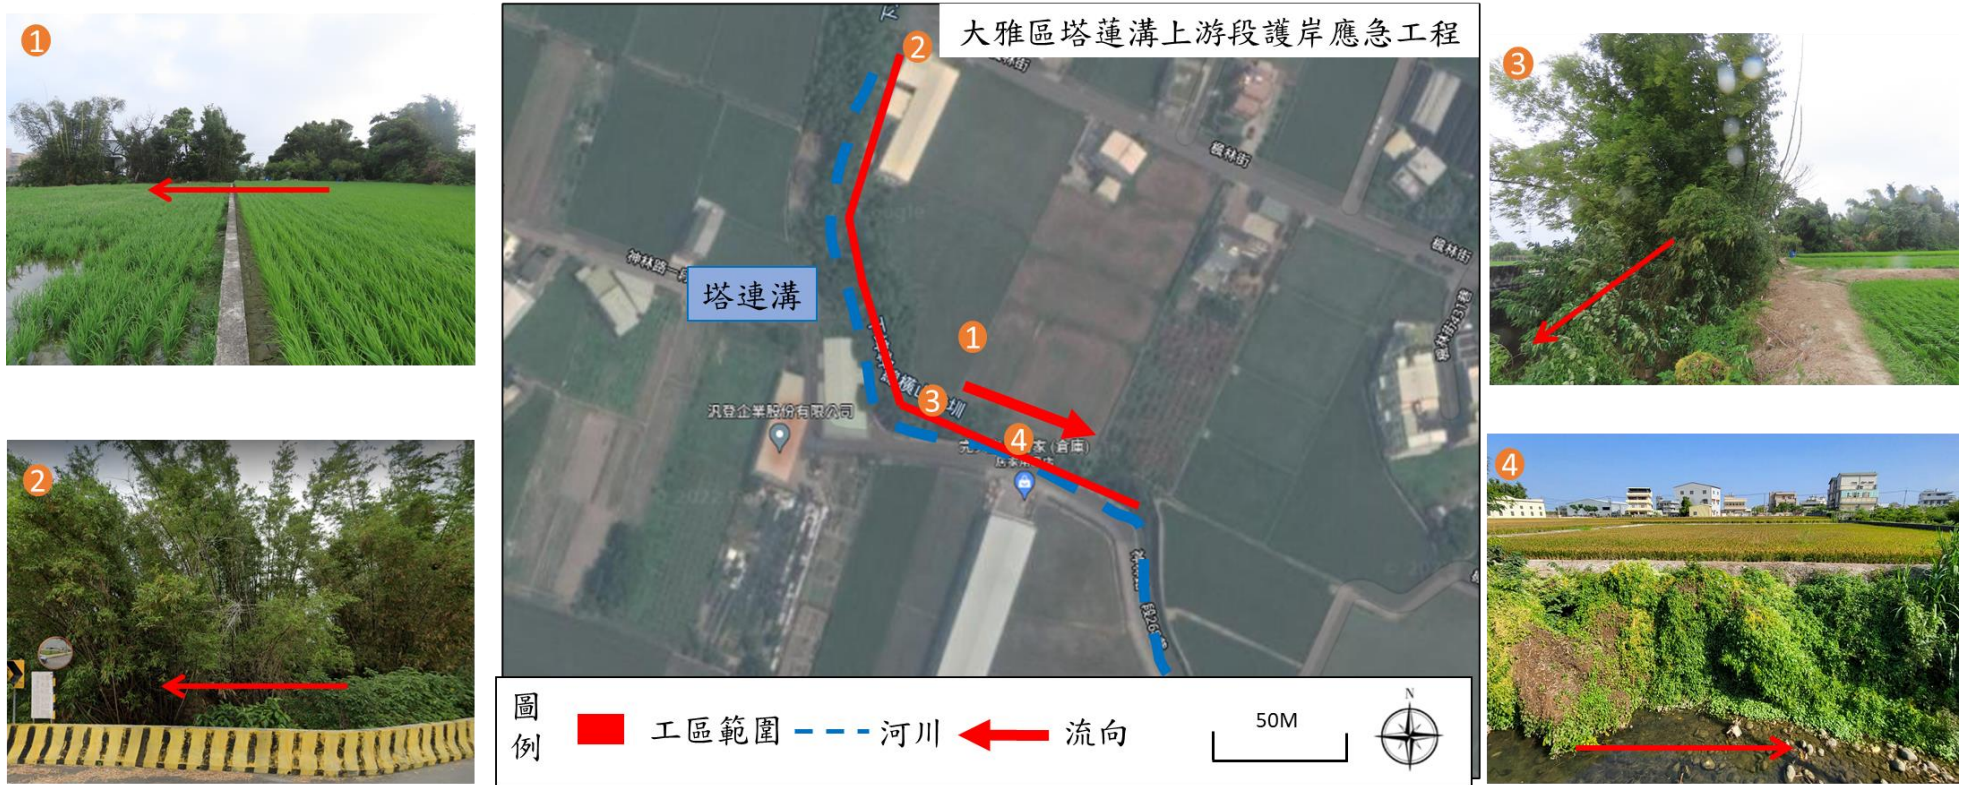
現地勘查時間為民國 111 年 9 月 2 日、111 年 11 月 21 日。預定治理區為鄰近神林路一段 268 巷與下埤幹線橫山支圳中，下埤幹線橫山支圳水流速度較快，水域型態為淺流。周圍陸域棲地類型主要為農耕地、竹林、民宅、工廠等，河道左岸為本次預定治理區，左岸環境為土坡、竹林、農耕地組成，左岸環境為混泥土護岸、道路、農耕地，計畫區周邊環境現況如圖 2-52 所示。

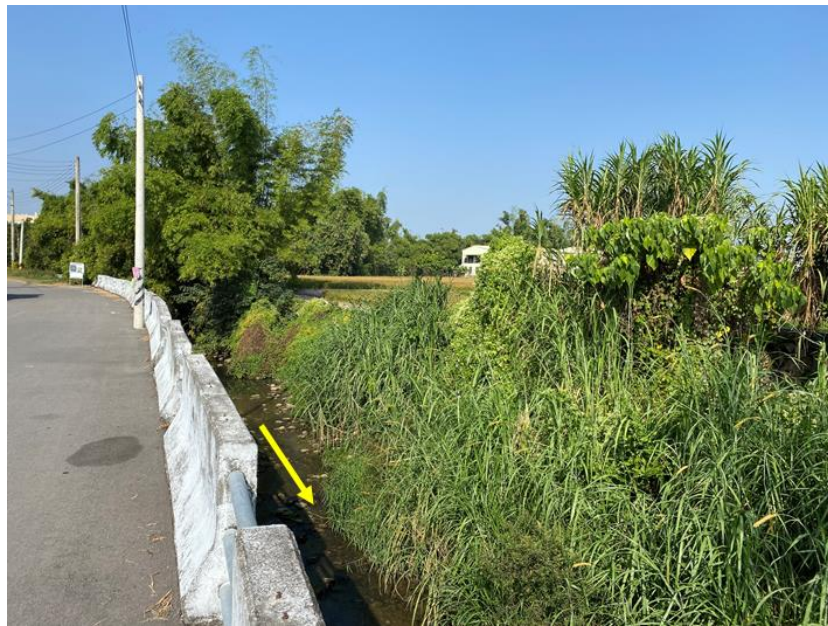
圖 2-53 塔蓮溝預定工程區域較下游段(神林路段)兩岸現況照片

棲地類型	敏感性	物種利用說明
草生荒地	中度敏感區	計畫區鄰近之草生荒地可供當地哺乳類及爬蟲類躲藏。
農耕地	低度敏感區	隨著農耕地的耕作與休耕，提供生物不同的覓食環境，根據資料盤點鳥類有常見鷺科、鶉科等於此覓食。
濱溪帶	中度敏感區 低度敏感區	由於週邊環境屬人為活動頻繁之耕地、道路與工廠，部分右岸與大部分左岸之濱溪帶土坡，現況為植被茂密之棲地環境，為鳥類、小型哺乳類、爬蟲類、兩棲類之重要棲息環境。
水域環境	中度敏感區	計畫區水域棲地類型以淺流為主，底質包含卵礫石、圓石等。目視發現疑似台灣白甲魚(苦花)，評估計畫渠段之水質可能屬未受污染等級。

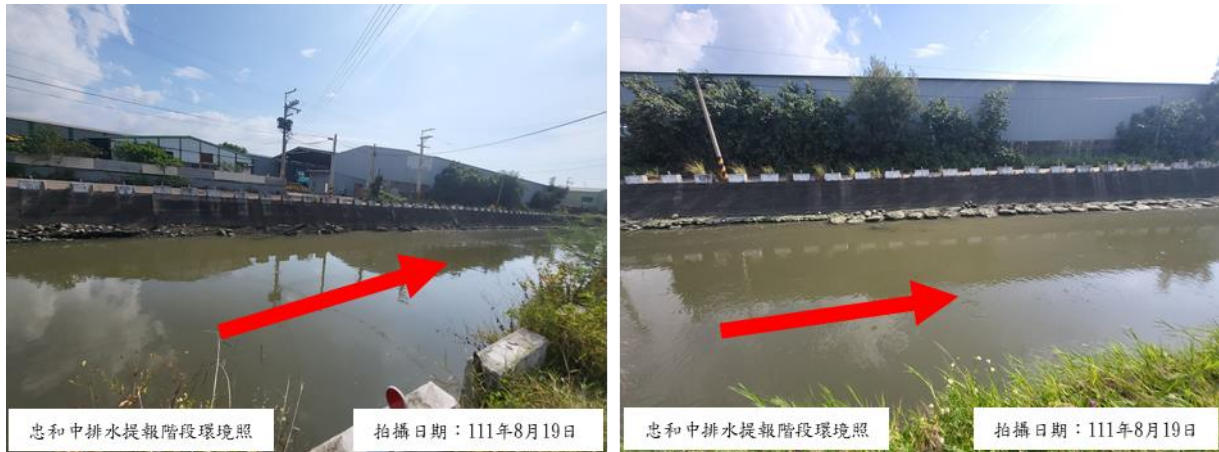
圖 2-57 龍井區忠和中排水臨港路下游右岸護岸改善應急工程環境圖

龍井區忠和中排水臨港路下游右岸護岸改善應急工程位於臺中市龍井區，工程施作項目包含約 955 公尺長右岸之護岸整治改善，保護右岸路面基角，工程環境照片與工程位置詳參圖 2-57、圖 2-58。

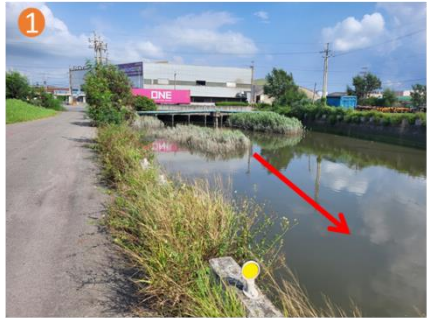
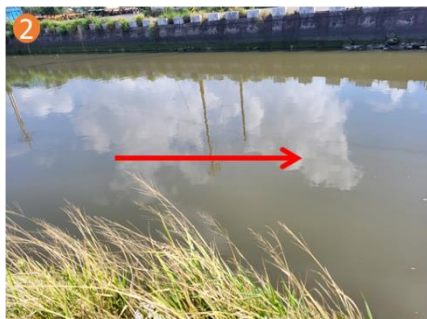
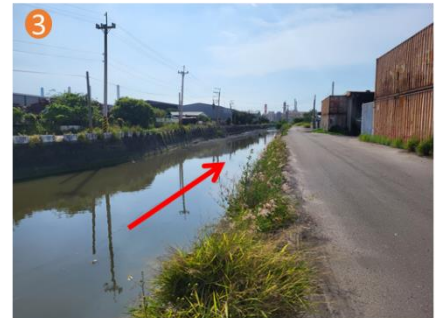
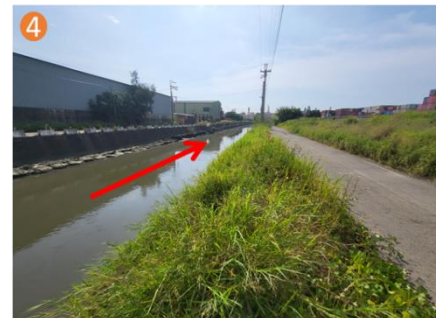
圖 2-60 忠和中排水計畫區周邊環境現況照片

現地勘查日期為 111 年 8 月 19 日，預定治理區為忠和中排水右岸護岸改建。於計畫區水域型態包含淺流、淺瀨、深潭。周圍陸域環境主要為農耕地、草生地、道路及工廠。周圍陸域棲地類型以農耕地、草生地為主。現勘時有鷺科在覓食。水域兩側濱溪帶草叢、泥灘地有發現蟹洞、鳥類出沒，泥灘地、濱溪帶草叢為本工程關注區域，計畫區周邊環境現況如圖 2-60 所示。

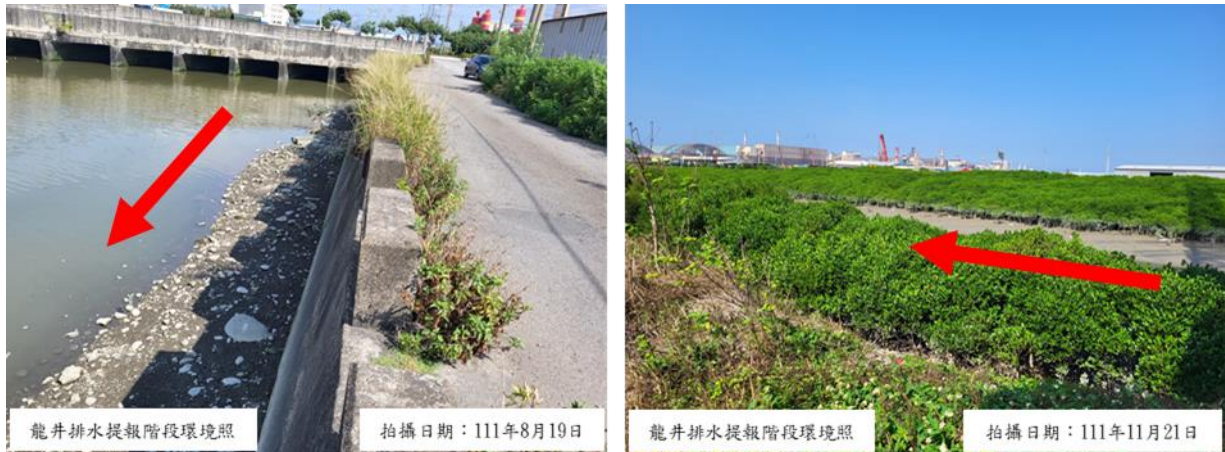
圖 2-63 龍井區龍井排水臨港路下游左岸護岸改善應急工程環境照

龍井區龍井排水臨港路下游左岸護岸改善應急工程位於臺中市龍井區，工程施作項目包含下游左岸工程約 1,780 公尺，用以保護龍井排水左岸農地，工程環境照片與工程位置詳參圖 2-63、圖 2-64。

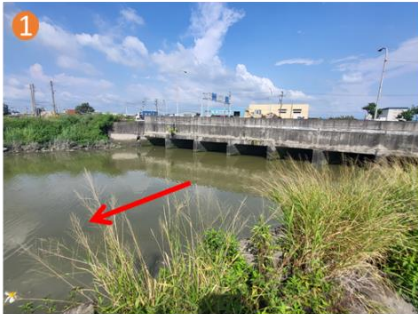
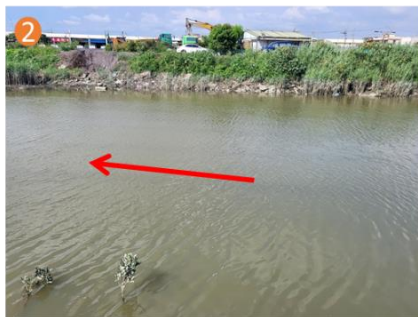
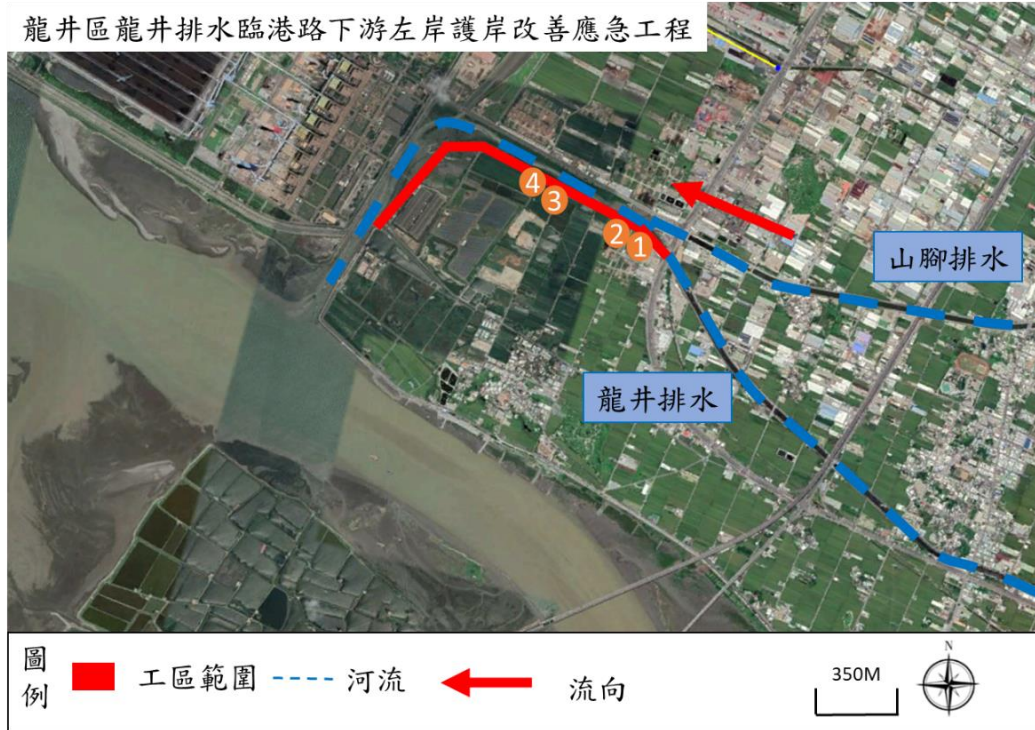
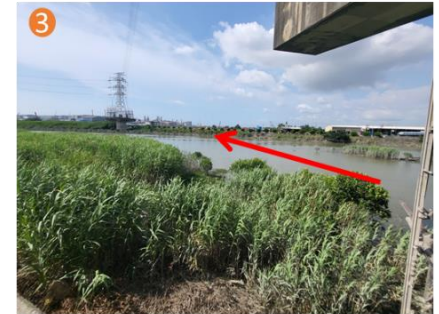
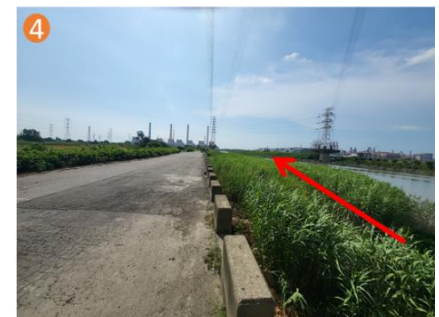
圖 2-67 龍井排水計畫區周邊環境現況照片

現地勘查日期為 111 年 8 月 19 日，預定治理區為龍井排水左岸護岸改建。於計畫區水域型態包含淺流、淺瀨、深潭。周圍陸域環境主要為農耕地、草地、道路及工廠。周圍陸域棲地類型以農耕地、草地為主。現勘時有鷺科在覓食。水域兩側濱溪帶草叢、泥灘地有發現紅樹林、招潮蟹、彈塗魚、鳥類出沒，紅樹林、泥灘地、濱溪帶草叢為本工程關注區域，計畫區周邊環境現況如圖 2-67 所示。
