臺中市生態檢核工作計畫(110-
111 年度)委託專業服務
成果報告書

摘要

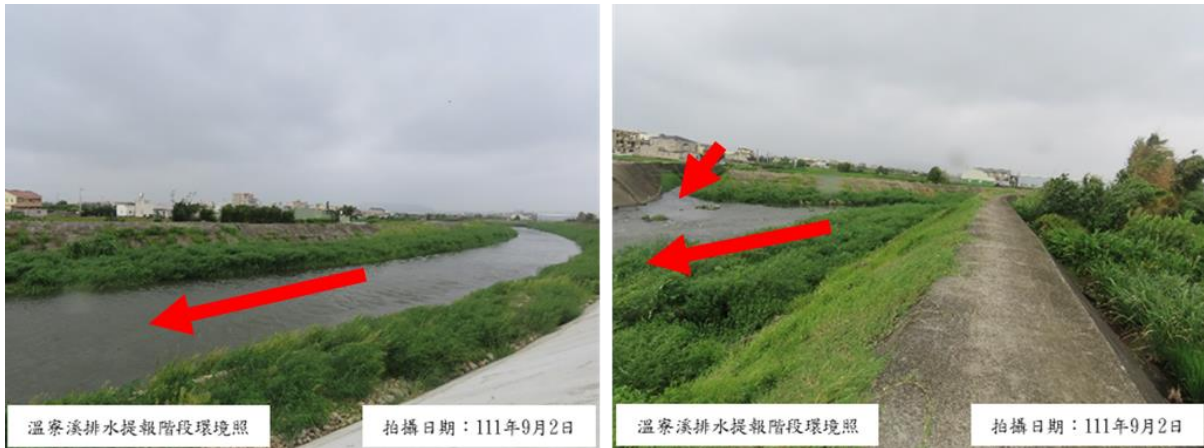
圖 2-70 大安區溫寮溪溫寮橋上游堤防改善應急工程環境照

大安區溫寮溪溫寮橋上游堤防改善應急工程位於臺中市大安區，本計畫預定於溫寮橋上游左、右岸堤防 1K+020 向上游延伸兩岸護岸改善共約 600 公尺，用以保護兩岸老舊堤面。工程環境照片與工程位置詳參圖 2-70、圖 2-71。

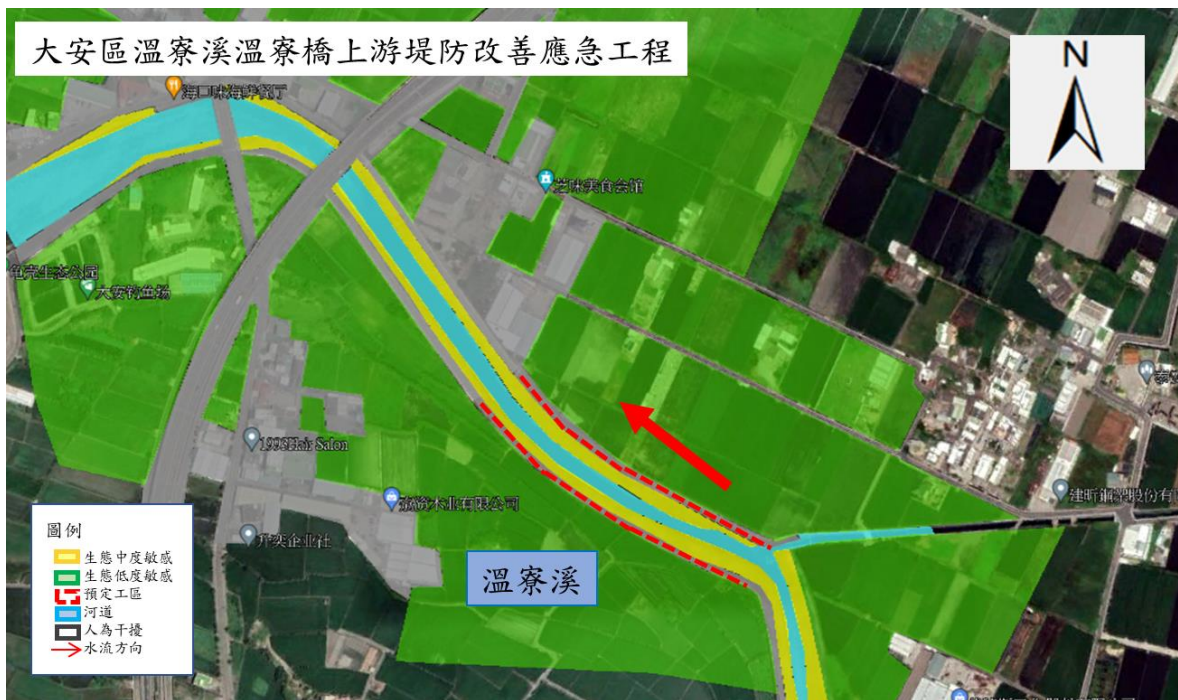
圖 2-74 溫寮橋上游護岸工程生態敏感圖

棲地類型	敏感性	物種利用說明
草生荒地	中度敏感區	計畫區鄰近之草生荒地可供當地哺乳類及爬蟲類躲藏。
農耕地	低度敏感區	隨著農耕地的耕作與休耕，提供生物不同的覓食環境，根據資料盤點鳥類有常見鷺科、鶉科等於此覓食。
樹林	中度敏感區	計畫區鄰近之樹林可供鳥類停憩。
濱溪帶	中度敏感區	兩岸濱溪帶寬廣且植被茂盛，濱溪帶棲息物種以鳥類為主。
水域環境	中度敏感區	治理計畫區水域棲地類型以深流為主，底質包含卵礫石、圓石等。

生態議題	工程影響預測分析	生態友善(保育)對策原則
是否阻斷溪流上下游縱向連結性	無影響	無
是否阻斷動物水陸域間橫向通道	現階段兩岸為混凝土緩坡，坡面平緩動物可自行翻越，預定治理區工程內容為改善舊堤防，完工後與現況無異。	[補償] 建議兩岸堤防臨水面保留現有緩坡設計，增加橫向廊道連續性。外側臨農田側，可評估規劃增加緩坡式生態通道，降低堤防對橫向生態廊道之阻隔。
是否影響周圍既有棲地特性及多樣性	施工期間可能擾動、破壞濱溪帶環境影響濱溪帶棲息之動物。	[縮小] 建議現有的濱溪帶應盡可能保留，若有施工干擾，應於完工後盡可能復原濱溪帶的植被棲地環境。 [減輕] 1.施工前應驅離濱溪帶草叢中生物再行施工。 2.謹慎規劃施工便道，並限縮施工範圍降低影響動物棲地之程度。

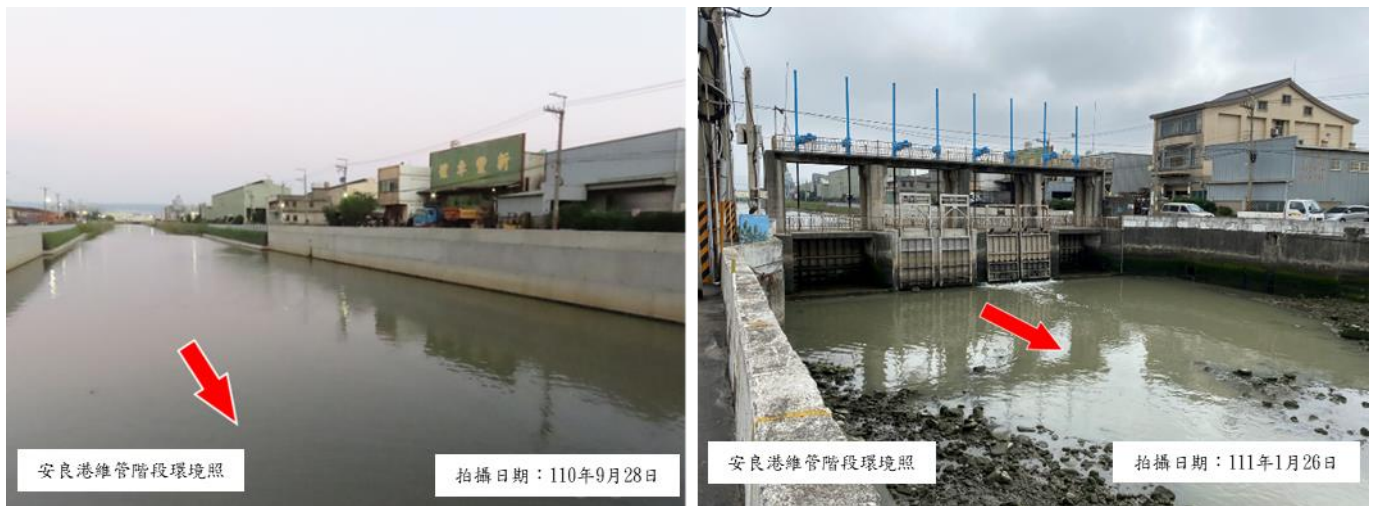
圖 2-76 安良港排水 0K+866-1K+547 治理工程併辦土石標售環境照

本計畫於民國 110 年 9 月 28 日起辦理本案維管階段生態檢核作業，工作項目詳參 1.3 節，工程位置詳參圖 2-77。計畫範圍位於河口的感潮帶當中，生態環境易受潮汐影響，範圍內護岸為垂直型水泥護岸，設置有一防潮閘門，使得閘門兩側河段受到潮汐之影響有所不同，如圖 2-76 所示。以防潮閘門為界，上游部份受到潮汐的影響較小，河道兩旁有泥沙淤積地然而未觀察到有蟹類出沒，其河道兩旁濱溪植物稀疏及河面有垃圾漂浮；下游的部份受到潮汐影響較大，因此可在退潮時於河道兩旁泥沙淤積地上觀察到蟹類群落出現。

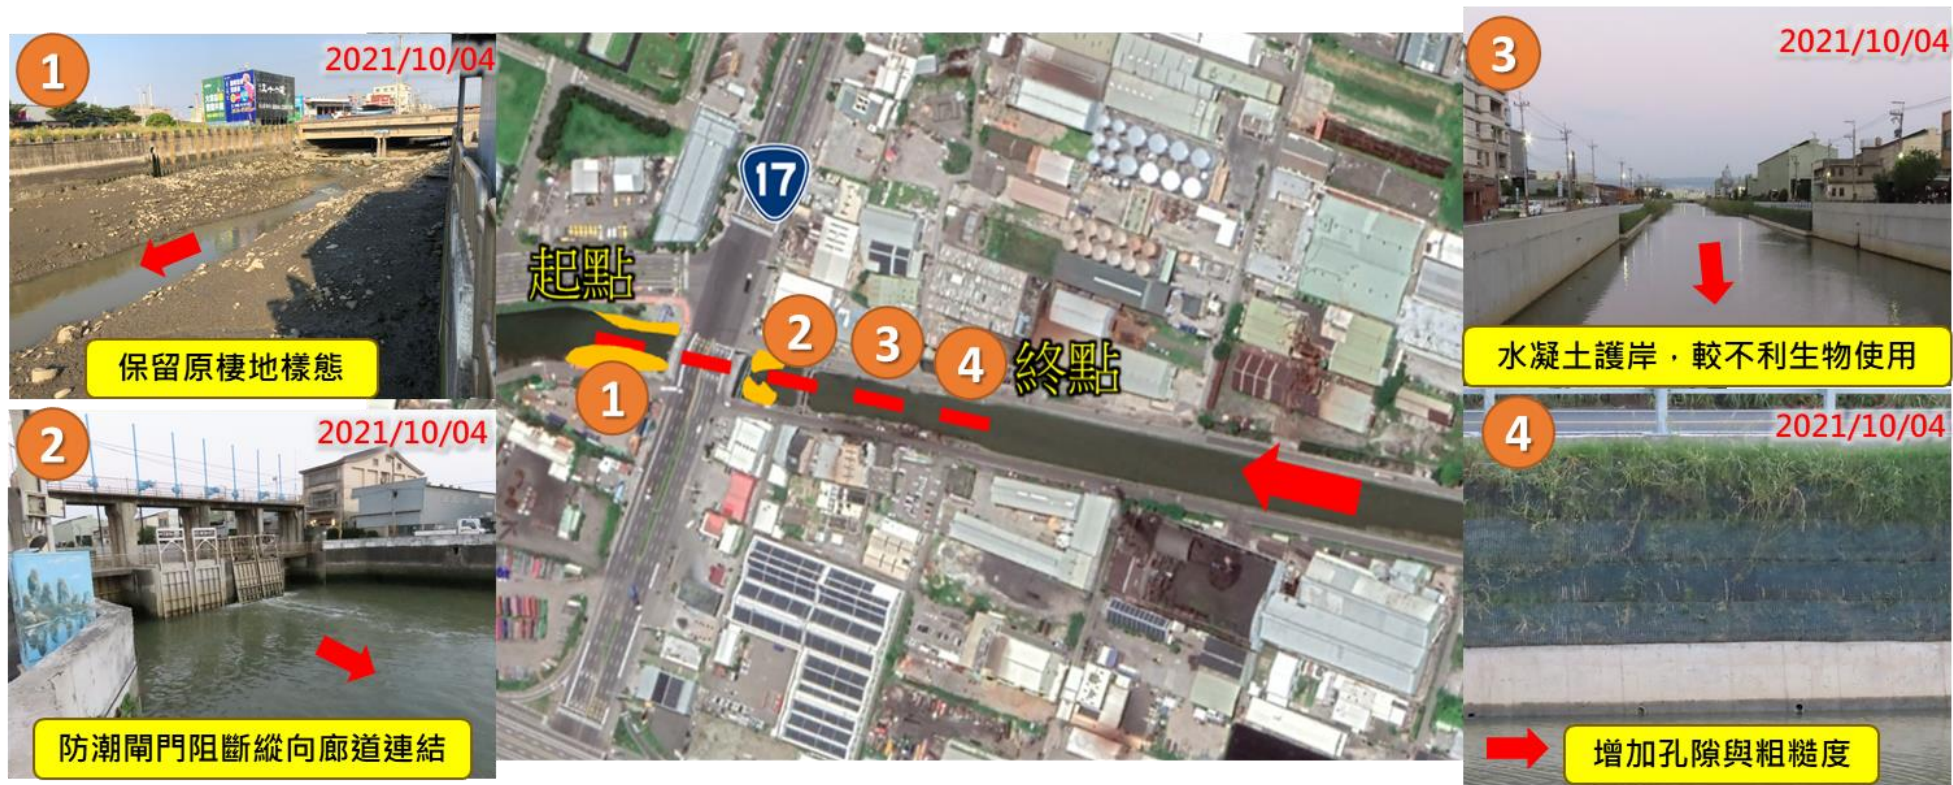
圖 2-80 安良港排水現地情形

現地勘查日期為民國 110 年 9 月 28 日、10 月 4 日以及民國 111 年 1 月 26 日，如圖 2-80 及表 2-139 所示，治理起點台 17 線水閘門下游處未擾動，仍保持既有濕地，蟹類族群保留情況良好。上游處水域型態為流速較緩的深潭，底質為礫石，護岸兩側為垂直混凝土護岸，向外連接道路及工廠與民宅，生物多樣性較低，因此生物橫向連接性需求不高，渠道上設置連接出海口之閘門，使上游受潮汐影響較少，然而亦部分阻斷渠道內生物縱向連結性之利用。治理終點安南橋水域型態為深流，流速較快，兩側護岸型態為綠帶緩坡以混凝土做基腳加強，相鄰陸域類型具農田、草生地等棲地，人為擾動較小。優勢樹種為構樹。

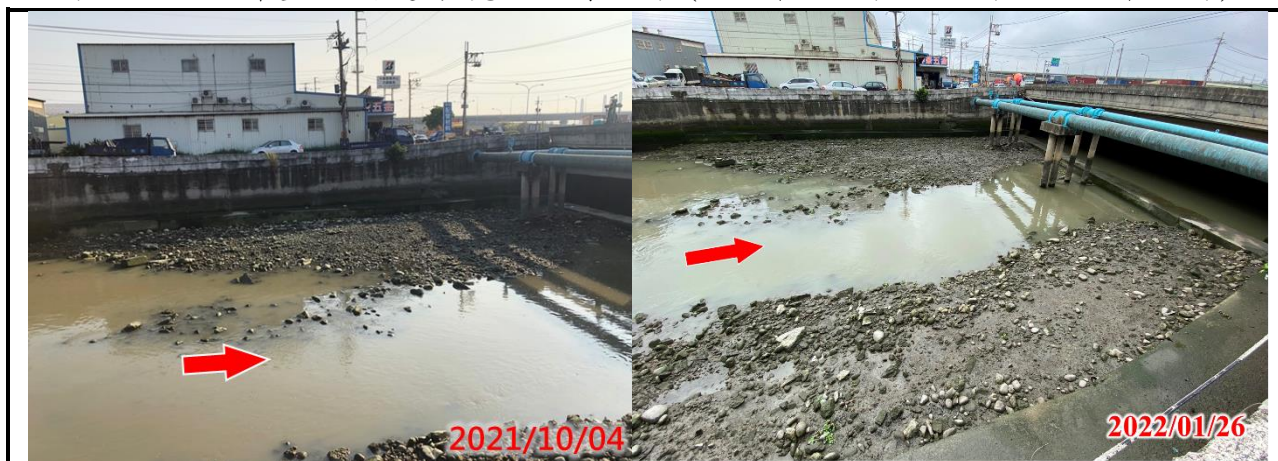
(A)保留原棲地樣態

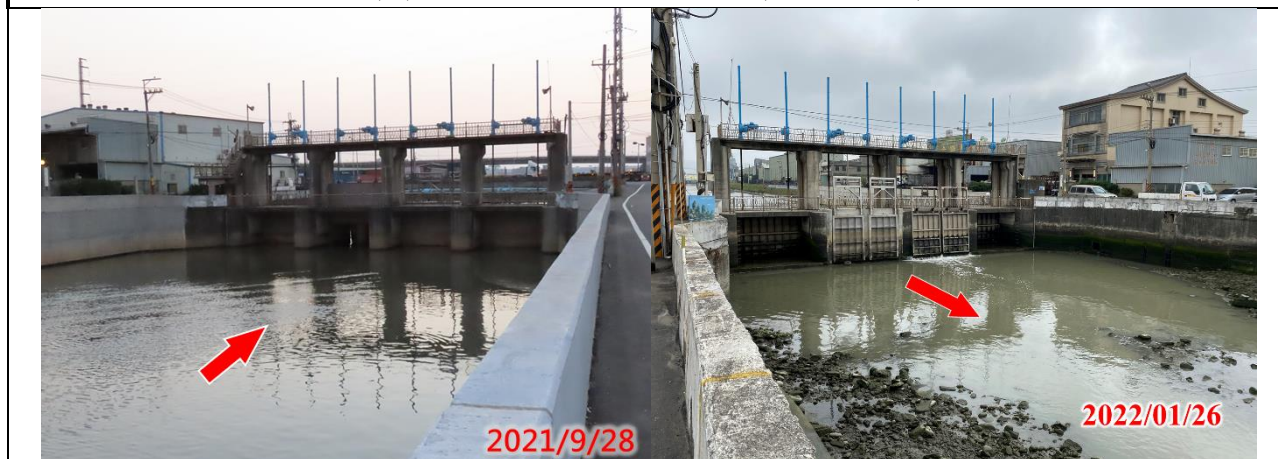
(C)防潮閘門阻斷縱向廊道連結

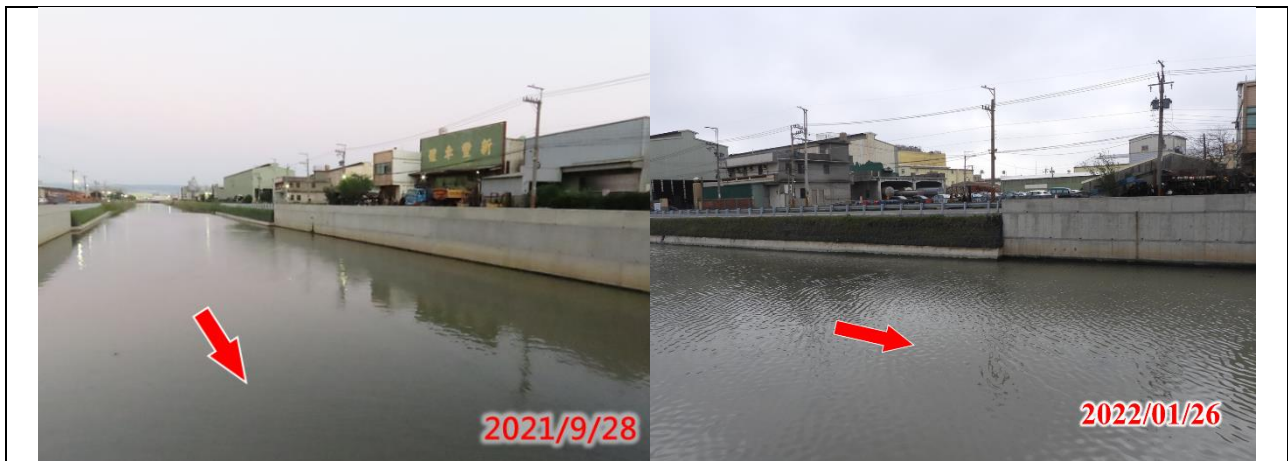
(D)水凝土護岸，較不利生物使用

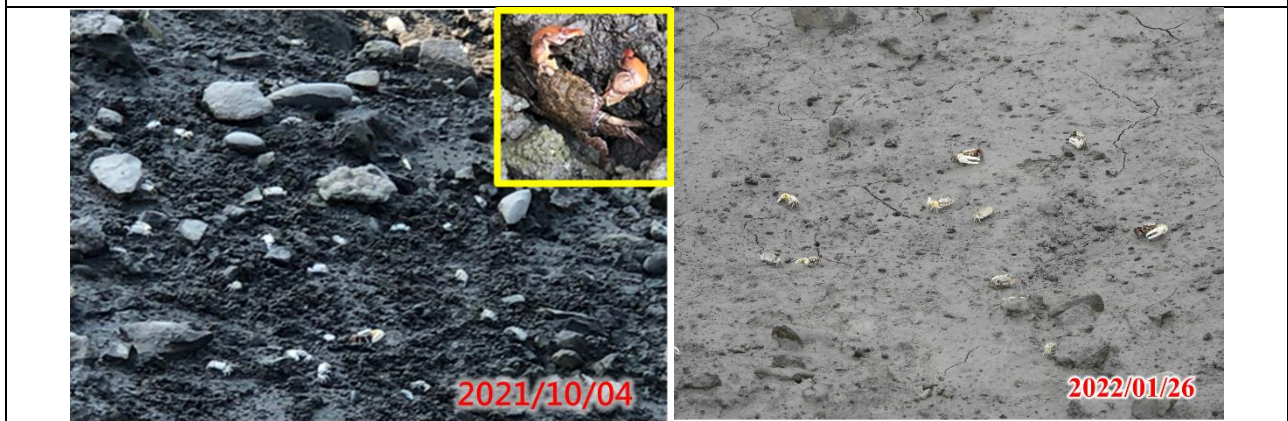
(E)蟹類族群恢復良好

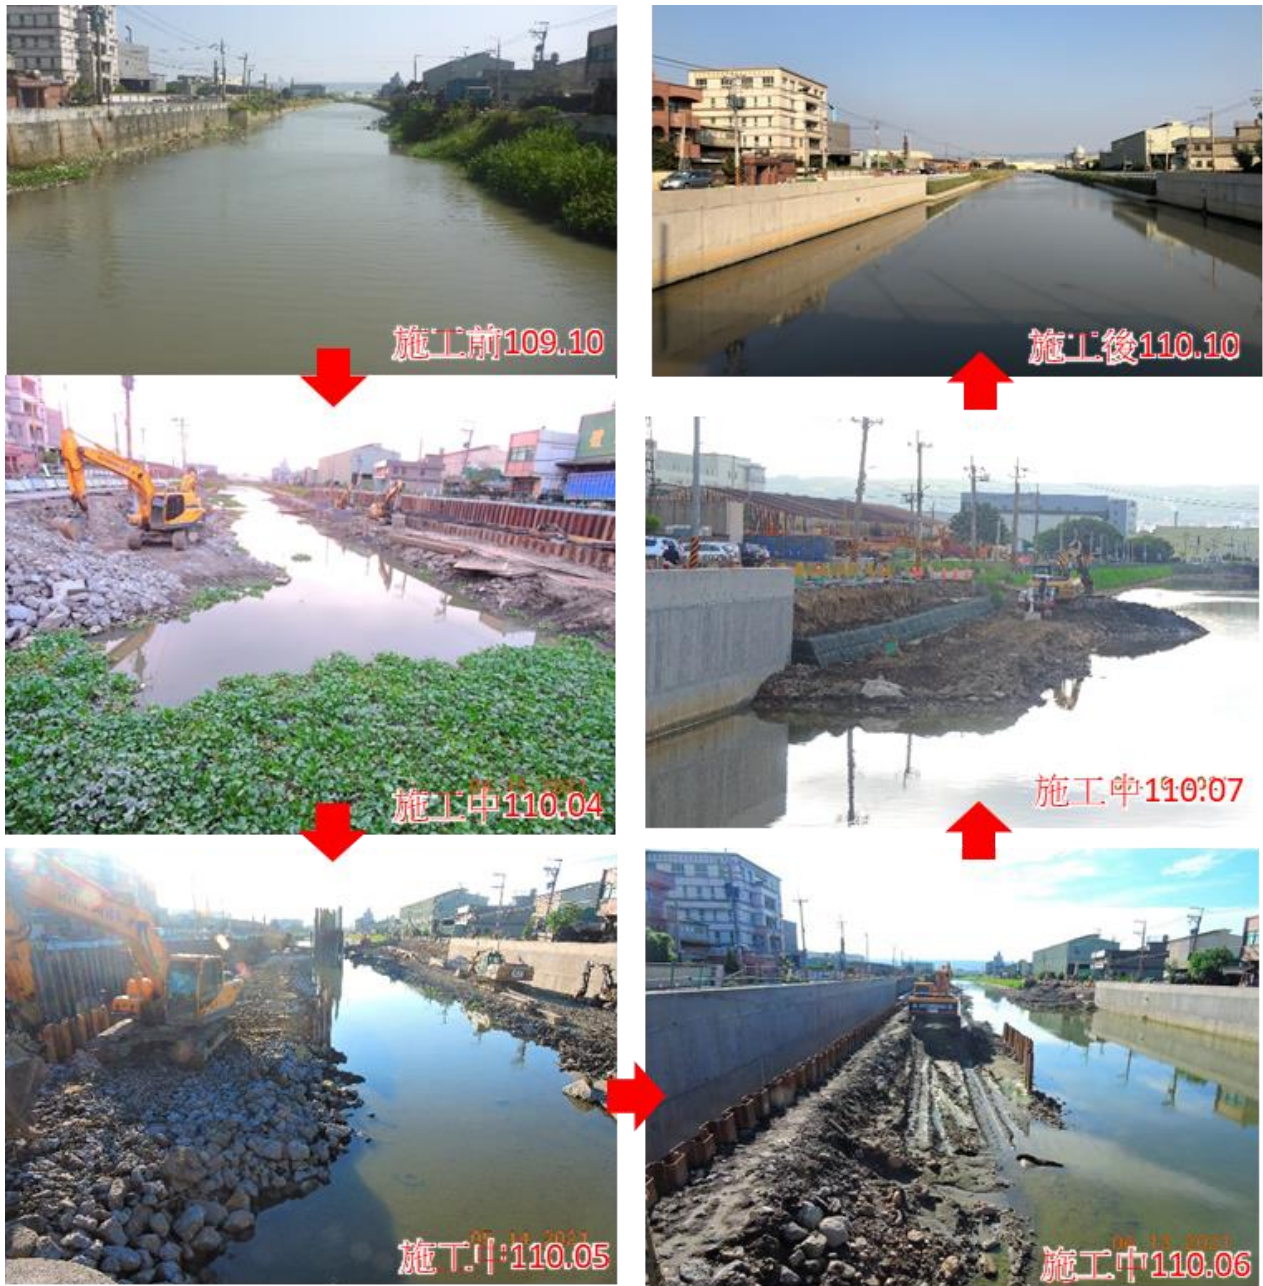
圖 2-81 施工前中後棲地變化(閘門上游)

本工程生態友善措施主要針對防潮閘門下游河段，調查生物為蟹類，因此於低潮時進行評估。前期自規畫設計至施工階段快棲表評析，由於此工程主要針對兩側護岸進行整建，對河道之擾動不大，於水的特性方面總分 30 分共計得到 16 分，本河段共出現 4 種水域型態，水域兩岸主要為護岸工程；在水陸域過渡帶及底質特性方面總分 30 分共計得到 12 分。

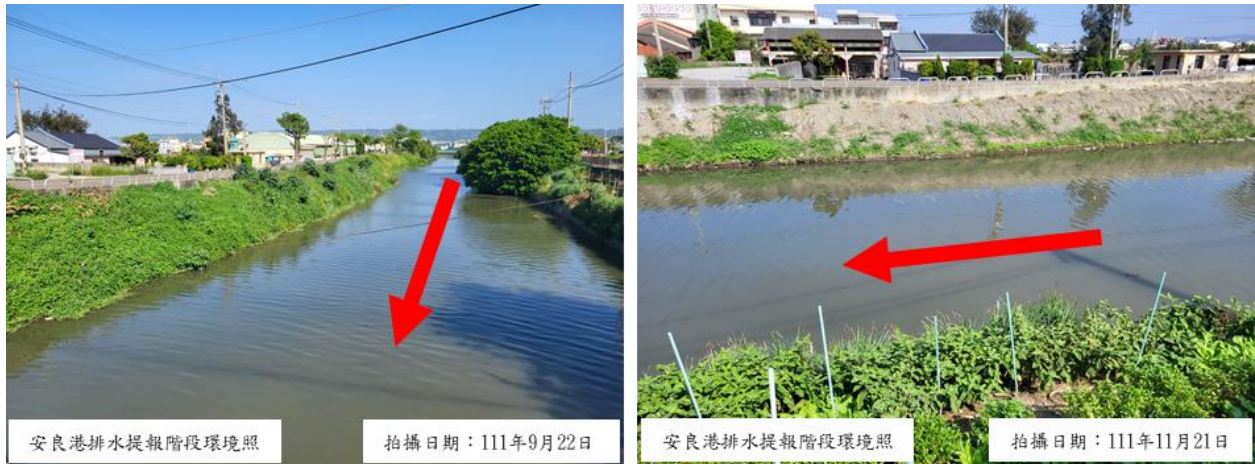
圖 2-86 臺中市梧棲區安良港排水 2K+584~3K+020 應急工程環境照

臺中市梧棲區安良港排水 2K+584~3K+020 應急工程位於臺中市梧棲區，工程施作項目包含兩岸護岸工程共 872 公尺，以保護兩岸基角沖刷影響道路，工程環境照片與工程位置詳參圖 2-86、圖 2-87。

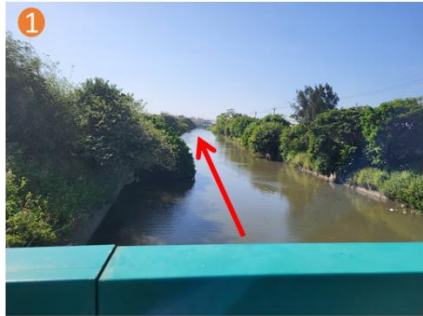
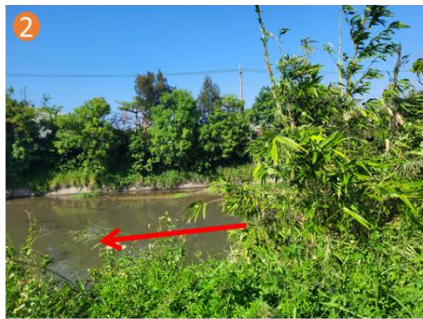
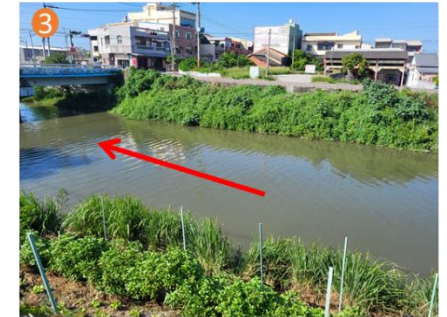
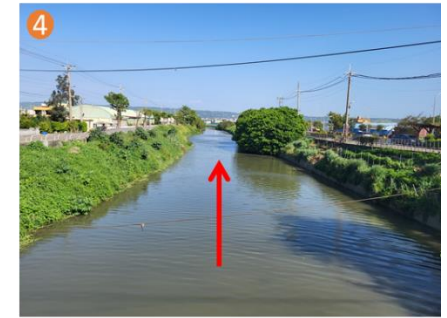
圖 2-89 安良港排水計畫區周邊環境現況照片

現地勘查日期為 111 年 9 月 22 日，預定治理區為安良港排水(2K+584~3K+020)兩岸護岸改建。於計畫區水域型態包含深流。周圍陸域環境主要為農耕地、草生地、道路及工廠。周圍陸域棲地類型以農耕地、草生地為主。現勘時有鷺科在覓食。水域兩側濱溪帶草叢、泥灘地有發現蟹洞、鳥類出沒，泥灘地、濱溪帶草叢為本工程關注區域，計畫區周邊環境現況如圖 2-89 所示。

生態議題	工程影響預測分析	生態保育措施對策原則
是否阻斷溪流上下游縱向連結性	無影響	無
是否阻斷動物水陸域間橫向通道	依據工程段上、下游的整治成果，可預期完工後兩面光結構會直接阻斷水、陸域間的橫向通道連續性。	[減輕] 建議兩岸護岸應以緩坡設計，避免以垂直方式施作影響橫向通道。
是否影響周圍既有棲地特性及多樣性	現階段濱溪帶有不錯的生態棲地，若依上下游的工法施作，會大幅破壞兩岸既有的棲地環境。	[迴避] 此區域上下游皆為兩面光環境，僅剩本段臨水環境較多樹木草叢，建議盡可能避免以整體性為由，將本段整治為兩面光環境壓縮當地生物棲息空間。 [縮小] 建議評估護岸施設之量體，盡可能保留部分的濱溪帶環境。 [減輕] 建議堤防工程分左右岸施工，避免一次性施作兩岸堤防。 [補償] 護岸設計建議局部營造濱溪帶環境增加棲地空間。
	現況兩岸濱溪帶有部分喬木，未來工程施設可能對其造成影響，影響鳥類的棲息場域。	[減輕] 1.兩岸濱溪帶既有喬木，未來工程設計應考量原地保留或移植，降低對其造成影響。 [迴避][減輕] 建議施工前調查是否有保育類鳥類在此區域築巢，施工中也需提前驅離該區域物種。

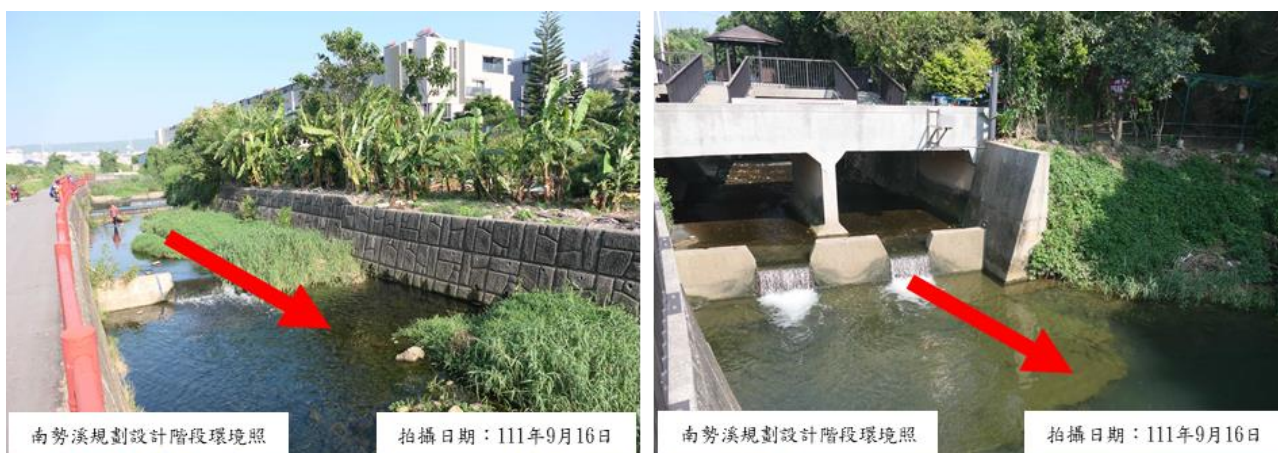
圖 2-92 沙鹿區南勢溪汙染整治工程環境照

本工程位於台中市沙鹿區，位於沙鹿南勢溪湧泉與南勢溪上游，工區西邊鄰近龍井區，本案工程內容為銜接上游汙水排水口至洗衣場下游處排放，避免汙水影響水質改善中段水質狀況。該區域環境類型為樹林、樹灌叢、草叢、溪流、竹林及道路等，計畫位置及環境概況如圖 2-92、圖 2-93 所示。

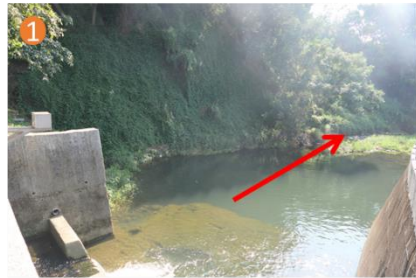
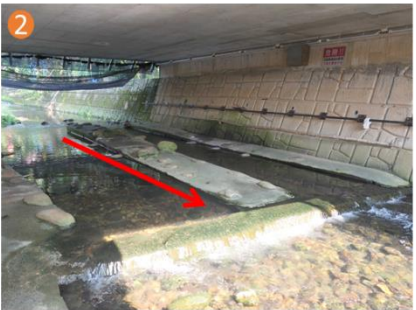
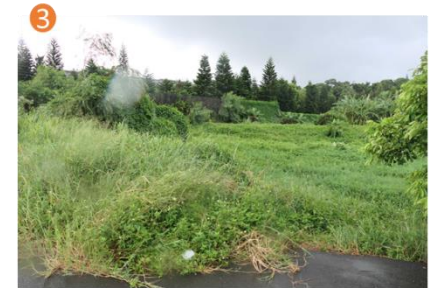
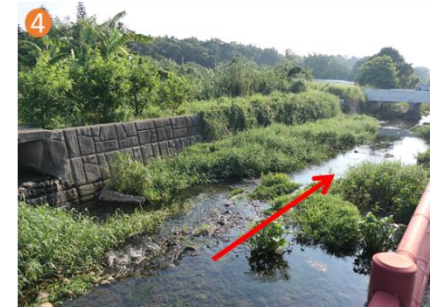
圖 2-95 南勢溪計畫區周邊環境現況照片

現地勘查日期為民國 111 年 9 月 21 日，預定治理區為南勢溪湧泉及南勢溪上游。溪流兩側護岸為垂直型水泥護岸，下游左岸為植被茂密之土坡，水域流速快，部分水域受護床工截斷形成水潭阻斷生物縱向廊道，水域型態為淺流、深潭區，上游汙水排放口水質輕度汙染，下游水質清澈。計畫區右岸環境為草生地、道路及農耕地，計畫區右岸環境為樹林、灌叢、住宅區，上游處水質為輕度汙染多為外來種魚類，下游水質為低度汙染與未受汙染，整體生態環境自然，環境現況如圖 2-95。

本計畫為上游汙水排放口銜接管線致下游排放，因地下管道中無淨化功能僅銜接後排放，請再評估該工程效益，並於施工期間注意不影響周遭農地，注意農地中是否有蟹洞，以避免破壞南海溪蟹棲地造成生態問題。

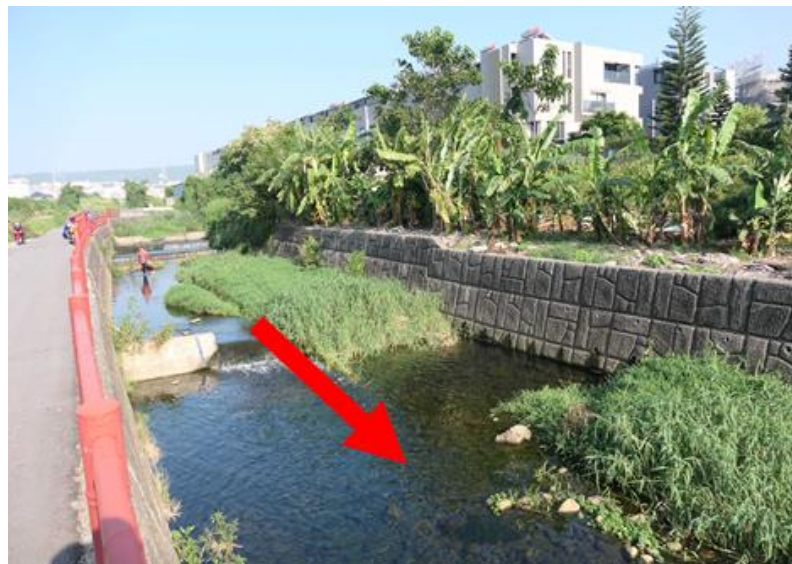
圖 2-96 南勢溪預定工程區域起點處(鄰汗水排放口)兩岸現況照片

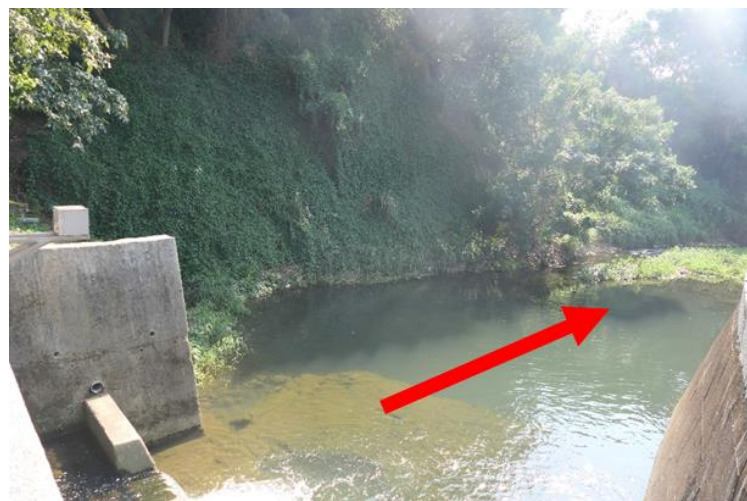
圖 2-97 南勢溪預定工程區域終點處(汗水接管後排放口)兩岸現況照片

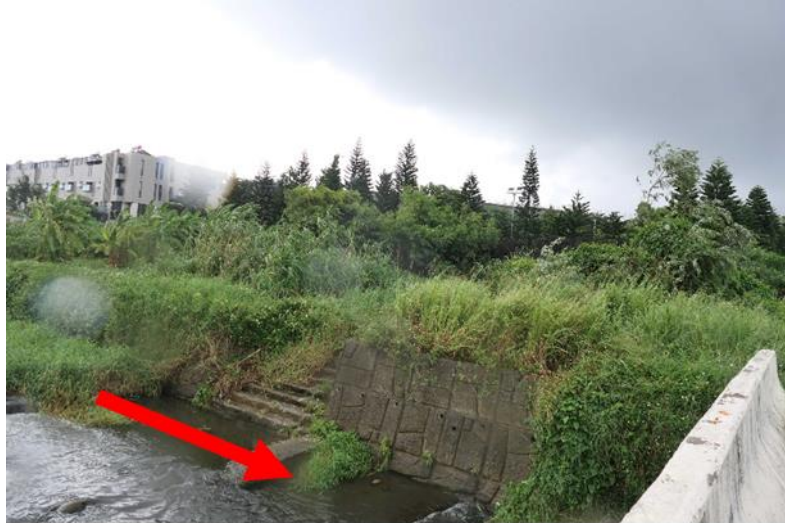
圖 2-98 南勢溪周遭草生地現況照片

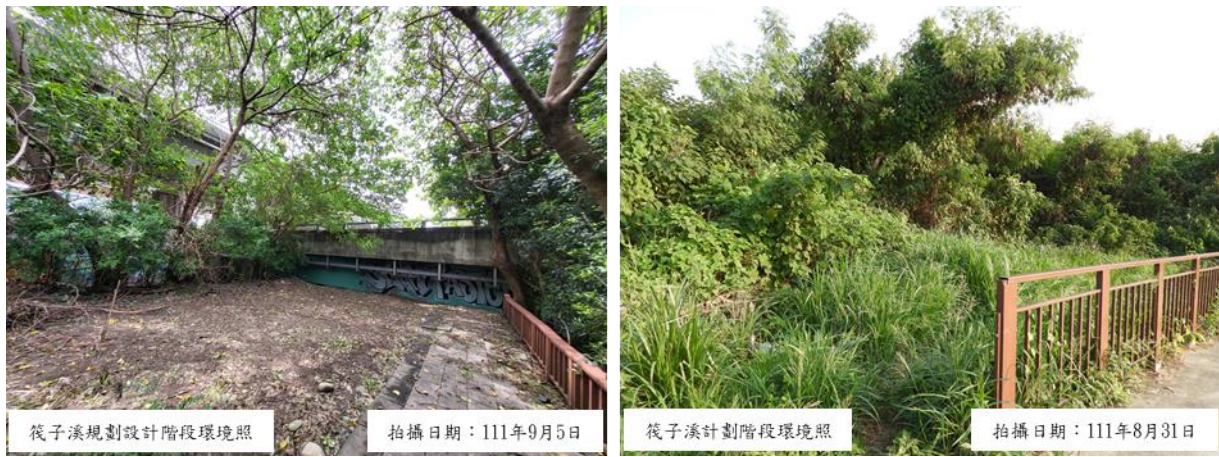
圖 2-102 筏子溪門戶迎賓水岸廊道下游串連工程環境照

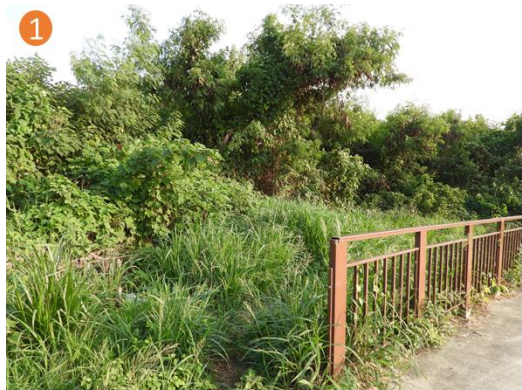
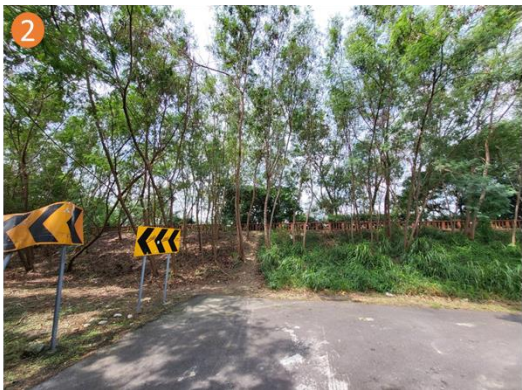
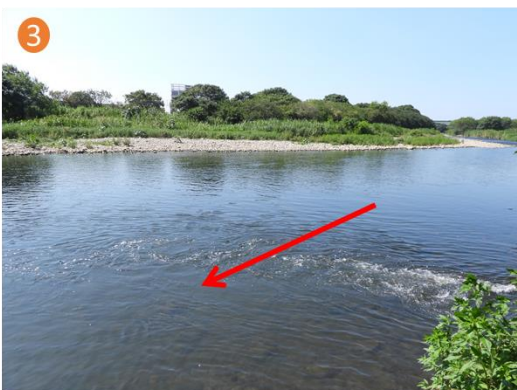
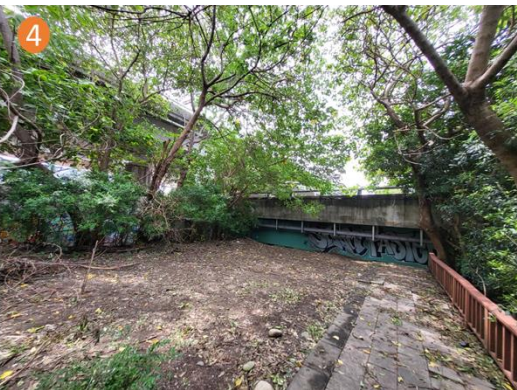
圖 2-106 筏子溪計畫區周邊環境現況照片

現地勘查日期為民國 111 年 8 月 31 日、9 月 5 日、9 月 16 日，預定治理位於台中市南屯區，南與烏日區接壤，位於台 74 線快速道路下方，鄰近高鐵台中出口。計畫區主要工項為自行車道開闢，該區域環境類型為樹灌叢、草叢、溪流及道路等，其中樹灌叢以速生樹種為主，包含銀合歡、構樹和血桐等，廊道旁以台灣海桐為主要灌叢樹種，溪流旁有大量象草生長，其餘工項則為自行車牽引道、自行車橋，自行車牽引道、自行車橋位置如圖 2-106 編號 2、4 處所示。

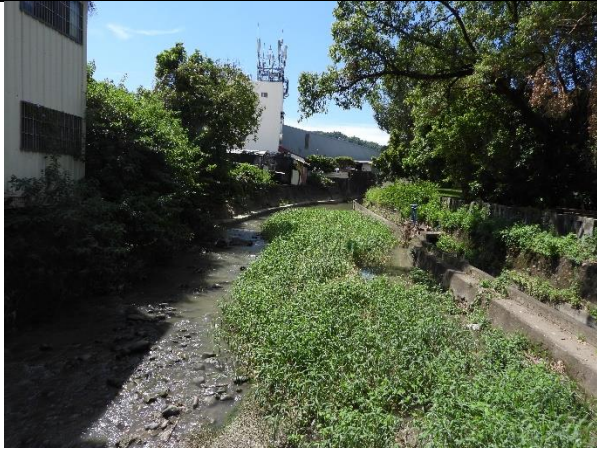
車籠埤預定工區環境狀況
拍攝日期:111年7月6日

林文隆組長
1. 認同施工採用半半施工法與沉沙池保持水流穩定與避免渾水影響工區下游。
2. 認同外來種魚類移除工項，施工期間圍堰抽水後現場須有魚類專業人員指導，將外來種魚類移除，並將原生種魚類放回溪流中。
3. 為確保上游左岸生態通道引導動物進入之農試所荒地，可確實做為生物棲息與避難之區域，後續不會人為開發使用，使該區域不適合動物棲息使用，導致設置之生態通道失去原有的設置意義，變成失敗的生態友善工法。建議台中市政府應爭取該區域之管理權責(至少5年)，將該區域持續維持目前的草生荒地環境，並將該區域與農試所進行區隔，使該區域能真正作為透過生態通道上岸之動物的棲息與避難場所。
4. 由於本工程生態通道之設置，主要使用的物種應較偏向爬蟲類(體溫偏低)，以自動向機進行拍攝追蹤其使用效益的效果應不好。建議可於維管階段透過佈設單向性的構造或陷阱進行調查，效果應較佳。
5. 兩岸護岸坡面擬採用混凝土光滑面，既然已經要猜除重建，建議不採用造型模板、兩面光形式，建議採用漿砌護岸型式設計。
張筱筠老師
1. 此渠段之流速偏急，較適合台灣原生種魚類。目前主流深槽偏向左岸，建議於豐水期優先施作水流較少之左岸，於枯水期再施作右岸。
2. 此渠段之流域與棲地環境，在豐水期(農忙期)其實不太適合巴氏銀魴生存，在低水位時期，方可能有巴氏銀魴從鄰近處遷入。建議施工過程應盡可能透過半半施工，圍堰過程透過生態人員協助移置原生魚種與清除外來種，施工渾水不可直接排入渠影響水質...等，盡可能減少對此渠段水域生態、棲地環境與水質之影響。
3. 護岸建議不採用造型模板，因造型模板間隙處易輕度保水滋生藍綠菌，為小黑蚊喜歡的棲息空間。
4. 於現場施作期間如發現有違規排放廢水之狀況，建議立即通報權責單位(環保局)處理。
