溫寮溪旁(甲后路至經國路)聯絡道路 新闢工程

後擴段施工前生態檢核辦理情形

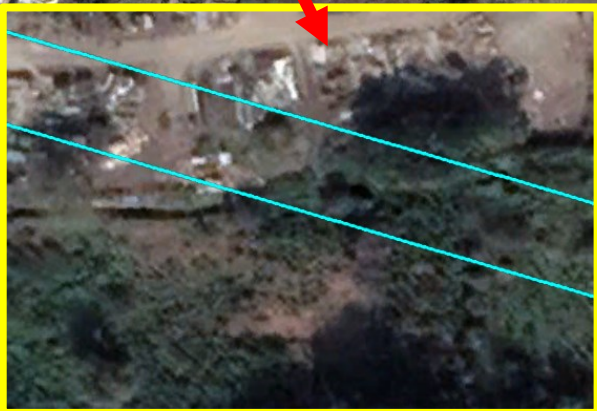
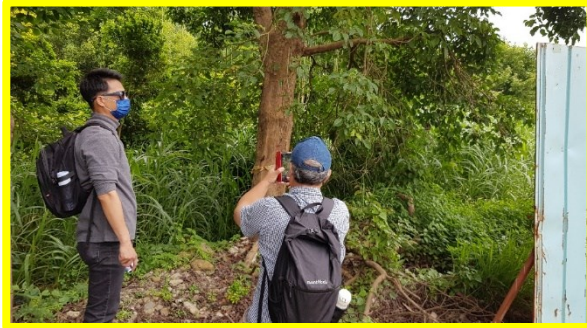
[課題](平面道路工區2末端)

平面道路工區2末端(銜接平面道路工區3)既有林帶有天然溝渠經過，環境天然，為石虎喜愛之生態廊道

- ◆ 建議再評估路線向北方微調之可能性，避開對此天然溝渠之影響

- ◆ 評估架高懸空可行性，減輕此天然渠道之影響
- ◆ 至少維持既有溝渠(生態廊道)連續性不可阻斷
- ◆ 施工過程與完工後，皆不可將施工過程之廢污水或道路排水排入溝渠影響既有水質環境

- ◆ 透過涵洞維持既有溝渠(生態廊道)連續性不可阻斷
- ◆ 施工過程與完工後，皆無將施工過程之廢污水或道路排水排入溝渠影響既有水質環境

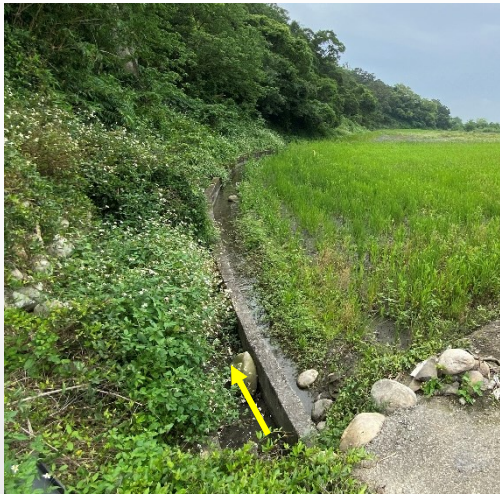
- ◆ 此區有一大榕樹位於工區範圍旁，目前評估需進行移植
- ◆ 此區段坡腳灌溉溝渠連接至下游湧泉區坡腳溝渠，但既有溝渠位於道路範圍內，施工過程或完工後接可能對其造成影響
- ◆ 道路施做可能切割既有棲地連續性

- ◆ 施工過程之渾水不排入此坡腳溝渠影響水質
- ◆ 透過跨橋架高避開對溝渠與坡坎之影響

- ◆ 限縮施工區域，透過圍籬與相關設施限縮施工區域，縮小對此區域之影響

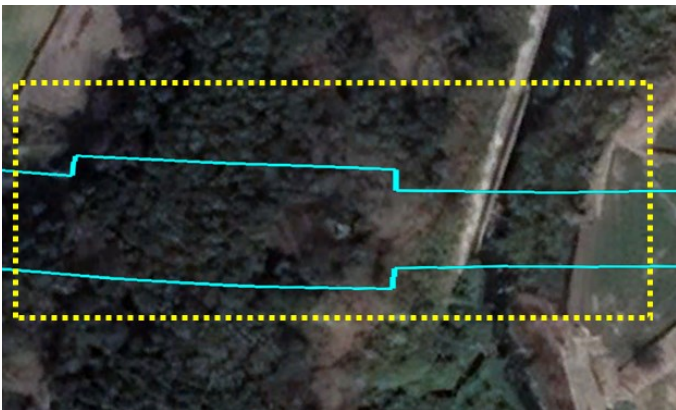
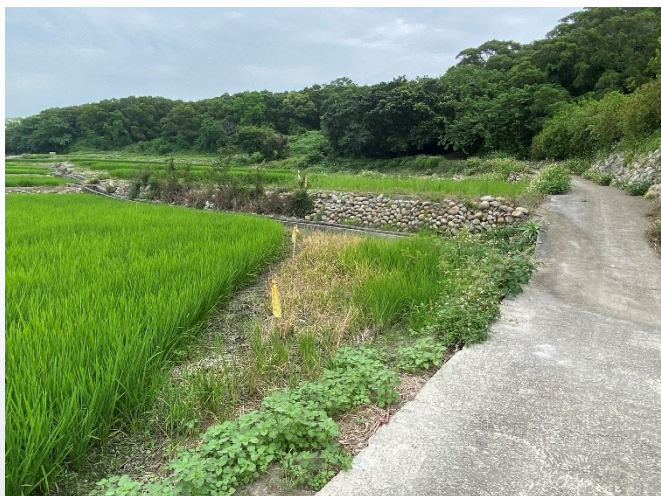
[課題](相思林區)

- ◆ 此區經過林帶，既有喬木皆無法原地保留
- ◆ 道路施做可能切割既有棲地連續性
- ◆ 跨河段應減少對水域水質與生態棲地之干擾

- ◆ 目前規劃道路範圍既有喬木皆無法原地保留，確實盤點建議此區域應移植之喬木
- ◆ 應評估架高懸空之可能性或施設生態廊道，減輕對生態廊道連續性之影響
- ◆ 跨河段施工應盡可能限縮施工範圍，確實依據施工圖說範圍(含施工便道)施工

- ◆ 確實盤點此區域應移植之喬木(共22棵)，提供相關資訊供市府參考
- ◆ 跨河段施工盡可能限縮施工範圍，確實依據施工圖說範圍(含施工便道)施工

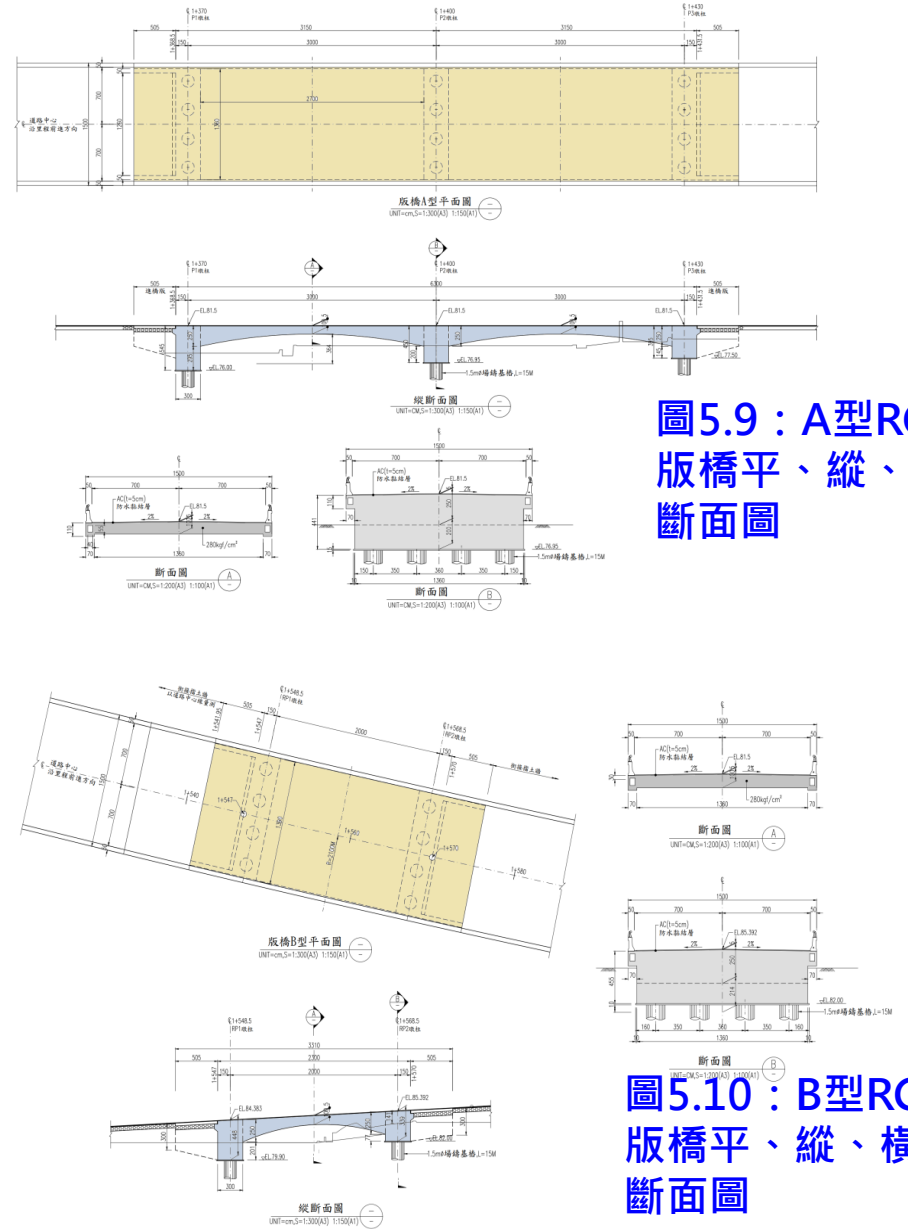
圖5.9 : A型RC版橋平、縱、橫斷面圖

圖5.10 : B型RC版橋平、縱、橫斷面圖

項目	內容	友善處理對策
減輕	<p>1. 應評估架高懸空之可能性或施設生態廊道，減輕對生態廊道連續性之影響。</p>	<p>1. 湧泉區為天然之溝渠水路，主要溝渠分布範圍為 1+365~1+575，為降低此區域的生態擾動，擬調整道路縱坡以迴避主要的生態渠道。</p> <p>2. 道路縱坡調整不宜過高，因里程1+560位置有一高壓電塔，與新建道路垂直有高架電纜，高架電塔位置詳圖5.5，現況照片詳圖5.6。</p> <p>3. 縱坡調整範圍由1+125~1+575，原道路縱坡為約為2.65%，調整後之縱坡為6.146%</p> <p>4. 縱坡調整後之路段增設二座A、B型RC版橋，以高架橋梁跨越湧泉區以避免破壞既有之水路與生態環境。</p> <p>5. A型RC版橋位於里程 1+541~1+436，橋梁長度約為60公尺，B型RC版橋位於里程 1+365~1+575，橋梁總度約為20公尺。</p> <p>6. 道路里程1+436~1+541為路堤擋土牆，長度約為105公尺，考量二側動物能有通道能自由通行建議設置3座動物通道，動物通道分別位於1+450、1+510與1+540，動物通道之結構型式為箱型結構，箱涵淨寬與淨寬均為1公尺。</p> <p>7. 縱坡調整前後、A、B型RC版橋與3座動物通道之平縱斷面詳圖5.7、圖5.8。新建A、B型RC板橋平立面詳圖5.9、圖5.10。</p>

- 湧泉區為天然之溝渠水路，主要溝渠分布範圍為 1+365~1+575，為降低此區域的生態擾動，**擬調整道路縱坡以迴避主要的生態渠道。**
- 縱坡調整範圍由1+125~1+575，原道路縱坡為約為 2.65%，調整後之縱坡為 6.146%。
- 縱坡調整後之路段**增設二座 A、B 型 RC 版橋**，以**高架橋梁跨越湧泉區**以避免破壞既有之水路與生態環境。
- A 型 RC 版橋位於里程1+541~1+436，橋梁長度約為60公尺，B 型 RC 版橋位於里程1+365~1+575，長度為20公尺。
