# 溫寮溪旁(甲后路至經國路)聯絡道路新闢工程

## 平面道路工區 3(1K+200~1K+734)自主檢查表

## 橋樑工區 2(1K+734~2K+030)自主檢查表

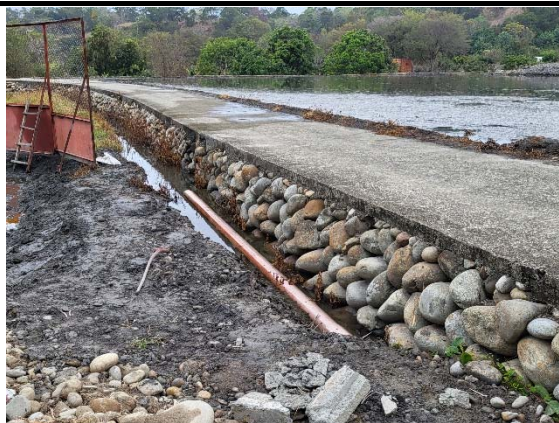
對應項次 4

設置引水管線避免原有水路斷流  
施工有盡量避開損壞既有邊坡

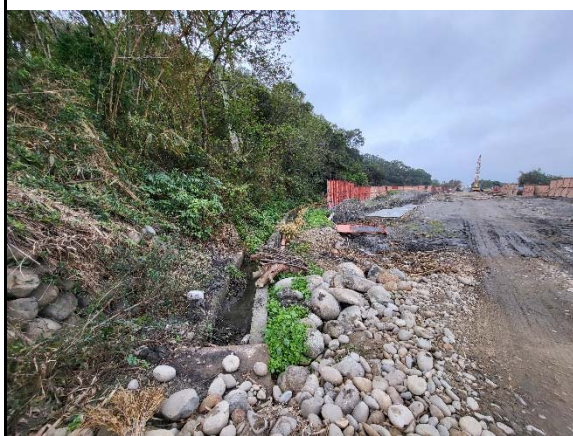
對應項次 4

上方加蓋鋼板避免損壞山邊灌溉溝渠

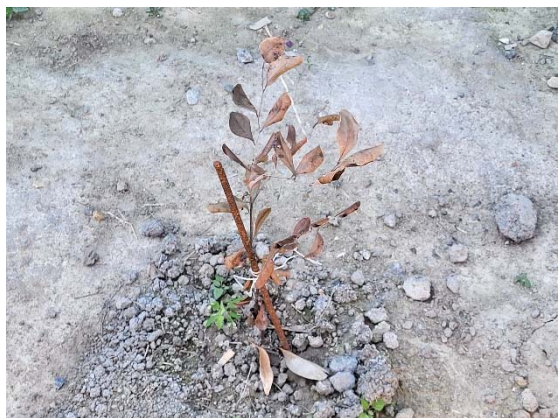
對應項次 12

頭及泥土) 形成自然走徑，增加動物通行意願。				
11	[補償] 本工區所有既有喬木，是否皆有依據市府核定之移植計畫書與移除計畫書，進行工區內既有喬木移植或移除。	✓		✓	目前此工區內需移植之喬木，皆已依據移植計畫書與施工進度，逐步將需移植之喬木移植至潭子第三公墓。生態檢核會持續定期監測追蹤喬木生長狀況。
12	[補償] 新建道路範圍內發現之 1 株象牙柿(紅皮書植物-瀕危)，是否有進行移植保育。	✓			本次現勘發現 1 月份移植之象牙柿生長狀況不佳，會再持續追蹤生長狀況。
13	[補償] 移植後的喬木若有死亡，是否有進行相同數量之喬木補植。			✓	已於 113/2/27 透過工作會議討論，本工區移植之喬木若死亡，後續會於完工前統一辦理補植。
14	[補償] 大榕樹移植前是否有辦理專家會勘，並透過專案移植。			✓	已於民國 112 年 11 月 20 日辦理後續擴充段既有喬木移植說明會。但尚未移植。
15	[補償] 大榕樹是否就近移植。			✓	依據施工移植計畫書，大榕樹會就近移植，112/12/20 已進行第 1 次斷根，預計 113 年 2 月進行第 2 次斷根，尚未進行移植。
16	[補償] 本工區所有移植喬木移植後是否存活良好。	✓			本工區於 112/12/15、28 共移植 42 棵羅漢松至潭子第三公墓。現況存活良好。
17	[減輕] 施工過程工區周邊是否設置連續的設置甲種圍籬，確實避免彩鷓或其他野生動物進入工區。	✓			連續的甲種圍籬持續架設中，預計 4 月中會完全本區全線連續性圍籬施設。經 113/2/27 工作會議討論，因本區部分區域地形起伏較大，若施設甲種圍籬，需設置混泥土地基，可能對環境生態影響更大。為加速連續性圍籬設置，部分區段建議採用乙種圍籬，較具施設彈性，且可加快施設速度(不需施設地基)，但下方空隙會參考生態檢核團隊建議以沙包填補，確實避

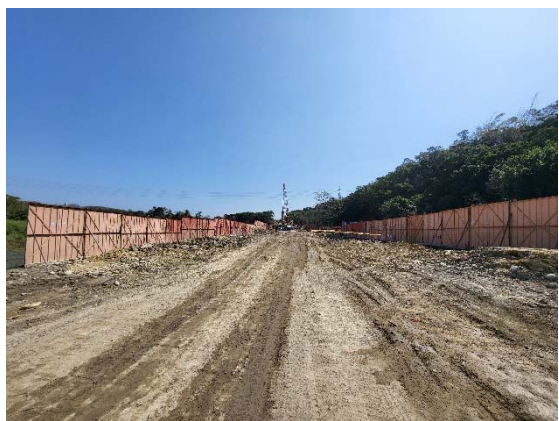
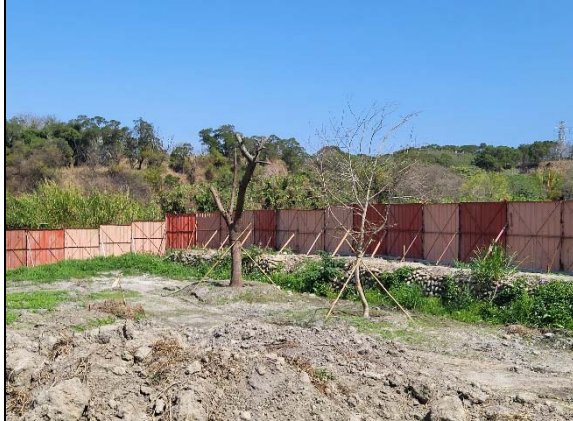
對應項次 17

免動物從下方空隙進入工區。
18	[減輕]完工後道路兩側是否設置 <b>連續的防護網</b> (高速公路旁採用型式)，確實避免彩鷓或其他野生動物進入道路造成路殺。			✓	非現階段執行項目。但已有於工區張貼彩鷓照片，已提醒施工人員確實注意，若有發現彩鷓進入工區範圍，立即暫時停工並告知生態檢核團隊協助處理。
19	[減輕]施工便道是否設置減速丘降低施工車輛與機具行駛速度，降低誤入工區動物之路殺機率。			✓	近期內會於施工便道設置減速丘。
20	[減輕]施工期間是工區內是否無發現民生廢棄物堆置。	✓			稽核當日並未發現堆置民生廢棄物，有確實提醒施工廠商每日需集中並帶離工區。
21	[減輕]施工人員是否無餵養流浪犬貓，避免吸引流浪犬貓於工區附近駐留。	✓			加強宣導施工人員不要餵食流浪犬，避免對既有生態造成影響。
22	[減輕]是否有每日或定期針對施工道路與裸露地進行灑水或其他方式降低揚塵量。	✓			每日皆有定時灑水，降低揚塵。
23	[減輕]施工過程是否有確實維持原規劃之施工影響範圍(含施工便道、土方與材料暫置區...等)，使新建道路範圍周邊的保全對象(既有喬木)可原地保留。	✓			目前有部分區域因有材料暫置需求，故有與周邊農民達成共識，於私有農地上進行堆置。若該區域有移植計畫書標示需原地保留之喬木，皆已確實進行移植。且於堆置區周邊皆有設置連續性圍籬，確實避免動物進入工區。
24	[減輕]土方與材料暫置區是否確實堆置於施工影響範圍內之人為使用區域，避免使用施工影響範圍外之土地或破壞工區內既有植被區。	✓
