溫寮溪旁(甲后路至經國路)聯絡道路 新闢工程（後擴段）

施工前生態檢核辦理情形說明會

工程分區-主體工程與後續擴充範圍

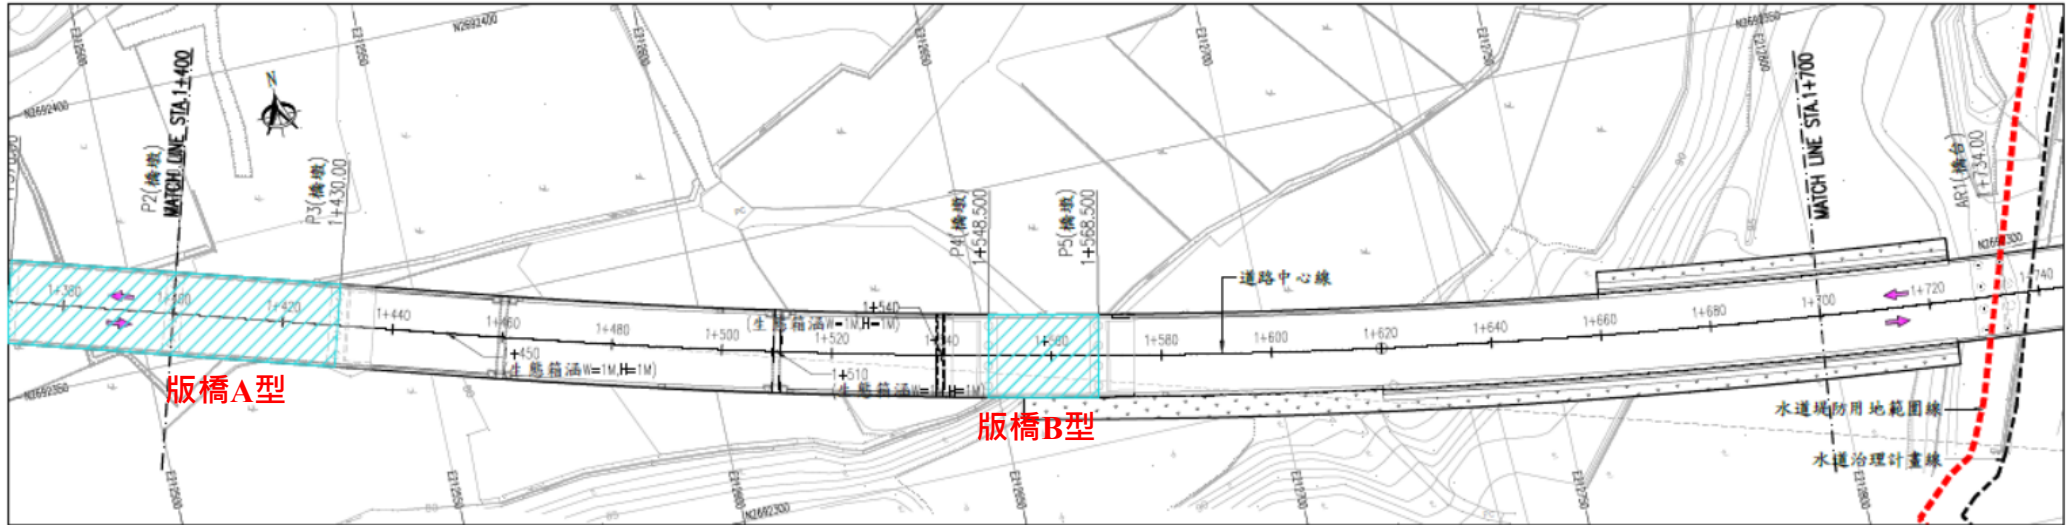
道路平面圖(1+400~1+700)

- ◆ 湧泉區為天然之溝渠水路，主要溝渠分布範圍為 1+365~1+575，為降低此區域的生態擾動，擬調整道路縱坡以迴避主要的生態渠道。
- ◆ 縱坡調整範圍由1+125~1+575，原道路縱坡為約為 2.65%，調整後之縱坡為 6.146%。
- ◆ 縱坡調整後之路段增設二座 A、B 型 RC 版橋，以高架橋梁跨越湧泉區以避免破壞既有之水路與生態環境。
- ◆ A 型 RC 版橋位於里程1+541~1+436，橋梁長度約為60公尺，B 型 RC 版橋位於里程1+365~1+575，長度為20公尺。

機關辦理情形：業依112年3月30日會議決議納入變更設計，簽辦中。變更後設計圖詳如下所示

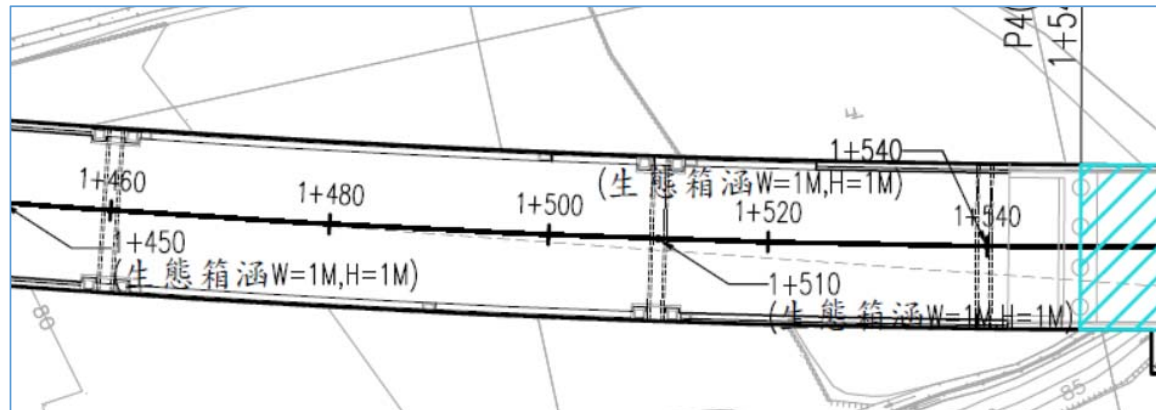
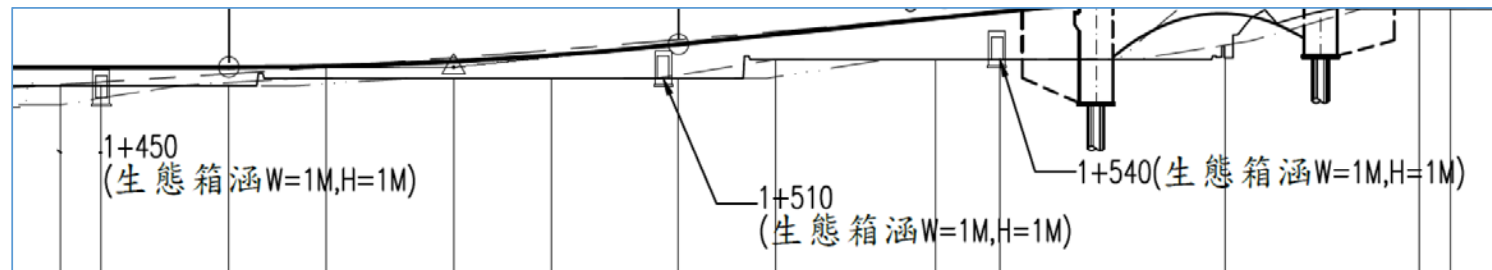
1. 道路里程1+436~1+541為路堤擋土牆，長度約為105公尺，考量二側動物能有通道能自由通行，建議設置3座動物通道，動物通道分別位於1+450、1+510與1+540，動物通道之結構型式為箱型結構，箱涵淨寬與淨寬均為1公尺。

機關辦理情形：業依3/30會議決議納入變更設計，簽辦中。變更後設計圖詳如下所示

1. [減輕]施工期間於施工區域下方設置臨時生態通道(規劃設置生態通道處)，減輕施工期間對工區兩側棲地連續性影響。
2. [補償]新建道路設置之跨橋，下方高度需確實依照設計尺寸(高度0.9m)進行設置，確實達到生態通道之效果
3. [補償]新建道路下方增設之生態通道(涵洞)施設完完工需符合下列要求
 - 1) 生態通道(涵洞)需確實依照設計尺寸(1m*1m)進行設置。
 - 2) 通道兩側入口處的周遭保持有散生植被覆蓋。
 - 3) 通道兩側入口皆明亮直接可視對面，易使用動物觀察。
 - 4) 通道下方進行一些布置(小樹枝、枯葉、小石頭及泥土)形成自然走徑，增加動物通行意願。

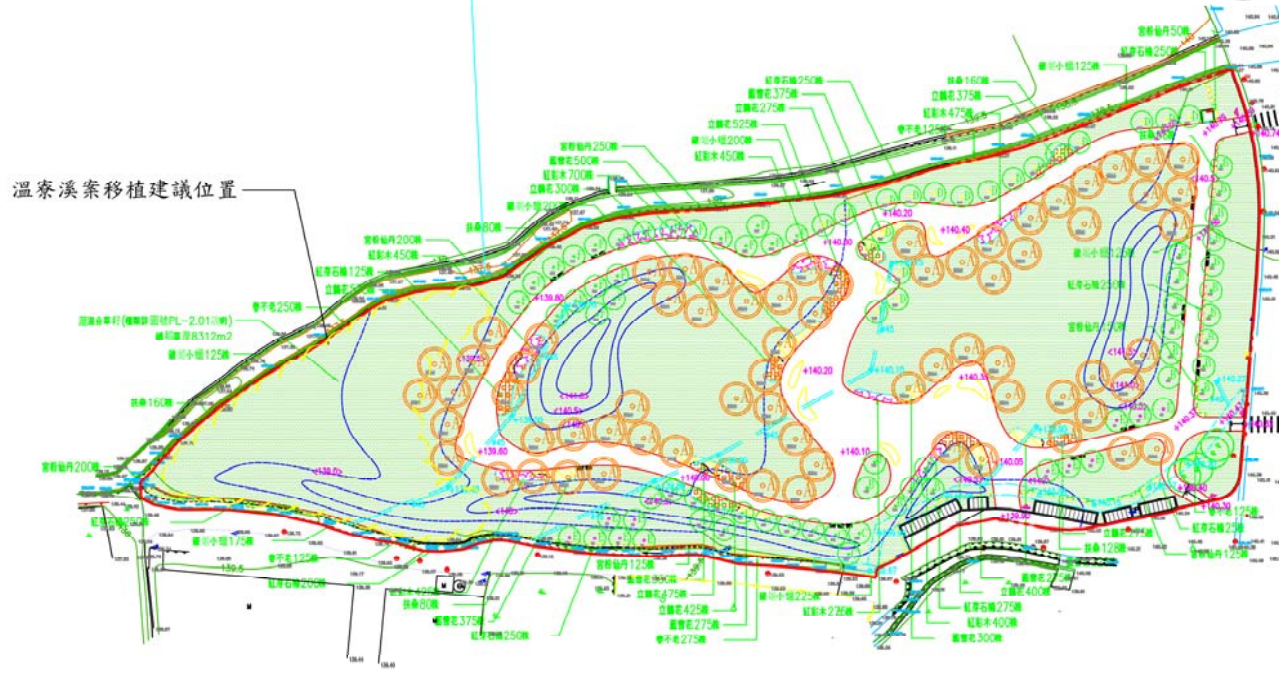
潭子區第3、4號公墓平面圖

- 1.業依112年3月30日會議決議納入變更設計，簽辦中。
- 2.業於112年6月30日會同國有財產署召開大榕樹移植地點研議會議。
- 3.主辦機關另覓三處可移植地點(潭子第3公墓、潭子第4公墓、大安區第10公墓)，確認移植地點後，將計畫提送景委會審查。
