拷潭排水中上游治理工程(1K+620~2K+581)(第二期)

水利工程生態檢核表 施工階段附表

C02 生態專業人員現場勘查紀錄表

C03 生態監測紀錄表

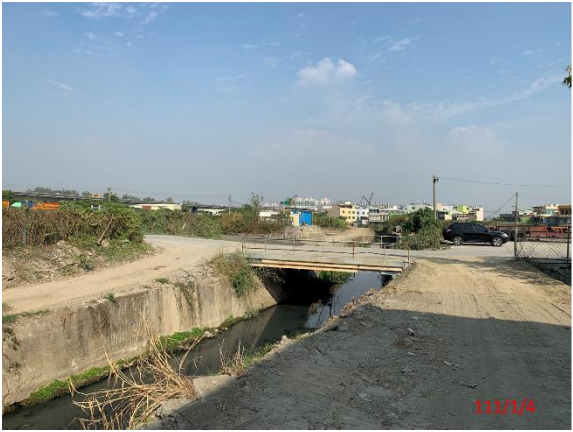
勘查日期	民國 111 年 1 月 4 日	填表日期	民國 111 年 1 月 6 日
紀錄人員	江銘祥、高逸安	勘查地點	拷潭排水
人員	單位/職稱	參與勘查事項	
江銘祥	科進栢誠工程顧問公司 副理	生態保育措施執行監測查核	
高逸安	科進栢誠工程顧問公司 工程師	現勘及棲地環境變化紀錄	
現場勘查意見		處理情形回覆	
提出人員(單位/職稱) <u>江銘祥</u>		回覆人員(單位/職稱) <u>莊于謙</u>	
科進栢誠工程顧問公司 副理		鴻威國際工程顧問股份有限公司/監造工程師	
1. 工區出入口應設置施工圍籬。 2. 工區範圍土砂飛揚的情況甚劇，請定時灑水降低揚塵量。		後續將持續改善。

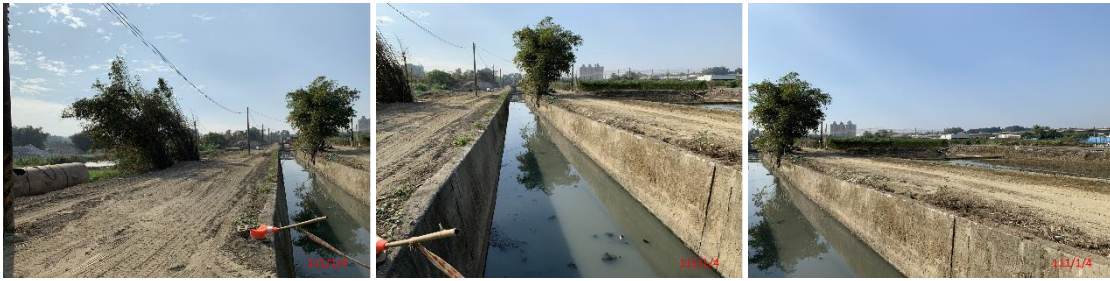
4.棲地影像紀錄：

2.棲地生態資料蒐集： 河道兩側為既有混凝土護岸，現勘期間水流平緩，兩側灘地有大量草生、藤蔓植被生長分布，河道中多為泥沙及有機碎屑沉積，其中蒐集工程位置鄰近範圍(約半徑 1 公里範圍)近十年內之生態文獻，各生物類群組成資料彙整如下：			
生物類群	文獻物種數	保育類及紅皮書物種	特有物種
鳥類	54 科 143 種	1. II 級保育類 20 種：紅隼、遊隼、臺灣畫眉、鴛鴦、領角鴉、水雉、彩鶺鴒、小鸛鶺、環頸雉、藍腹鶺鴒、唐白鷺、八哥、魚鷹、大冠鷺、灰面鵟鷹、赤腹鷹、松雀鷹、黑翅鳶、黑鳶、鳳頭蒼鷹 2. III 級保育類 4 種：紅尾伯勞、黑頭文鳥、燕鴿、董雞	1. 特有種 6 種：小彎嘴、臺灣畫眉、繡眼畫眉、五色鳥、臺灣竹雞、藍腹鶺鴒 2. 特有亞種 20 種：南亞夜鷹、小雨燕、黑枕藍鶺鴒、大卷尾、黃頭扇尾鶺鴒、褐頭鶺鴒、山紅頭、樹鶺鴒、白頭翁、白環鶺鴒、紅嘴黑鶺鴒、粉紅鶺鴒、領角鴉、棕三趾鶺鴒、金背鳩、環頸雉、八哥、大冠鷺、松雀鷹、鳳頭蒼鷹
哺乳類	4 科 8 種	無保育類哺乳類紀錄	特有種 2 種：山家蝠、臺灣灰麝鼯
兩棲類	5 科 6 種	無保育類兩棲類紀錄	特有種 2 種：盤古蟾蜍、褐樹蛙
爬行類	5 科 5 種	紅皮書物種： 全球瀕危(EN)：斑龜	無特稀有爬行類紀錄
蜻蛉類	無資料紀錄	無保育類蜻蛉類紀錄	無特稀有蜻蛉類紀錄
魚類	7 科 9 種	無保育類魚類紀錄	無特稀有魚類紀錄
底棲類	22 科 33 種	無保育類物種紀錄	無特稀有物種紀錄
植物	2 科 2 種	-	無特稀有植物紀錄

評分項目	分數	狀況說明
水域多樣性	1	水域型態出現1種(深流)
水域廊道連續性	6	受工程影響廊道連續性未遭受阻斷，主流河道型態明顯呈穩定狀態
水質	3	水質濁度過高
水陸域過渡帶	6	在目標河段內，灘地裸露面積比率小於25%
溪濱廊道連續性	1	大於60%之濱岸連接性遭人工構造物所阻斷
底質多樣性	3	被細沉積砂土覆蓋之面積比例介於50%~75%
水生動物豐多度	0	生物種類僅出現一類
水域生產者	6	水色呈現黃色
總計	26(33%)	棲地品質略差

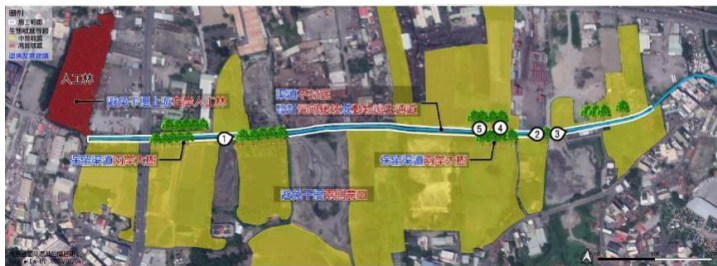
5.生態關注區域說明及繪製：

- 一、工程左岸菱角田(1K+670~1K+715)，為兩棲爬行動物棲地。
- 二、工區四周已有既有道路，後續施工建議避免新闢道路。

- (1) 施工中避免干擾鄰近工程之大樹，以警示帶標示保全大樹。
- (2) 施工中依照設計圖中工程、便道與土方堆放區範圍限制，並於工程現地明確標示。
- (3) 維持工區及周遭環境整潔，工程廢棄物如鋼筋、混凝土塊等應妥善回收處理。
- (4) 施工中發現野生動物出沒，避免干擾與捕捉。

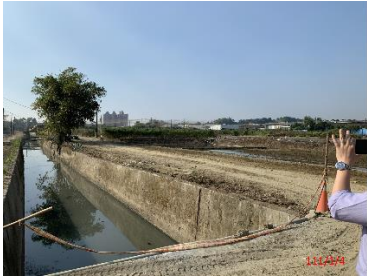
<p>一、工程左岸菱角田(1K+670~1K+715)，為兩棲爬行動物棲地。</p> <p>二、工區四周已有既有道路，後續施工建議避免新闢道路。</p>	
範圍限制 現地照片 (施工便道及堆置區)(拍攝日期)

<p>一、工區範圍四周應落實設有圍籬或警示帶。</p>	
生態保育措施與執行狀況			
項目	生態保育措施	狀況摘要	照片(拍攝日期)
生態保全對象	5. 河道右岸大樹應予保留。	河道右岸零星大樹建議保留。
