港北金城橋排水幹線(河心累距 0K+090~0K+302)護岸新建應急工程 維護管理階段生態檢核成果

港北金城橋排水幹線護岸新建應急工程(0K+090-0K+302)為 109 應急核定工程，該工程位於新竹市香山區的港北金城橋排水下游，鄰近小金城湖，該區屬感潮段河段，其工程內容新建混凝土疊塊石護岸(H=3.7m，W=7m，L=227m)，如圖 1 所示，並於 108 年 12 月 23 日起辦理生態檢核作業，包括生態資料盤點、現地勘查、生態評析、生態保育措施建議、自主檢查，影像監測，棲地因子分析等相關作業。

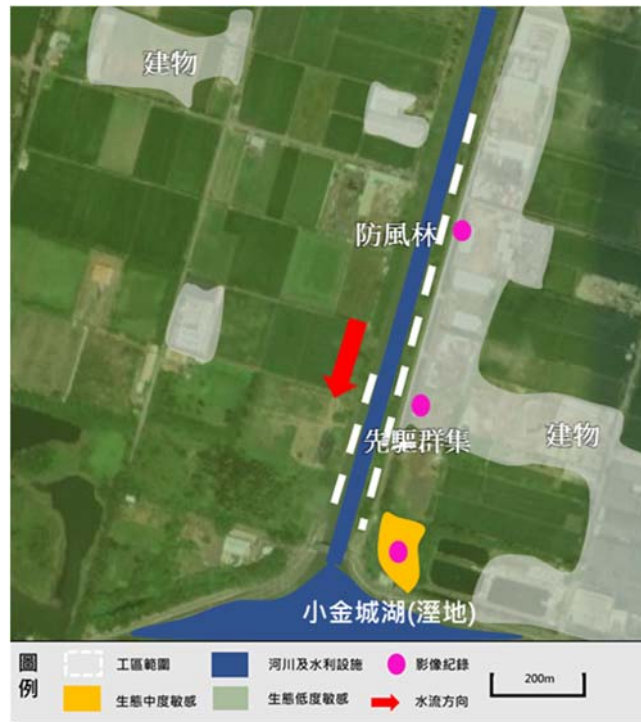
圖 2 港北金城橋排水幹線護岸新建應急工程(0K+090-0K+302)生態關注區域圖

港北金城橋排水幹線護岸新建應急工程(0K+090-0K+302)之生態敏感區域說明如圖 2 所示，其中因小金城湖具生態潛在價值，逢退潮時溼地裸露，提供許多如大、小白鷺、夜鷺等鳥類棲息與覓食，故定義為中度敏感區。

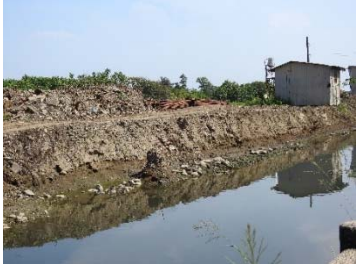
表 2 港北金城橋排水幹線護岸新建應急工程(0K+090-0K+302)自主檢查辦理範例

項次	檢查項目	檢查標準/敘述	檢查情形
1	完工後於岸頂補植苦楝、黃槿等作為補償	完工後確認補植並確認其生長狀況	目前尚未執行該工項
2	底部不封底	護岸渠底不封底

3	護岸以卵石型造型模板	護岸以卵石型造型模板	 
4	設置排檔水設施	設置排檔水設施	 
5	施工產生之廢棄物集中管理	廢棄物集中管理，並確認是否已運棄

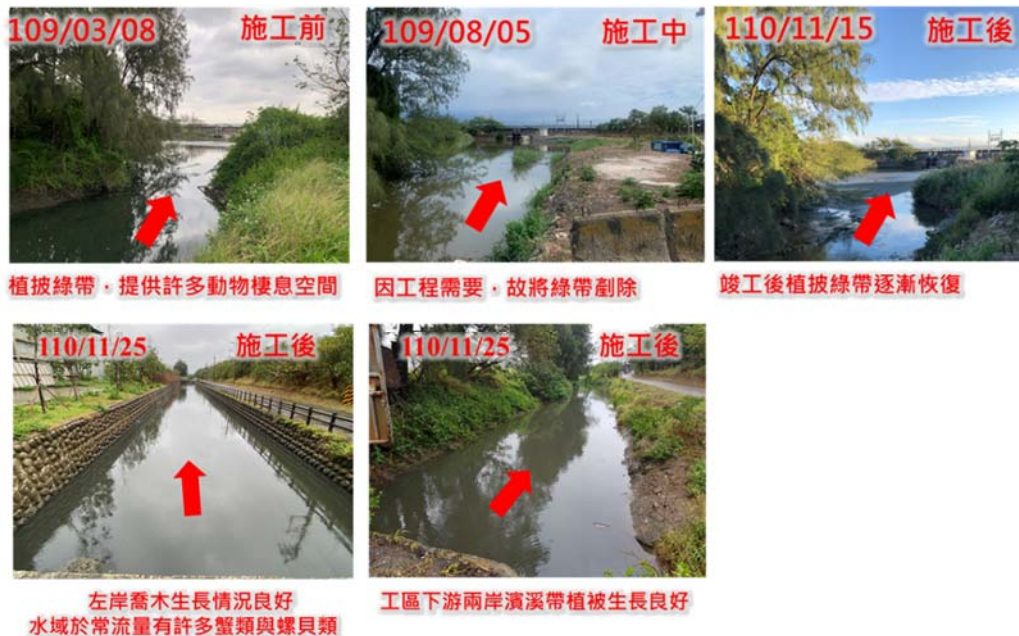
圖 3 港北金城橋排水幹線護岸新建應急工程(0K+090-0K+302)棲地影像監測圖

本計畫於民國 110 年 11 月 15 日(完工後)紀錄之棲地影像評估因工程棲地植群恢復情況(如圖 3 所示)，並參考「新竹市 108-109 年度生態檢核委託專業服務」成果報告書，所記載之生態調查結果進行施工前、中、後比較。

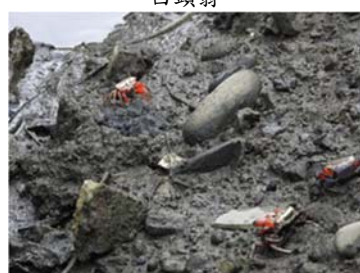
底棲生物

本計畫完工後之生態調查日期為民國 110 年 11 月 15、16 日，並於 111 年 4 月 25、26 日補充辦理(皆屬旱季)，依據工程影響較大之物種及調查成果進行生態評析。生態調查人員名單如表 3 所示。調查範圍皆為已開發環境，主要環境類型包括灌叢、草生地、農耕地、建物及水域環境等，陸域生態多為鄉村常見之物種，調查結果發現，周圍有白鵪鶉、斑文鳥、樹鵲等鳥類(如圖 5 所示)。水域環境內，則發現有口孵非鯽與底棲生物利用。鄰近區域則有發現白尾八哥、家八哥及斑文鳥等動物活動。另本計畫彙整前期及本次調查資料中鳥類、魚類及底棲生物(如表 4 所示)。調查結果顯示，魚類在竣工後的發現記錄種數略少於施工前調查結果，然而未記錄之魚種多屬於隨漲退潮移動之海洋性魚類(如虱目魚、大鱗鯪、鰻及短鑽嘴魚等)，故推測應與工程影響較無關聯，後續可規劃專案持續監測物種數量與種類變化情況。植物名錄詳參表 5。工程左岸補植喬木(苦楝及黃槿等)於維管階段關注其生長狀況，以補償動物棲息、活動及覓食之場域(如圖 6 所示)。
