後勁溪排水台塑仁武廠工業區瓶頸段治理工程(分三標)  
水利工程生態檢核表 施工階段附表

C02 生態專業人員現場勘查紀錄表

**C03 生態監測紀錄表**

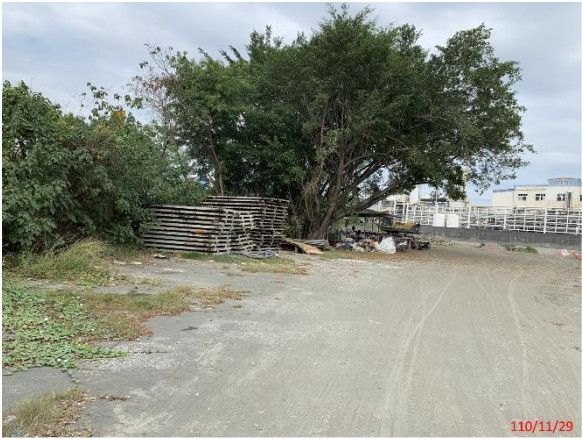
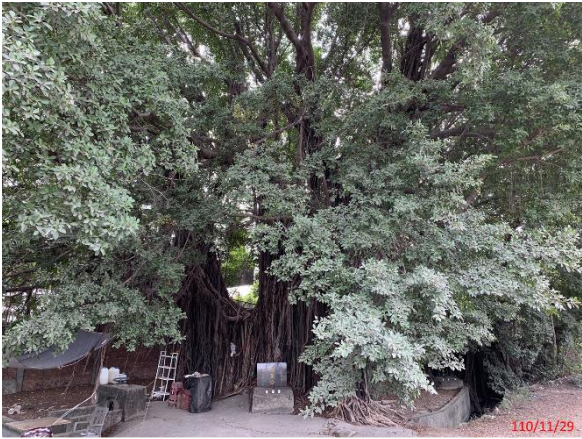
勘查日期	民國 110 年 11 月 29 日	填表日期	民國 110 年 12 月 3 日
紀錄人員	江銘祥、高逸安	勘查地點	後勁溪排水台塑仁武廠工業區瓶頸段
人員	單位/職稱	參與勘查事項	
江銘祥	科進栢誠工程顧問公司 副理	生態保育措施執行監測查核	
高逸安	科進栢誠工程顧問公司 工程師	現勘及棲地環境變化紀錄	
現場勘查意見		處理情形回覆	
提出人員(單位/職稱) <u>江銘祥</u> 科進栢誠工程顧問公司 副理		回覆人員(單位/職稱) <u>林長慶</u> 高標工程顧問有限公司/工程師	
1. 工區範圍周遭大樹宜保留。 2. 工區四周有居民信仰文化樹王公，應避免擾動及移除。		1. 非工區範圍內之大樹不會進行移除。 2. 工程將避免影響到兩株樹王公。

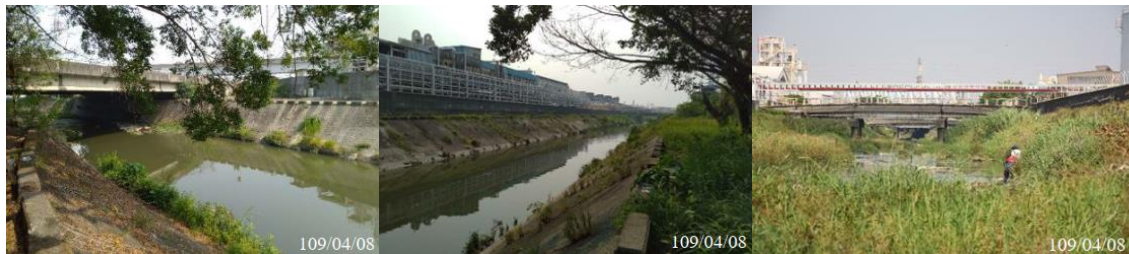
### 4.棲地影像紀錄：

評分項目	分數	狀況說明
水域多樣性	3	水域型態出現2種(淺流、深流)
水域廊道連續性	6	受工程影響廊道連續性未遭受阻斷，主流河道型態明顯呈穩定狀態
水質	1	水質濁度過高且水質有異味
水陸域過渡帶	8	在目標河段內，灘地裸露面積比率小於25%
溪濱廊道連續性	3	具人工構造物或其他護岸及植栽工程，30%~60%廊道連接性遭阻斷
底質多樣性	6	被細沉積砂土覆蓋之面積比例介於25%~50%
水生動物豐多度	4	生物種類出現三類以上，但少部分為外來種
水域生產者	6	水色呈現黃色
總計	14(17.5%)	棲地品質劣質
