二、 睦宜排水(第二期)改善工程及橋梁改建工程併辦土石標售

(一)工程介紹

本工程整體工程長度為 998 m，內容包括生態槽護岸、擋土牆施作、橋梁改建以及樹木補植(含移植茄苳 1 棵)，主要為既有土堤改建生態槽護岸，藉此增加排洪能力減少兩岸淹水問題。

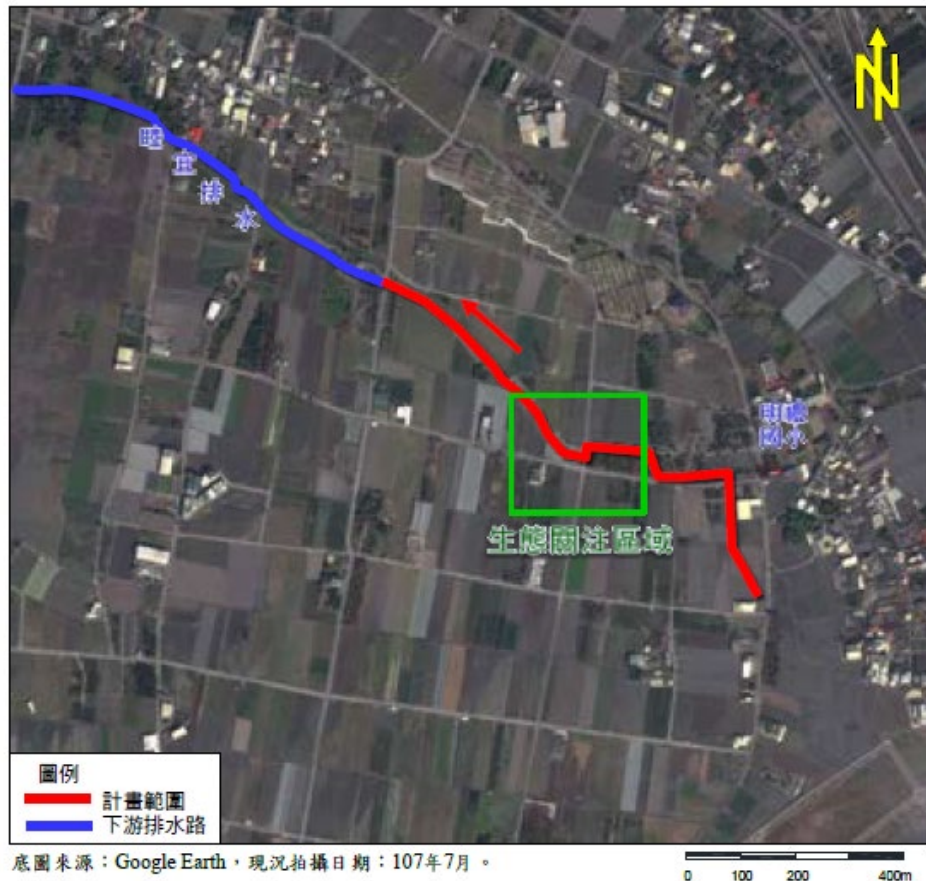
圖 116 睦宜排水(第二期)改善工程及橋梁改建工程生態敏感圖

資料來源：107 年度彰化縣生態檢核工作計畫(2019)

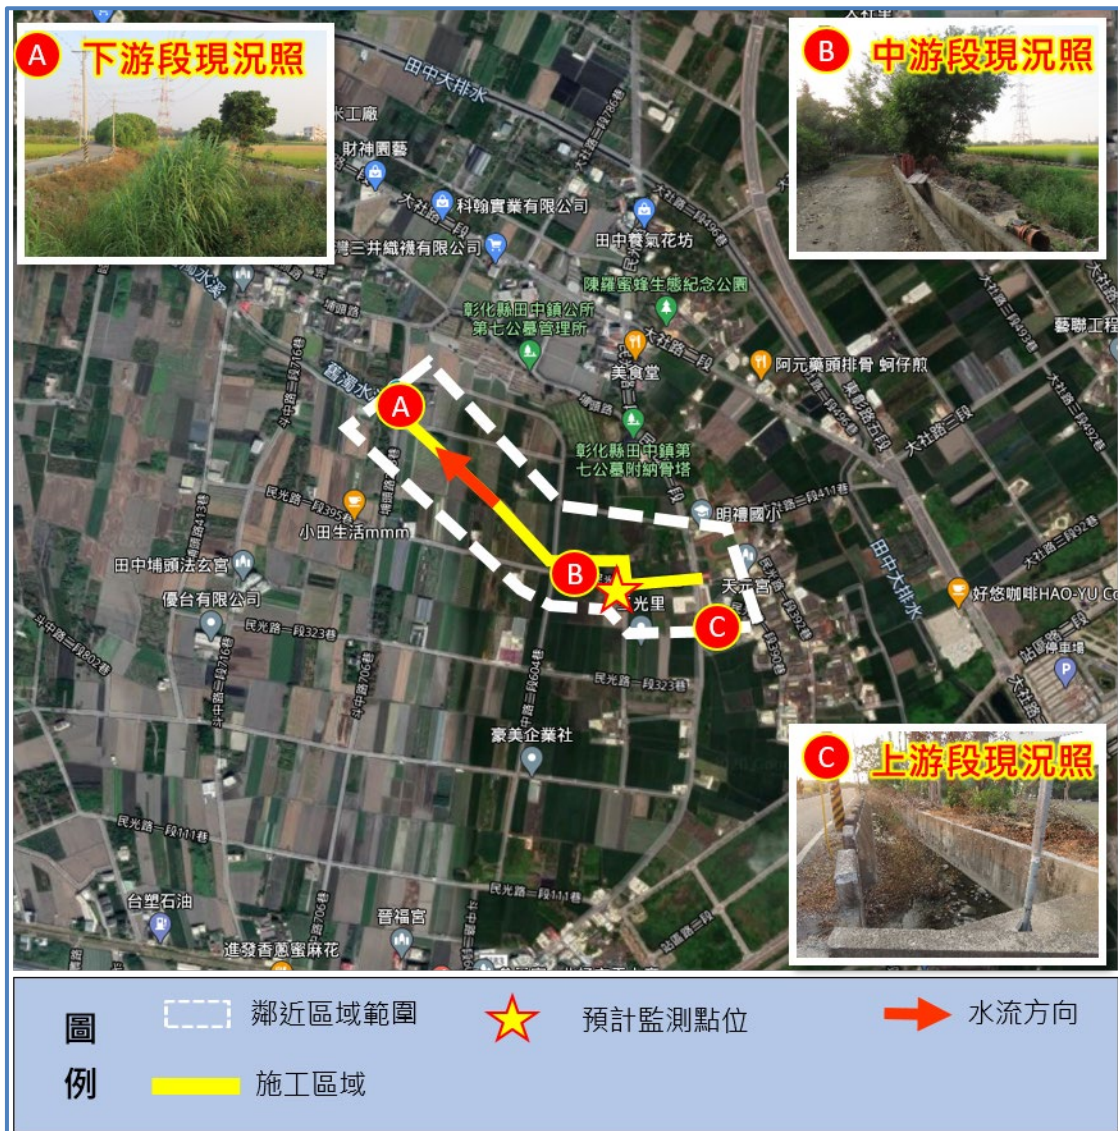
圖 117 睦宜排水(第二期)改善工程及橋梁改建工程環境現況圖

本計畫於 109 年 11 月 17 日、110 年 03 月 17 日、110 年 06 月 17 日、110 年 08 月 10 日、110 年 12 月 28 日、111 年 1 月 22 日利用水利工程快速棲地生態評估睦宜排水，用於之後施工及維管階段生態檢核之後續作業，比較施工前與施工中棲地變化，因治理區段較短，且有需要關注的保全對象(大型喬木)，故本計畫將於工區重點區域進行評估，其點位如圖 117 所示，另參考細部設計平面圖如圖 120，其結果如下說明：

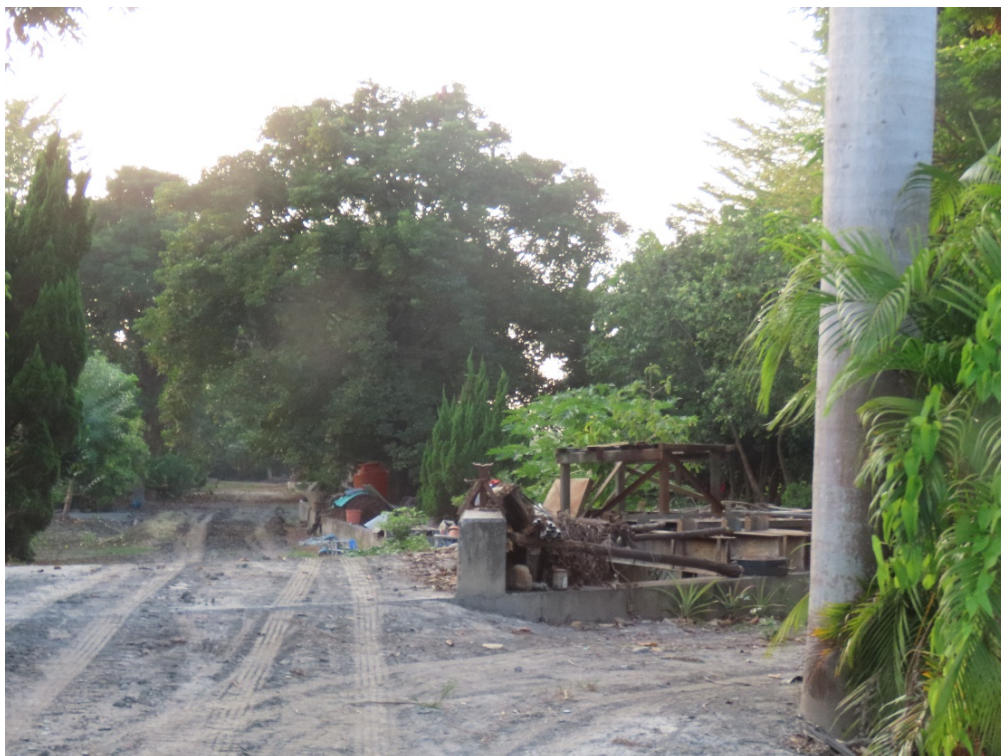
圖 119 睦宜排水(第二期)改善工程棲地評估樣站現況圖

睦宜排水(第二期)改善工程及橋梁改建工程併辦土石標售於 109 年 11 月 17 日、110 年 03 月 17 日、110 年 06 月 17 日、110 年 08 月 10 日、110 年 12 月 28 日、111 年 1 月 22 日利用快速棲地生態評估緊鄰工區之睦宜排水，其每人每項分數如表 204 至表 208 所示，最後取平均數以表示本次評分，如此區段的分數如(總分數 100 分)，屬棲地品質差的生態品質。水域型態單一，無水潭、湍瀨環境，本區域兩岸緊鄰稻田及人工景觀植栽樹林，部分區域為土坡護岸，植被生長茂盛，並有零星喬木生長，其餘混凝土護岸河道橫向連結受直立式護岸阻擋，目視不見任何水中生物、水質透明度低，原施工中部分河道被土方淤積，完工後檢核河道清淤完成、移植茄苳維護生長良好並完成喬木補植。

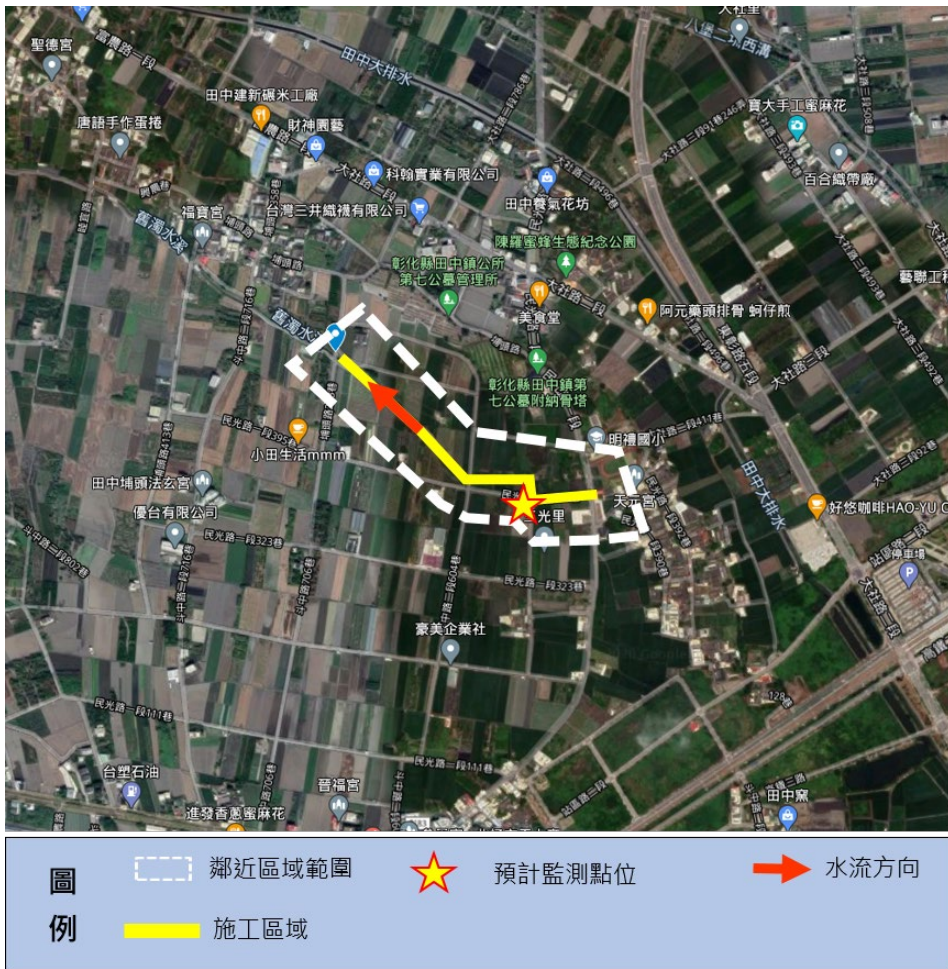
圖 121 生態監測觀測點位圖

由於本工程區域周遭環境有農田、草生荒地及樹林，較都市區人為干擾少，推斷當地生態資源相當豐富，周遭大喬木營造鳥類適合棲地，故選擇將鳥類作為指標性物種。未來將於生態監測點位執行生態監測，並使用圓圈法調查當地鳥類物種，其所停留點位如圖 121 所示，監測結果將以表 212 表示，與前期文獻調查資料作為比較。
