卓乃潭排水支線(崁頂段)應急工程生態專章

卓乃潭排水支線(崁頂段)應急工程

本工程位於彰化縣田中鎮，工程內容護岸改善 90 公尺，此工程為彰化縣 113 年度應急工程，於 112 年度預計辦理提報階段檢核作業，因本工程完成提報階段，故本計畫將配合工程進度持續完成後續生態檢核作業。

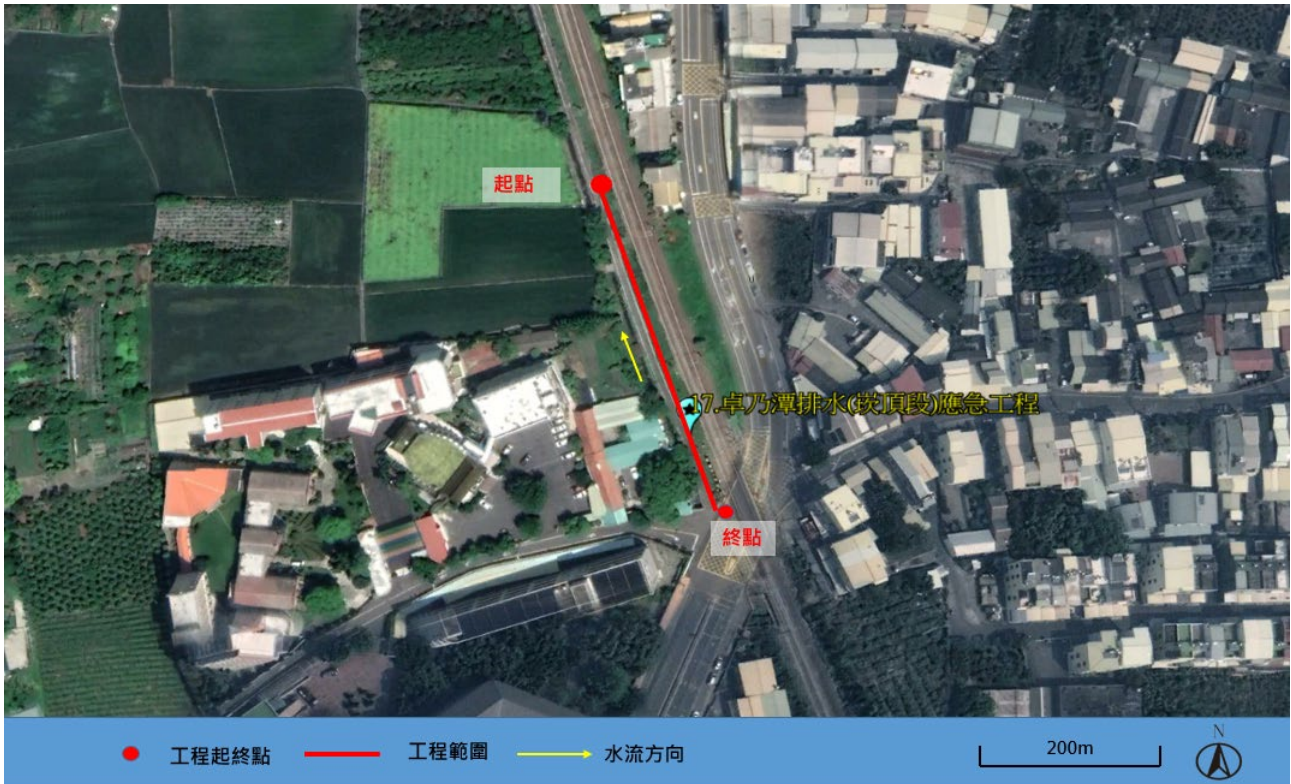
圖 3-1 卓乃潭排水支線(崁頂段)應急工程預計施作範圍

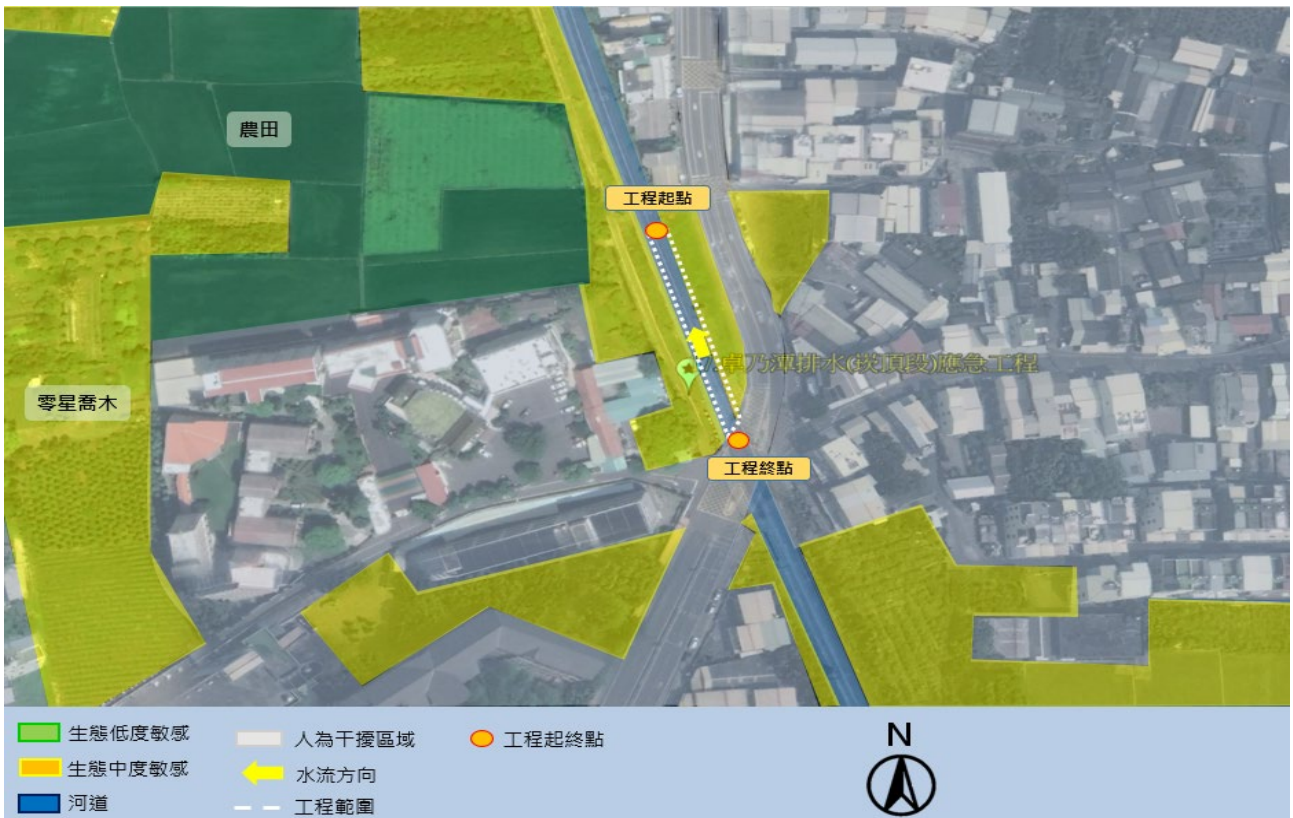
圖 3-3 卓乃潭排水支線(崁頂段)應急工程環境敏感圖

預定工區現勘時水質清澈，流量小。雖然底床有簡易的圍堰設施，但其高度低矮，應不至於造成縱向生態阻隔。兩側建有漿砌石護岸，其孔隙有利於小型生物攀爬。護岸上有濱溪植被覆蓋，排水右岸也有喬木生長，整體濱溪帶可提供兩棲、爬蟲類與鳥類等生物棲息使用。本工程生態議題主要為濱溪植被保育、水質保護等。生態評析彙整表，如表表 3-63 所示；環境敏感圖內中度敏感區為右岸也有喬木，設計階段評估確認工程是否影響喬木，是否為私人植栽，若影響請確認規劃移植喬木，則如圖 3-46。
