田頭排水(新廣村下游段)應急工程規劃

設計階段生態專章

### 3.12 田頭排水(新廣村下游段)應急工程

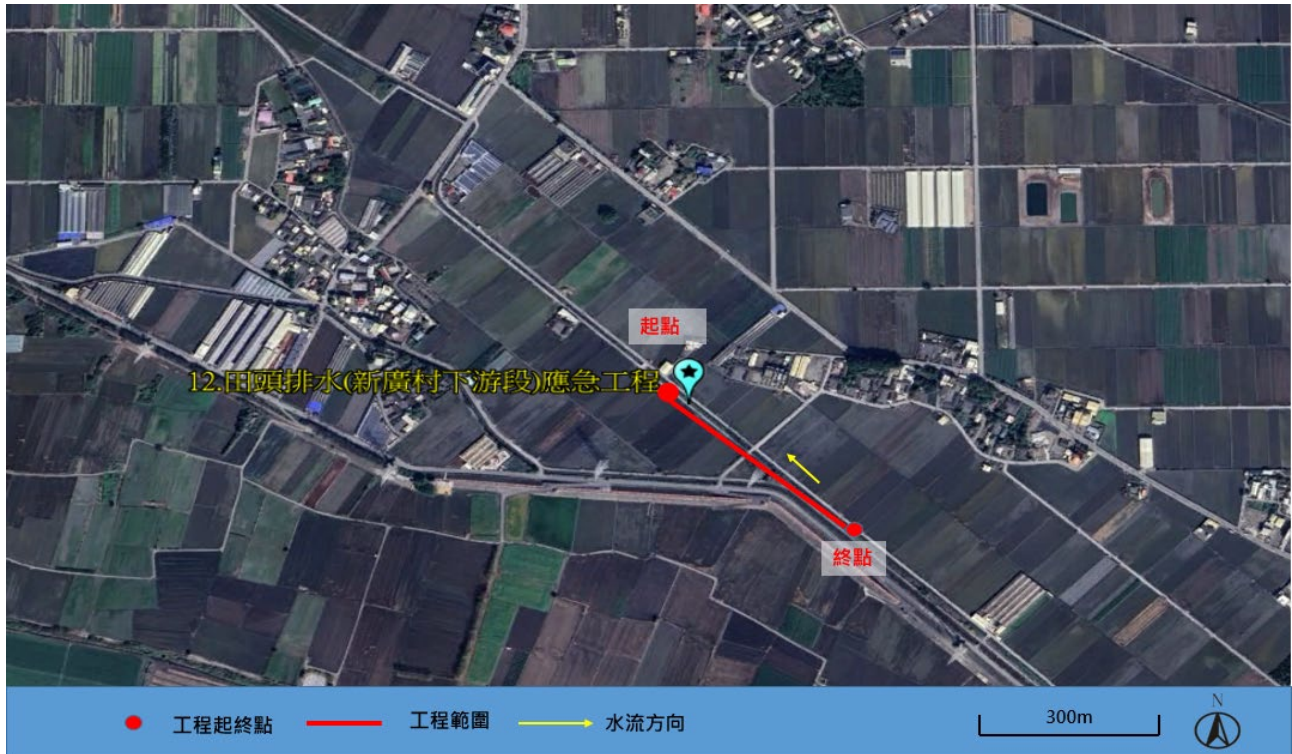
圖 1 田頭排水(新廣村下游段)應急工程預計施作範圍

本工程位於彰化縣竹塘鄉，工程內容護岸改善工程，長度約 270m；原有護岸加高，長度約 80m；水防道路改善工程，長度約 300m，此工程為彰化縣 113 年度應急工程，於 112 年度預計辦理提報階段檢核作業，因本工程完成提報階段，故本計畫將配合工程進度持續完成後續生態檢核作業。
