石筍排水(萬崙橋下游銜接段)應急工程生態專章

石筍排水(萬崙橋下游銜接段)應急工程

本工程位於彰化縣員林市，工程內容護岸改善 120m*1，此工程為彰化縣 113 年度應急工程，於 112 年度預計辦理提報階段檢核作業，因本工程完成提報階段，故本計畫將配合工程進度持續完成後續生態檢核作業。

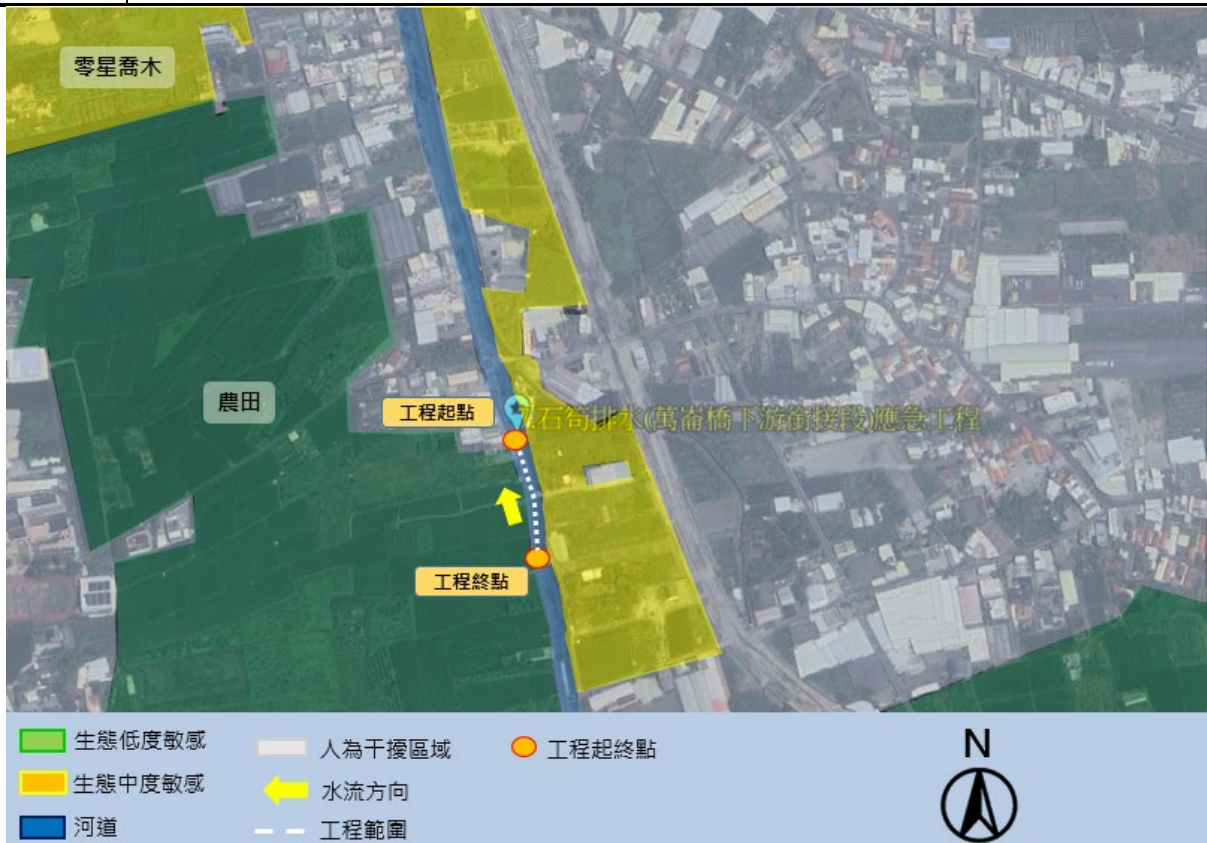
圖 3-3 石筍排水(萬崙橋下游銜接段)應急工程環境敏感圖

預定工區現勘時流量大，水質混濁，兩岸有密集的濱溪草類生長，雖然人為干擾多，但天然土坡與濱溪植被仍有利於兩棲類與爬蟲類棲息。陸域環境部分，周遭棲地以水田、果園為主，並有零星喬木生長，現場可觀察到不少鳥類與昆蟲棲息。本工程生態議題主要為濱溪植被保育，另外，工區周邊道路的車流量較大，因此施工時需注意定時灑水降低揚塵量，減輕揚塵對周圍居民與植被之影響。生態評析彙整表，如表 3-39 所示；環境敏感圖中度敏感區為周圍水田、果園零星喬木生長，設計階段評估確認工程是否影響喬木，若影響請另行規劃移植至工區綠化區，則如圖 3-28。
