涌港西排水(魏厝橋下游段)應急工程

生態專章

3.6 湳港西排水(魏厝橋下游段)應急工程

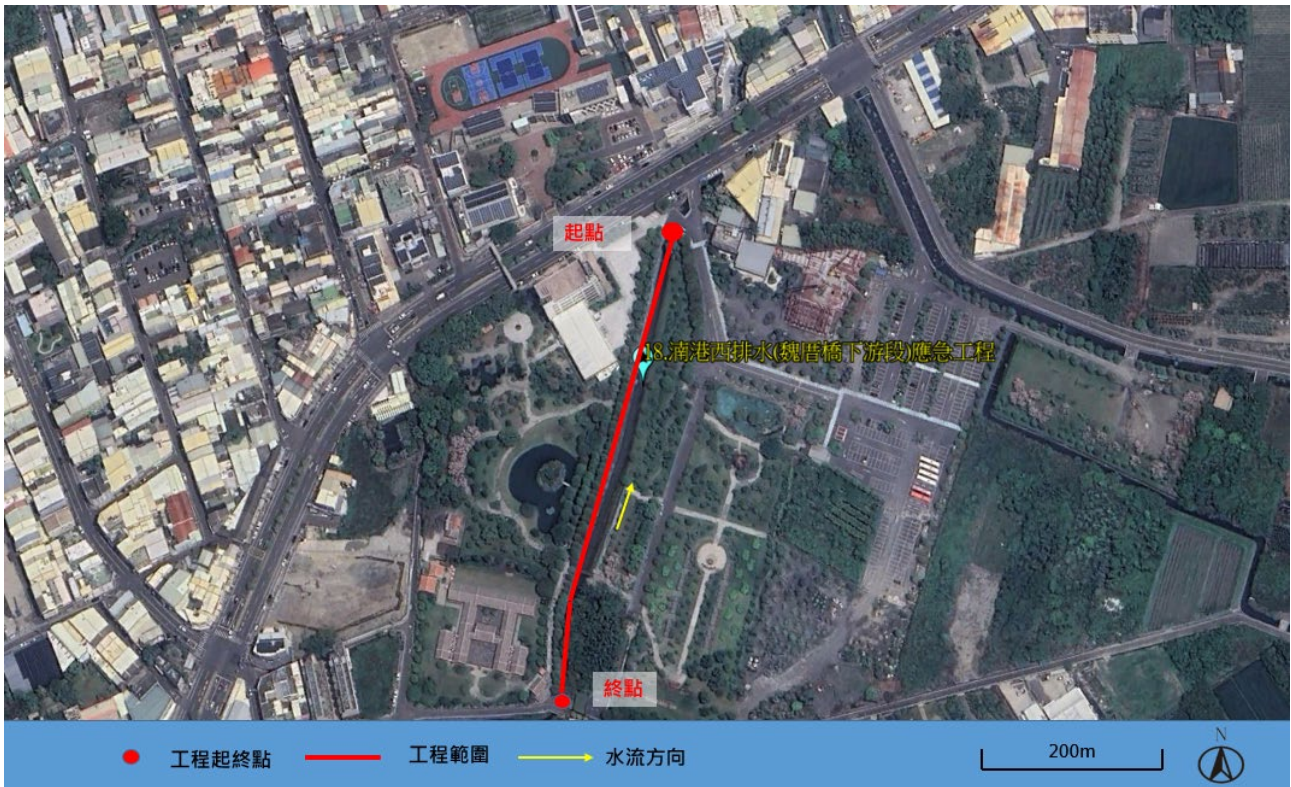
圖 3-1 湳港西排水(魏厝橋下游段)應急工程預計施作範圍

本工程位於彰化縣永靖鄉，工程內容護岸改善約 285m*1，此工程為彰化縣 113 年度應急工程，於 112 年度預計辦理提報階段檢核作業，因本工程完成提報階段，故本計畫將配合工程進度持續完成後續生態檢核作業。

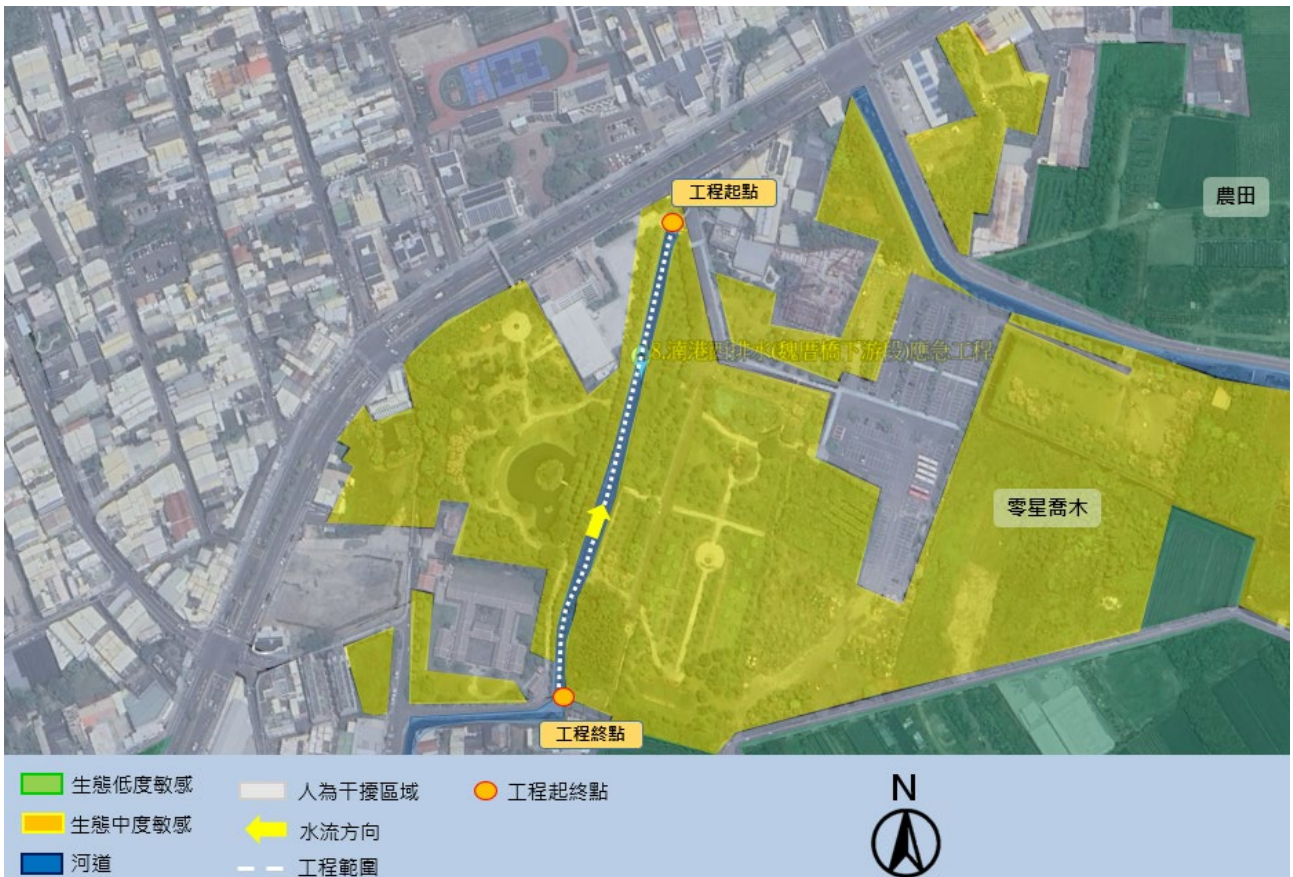
圖 3-3 浦港西排水(魏厝橋下游段)應急工程生態敏感區域圖

預定工區現勘時水質混濁、流速緩慢，推測水域生態資源較低。兩側濱溪帶密集，包含砌石護岸上生長的草類，與周圍人為栽植的喬木、草地，可供昆蟲類、鳥類與兩棲、爬蟲類棲息使用；其中右側護岸坡度平緩，可供生物攀爬。雖然周圍皆為人為興建的庭院景觀，且遊客較多，但植被覆蓋良好，且本區並無車輛行駛，因此對生物尚屬友善環境。本工程生態議題主要為濱溪植被保育。生態評析彙整表，如表 3-43 所示；生態敏感區域圖內中度敏感區為左岸種植一排落羽松與灌木，設計階段評估確認工程是否影響喬木，若影響請與園區確認規劃移植喬木，則如圖 3-31。
