# 第四放水路(彰 129 線下游)應急工程

## 生態專章

### 3.14 第四放水路(彰 129 線下游)應急工程

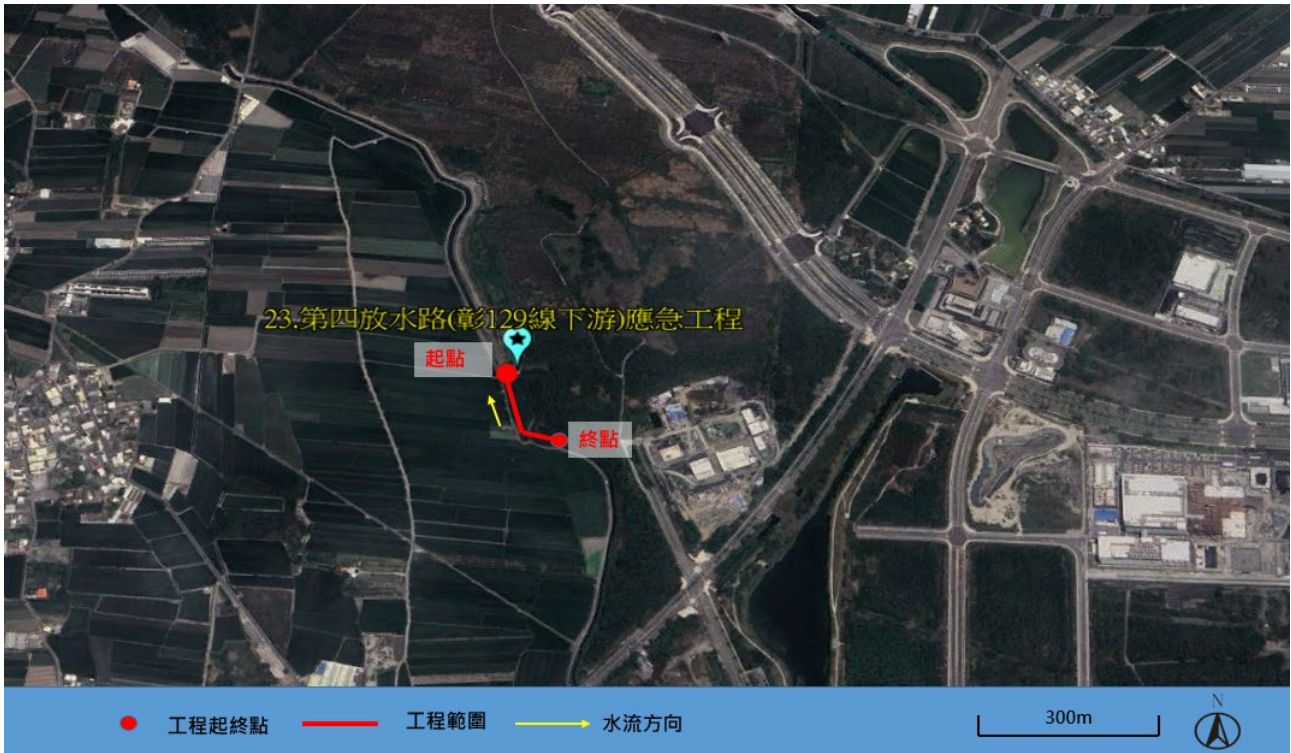
圖 3-1 第四放水路(彰 129 線下游)應急工程預計施作範圍

本工程位於彰化縣二林鎮，工程內容雙側護岸改善 245m\*2，此工程為彰化縣 113 年度應急工程，於 112 年度預計辦理提報階段檢核作業，因本工程完成提報階段，故本計畫將配合工程進度持續完成後續生態檢核作業。

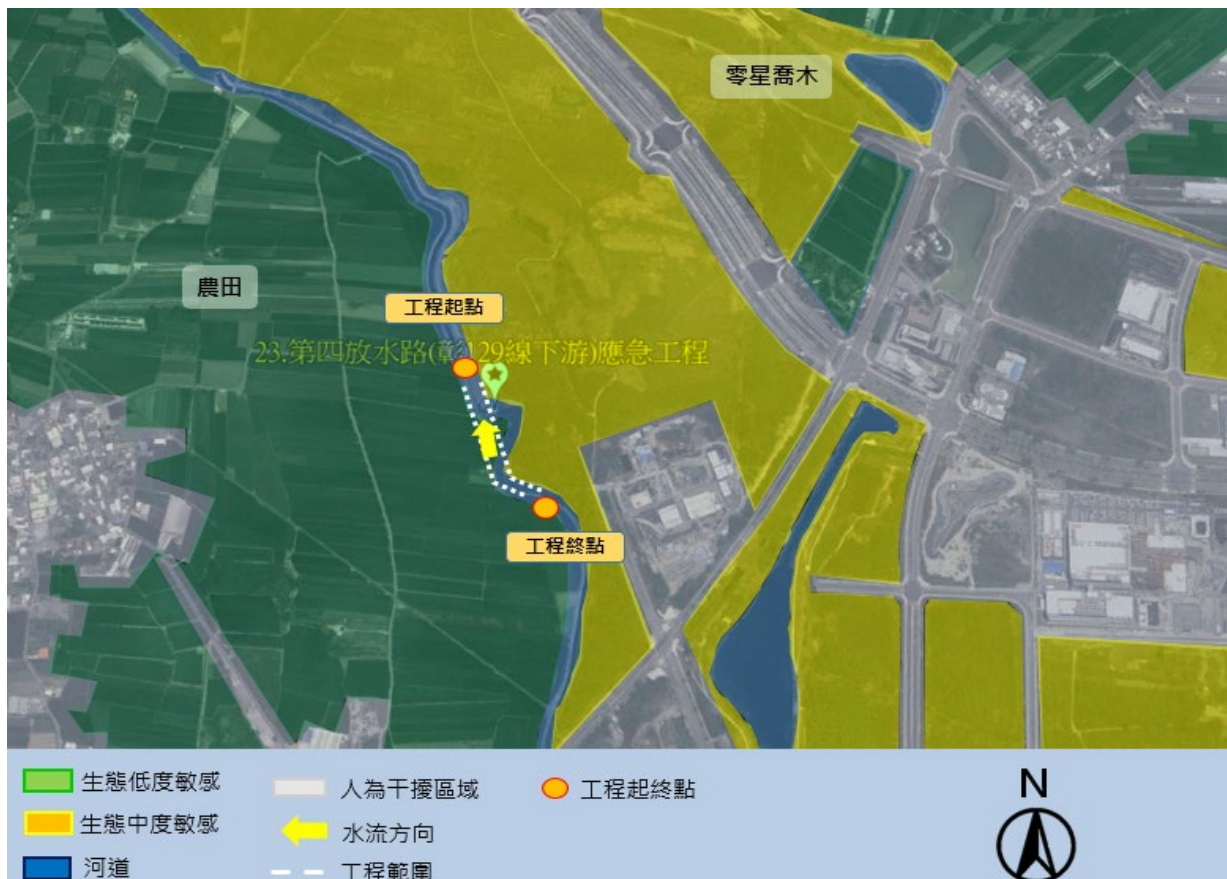
預定工區水質混濁，流速緩慢，水域棲地單一，推測水域生態資源較低。陸域環境整體尚屬天然，排水兩側為土坡與密集濱溪草類，上游段周邊主要為荒地，並有喬木與竹叢，可提供鳥類、昆蟲類、哺乳類、兩棲與爬蟲類棲息使用。下游段周邊主要為水田，現場可觀察到許多鳥類棲息。本工程生態議題主要為濱溪植被保育。生態評析彙整表，如表 3-71 所示；生態敏感區域圖內中度敏感區為左岸也有喬木，設計階段評估確認工程是否影響喬木，是否為私人植栽，若影響請確認規劃移植喬木，則如圖 3-52。
