芳苑鄉抽水機平台應急工程生態專章

芳苑鄉抽水機平台應急工程 A

本工程位於彰化縣芳苑鄉，工程內容抽水機平台及管線埋設 1 處，此工程為彰化縣 113 年度應急工程，於 112 年度預計辦理提報階段檢核作業，因本工程完成提報階段，故本計畫將配合工程進度持續完成後續生態檢核作業。

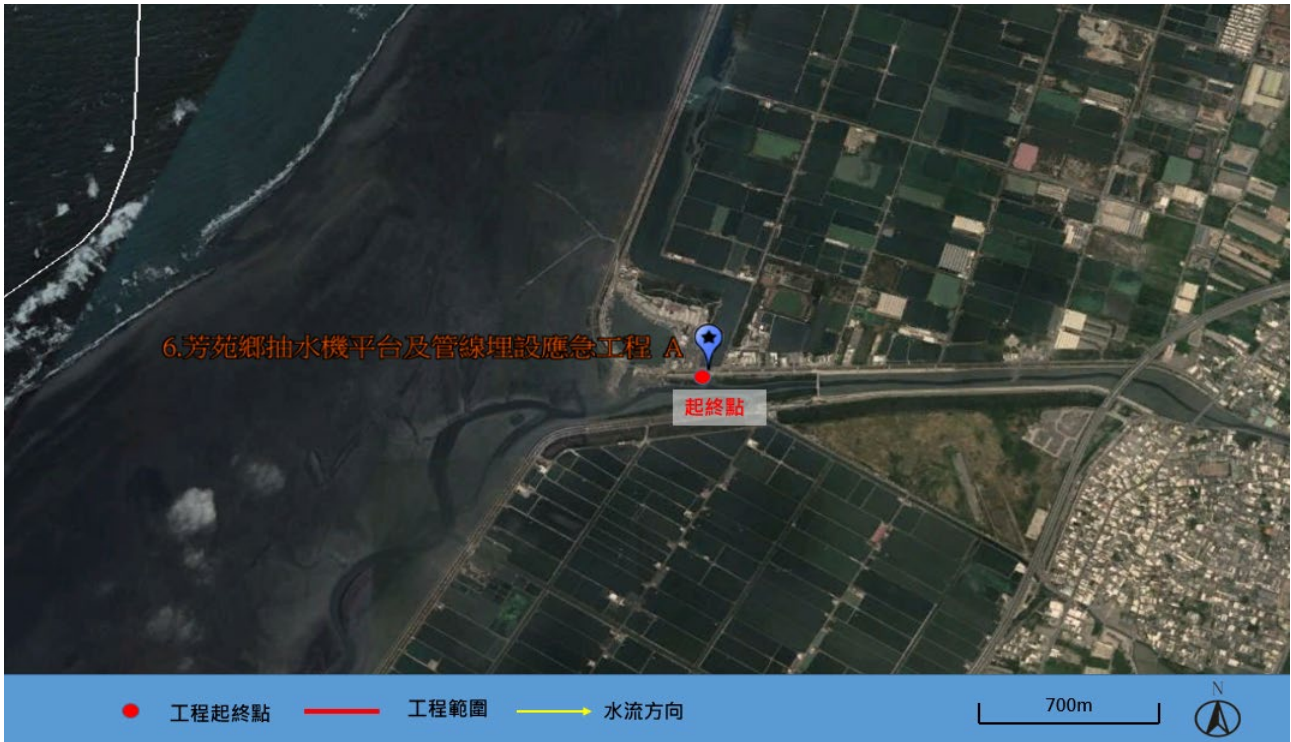
圖 3-1 芳苑鄉抽水機平台應急工程 A 預計施作範圍

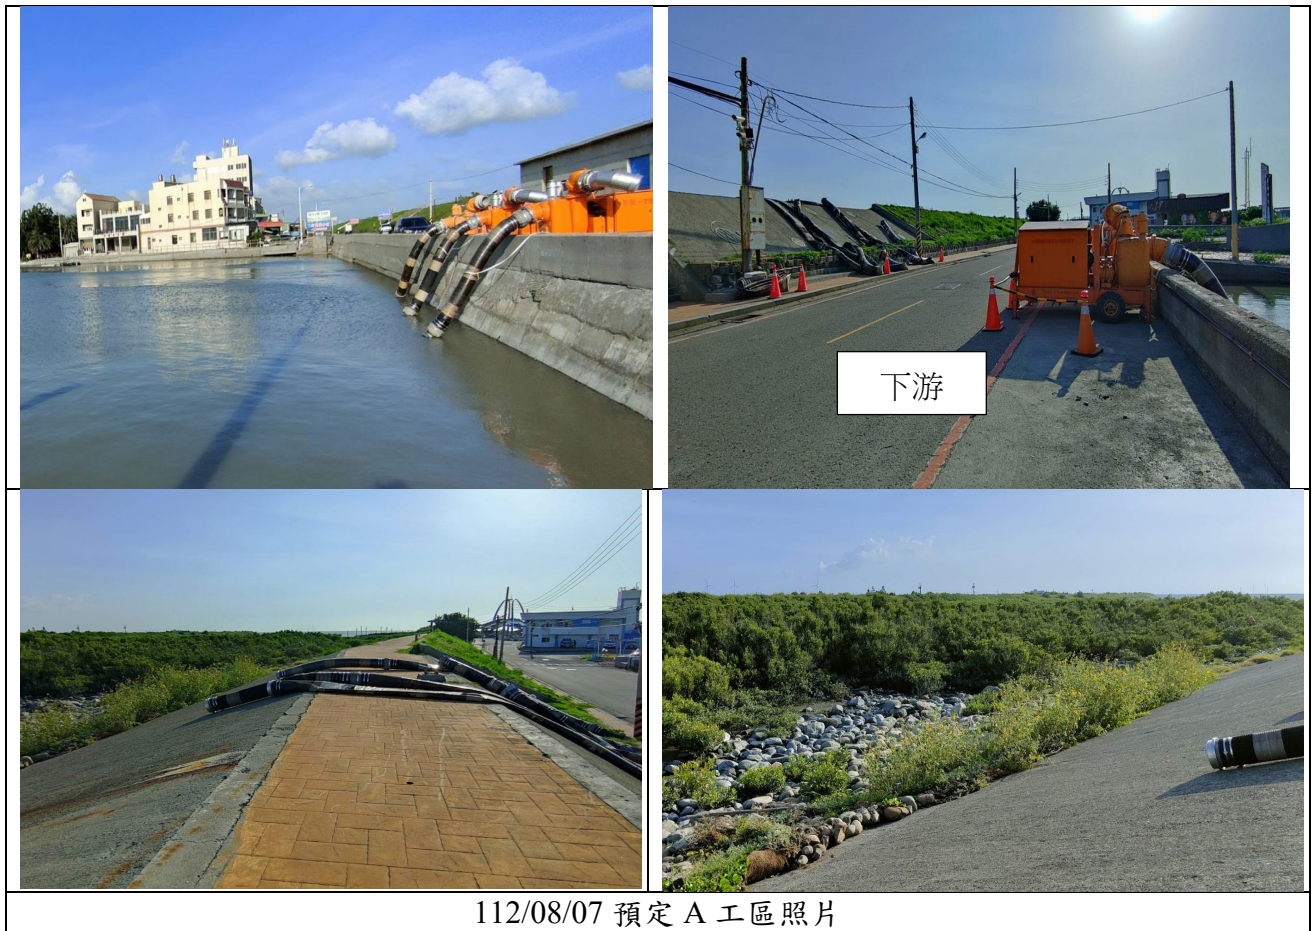
檢核團隊於民國 112 年 8 月 7 日進行現場勘查。3 處預定工區，皆緊鄰道路，周遭皆有明確保全對象。其中 A 工區位王功漁港旁，周遭環境多數為魚塭，管線埋設需穿越堤防至堤外高灘地。預定工區皆有明確保全對象。根據水利工程快速棲地生態評估表(河川、區域排水)之評估成果，如表 3-2；環境現況照片如圖 3-2。

圖 3-2 芳苑鄉抽水機平台應急工程 A 環境現況照片

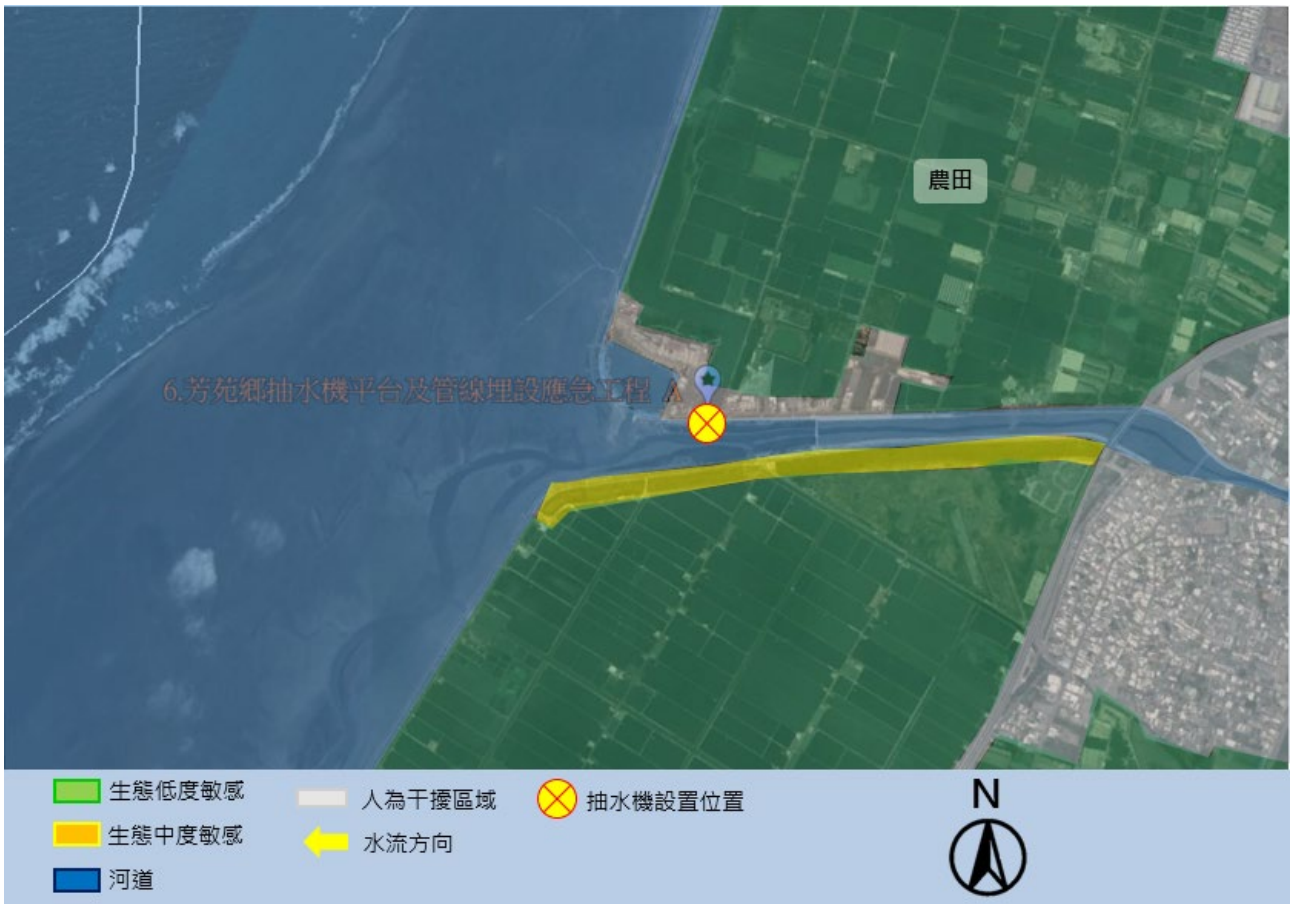
預定工區，A 工區位王功漁港旁周圍以魚塭為主，並有零星住宅，堤外高灘地植生分布多為海茄苳，現場觀察到小白鷺、高蹺鴉、磯鶻等鳥類。生態評析彙整表，如表 3-3 所示；環境敏感圖，則如圖 3-3。

圖 3-3 芳苑鄉抽水機平台應急工程 A 環境敏感圖

工程名稱	相關保育對策
芳苑鄉抽水機平台應急工程 A	<ol style="list-style-type: none">1. 於工程設計與施工時，2 處管線出口選址應儘量迴避堤外灘地的植被。建議工程規劃應儘量以最小設施需求為原則，以減輕對環境之影響。(X 座標：181473.957、Y 座標：2651642.851；座標系統：TWD97) 及 (X 座標：181259.773、Y 座標：2648995.173；座標系統：TWD97)。2. 妥善安排工程施作時間，避免晨昏時段野生動物活動旺盛期間施工，應於早上 8 點以後及下午 17 時前施工為宜。且施工期間避免高噪音機具同時施工，以減少施工對鄰近物種之干擾。3. 施工車輛運行易產生揚塵，定時對施工道路及車輛進行灑水降低揚塵。4. 作業範圍減少開挖面積，使用既有空地與施工便道，以小型機具施工。保留全部或部分濱溪植被帶以利完工後恢復。5. 工區若有相關保育物種與關注物種出現，應即時通知生態團隊。

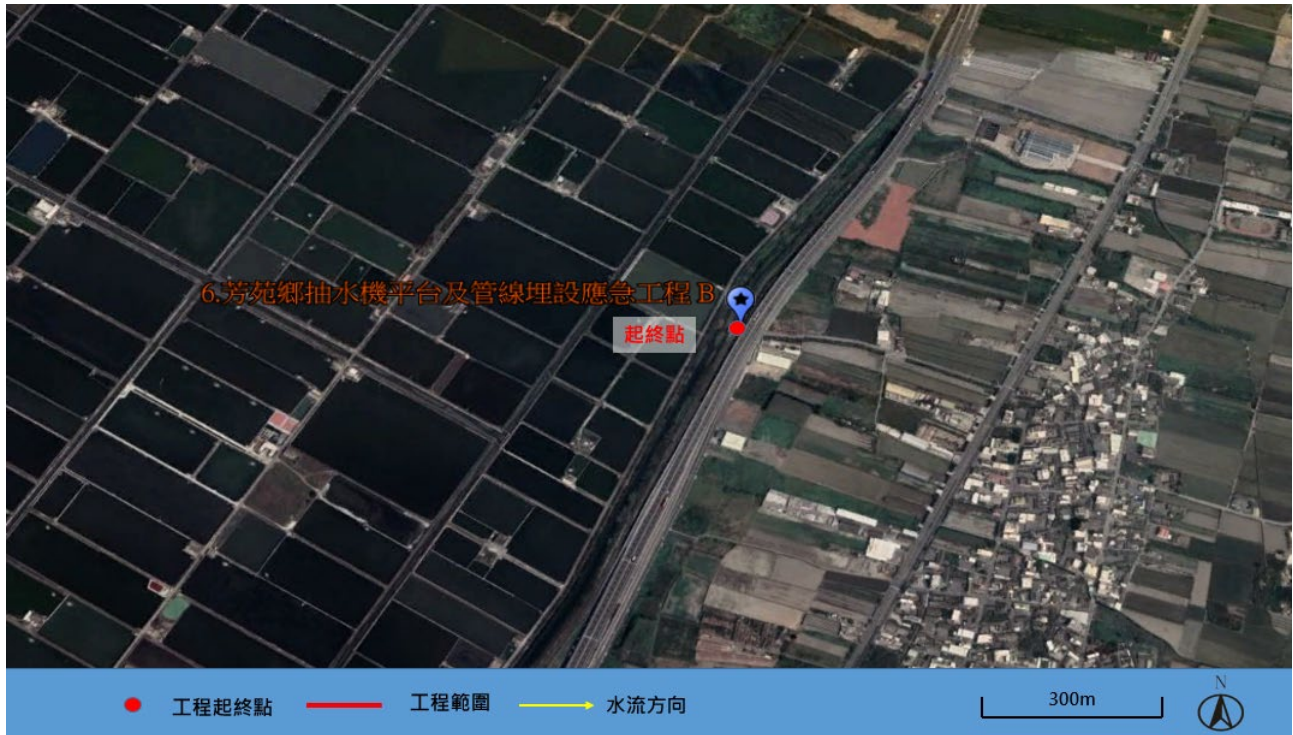
本工程位於彰化縣芳苑鄉，工程內容抽水機平台及管線埋設 1 處，此工程為彰化縣 113 年度應急工程，於 112 年度預計辦理提報階段檢核作業，因本工程完成提報階段，故本計畫將配合工程進度持續完成後續生態檢核作業。

圖 3-4 芳苑鄉抽水機平台應急工程 B 預計施作範圍

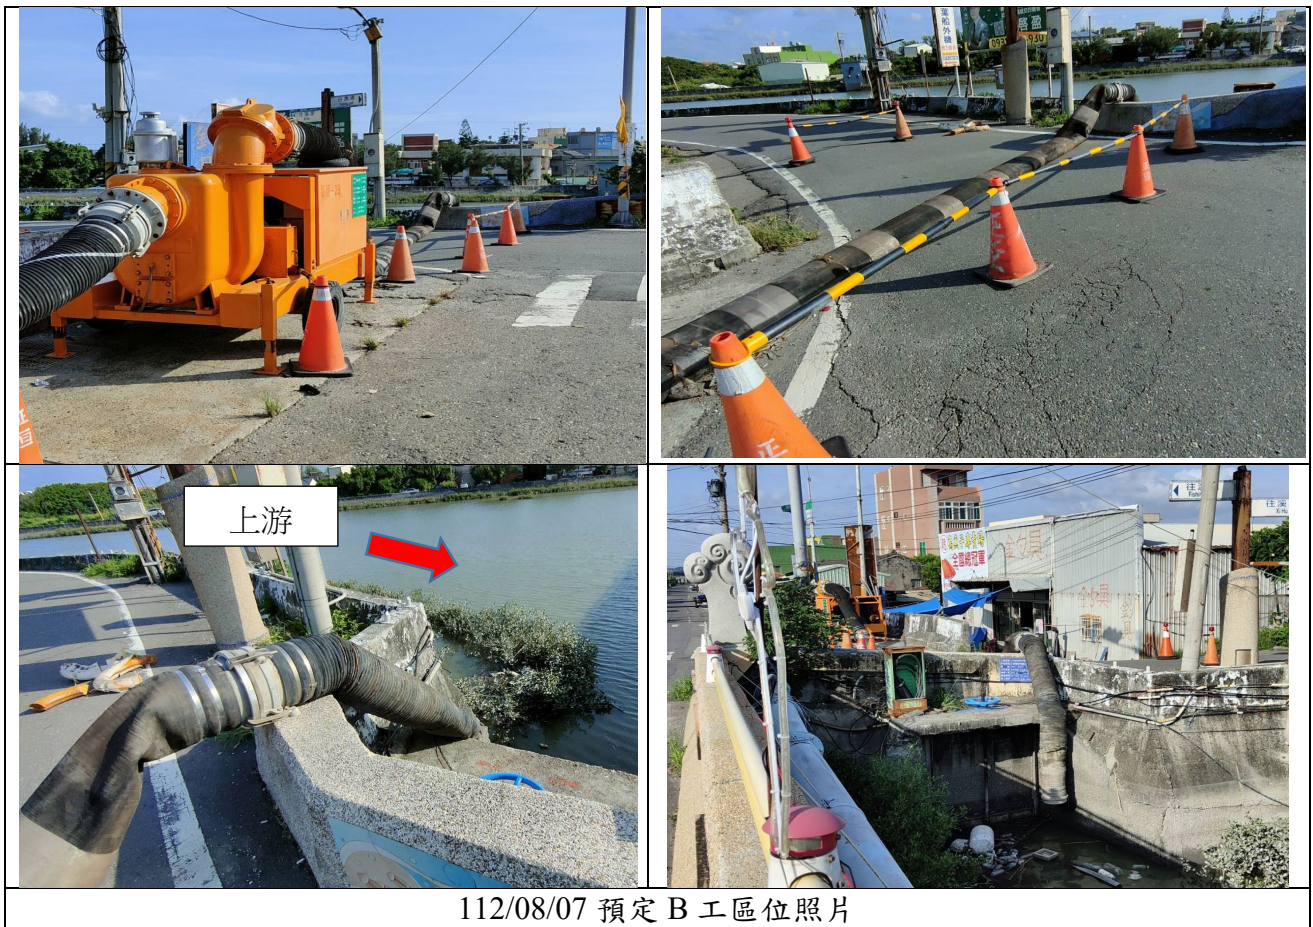
檢核團隊於民國 112 年 8 月 7 日進行現場勘查。預定工區皆緊鄰道路，B 工區位後港溪之王功橋旁，兩岸周遭皆為密集之住宅聚落，管線埋設需穿越芳漢路至後港溪河川區域。預定工區皆有明確保全對象。根據水利工程快速棲地生態評估表(河川、區域排水)之評估成果，如表 3-6；環境現況照片如圖 3-5。

圖 3-5 芳苑鄉抽水機平台應急工程 B 環境現況照片

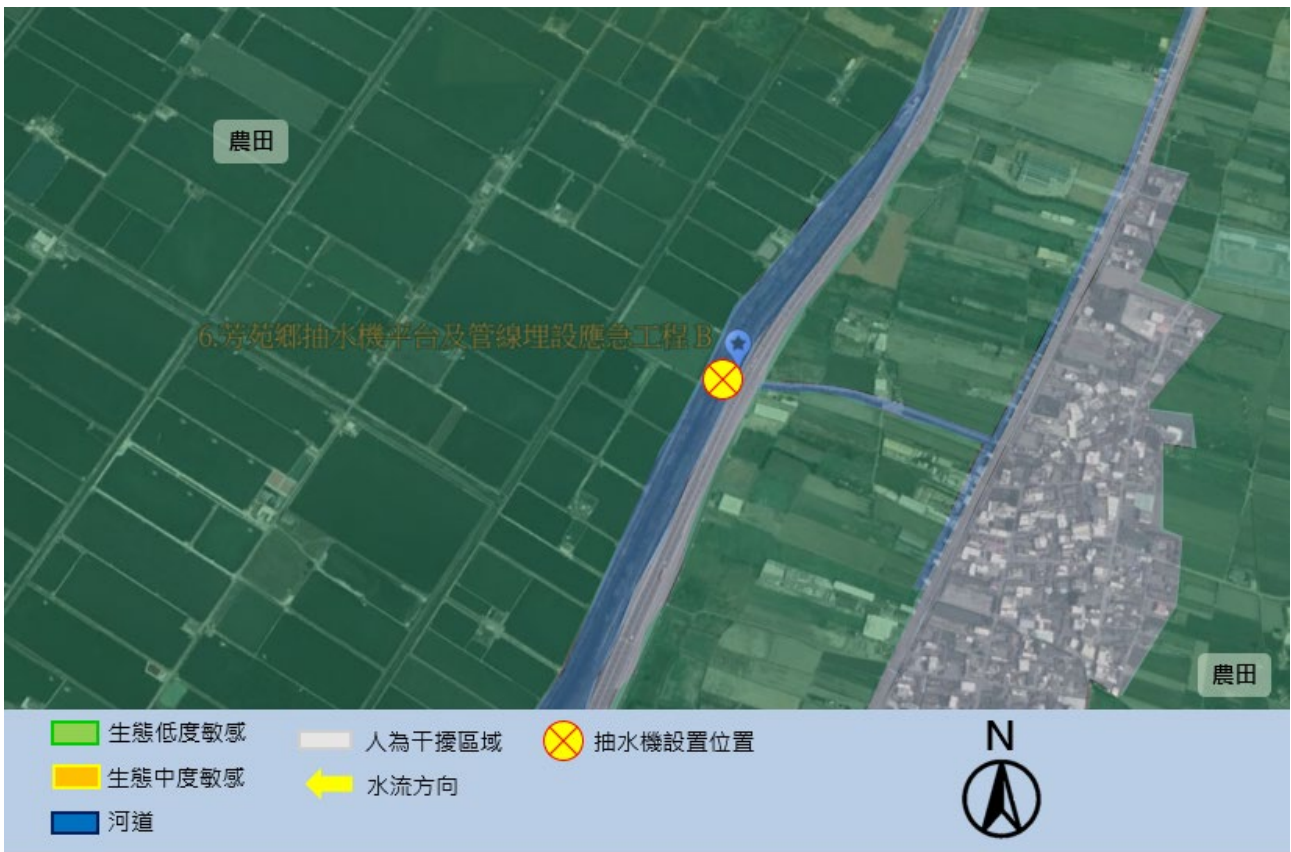
預定工區皆緊鄰道路，B 工區位後港溪之王功橋旁，兩岸周遭皆為密集之住宅聚落，管線埋設需穿越芳漢路至後港溪河川區域，工區皆有明確保全對象。生態評析彙整表，如表 3-7 所示；環境敏感圖，則如圖 3-6。

圖 3-6 芳苑鄉抽水機平台應急工程 B 環境敏感圖

工程名稱	相關保育對策
芳苑鄉抽水機平台應急工程 B	<ol style="list-style-type: none">1. 於工程設計與施工時，2 處管線出口選址應儘量迴避堤外灘地的植被。建議工程規劃應儘量以最小設施需求為原則，以減輕對環境之影響。(X 座標：181473.957、Y 座標：2651642.851；座標系統：TWD97) 及 (X 座標：181259.773、Y 座標：2648995.173；座標系統：TWD97)。2. 妥善安排工程施作時間，避免晨昏時段野生動物活動旺盛期間施工，應於早上 8 點以後及下午 17 時前施工為宜。且施工期間避免高噪音機具同時施工，以減少施工對鄰近物種之干擾。3. 施工車輛運行易產生揚塵，定時對施工道路及車輛進行灑水降低揚塵。4. 作業範圍減少開挖面積，使用既有空地與施工便道，以小型機具施工。保留全部或部分濱溪植被帶以利完工後恢復。5. 工區若有相關保育物種與關注物種出現，應即時通知生態團隊。

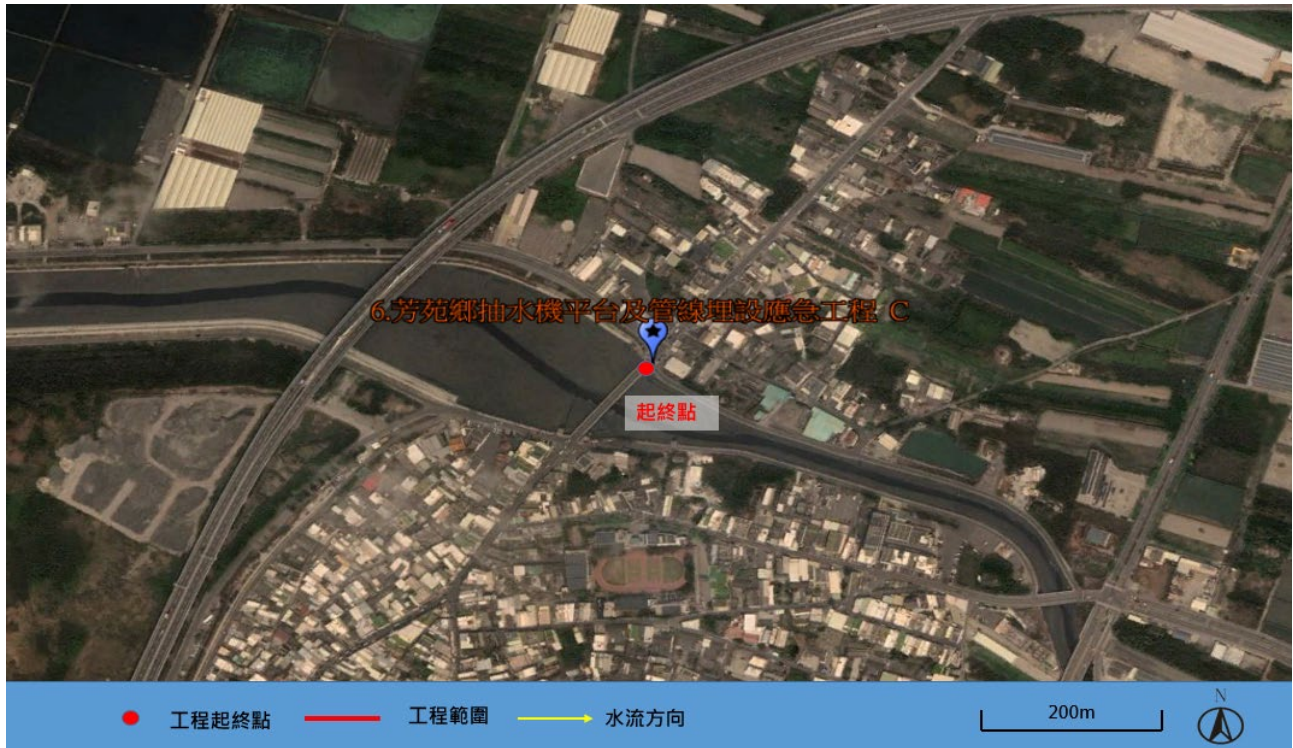
本工程位於彰化縣芳苑鄉，工程內容抽水機平台及管線埋設 1 處，此工程為彰化縣 113 年度應急工程，於 112 年度預計辦理提報階段檢核作業，因本工程完成提報階段，故本計畫將配合工程進度持續完成後續生態檢核作業。

圖 3-7 芳苑鄉抽水機平台應急工程 C 預計施作範圍

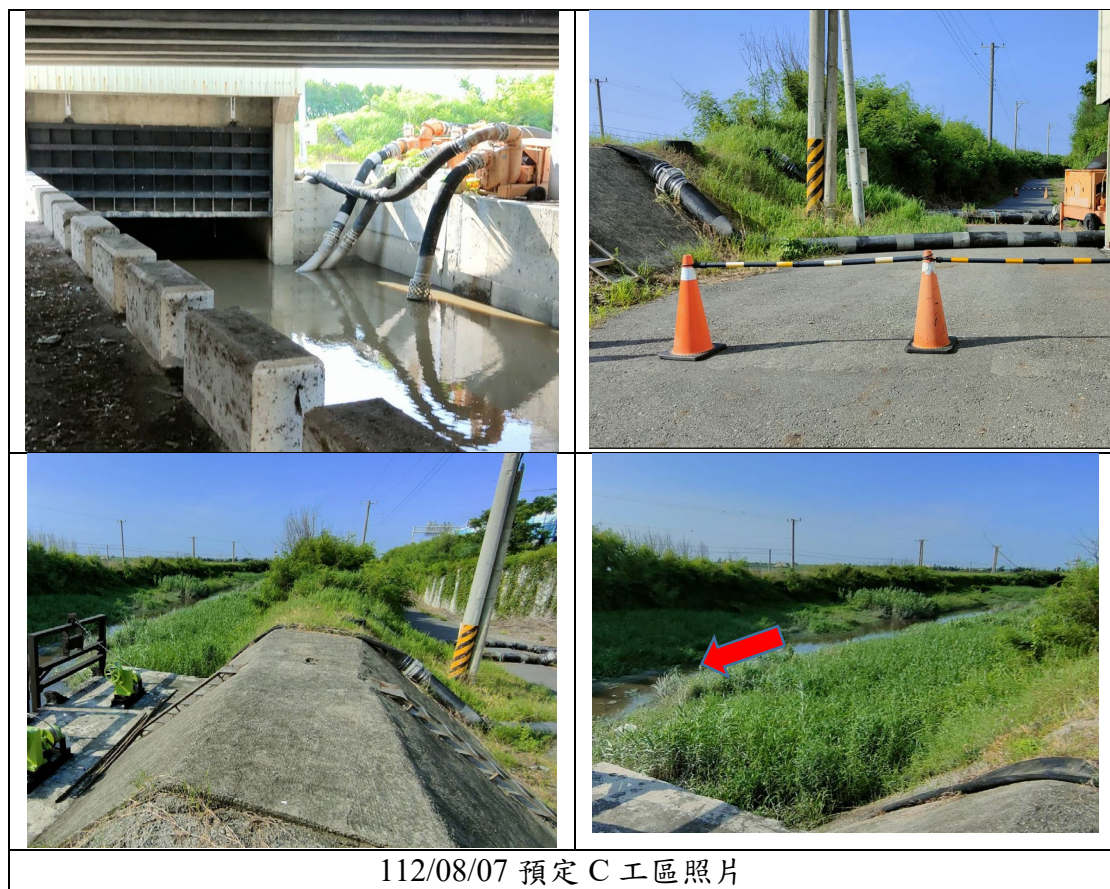
檢核團隊於民國 112 年 8 月 7 日進行現場勘查。預定工區皆緊鄰道路，周遭皆有明確保全對象。C 工區位芳漢路永興段 363 巷之台 61 線西濱快速公路下方，周遭環境分布有住宅、農田及魚塭，管線埋設需穿越芳苑一段海堤至堤外，預定工區皆有明確保全對象。根據水利工程快速棲地生態評估表(河川、區域排水)之評估成果，如表 3-10；環境現況照片如圖 3-8。

圖 3-8 芳苑鄉抽水機平台應急工程 C 環境現況照片

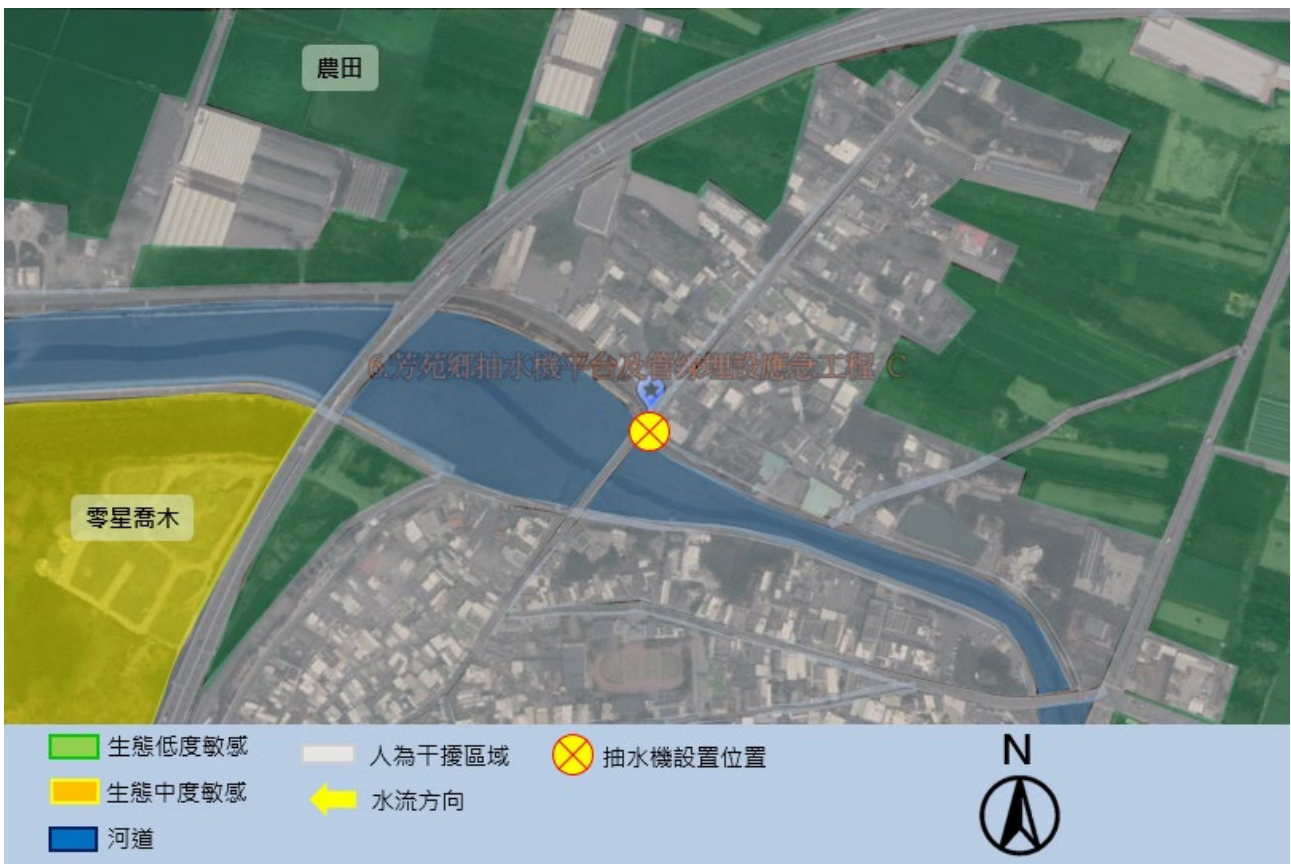
C工區位 61 線西濱快速公路下方，周遭環境分布有住宅、農田及魚塭，堤外高灘地植生相對豐富，現場觀察到較多大白鷺等鳥類。生態評析彙整表，如表 3-11 所示；環境敏感圖，則如圖 3-9。

圖 3-9 芳苑鄉抽水機平台應急工程 C 環境敏感圖

工程名稱	相關保育對策
芳苑鄉抽水機平台應急工程 C	<ol style="list-style-type: none">1. 於工程設計與施工時，2 處管線出口選址應儘量迴避堤外灘地的植被。建議工程規劃應儘量以最小設施需求為原則，以減輕對環境之影響。(X 座標：181473.957、Y 座標：2651642.851；座標系統：TWD97) 及 (X 座標：181259.773、Y 座標：2648995.173；座標系統：TWD97)2. 妥善安排工程施作時間，避免晨昏時段野生動物活動旺盛期間施工，應於早上 8 點以後及下午 17 時前施工為宜。且施工期間避免高噪音機具同時施工，以減少施工對鄰近物種之干擾。3. 施工車輛運行易產生揚塵，定時對施工道路及車輛進行灑水降低揚塵。4. 作業範圍減少開挖面積，使用既有空地與施工便道，以小型機具施工。保留全部或部分濱溪植被帶以利完工後恢復。5. 工區若有相關保育物種與關注物種出現，應即時通知生態團隊。
