安東一排(馬鳴段)應急工程生態專章

安東一排(馬鳴段)應急工程

本工程位於彰化縣秀水鄉，工程內容半重力式護岸 280m*2，此工程為彰化縣 113 年度應急工程，於 112 年度預計辦理提報階段檢核作業，因本工程完成提報階段，故本計畫將配合工程進度持續完成後續生態檢核作業。

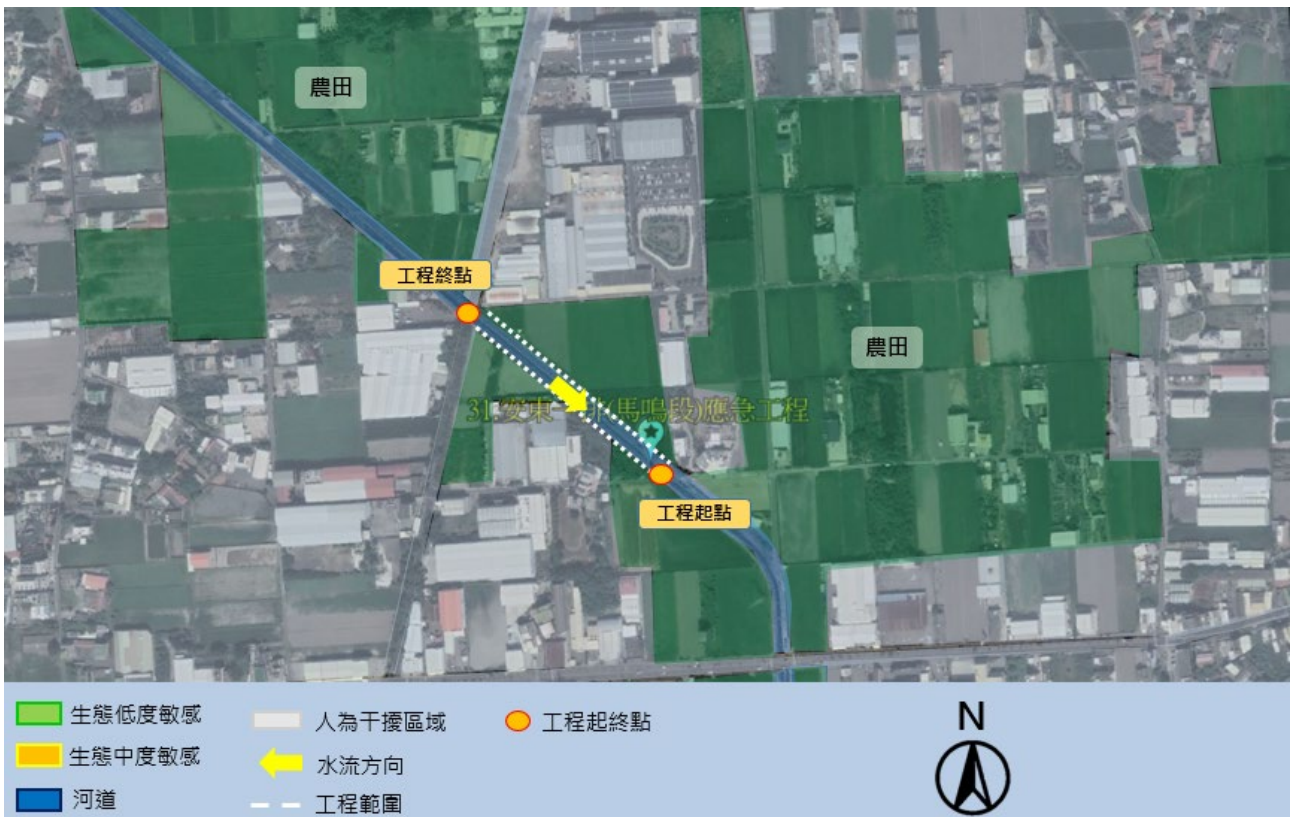
圖3 安東一排(馬鳴段)應急工程環境敏感圖

預定工區濱溪帶植生豐富，水域生態資源高；河床淤積土砂，並有大量大花咸豐草與象草、葎草。陸域環境部分，兩側天然土坡。周遭棲地以果樹種植為主，屬中度敏感區，並有零星住宅。本工程生態議題主要為樹木保存及濱溪植被復育。生態評析彙整表，如表3所示；環境敏感圖，則如圖3。

工程名稱	相關保育對策
安東一排(馬鳴段)應急工程	<ol style="list-style-type: none">1. 考量以最少工程量體進行工程設計，並在不需高強度設計的溪段保留兩岸自然緩坡，護岸之坡度為 1:1.5 緩坡化設計或新增動物通道，降低橫向構造物對野生動物之影響。2. 建議施工過程能採半半施工法，以降低水中生物之干擾。3. 計畫區周邊記錄有多種鳥類(含保育類)，故建議避免晨昏或夜間施工，以早上 8 點至下午 5 點前施工為佳，減輕對周圍生物之影響。4. 兩側農田為部分鳥類及兩棲爬蟲類利用之棲地環境，施工時應避免擾動鄰近農田，以減小對其棲地之干擾。5. 施工期間避免高噪音機具同時施工，以減少施工對鄰近物種之干擾。6. 工區上游段為土坡環境，建議施工以多孔性緩坡設計為主，使生物容易攀爬行走；若無法為緩坡設計，建議設置 1:1.5 緩坡式且寬度不小於 20 公分動物通道以供利用。7. 為恢復既有濱溪帶，工程前將施工干擾範圍內之表土移至同河段，避免植生種源流失。於施工擾動後之裸露地，如施工便道或臨時置料區，鋪設稻草蓆，並撒播原生或非入侵性草籽，加速植生復育。8. 工程範圍外之草生地、喬木不干擾，避免過度開挖。9. 針對河道兩側土坡內側的零星喬木，由生態團隊植生專業人員建議評估移植的必要性與可行性。10. 工區若有相關保育物種與關注物種出現，應即時通知生態團隊。
