溪湖排水(竹北路橋下游)應急工程生態  
專章

## 溪湖排水(竹北路橋下游)應急工程

本工程位於彰化縣溪湖鎮，工程內容重力式擋土牆 340M\*1，此工程為彰化縣 113 年度應急工程，於 112 年度預計辦理提報階段檢核作業，因本工程完成提報階段，故本計畫將配合工程進度持續完成後續生態檢核作業。

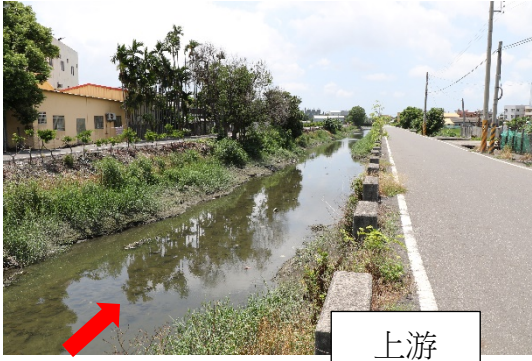
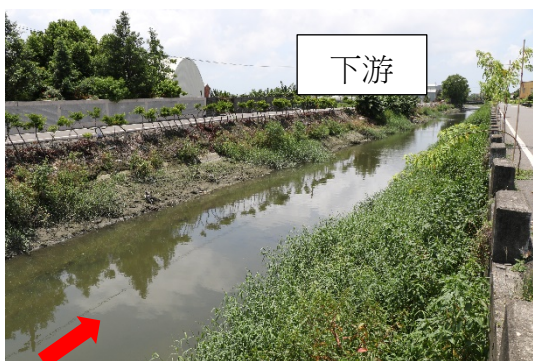
圖 2 溪湖排水(竹北路橋下游)應急工程環境現況照片

檢核團隊於民國 112 年 8 月 7 日進行現場勘查。預定工區水質於上游段較清澈，下游段較為混濁，但仍可見底；水體有一定深度，但流速緩慢。底質以細粒砂土為主，高灘地上覆蓋密集濱溪草類(主要位於右側)。排水左岸為土坡，部分土坡覆蓋草類，部分則裸露，右岸為混凝土垂直護岸。兩側皆為道路，道路與排水間有一排新栽植的喬木，但樹徑小。周圍土地利用包含水田、果園與住宅、工廠等，並有零星喬木生長。現場有觀察到蝶類、蜻蛉類等昆蟲與多種鳥類，包含麻雀、珠頸斑鳩、洋燕與白尾八哥，水中並有魚類與螺貝類棲息。根據水利工程快速棲地生態評估表(河川、區域排水)之評估成果，如表 116；環境現況照片如圖 90。

<p>上游</p>

<p>下游</p>
<p>112/08/07 水岸及護坡照片</p>	<p>112/08/07 水岸及護坡照片</p>

工程名稱	相關保育對策
溪湖排水(竹北路橋下游)應急工程	<ol style="list-style-type: none"> <li>1. 工區河道兩旁的濱溪帶，於工程設計與施工時，應儘量避免干擾工區範圍外的植被，以減輕對環境之影響。</li> <li>2. 在維持護岸安全的前提下，利用多孔隙工法施作護岸，以提高生物對河堤的利用。</li> <li>3. 為維護水質，施工區域需妥善處理排水，避免機具清洗後的泥水流入水域。</li> <li>4. 該河段有許多魚類與螺貝類生存，為避免溪水斷流，應採取導流或引流工法，減輕工程對水域棲地之影響。</li> <li>5. 建議護岸設計緩坡化減少橫向阻隔；不封底保留自然底質。</li> <li>6. 工區若有相關保育物種與關注物種出現，應即時通知生態團隊。</li> </ol>

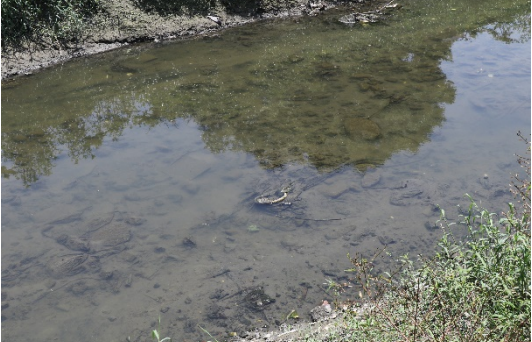
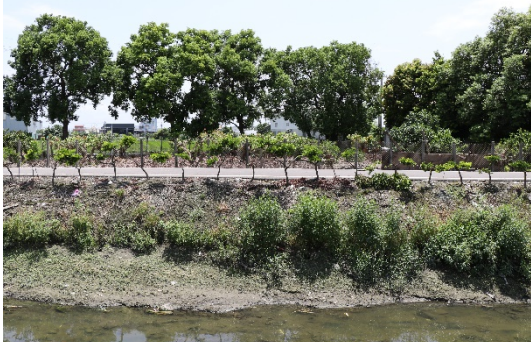
<p>112/08/07 水域棲地照片</p>	<p>112/08/07 濱溪植被照片</p>

預定工區現勘時水體尚可見底，且具有一定深度，河床底質以砂土為主，水域棲地多樣性並不高，但現場有觀察到魚類與螺貝類，顯示水域生態尚屬豐富。高灘地上覆蓋濱溪植被，有利於兩棲類與爬蟲類棲息。陸域環境部分，左側為天然土坡，右側為混凝土垂直護岸，因此於左側不會造成橫向生態阻隔。周邊以人為土地利用為主，喬木除沿著排水新植的樹木外，多為零星分布，人為干擾多，但是仍可觀察到多種昆蟲類與鳥類棲息，顯示周邊喬木與農耕地仍為其重要棲地環境。本工程生態議題主要為濱溪植被保育、水質與水量維護等。生態評析彙整表，如表 117 所示；環境敏感圖，則如圖 91。

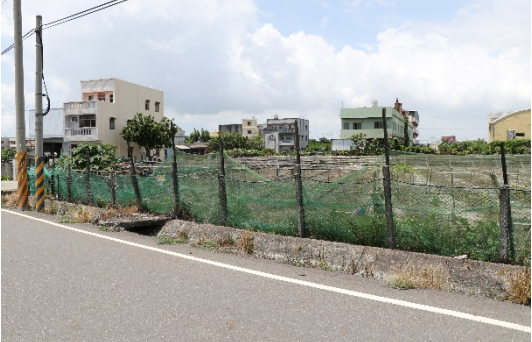
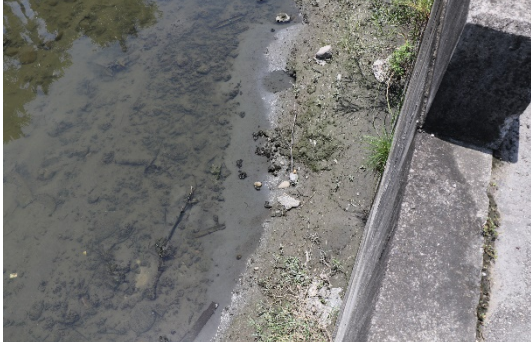
<p>112/08/07 周邊果園照片</p>	<p>112/08/07 螺貝類照片</p>
