八洲排水、南八洲排水及十三戶第二排水等 4 處瓶頸段應急工程規劃設計階段

生態專章

### 3.1 八洲排水、南八洲排水及十三戶第二排水等 4 處瓶頸段應急工程

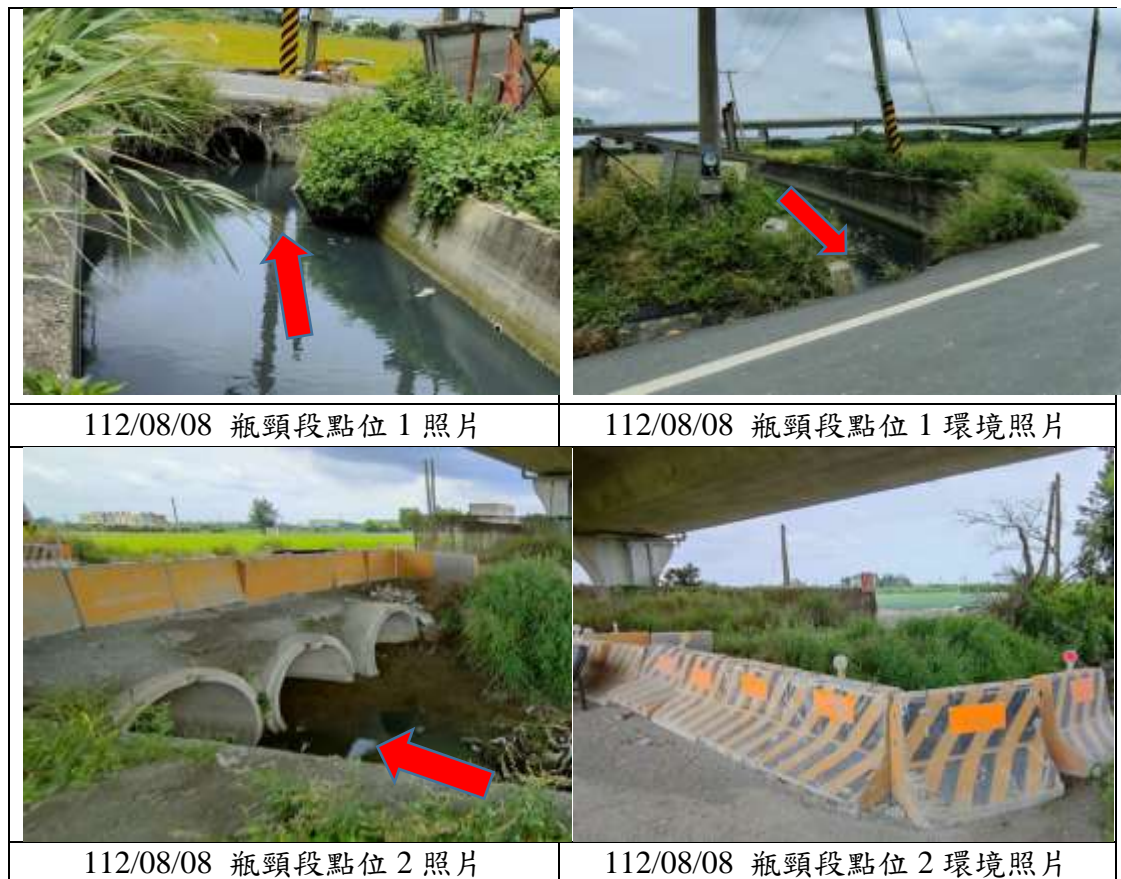
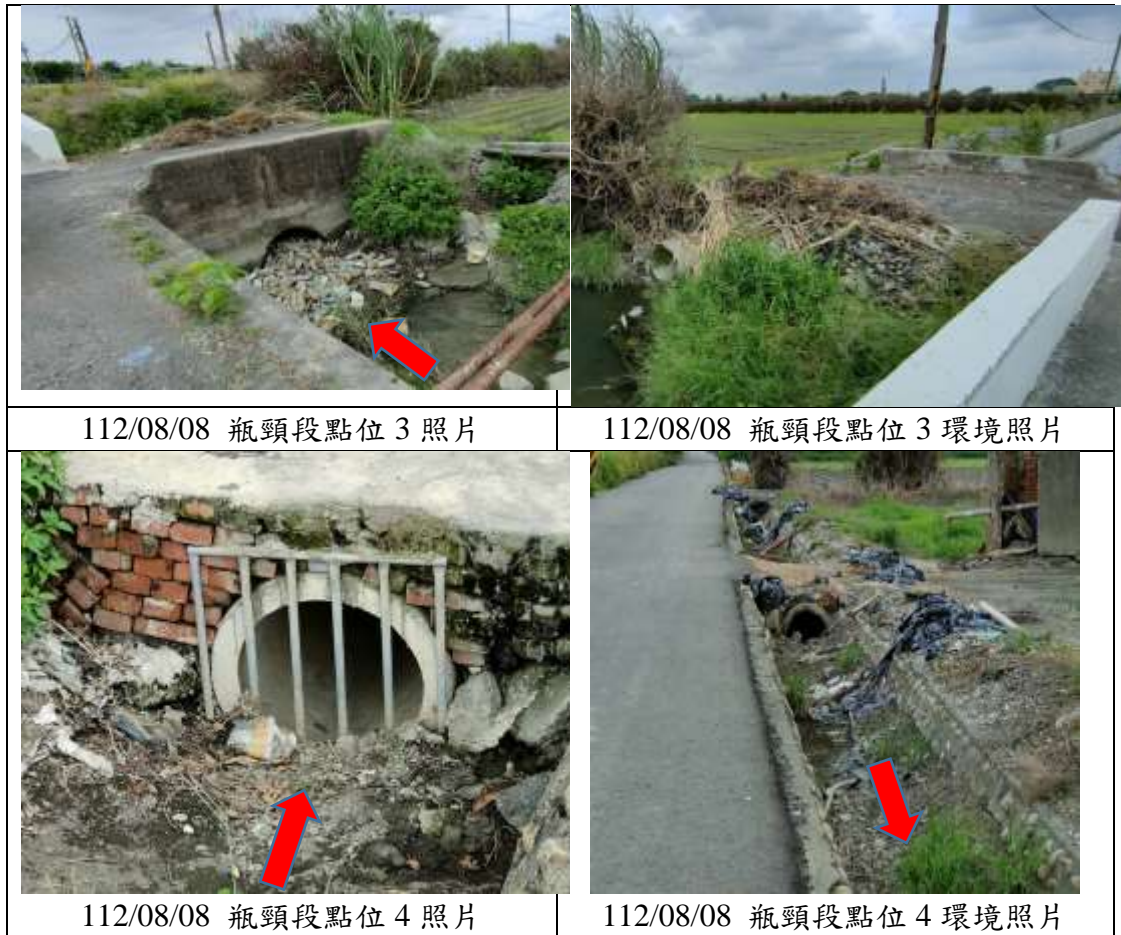
圖 3-2 八洲排水、南八洲排水及十三戶第二排水等 4 處瓶頸段  
應急工程環境現況照片

檢核團隊於民國 112 年 8 月 8 日進行現場勘查。4 處瓶頸段預定工區，皆緊鄰道路，周圍以農田為主，並有零星住宅。4 處瓶頸段中，點位 1 及點位 3 渠道兩面皆為混凝土護岸及翼牆，橫向連結不佳，點位 2 兩側現況為土坡，並有灌木叢生長，點位 4 目前兩側現況為土坡，渠道僅約 1.2 公尺寬，已經是乾涸的狀態，無水域生物。根據水利工程快速棲地生態評估表(河川、區域排水)之評估成果，如表 3-2 至表 3-5；環境現況照片如圖 3-2。

112/08/08 瓶頸段點位 3 照片

112/08/08 瓶頸段點位 3 環境照片

112/08/08 瓶頸段點位 4 照片

112/08/08 瓶頸段點位 4 環境照片

藉由生態資料盤點、生態影響分析等結果，針對工程可能對生態環境造成之影響與衝擊來擬定友善減輕策略(生態保育對策)，保育對策之選擇，以干擾最少或儘可能避免負面生態影響之方式為優先，依循迴避、縮小、減輕與補償四個原則進行策略考量。

工程名稱	相關保育對策
<p>八洲排水、南八洲排水及十三戶第二排水等 4 處瓶頸段應急工程</p>	<ol style="list-style-type: none"> <li>1. 於 4 處工區於工程設計與施工時，儘量迴避施工區段兩側的濱溪植物，以減輕對環境之影響。</li> <li>2. 於農田或草生荒地側設置坡度為 1：1.5 緩坡化設計之動物通道，降低構造物對兩生爬蟲類之橫向阻隔。</li> <li>3. 施工期間避免高噪音機具同時施工，以減少施工對鄰近物種之干擾。</li> <li>4. 工區車輛於工區周圍速限每小時 30 公里以下，降低動物遭路殺的可能性。</li> <li>5. 妥善安排工程施作時間，避免晨昏時段野生動物活動旺盛期間施工，應於早上 8 點以後及下午 17 時前施工為宜。</li> <li>6. 工區若有相關保育物種與關注物種出現，應即時通知生態團隊。</li> </ol>
