摘要

本計畫執行範圍包含「新北市管區排觀音坑溪排水治理計畫」、「市管河川瑪鍊溪治理規劃」、「五股坑溪治理計畫重新檢討」、「東門溪河道拓寬排水改善工程」、「鳳鳴滯洪池工程」、「金山區清水溪護岸改善應急工程」、「新北市市管區排庄子內溝排水幹線規劃、治理計畫」、「新北市市管區排金包里溪排水幹線規劃、治理計畫」、「萬里區瑪鍊溪護岸改善工程」應急工程、「淡水區興仁溪興化店前洲子段第 119-4 地號旁上、下游護岸改善應急工程」及「水仙溪田心仔橋至長道坑二號橋護岸改善工程」應急工程。其中「萬里區瑪鍊溪護岸改善工程」應急工程、「淡水區興仁溪興化店前洲子段第 119-4 地

第一章 計畫緣起與目的

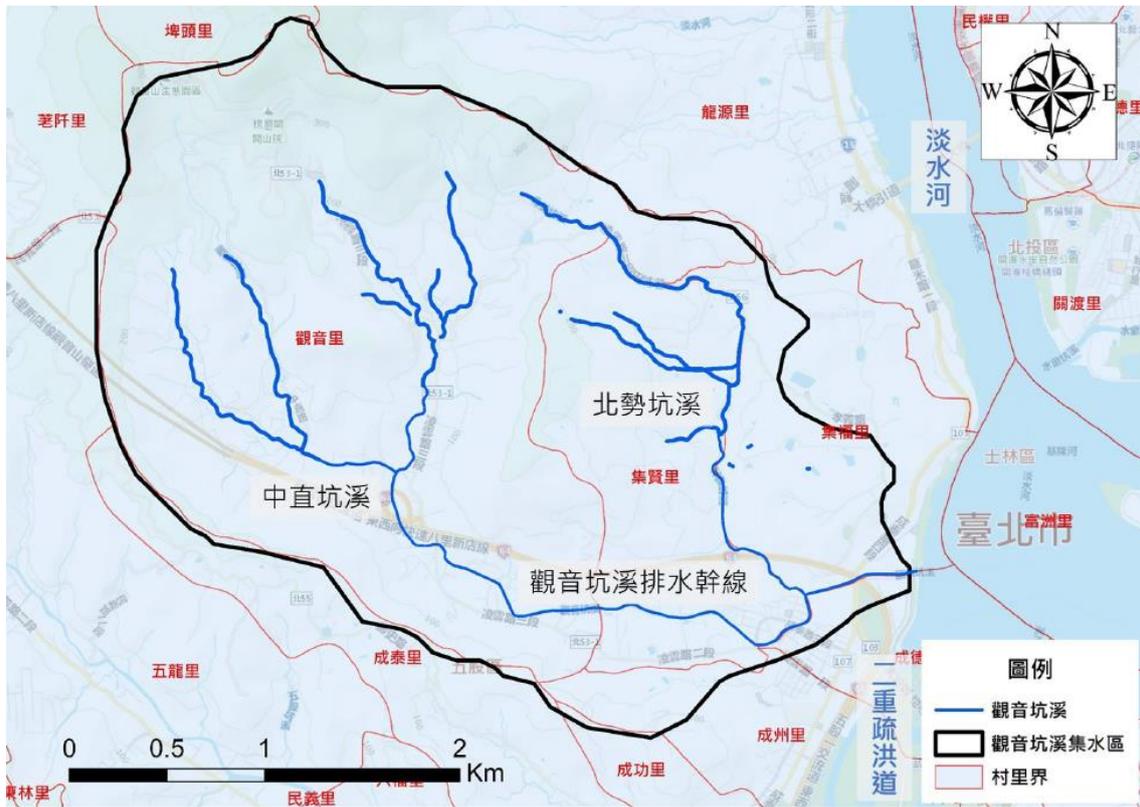
圖 2-1 觀音坑溪排水地理位置

為淡水河之區排，發源於觀音山，流長 4.321 公里，流域面積 451 公頃，分佈於新北市五股區(圖 2-1)，屬市管區排。向東南流入台北盆地後，轉向東注入二重疏洪道。沿岸坡度較平坦區域有較為明顯之建物分布，其他建築開發行為則以廟寺、餐廳、公有建物或設施等使用為主；流域主要土地使用維持原有之地形地貌，包含原始樹林、竹林及雜林草地等，其他則以種植綠竹筍、蔬菜及水果等農作使用。流域下游段屬五股都市計畫範圍，為計畫區人口聚集之區域，其土地利用原則配合都市計畫規劃內容，大部分已開發為建築使用，其他則有農作、雜林草地及空地零星分布期間。

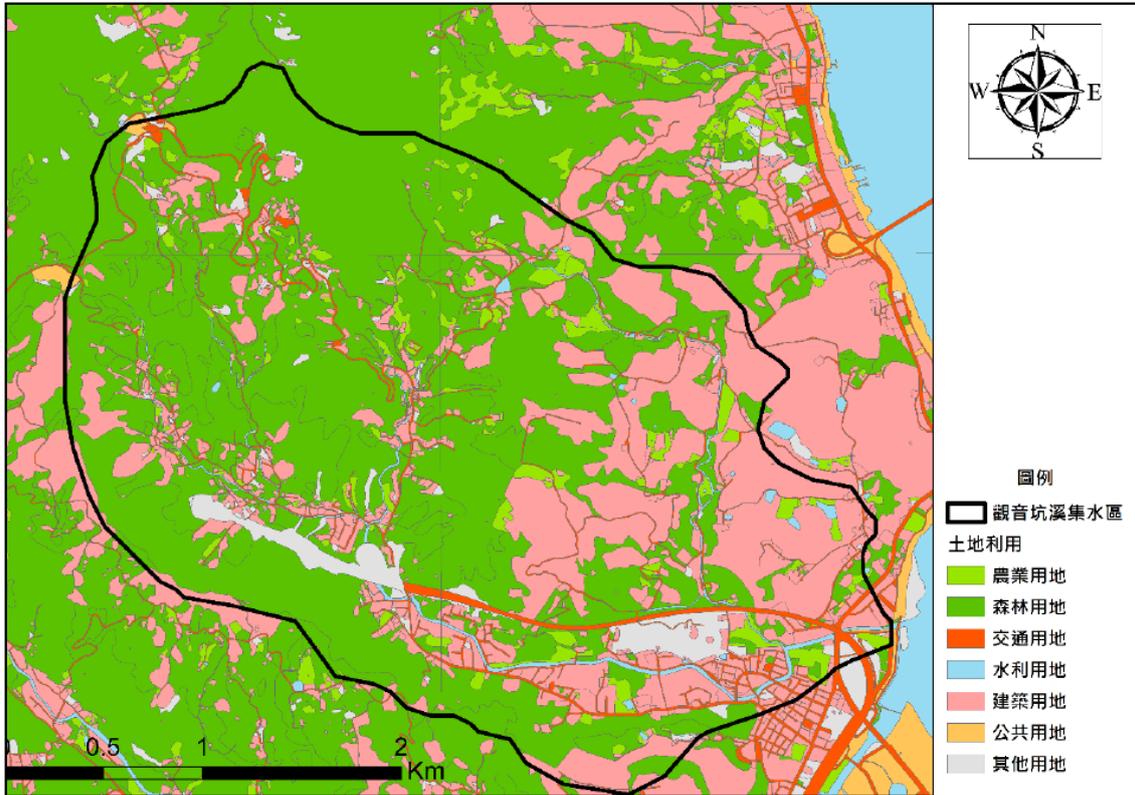
圖 2-2 觀音坑溪排水土地利用圖

計畫區土地利用如圖 2-2 所示，上游主要以森林用地為主，中、下游以建築用地為主。

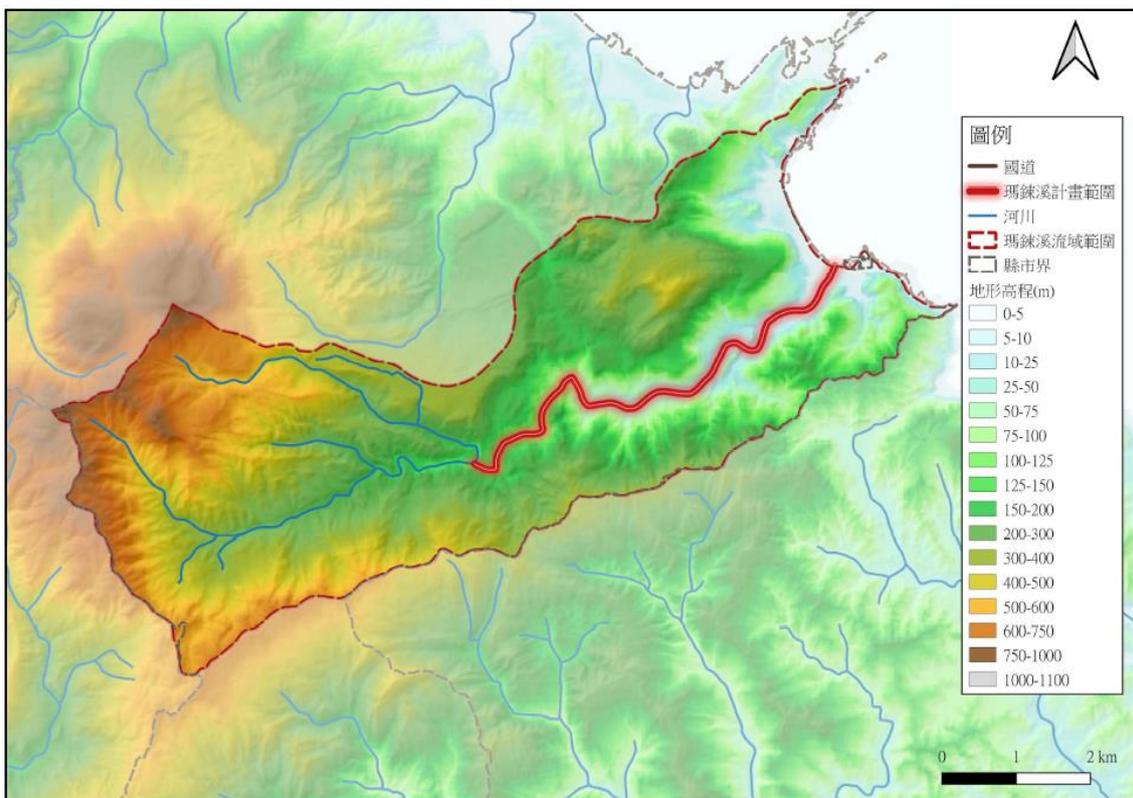
圖 2-3 瑪鍊溪流域範圍與地勢圖

瑪鍊溪為新北市市管河川，位在新北市萬里區；瑪鍊溪主流發源於萬里區溪底里大尖山西側、北五指山之間的山谷，流經溪底里、崁腳里、中幅里、萬里里，最終於瑪鍊漁港西側注入東海，全長 14.75 公里，流域面積 29.7 平方公里，流域平均坡降 5.21‰。分布於新北市萬里區。主流發源於萬里區溪底里大尖山、北五指山之間的山谷，於萬里海水浴場一帶注入東海，流域範圍如圖 2-3 所示。

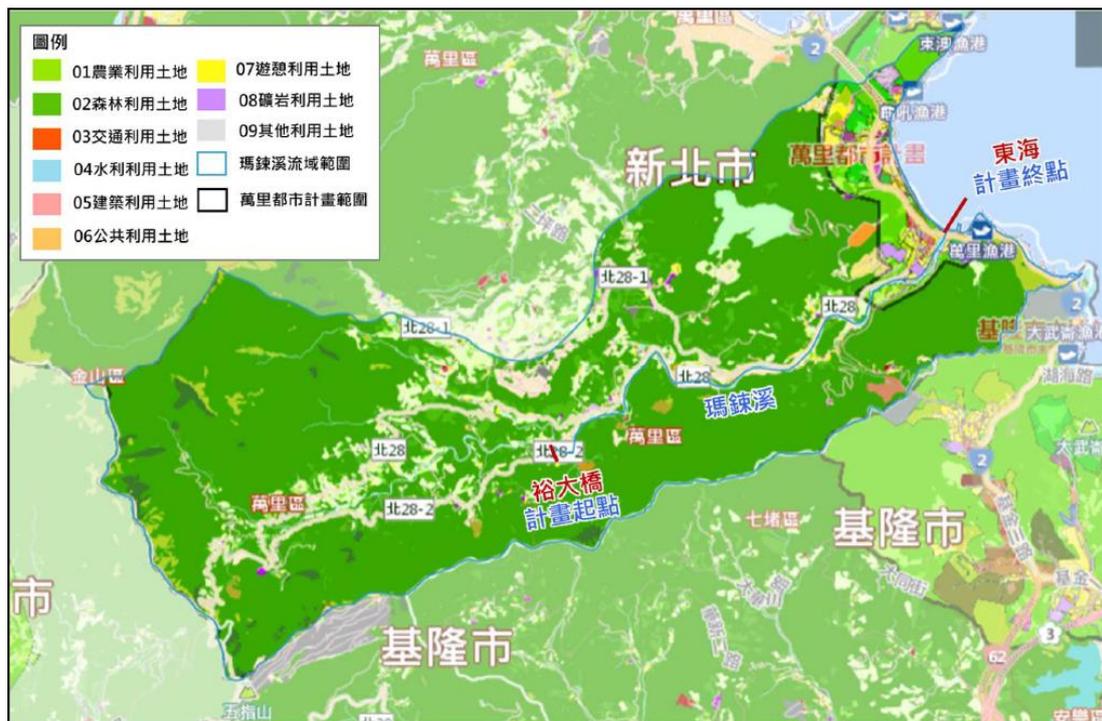
圖 2-4 瑪鍊溪流流域土地利用圖

瑪鍊溪中游段沿岸為森林使用土地、農業使用土地及部分建築使用土地，下游段流經中福公園後，進入都市計畫區，主流兩側以保護區、農業區及住宅區為大宗，如圖 2-4 所示，並於下游出海口連接海水浴場用地。

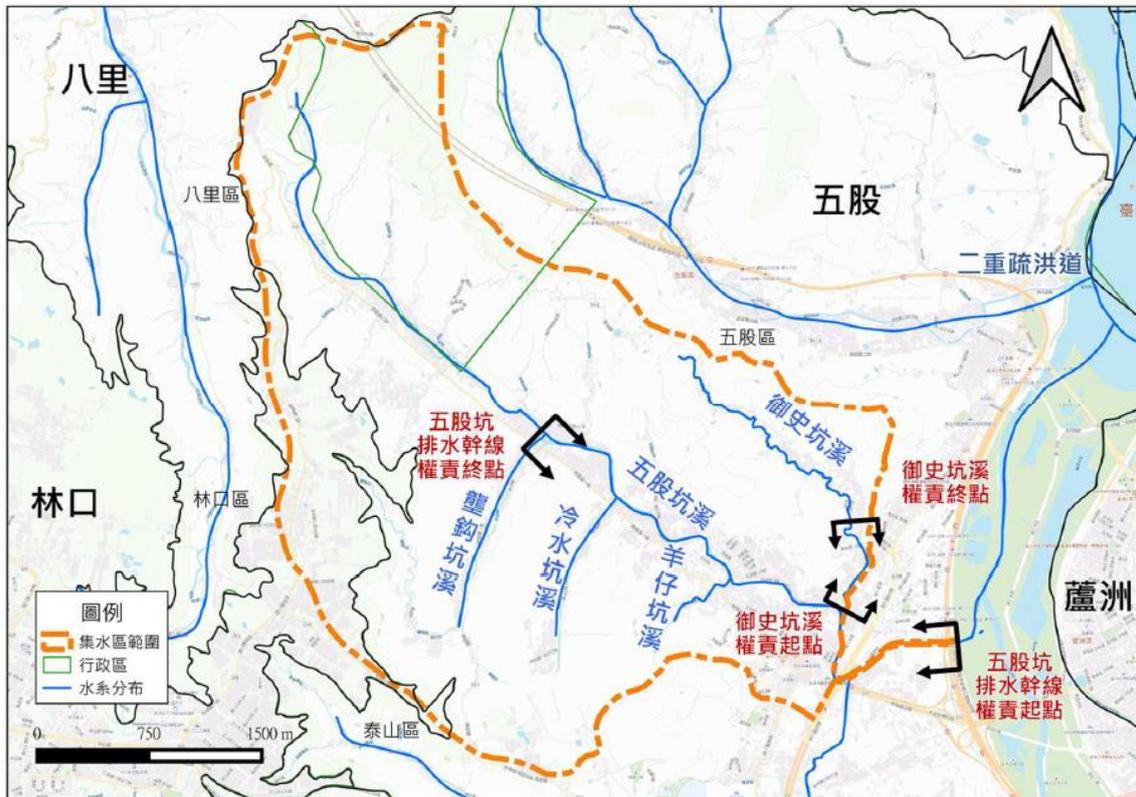
圖 2-5 五股坑溪地理位置

五股坑溪排水集水區行政區屬於新北市五股區，位於台北盆地西側與林口台地邊緣交界，北鄰觀音坑溪排水集水區，東以二重疏洪道與蘆洲鄉相鄰，南以國道一號中山高速公路與大窠溪排水集水區相鄰，西鄰林口鄉(圖 2-5)。

五股坑溪主流發源於觀音山西南側荖阡坑附近，排水集水區面積 12.73 平方公里，主流上游治理界點為五龍橋，下游匯流口於二重疏洪道左岸，主流全長約 6.25 公里，平均比降約為 0.0138。排水集水區地勢約以成泰路為分界，西高東低，上游陡峻、下游平緩，排水集水區 83%面積為山坡地(高程>EL 50M)。

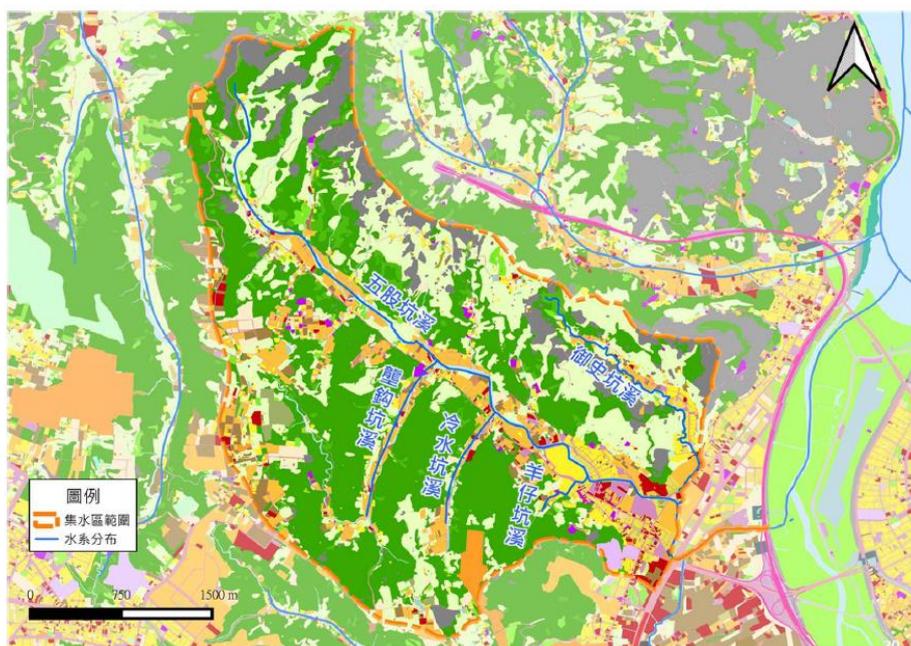
圖 2-6 五股坑溪流域土地利用圖

依國土測繪中心於民國 106 年最新國土利用調查成果顯示，五股坑溪流域土地利用分區以「森林利用土地」(深綠色)為最大宗，其次為「農業利用土地」(白綠色)；另外值得注意的是，在五股坑溪、御史坑溪；壠鈎坑溪以及冷水坑溪一帶多為「製造業」(淡橘色)分布，如圖 2-6 所示。集水區範圍內公有地多位在山坡地。

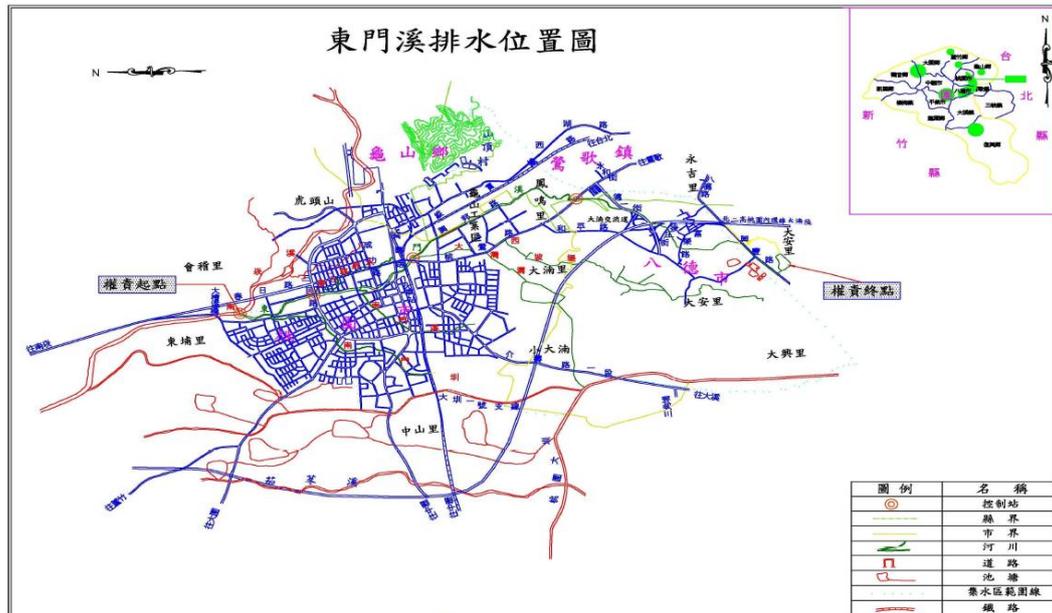
圖 2-7 東門溪排水幹線地理位置

東門溪位於桃園縣及台北縣境內，發源於八德興豐路之水利會灌溉池塘，經灌溉水路匯集而成，自標高 119.5 公尺向北匯流至南崁溪，標高為 78.92 公尺，平均坡度約 1/130，排水幹線位置圖如圖 2-7 所示。

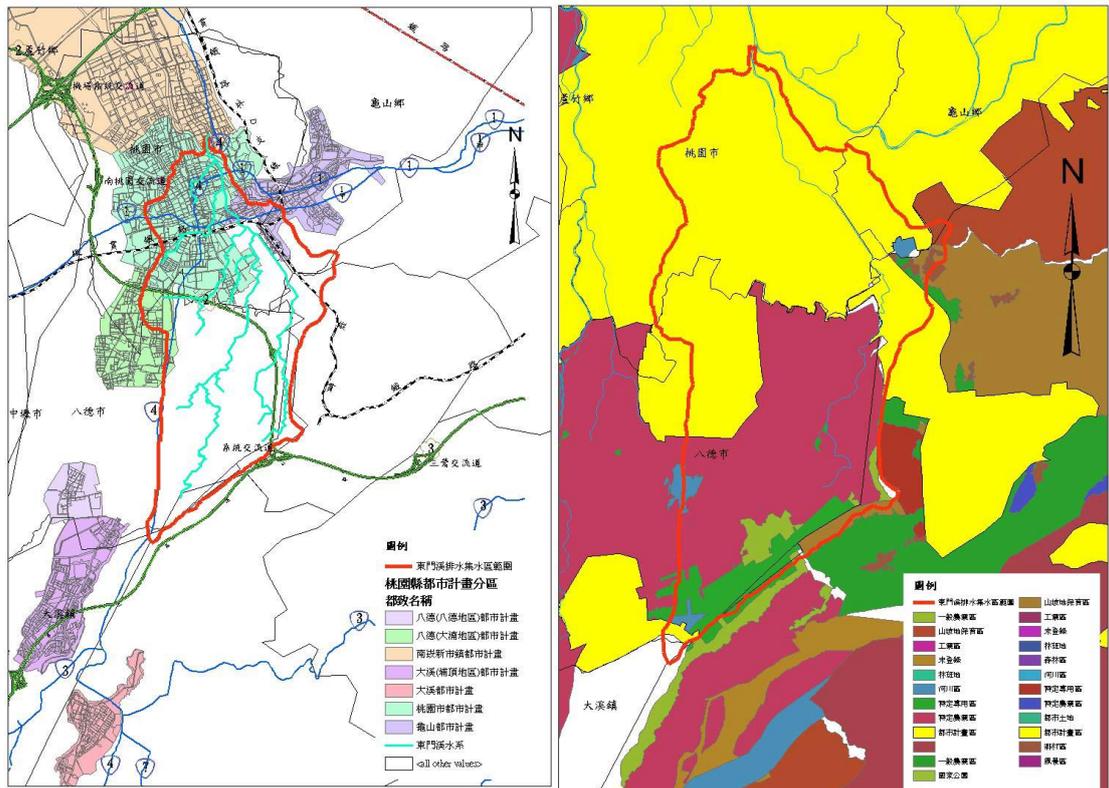
圖 2-8 東門溪集水區都市(左)與非都市(右)計畫分區圖

桃園縣內之住宅區及公用設施用地使用最多，約有 4,689.64 公頃及 5,205.30 公頃，佔桃園縣都市計畫區面積之 67.22%，如表 2-1 所示；桃園縣非都市土地使用面積有 17,568.73 公頃，保護區約佔桃園縣非都市土地使用面積 49.58% 為最多，其次分別為農業區 8,244.66 公頃，約佔桃園縣非都市土地使用面積 46.93% 等，如表 2-2 所示，集水區內都市計畫及非都市計畫分區圖分別如圖 2-8 所示。

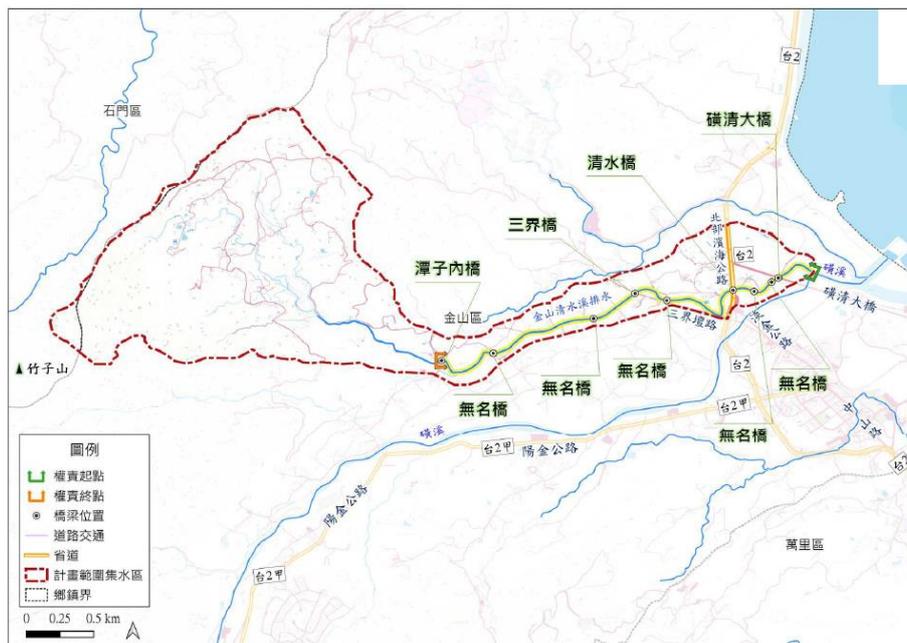
圖 2-9 清水溪流域地理位置

清水溪位於新北市金山區的河川，為北磺溪的支流。磺溪發源於大屯火山群七星山北麓，河道蜿蜒於峽谷中，經三和橋出山谷後河幅始漸開闊，進入金山沖積平原河幅寬廣，再經南勢、下六股，於社寮與來自西北向之支流清水溪與西勢溪會合後流入東海(圖 2-9)。

金山清水溪排水位於新北市金山區，為新北市管區域排水，位於磺溪北側及西勢溪南側。其集水區面積約 4.72 平方公里，發源自竹子山，流路自上游以西北往東南向，並於潭子內橋下游約 0.1 公里處轉往東向，並一路往東匯入磺溪。其中，流路全長約 4.9 公里，治理河段長為 3.8 公里。另外，自上游至下游共 9 座橋梁，其中有 5 座無名橋，而其餘 4 座橋梁分別為潭子內橋、三界橋、清水橋及磺清大橋。

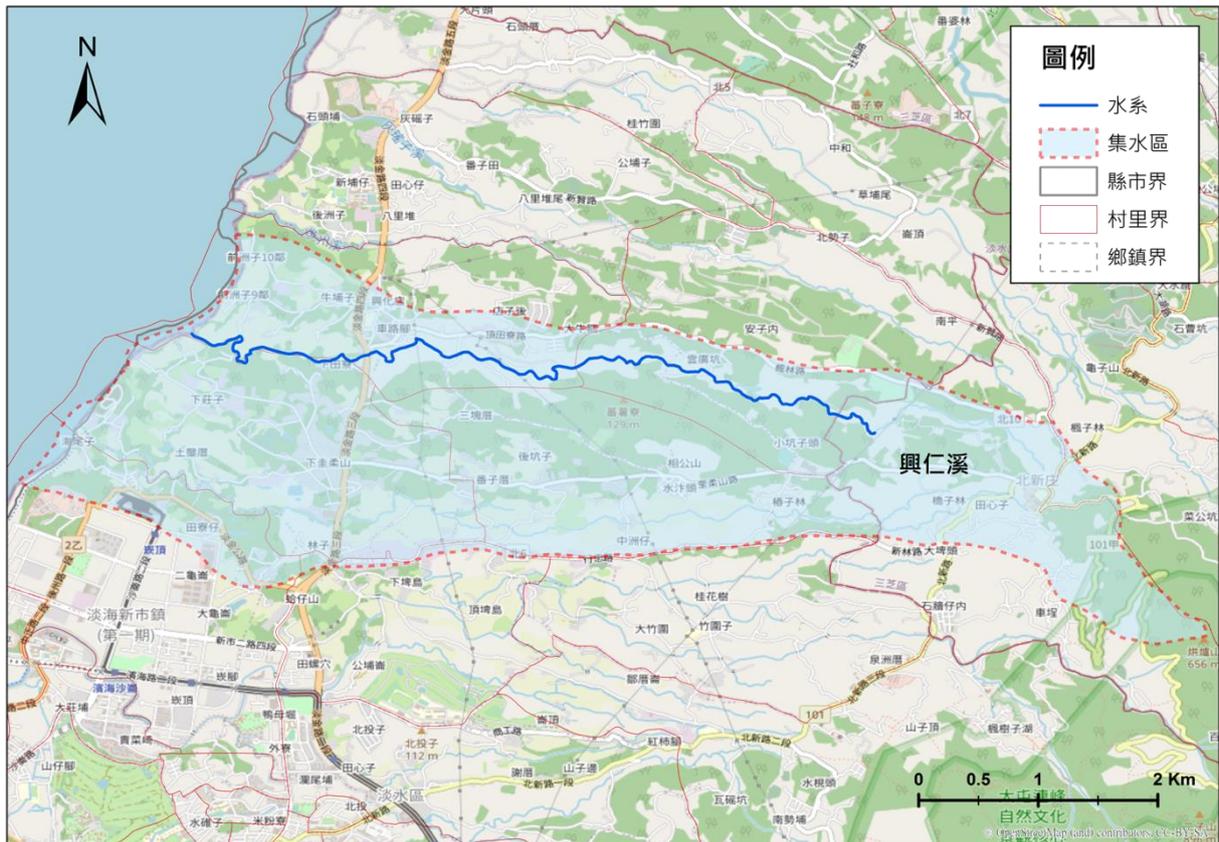
圖 2-13 興仁溪地理位置及集水區

興仁溪舊名為興化店溪，主要幹流長度 6 公里，流域面積為 7.99 平方公里，主要分佈於新北淡水區和三芝區。主流發源於三芝區興華里北莊，向北流入淡水區後，經雲廣坑、頂田寮、車路腳、興化店、下田寮，最終於前洲子西南側注入台灣海峽。（圖 2-13）

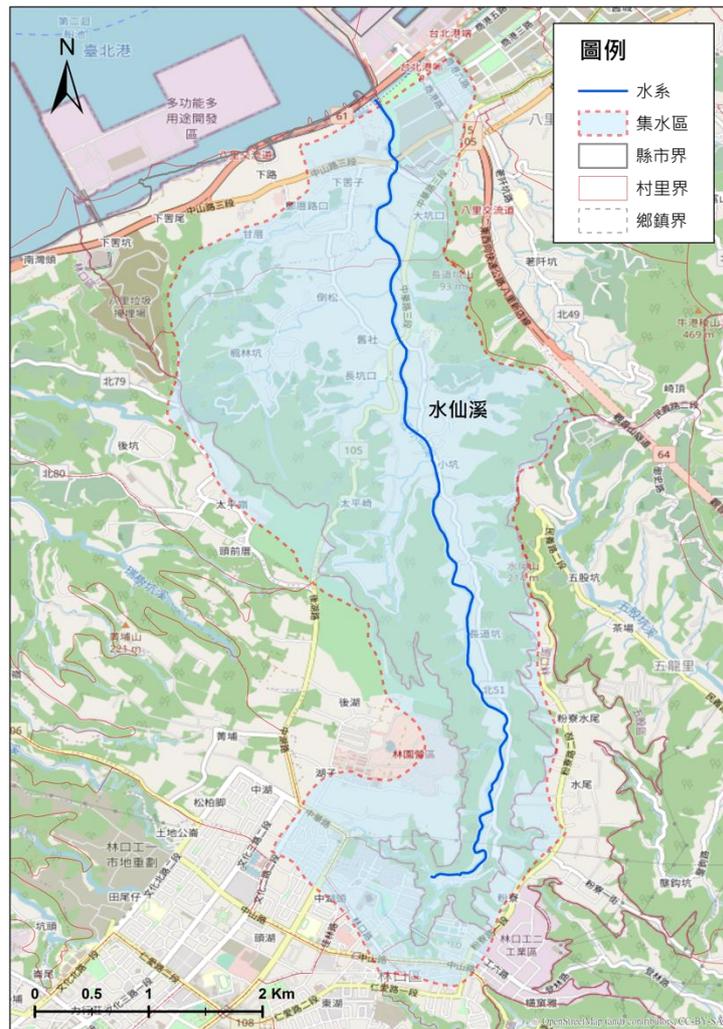
圖 2-14 水仙溪地理位置及集水區

水仙溪又名紅水仙溪和長豆溪，是位於新北市之河川。幹流長度 11.71 公里，流域面積 17.18 平方公里，主要分布於八里區和林口區。發源地位於林口區林口聚落東側，先向北流入八里區，經長道坑頭轉向北北東後轉北流，之後再經小坑、長道坑口、倒松和大坑口，最後於鄭厝路口東北側注入台灣海峽。

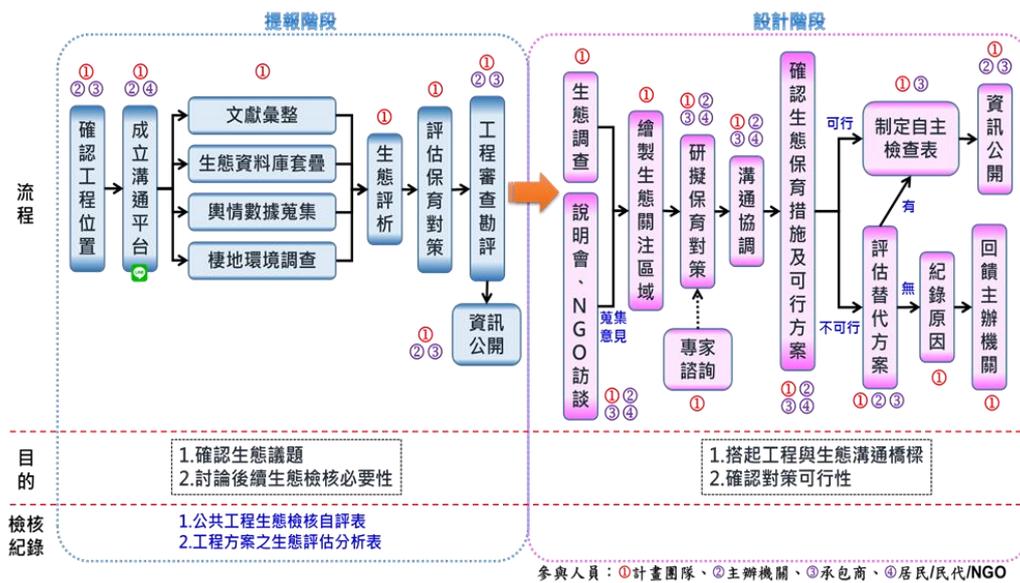
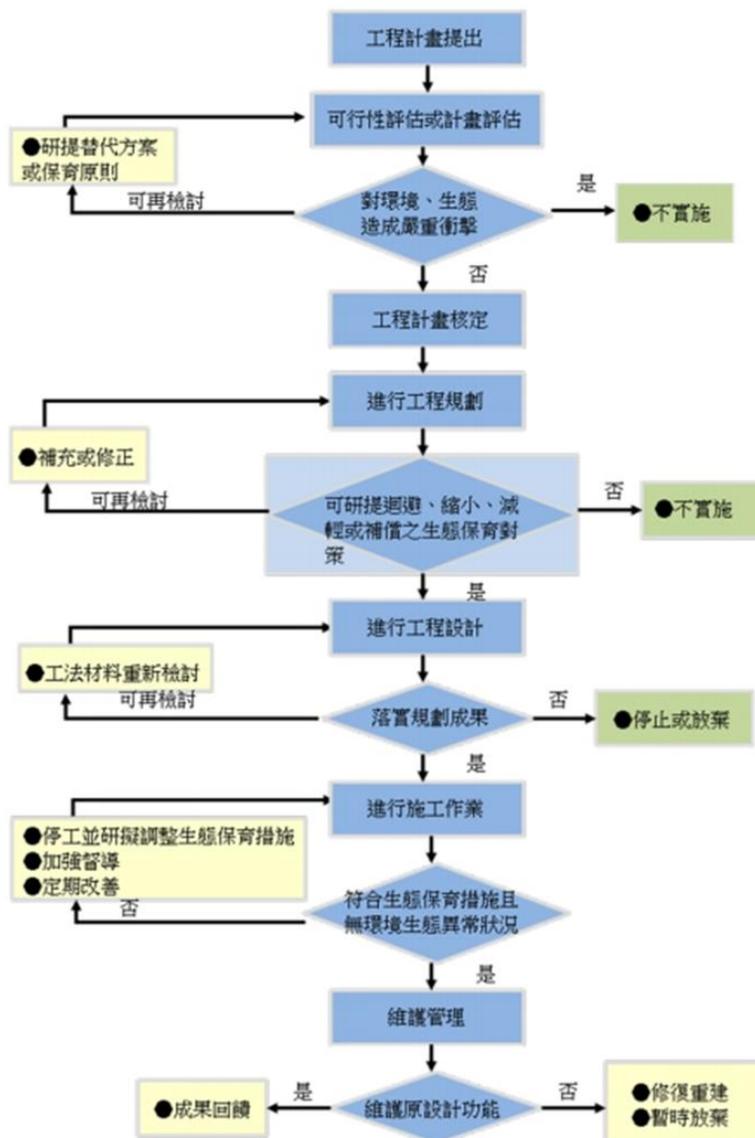
本計畫工作團隊將依新北市政府「全國水環境改善計畫」、「流域綜合治理計畫」及「縣市管河川及區域排水整體改善計畫」等計畫時程，包含計畫提案、規劃設計、施工及維護管理等不同階段之生態檢核，提供生態調查資料蒐集、棲地環境評估、生態評析、生態保育措施研擬、協助審查工作或決策建議，並協助市府辦理相關說明會，生態檢核流程、自評表與成果說明將配合 108 年 5 月修訂之「公共工程生態檢核注意事項」辦理，工作流程圖如圖 3-1 及圖 3-2 所示。

圖 3-1 本計畫生態檢核作業流程

圖 3-2 公共工程生態檢核作業流程

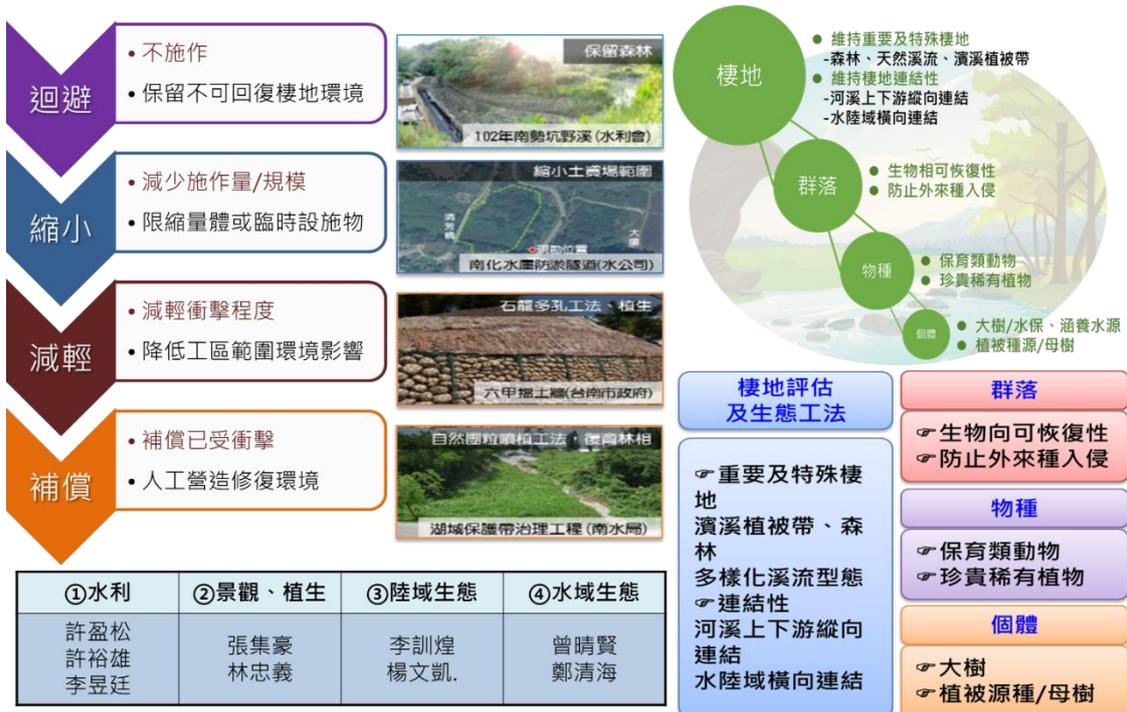
圖 3-5 生態保育原則及對策示意圖

藉由生態評析之結果，針對工程可能對生態環境造成之影響與衝擊來擬定友減輕策略(生態保育對策)，保育對策原則之選擇，以干擾最少或儘可能避免負面生態影響之方式為優先，依循迴避、縮小、減輕與補償四個原則進行策略考量(如圖 3-5 所示)。工程位置及施工方法首先考量迴避生態保全對象或重要棲地等高度敏感區域，其次則盡量縮小影響範圍、減輕永久性負面效應，並針對受工程干擾的環境，積極研擬原地或異地補償等策略，以減少對環境的衝擊。

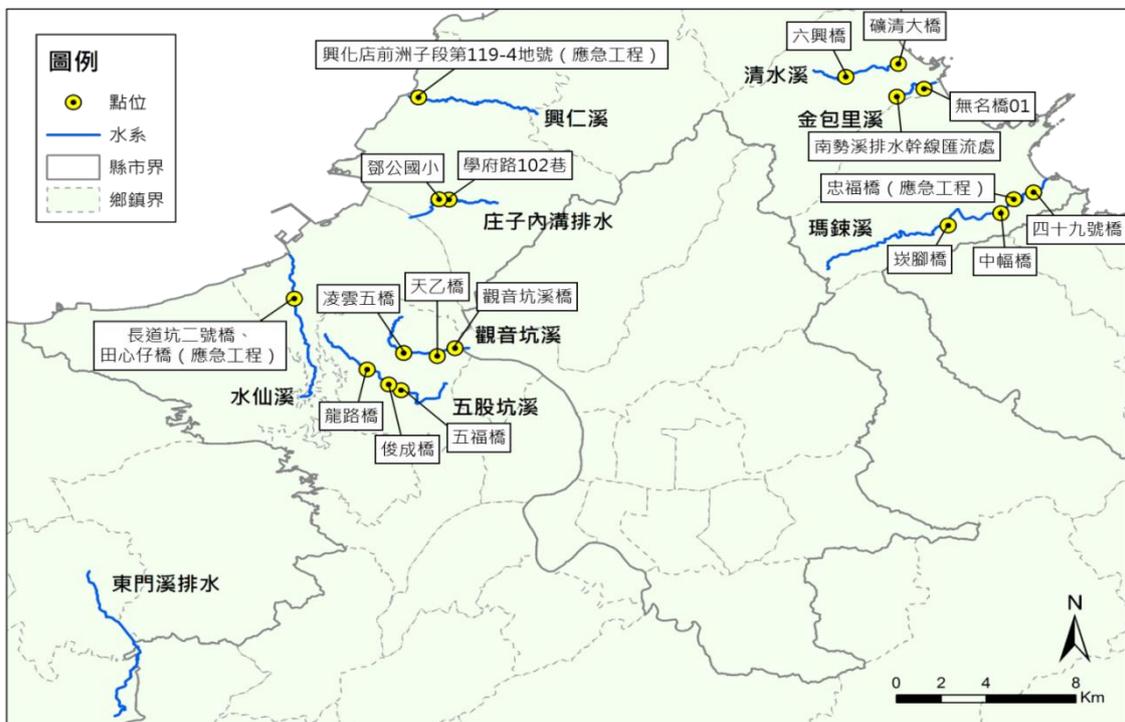
圖 3-6 調查測站分布

1. 八里區水仙溪田心仔橋至長道坑二號橋護岸改善工程（水仙溪）：因應護岸改善及增設堤頂人行步道工程，故生態檢核點位選擇提報施工範圍內之兩橋樑：位於上游段之長道坑二號橋面及位於下游段之田心仔橋面。
2. 淡水區興仁溪興化店前洲子段第 119-4 地號旁上、下游護岸改善應急工程（興仁溪）：為主流和支流匯集處且靠近出海口，選擇位於施工範圍內且靠近上游端的沙崙路五段進行生態檢核。
3. 瑪鍊溪護岸及固床工修復工程（瑪鍊溪）：選擇位於提報施工鄰近區，且位於中幅橋及四十九號橋間的忠福橋作為生態檢核點位。

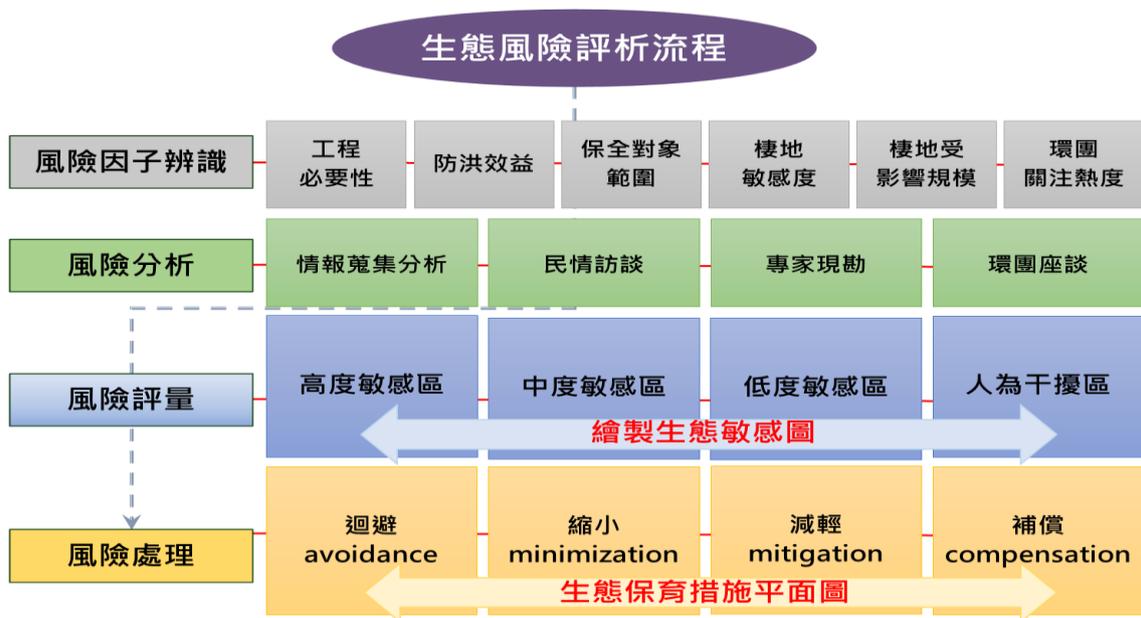
圖 3-7 生態風險評析流程圖

本計畫將根據工程基本資料、生態調查、棲地環境等資料彙整進行細部生態評析(生態風險評析)，流程如圖 3-7 所示。判斷各工程可能潛在議題，提供工程單位及提前掌握工區附近的環境特性及生態課題，以利規劃設計前期針對工程設計與工法選擇，提出對環境生態衝擊最小之對策建議。另工程與生態團隊討論定案之生態保育對策及生態保全對象可標示於生態關注區域圖(生態敏感圖說)上，作為按圖施工及後續保育成效監測的依據。

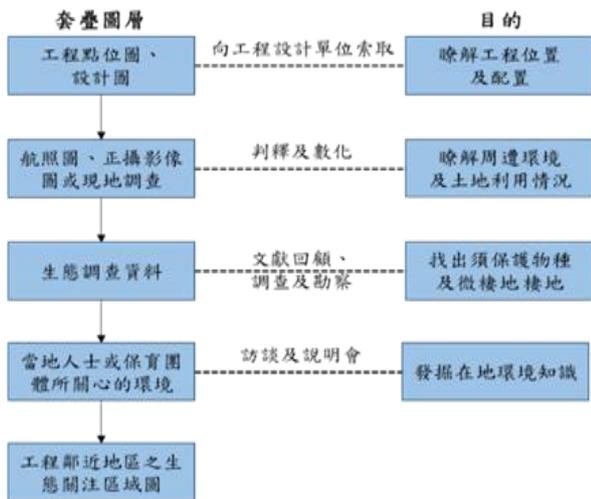
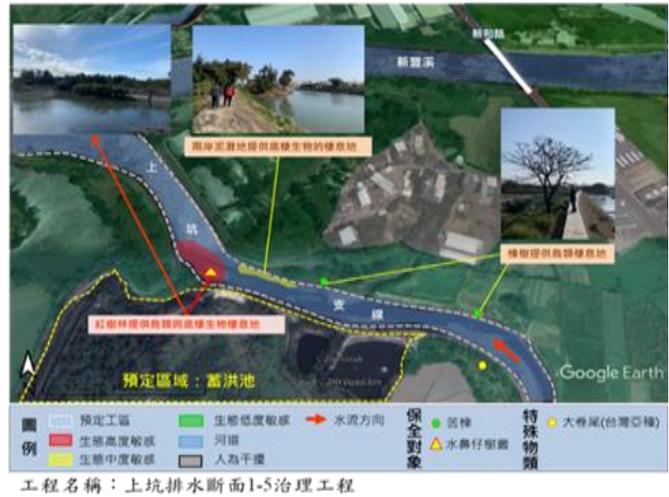
圖 3-8 生態關注圖繪製流程及範例

等級	顏色(陸域/水域)	判斷標準	工程設計施工原則
高度敏感	紅/藍	屬不可取代或不可回復的資源，或生態功能與生物多樣性高的自然環境	優先迴避
中度敏感	黃/淺藍	過去或目前受到部分擾動、但仍具有生態價值的棲地	迴避或縮小干擾 棲地回復
低度敏感	綠/-	人為干擾程度大的環境	施工擾動限制在此區域 營造棲地
人為干擾	灰/淺灰	已受人為變更的地區

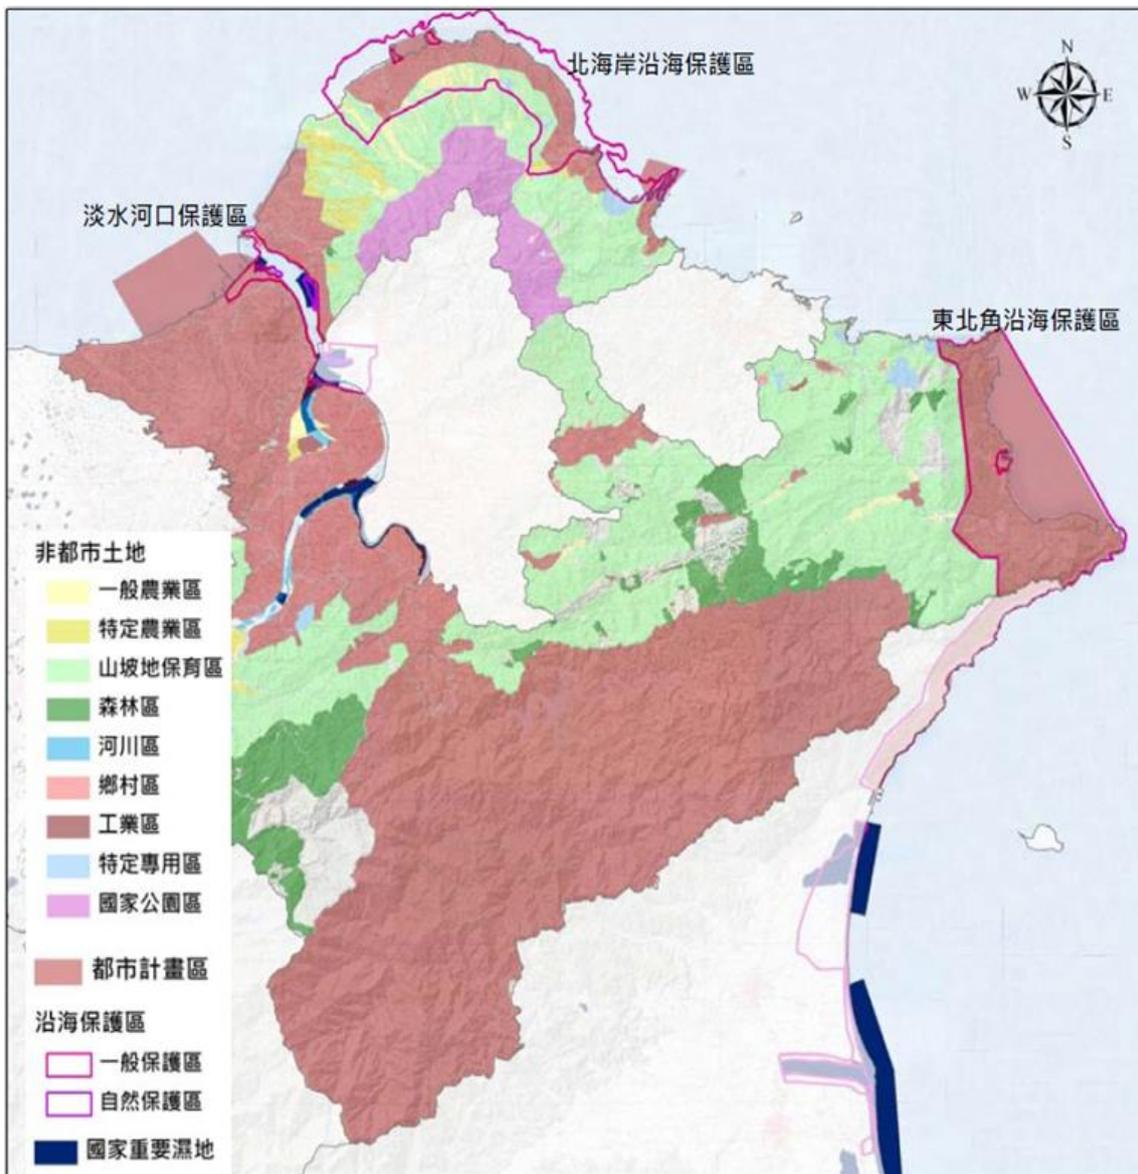
圖 3-9 新北市大尺度生態影響區位圖

大尺度影響區位圖為套疊相關單位保護區圖層(包含國家公園、自然保留區、野生動物保護區、野生動物重要棲息環境、國有林自然保護區及國家重要濕地等)及現地調查成果，進行全流域考量，成果如圖 3-9 所示。

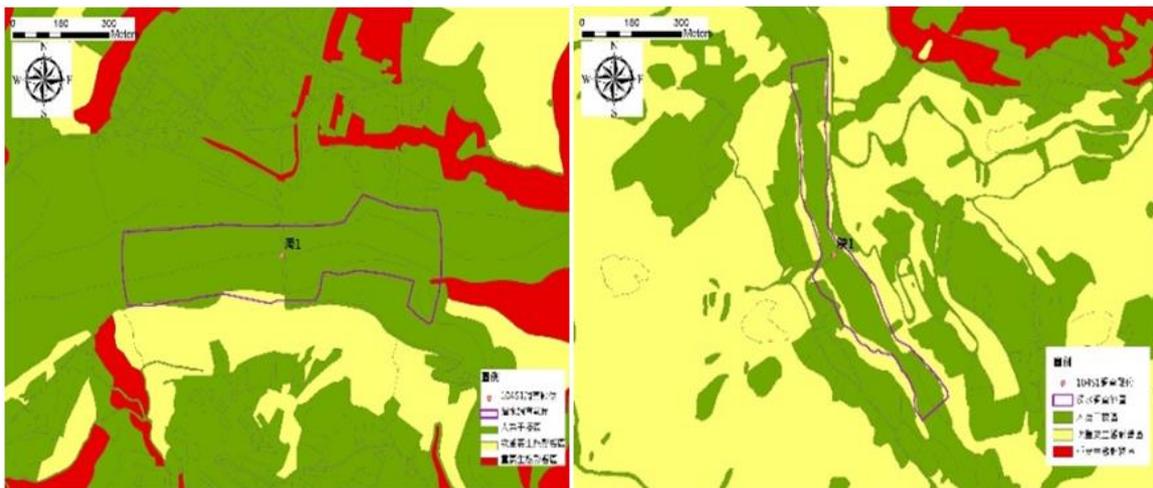
圖 3-10 小尺度生態影響區位圖(範例)

敏感區分級	分級原則	環境生態型態	工程設施應注意事項
重要生態影響區 (紅色)	<ol style="list-style-type: none"> 1. 生物多樣性高 2. 重要物種保育 3. 防洪滯洪 4. NGO 團體或民眾關注 5. 有歷史文物保護意義 6. 不可回復的資源 7. 河川棲地環境大致維持自然狀態，生物結構功能未受干擾或破壞 8. 植物調查成果自然度 5 	河川以天然林為主、水域棲地型態自然豐富、濕地、保育類動物或珍貴稀有植物出現地等未受人為干擾或破壞的地區	<ol style="list-style-type: none"> 1. 河川管理使用分區劃設為生態保護或防災管理為主 2. 河川治理工程選址時必須避開或採行生態保育措施
次重要生態影響區 (黃色)	<ol style="list-style-type: none"> 1. 局部區域具有潛在重要價值 2. 河川棲地環境部分遭受干擾或破壞，生物結構雖有所缺損但仍可維持基本功能。 3. 植物調查成果自然度 3~4 	河川為天然林、竹林混合林、裸露礫石河床及草生地河床等，土地無高使用強度區域	<ol style="list-style-type: none"> 1. 河川管理使用分區劃設為環境教育或自然休閒為主 2. 河川治理工程需有配套的棲地保護及復育
人為干擾區 (綠色)	<ol style="list-style-type: none"> 1. 人為干擾大的地區 2. 已受人為變更環境 3. 河川環境品質評估為河川棲地環境受到嚴重干擾，生物結構處於嚴重失衡狀況，無法維持基本架構及功能 4. 植物調查成果自然度 0~2 	已設置有河防建築物，堤內土地有房屋、道路、農墾地及土地為高使用強度區域	工程進行需注意施工後的環境保護

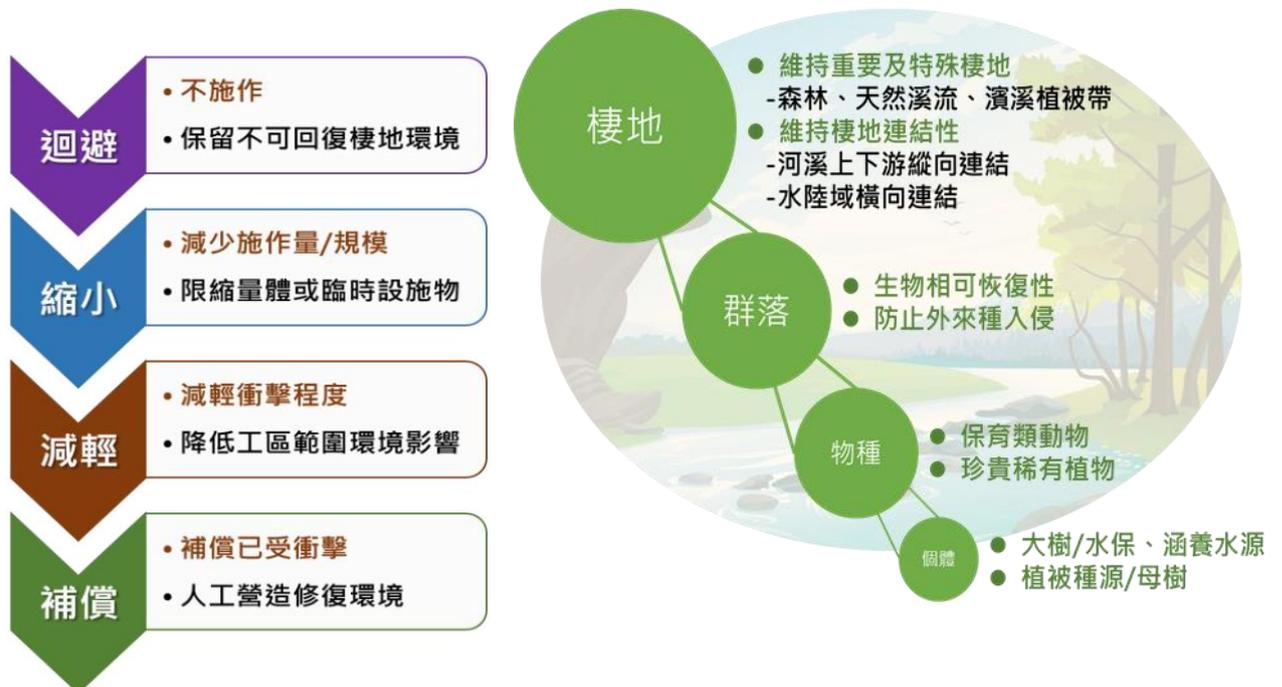
圖 3-12 生態保育原則與策略

藉由歷年文獻與生態調查成果彙整與分析，針對工程可能對生態環境造成之影響與衝擊來擬定減輕策略(生態保育對策)，保育對策原則之選擇，以干擾最少或儘可能避免負面生態影響之方式為優先，依循迴避、縮小、減輕與補償四個原則進行策略考量(如圖 3-12 所示)。工程位置及施工方法首先考量迴避生態保全對象或重要棲地等高度敏感區域，其次則盡量縮小影響範圍、減輕永久性負面效應，並針對受工程干擾的環境，積極研擬原地或異地補償等策略，以減少對環境的衝擊。

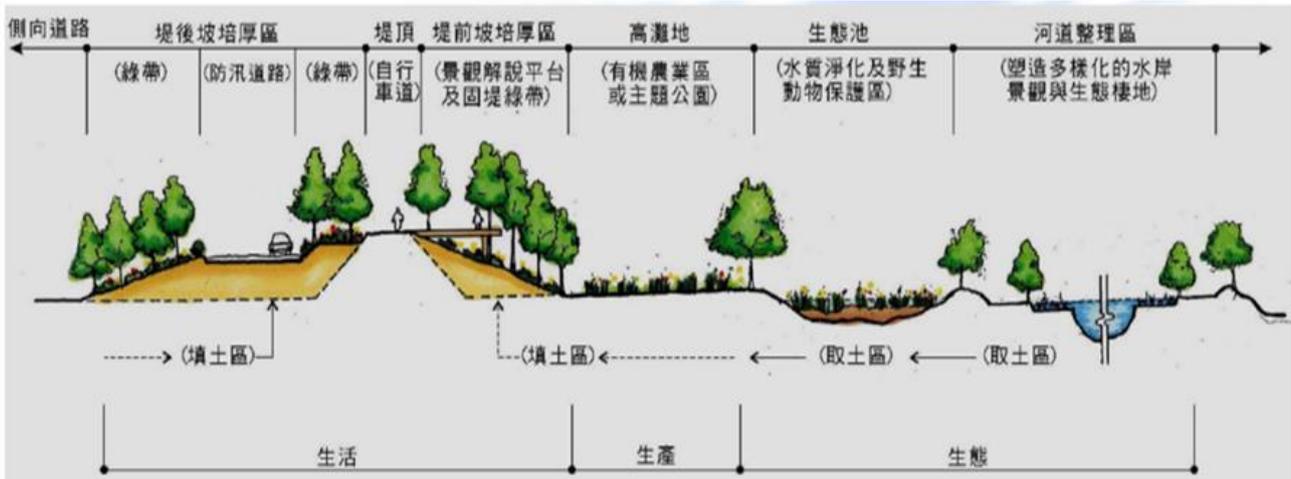
圖 3-13 河川管理使用分區劃設

河川管理使用分區劃設分為水域空間及陸域空間(圖 3-13),以維持水域安全管理原則,再盡量保留濱水帶,以及有序使用陸域。水域環境係指經常性洪水可及之河道,為水域生態系之生存範圍,以 2 年重現期距洪峰流量所及之河川區域,即水利法所稱尋常洪水位所及土地。河川水域空間應以保育為第一優先,原則上不規劃常態性及計畫性之使用行為。河川水域環境營造規劃歸納為以下三個方向:

陸域空間存在人為需求與環境敏感衝突,亟需指定河川管理使用分區,指導有序使用。綜合整體河川情勢,需兼顧環境生態保護、景觀風貌、觀光遊憩、資源永續、空間利用及防災治理需求,以進行河川管理策略分段,指導後續河川管理使用分區劃設。另考量氣候變遷影響,未來環境生態系維持之因應對策應包含:自然復育為主、配合治水、利水、土砂防治做必要設施、中上游自然復育及管理與下游配合區域發展再檢討等。

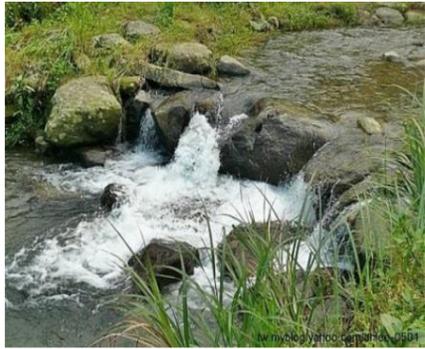
類別	評估因子	品質類別				
		優(10分)	良(6分)	差(3分)	劣(1分)	極限(0分)
水 的 特 性	(A) 水域 型態 多樣 性	<p>淺流、淺瀨、深流、深潭、岸邊緩流等 5 種型態中，出現超過 4 種以上的水域型態。</p>

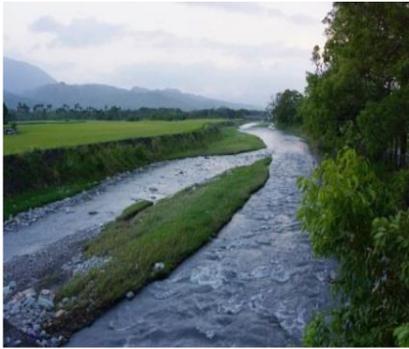
<p>淺流、淺瀨、深流、深潭、岸邊緩流等 5 種型態中，只出現 3 種不同的水域型態。</p>

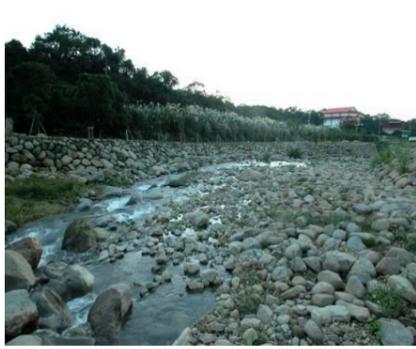
<p>淺流、淺瀨、深流、深潭、岸邊緩流等 5 種型態中，只出現 2 種不同的水域型態。</p>

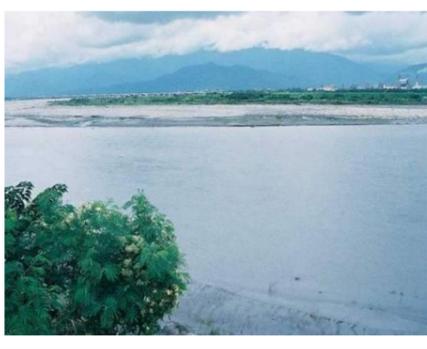
<p>淺流、淺瀨、深流、深潭、岸邊緩流等 5 種中，只出現 1 種水域型態。</p>

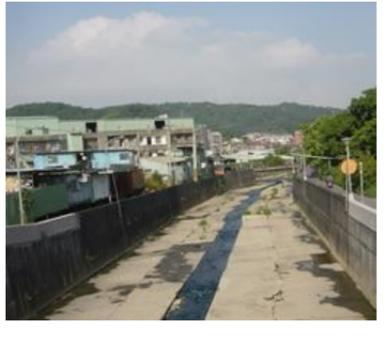
<p>水域型態同左，且水道受人工建造物限制，水流無自然擺盪之機會。</p>

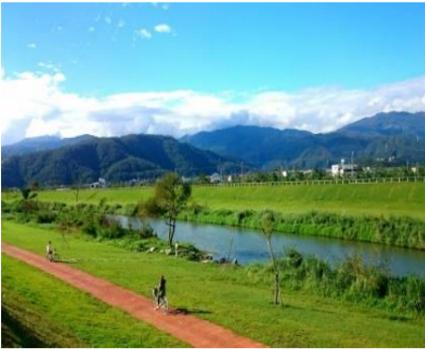
(B) 水域 廊道 連續 性	<p>河道內之水域廊道仍維持自然狀態。</p>

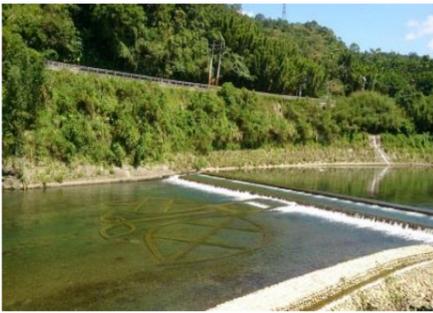
<p>河道內之水域廊道部分受到工程影響，其連續性未遭受阻斷，且主流河道型態明顯已達穩定狀態。</p>

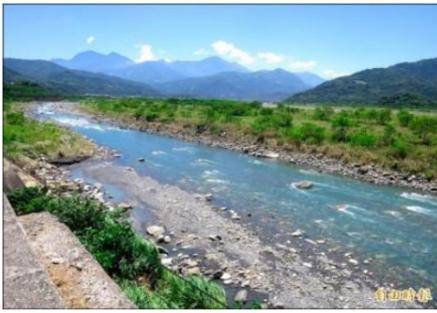
<p>河道內之水域廊道受到工程影響，其連續性未遭受阻斷，但主流河道型態未達穩定狀態。</p>

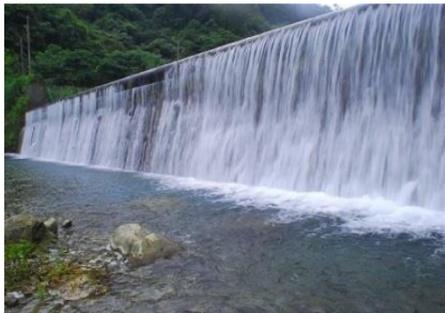
<p>河道內水域廊道受工程影響，其連續性遭阻斷，造成上下游生物遷徙及物質傳輸之困難。</p>

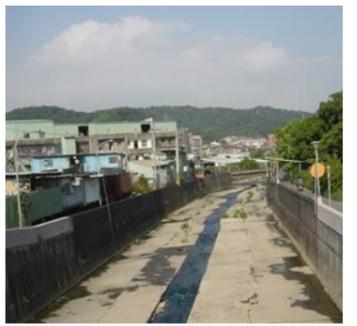
<p>同左，且為兩面光結構。</p>

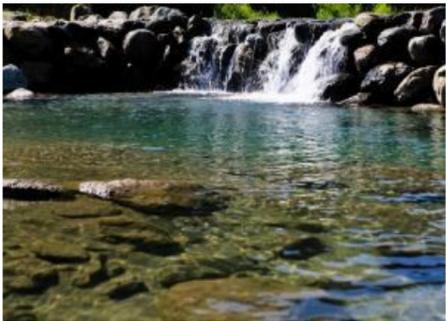
(C) 水質	<p>濁度、味道、優養情形等水質指標皆無異常，且河道內有多處具曝氣作用之跌水。</p>

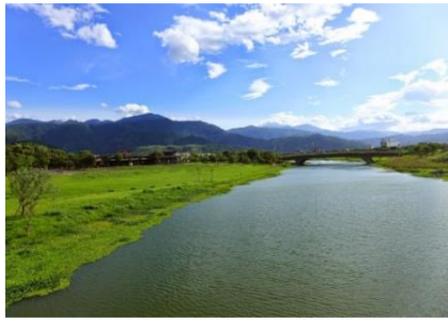
<p>濁度、味道、優養情形等水質指標皆無異常，但河道流況流速較慢且坡降較為平緩。</p>

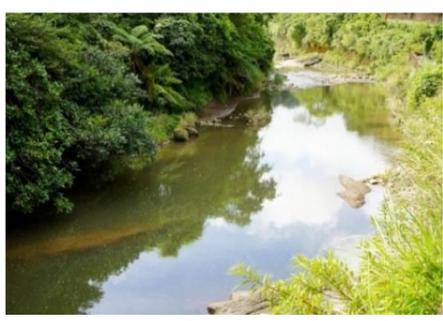
<p>濁度、味道、優養情形等水質指標有任一項出現異常。</p>

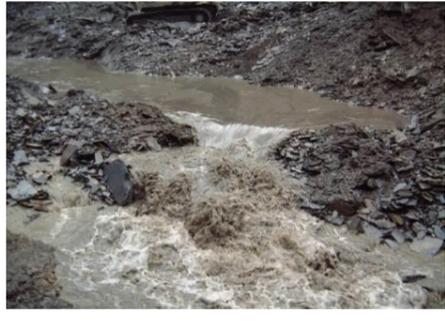
<p>濁度、味道、優養情形等水質指標有超過一項出現異常。</p>

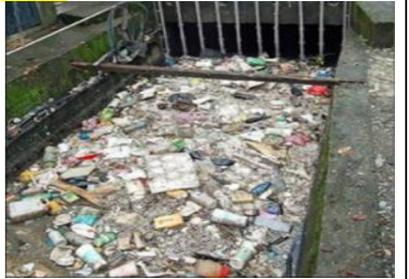
<p>濁度、味道、優養情形等水質指標有超過一項出現異常。且有表面浮油及垃圾現象。</p>

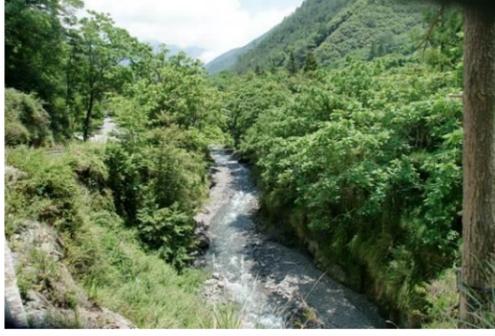
類別	評估因子	品質類別				
		優(10分)	良(6分)	差(3分)	劣(1分)	極限(0分)
水陸域過渡帶及底質特性	(E) 溪濱廊道連續性	<p>溪濱廊道仍維持自然狀態。</p>

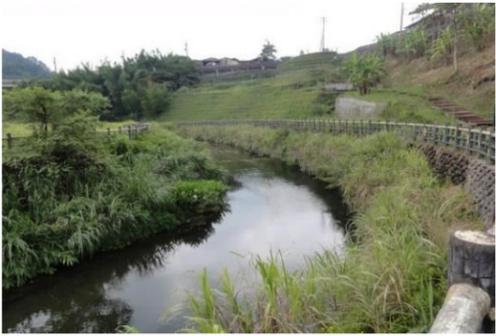
<p>溪濱廊道內有人工構造物或其他護岸及植栽工程，但僅低於 30%的廊道連接性遭阻斷。</p>

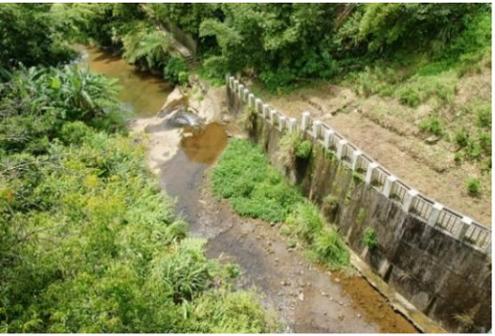
<p>溪濱廊道內有人工構造物或其他護岸及植栽工程，30%~60%的廊道連接性遭阻斷。</p>

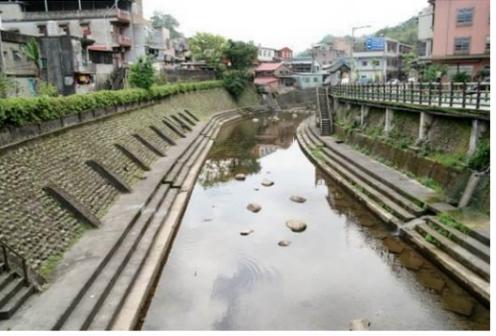
<p>大於 60%之濱岸連接性遭人工構造物所阻斷。</p>

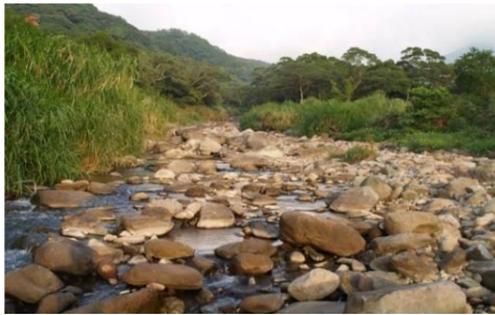
同左，且為兩面光結構。
	(F) 底質多樣性	<p>在目標河段內，河床底質（漂石、圓石、卵石、礫石等）被細沉積砂土覆蓋之面積比例小於 25%。</p>

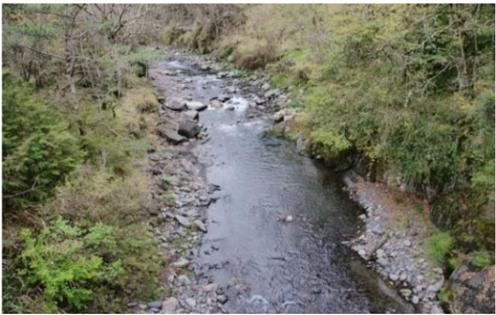
<p>在目標河段內，河床底質（漂石、圓石、卵石、礫石等）被細沉積砂土覆蓋之面積比例介於 25%~50%。</p>

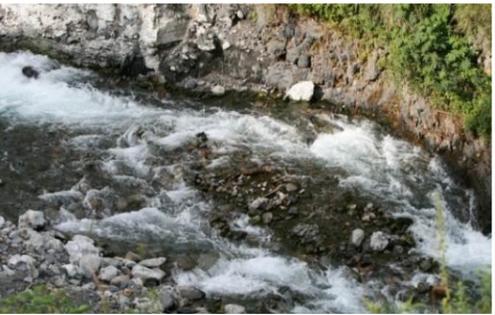
<p>在目標河段內，河床底質（漂石、圓石、卵石、礫石等）被細沉積砂土覆蓋之面積比例介於 50%~75%。</p>

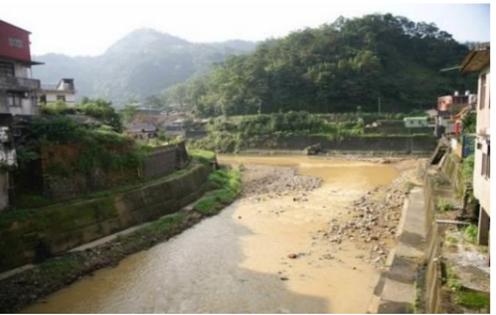
<p>在目標河段內，河床底質（漂石、圓石、卵石、礫石等）被細沉積砂土覆蓋之面積比例大於 75%。</p>
