拷潭排水中上游治理工程(0K+670~1K+620)(第一期)
水利工程生態檢核表 施工階段附表

拷潭排水中上游治理工程(0K+670~1K+620)(第一期)及拷潭排水中上游左岸治理工程

水利工程生態檢核表 施工階段附表

C03 生態監測紀錄表

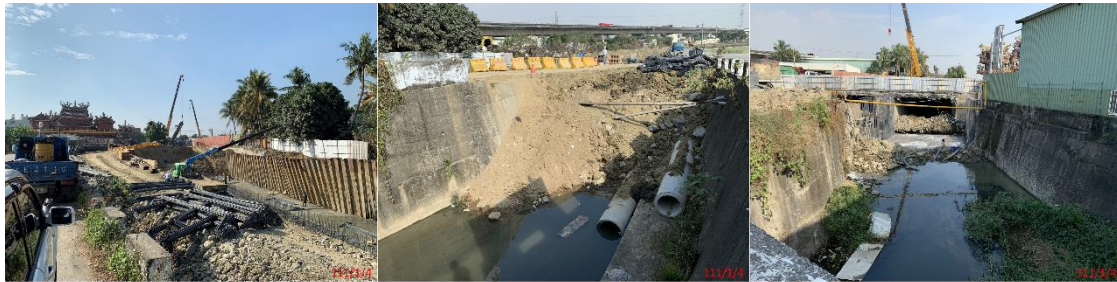
4. 棲地影像紀錄：

2.棲地生態資料蒐集： 河道兩側為既有混凝土、襯排以及漿砌塊石等混合法護岸，水流量低淺，流速平緩，兩側護岸坡腳灘地有草生、藤蔓及灌木植被生長分布，河道中多為泥沙及有機碎屑沉積包埋既有之卵石與礫石，其中蒐集工程位置鄰近範圍(約半徑 1 公里範圍)近十年內之生態文獻，各生物類群組成資料彙整如下：			
生物類群	文獻物種數	保育類	特稀有物種
鳥類	54 科 142 種	1. II 級保育類 20 種：紅隼、遊隼、臺灣畫眉、鴛鴦、領角鴉、水雉、彩鶺鴒、小鸛、環頸雉、藍腹鶺鴒、唐白鶺鴒、八哥、魚鷹、大冠鶺鴒、灰面鵲鷹、赤腹鵲鷹、松雀鷹、黑翅鶺鴒、黑鶺鴒、鳳頭蒼鷹 2. III 級保育類 4 種：紅尾伯勞、黑頭文鳥、燕鴿、董雞	1. 特有種 6 種：小彎嘴、臺灣畫眉、繡眼畫眉、五色鳥、臺灣竹雞、藍腹鶺鴒 2. 特有亞種 20 種：南亞夜鷹、小雨燕、黑枕藍鶺鴒、大卷尾、黃頭扇尾鶺鴒、褐頭鶺鴒、山紅頭、樹鶺鴒、白頭翁、白環鶺鴒、紅嘴黑鶺鴒、粉紅鶺鴒、領角鴉、棕三趾鶺鴒、金背鶺鴒、環頸雉、八哥、大冠鶺鴒、松雀鷹、鳳頭蒼鷹
哺乳類	4 科 8 種	無保育類哺乳類紀錄	1. 特有種 2 種：山家蝠、臺灣灰麝鼯 2. 特有亞種 0 種
兩棲類	5 科 6 種	無保育類兩棲類紀錄	1. 特有種 2 種：盤古蟾蜍、褐樹蛙 2. 特有亞種 0 種
爬行類	6 科 12 種	紅皮書物種： 全球瀕危(EN)：斑龜	1. 特有種 1 種：斯文豪氏攀蜥 2. 特有亞種 0 種
蜻蛉類	無資料紀錄	無保育類蜻蛉類紀錄	無特稀有蜻蛉類紀錄
魚類	7 科 9 種	無保育類魚類紀錄	無特稀有魚類紀錄
底棲生物	22 科 33 種	無保育類物種紀錄	無特稀有物種紀錄
植物	4 科 5 種	-	無特稀有植物紀錄

評分項目	分數	狀況說明
水域多樣性	1	水域型態出現1種(淺流)
水域廊道連續性	1	廊道受工程影響連續性遭阻斷，造成上下游生物遷徙及物質傳輸困難
水質	3	水質濁度過高
水陸域過渡帶	2	在目標河段內，灘地裸露面積比率大於75%
溪濱廊道連續性	1	大於60%之濱岸連接性遭人工構造物所阻斷
底質多樣性	1	被細沉積砂土覆蓋之面積比例大於75%
水生動物豐多度	0	生物種類僅出現一類
水域生產者	6	水色呈現黃色
總計	27(34%)	棲地品質略差

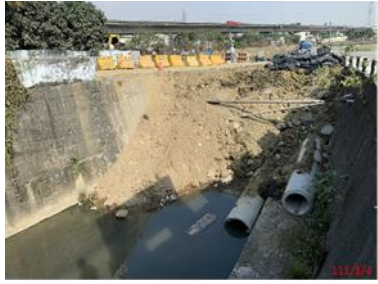
生態友善 措施	1. 避免完全阻斷水流運 移。	現勘是日有發 現施工土砂堆 置於河道之 中。

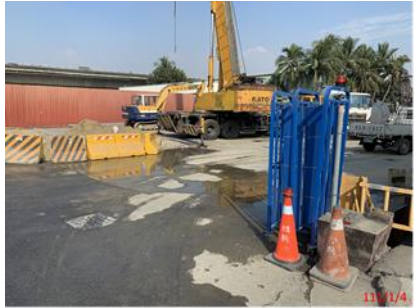
2. 施工圍籬確實將工區 範圍做隔離。	現勘是日有發 現於非工程車 出入時間，未 確實拉設施工 圍籬。
