計畫名稱：生態工法工程評估與建議委託服務

執行單位：國立台灣大學（環境工程學研究所）

## 計 畫 摘 要

本計畫針對台北市已完成之溪溝整治、掩埋場復育及水土保持生態工法，選定大溝溪、福德坑掩埋場、竹子湖崩場地三處已完工案例，就生態、安全、水質、景觀及社會五大層面進行成效評估，評估結果以綜合指數予以呈現。。並根據評估結果，提供若干改進建議，結合收集整理之未來所需工法內容資料，作為未來台北市生態工法推行之參考。

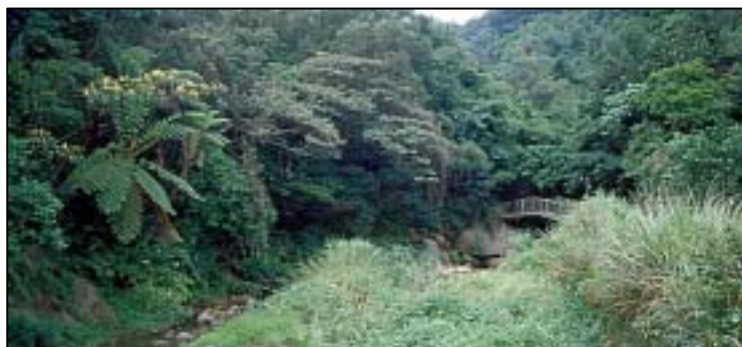
圖 2-1 大溝溪上游沈砂池位置施工前景觀，圖中木製拱橋處即為後來的涼亭。(右圖)

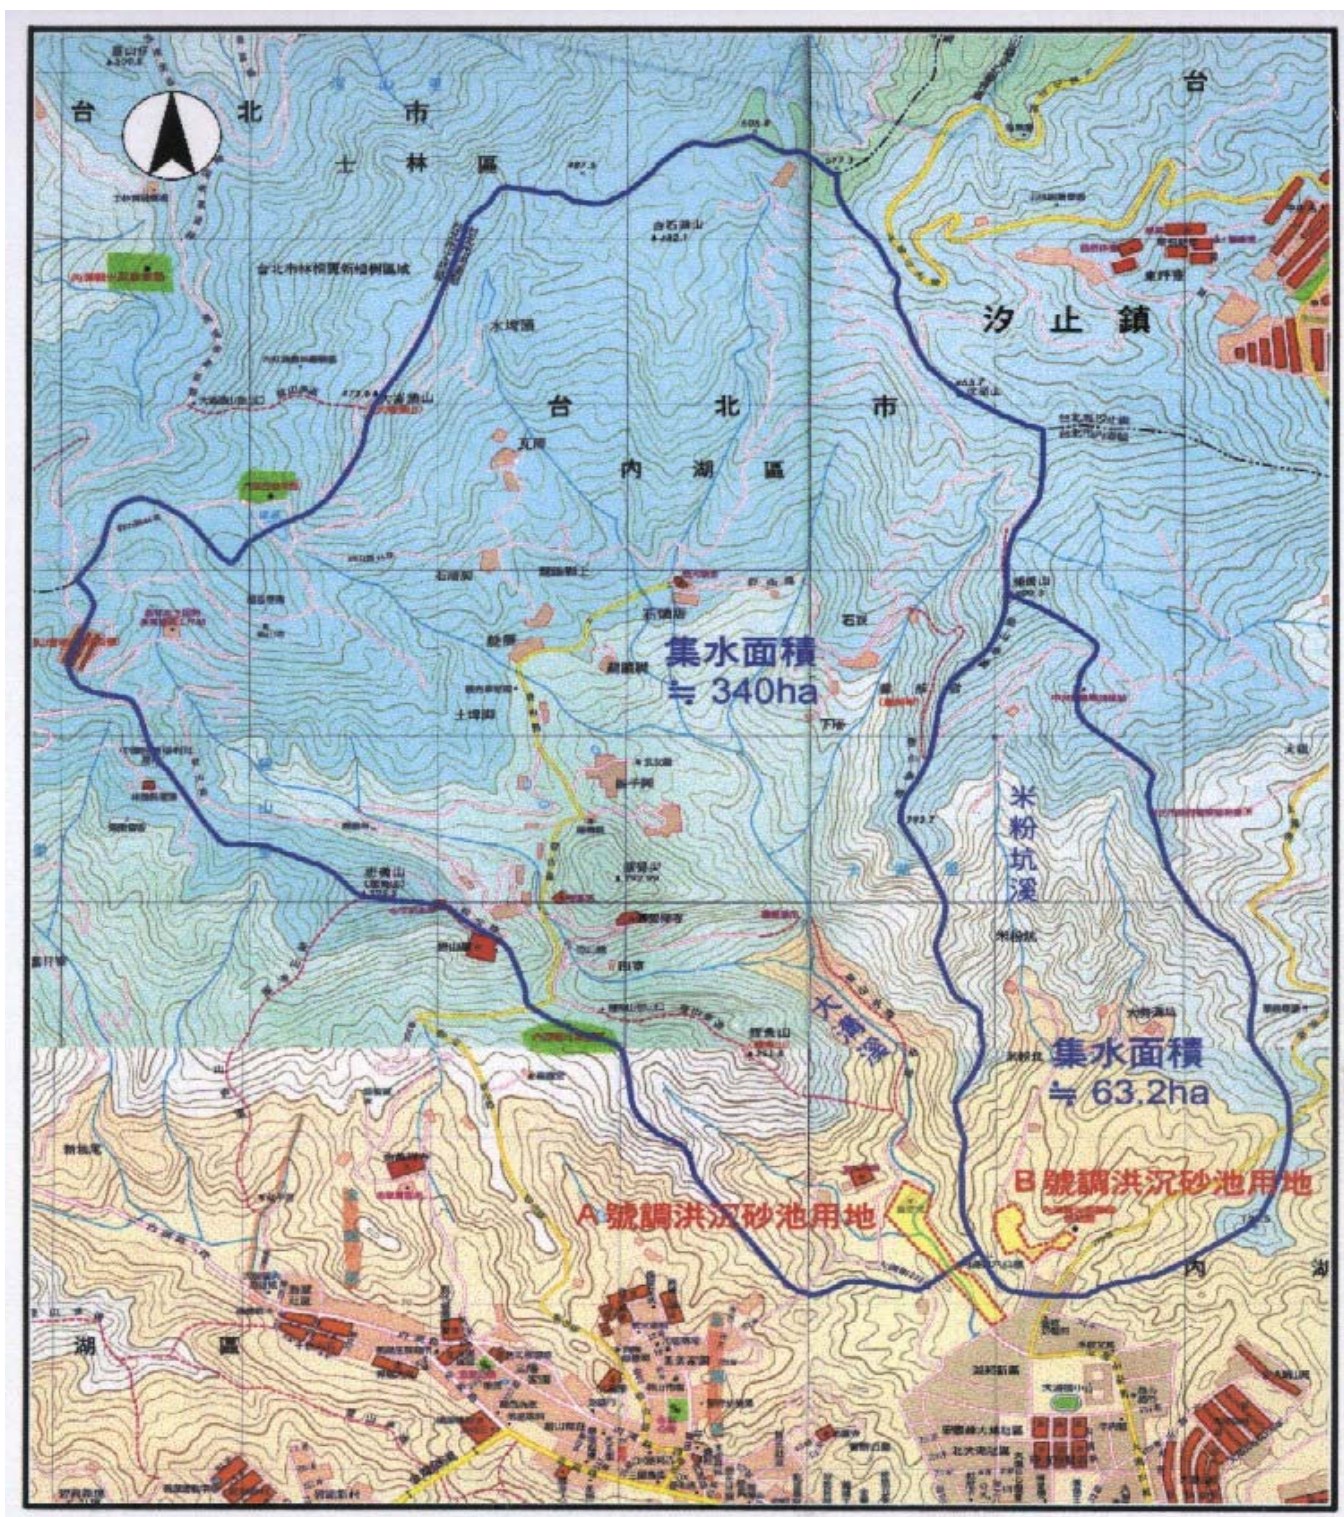
圖 2-3 大溝溪流流域範圍與地形高程圖

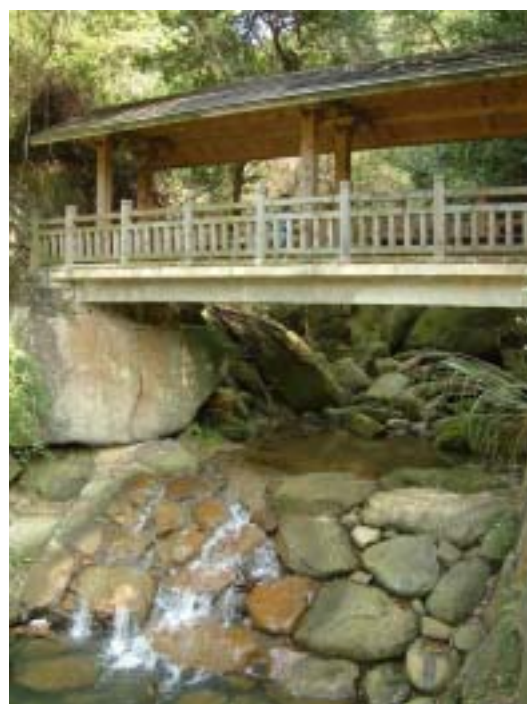
圖 2-5 大溝溪整治河段上游起點處的涼亭。涼亭下方水位落差較大處以堆石魚道的方式保留魚類棲息地。

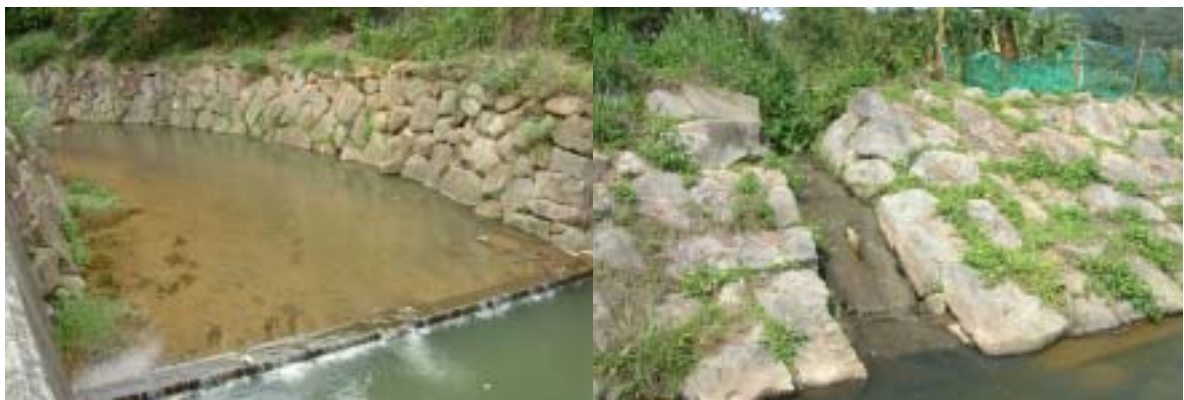
圖 2-6 大溝溪整治所採用的生態化 I 型/L 型原形石面護岸。圖左為下游段接近箱涵處的 I 型護岸，圖右是通過親水平台區後中游段的 L 型護岸。

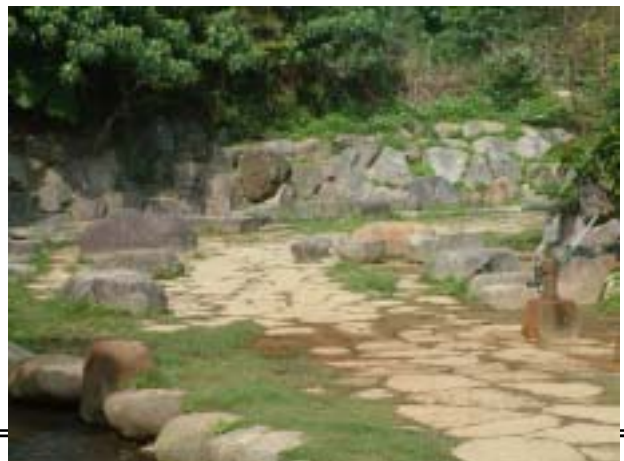
魚梯 ( 右圖 ) 的建置是為減緩溪流流速，降低洪水能量，避免溪溝沖蝕，保護兩岸護岸基腳，所需設置較高之橫向構造物時，施工時基於生態之考量，應避免人工構造物造成之落差，形成垂直落差之水體，切斷水生動物溯源遷徙之路徑，以利溪流生態，並應避免使用之材質破壞溪溝原始自然景觀。

圖 2-8 於中上游坡降較大處所設置之連續的魚梯。

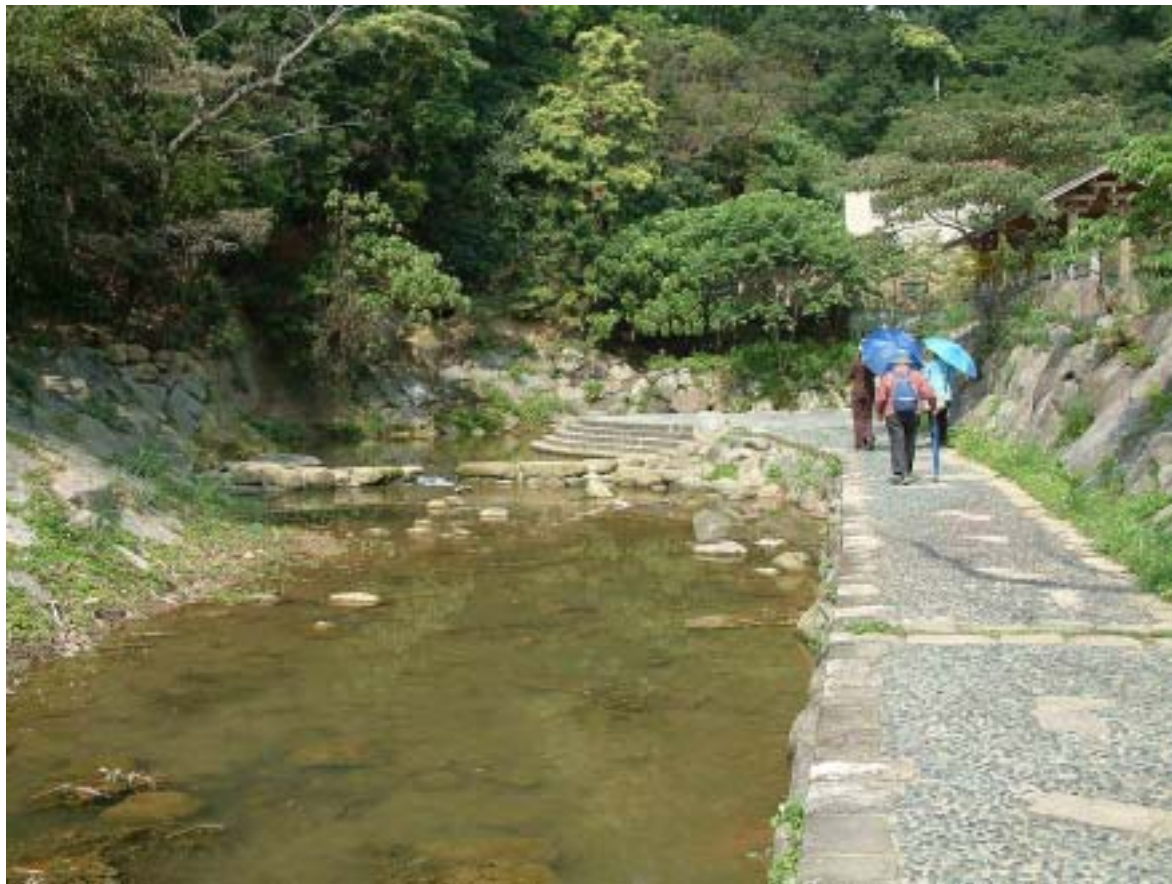
圖 2-9 沿大溝溪右岸設置的親水步道，已是附近居民平日休閒的主要去處，畫面中遠處的台階即為親水平台區。

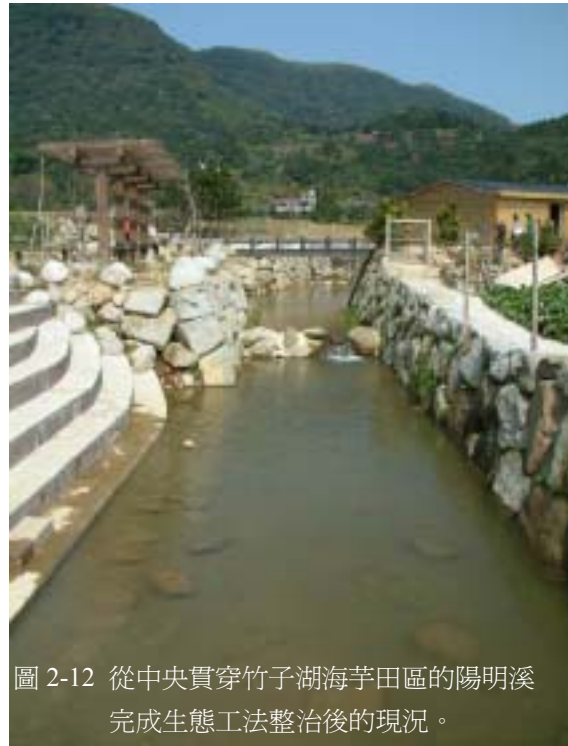
圖 2-12 從中央貫穿竹子湖海芋田區的陽明溪完成生態工法整治後的現況。

本計畫對於生態工法成效的評估可以說是針對靜止的現況所進行的靜態評估，然而生態工法的成敗往往再施工階段就被決定了。以竹子湖中央的陽明溪為例，其整治方式與大溝溪相類似，時間上比大溝溪更近期，照理說應有較大溝溪為佳的成效。然而水域部分的生態調查顯示，陽明溪的水域生態是極端貧瘠的。經由民眾訪談，才發現在進行整治工程的時候，怪手就直接在寬僅數米的溪床裡由上游一路作業至下游，可以說將溪流內的生態環境破壞殆盡。如此一來，就算完工後的樣貌作得多自然，也已於事無補。因此未來對於生態工法施工階段的規範與控管，將是相關單位亟需注意的要點。降低施工階段破壞的主要原則有三：(1)分段施工、(2)避免繁殖季施工(如秋季及冬季)、(3)縮短工期，以降低工程對生物之衝擊。

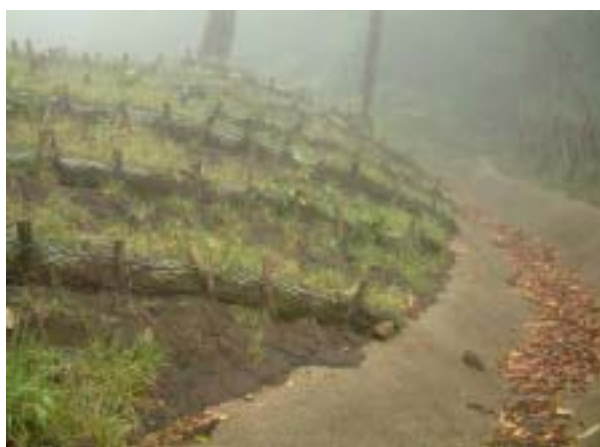
圖 2-14 位於「鄉村園」餐廳後方山區中之崩塌地生態工法整治區域現況。照片中可見整治區邊緣的排放逕流水用的噴漿 U 型溝。

(2)號崩塌地位於竹子湖區的北方，由馬路邊的「鄉村園野菜餐廳」旁的山徑向上步行約 400 公尺處，一般遊客幾乎不會到達該區，甚至是當地居民也絕少至該處活動，細節可參見 13、14 頁附圖 2-20、21「竹子湖溪段、B 段及廢礦坑區下方整治平面、剖面圖」。鄉村園餐廳旁有數層栽培海芋的梯田，於海芋季節中每逢假日，採摘海芋及享用野菜的遊客絡繹不絕。該崩塌地整治區面積約 2000 平方米，除最上端靠近廢礦坑處由於坡度陡峭，而採取較傳統的型框植生護坡外 (參見圖 2-15)，大部分區域均採取「打樁編柵」配合植生網帶噴植的方式進行治理。打樁編柵工法的詳細設計與施工方式請參見附圖 2-22「植

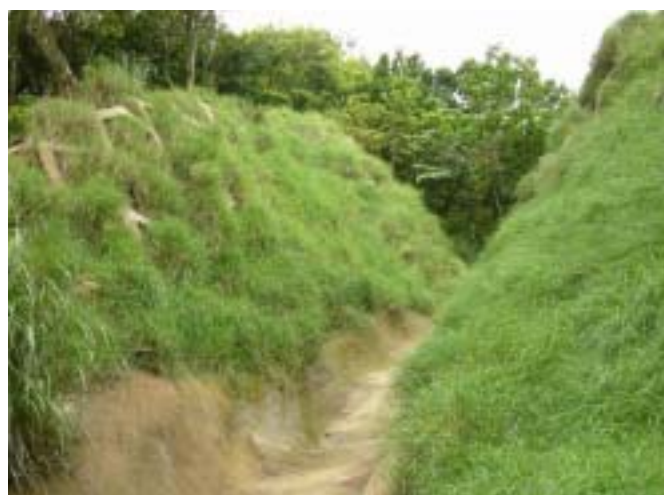
圖 2-15 崩塌地整治區最上端靠近廢礦坑處較陡峭的邊坡，左側可見裸露之型框。

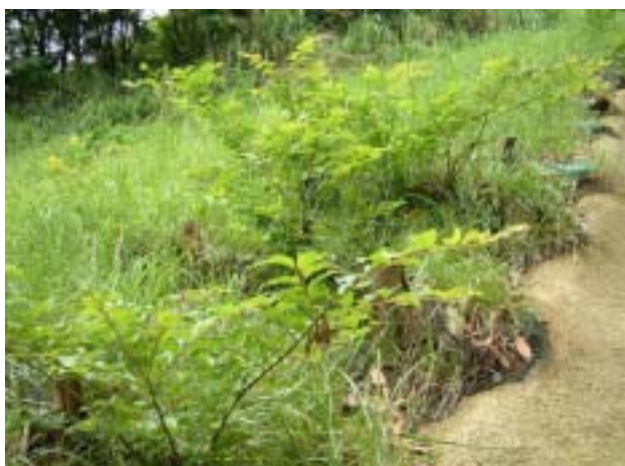
現場勘查結果，該處打樁編柵所打之「活木樁」有存活者包括九芎、山桂花，存活率並不高（參見圖 2-16）。除面積最大的打樁編柵區外，位於較低處緊鄰打樁編柵區另有一塊以榕樹為主的木本植生護坡區（參見圖 2-9）。整治區邊緣以噴漿 U 型溝作為排水水路（上圖 2-14 中右側），直接排至整治區旁的陽明溪上游段河溝內。該河溝於本水土保持綜合處理計畫中亦進行整治，以乾砌塊石護坡的方式處理（詳圖 2-18）；然後以箱涵的方式穿過下游處的餐廳及路面後（參見下圖 2-19）進入竹子湖海芋田區。

圖 2-16 打樁編柵所使用之九芎活木樁發芽情形。

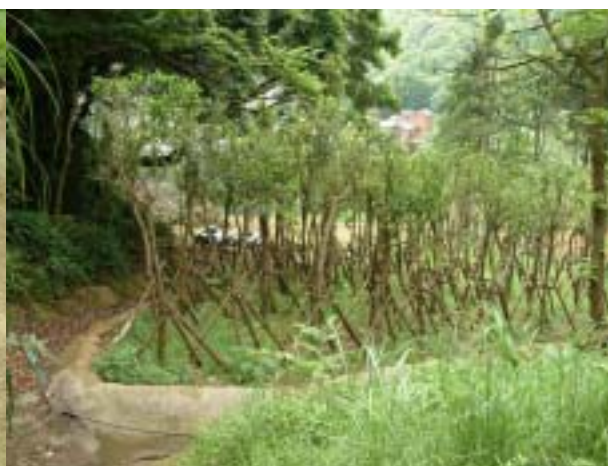
圖 2-17 打樁編柵區下方之木本植物護坡區。

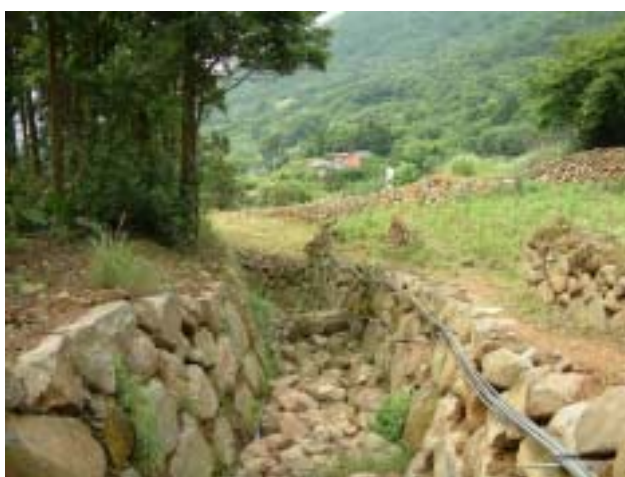
圖 2-18 整治區鄰近之陽明溪上游溪溝整治結果。

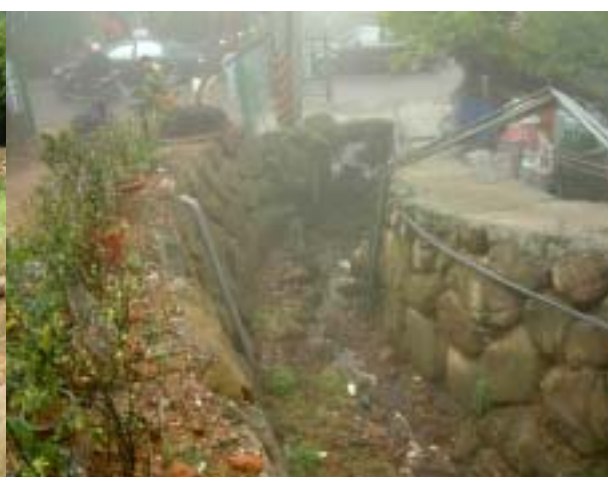
圖 2-19 竹子湖溪穿越崩塌區下方餐廳處現況。

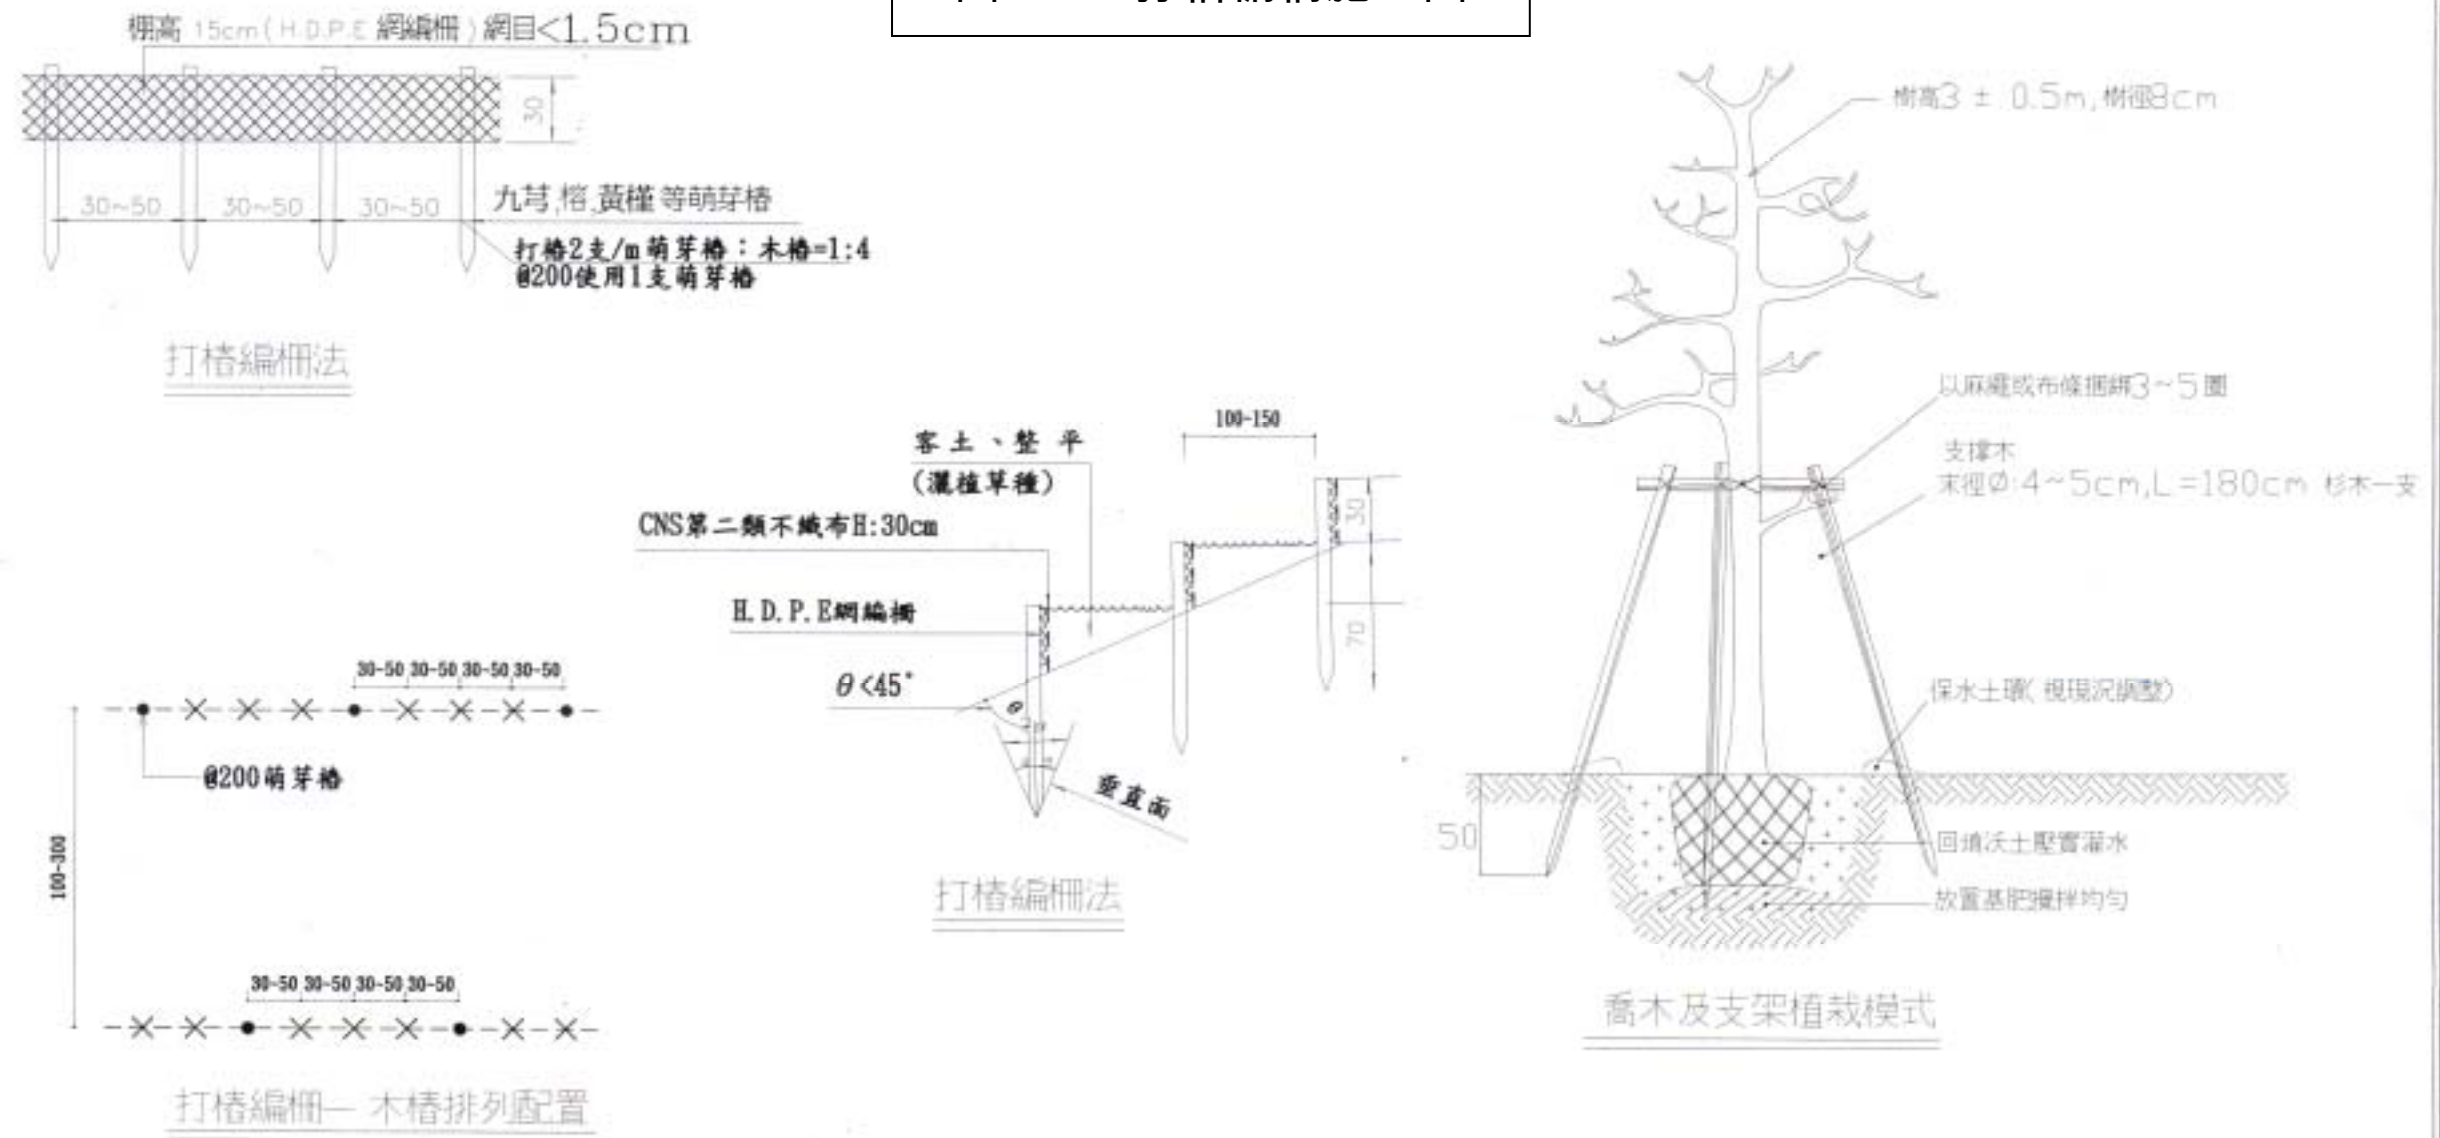
圖 2-22 打樁編柵施工圖

施工說明:

1. 樁之距離與間隔視坡度與地質條件而異。一般每排樁之距離為1-1.5公尺，樁距以40-60cm為原則。
2. 使用之木樁直徑5-8cm，長度約1.0m。樁應打入土中三分之二以上。樁間以HDPE網編柵中間夾不織布，並以鐵絲固定於木樁上。
3. 打樁編柵後需將地面稍加整平或客土。樁行間配合以灑植草種。
4. 遇較硬實地表或陡土坡得以使用8#鋼筋替代木樁。
5. 萌芽樁：木樁=1:4 暨@200打設1支萌芽樁。
6. 萌芽樁以九芎、榕、黃槿為主，直徑5-8cm。

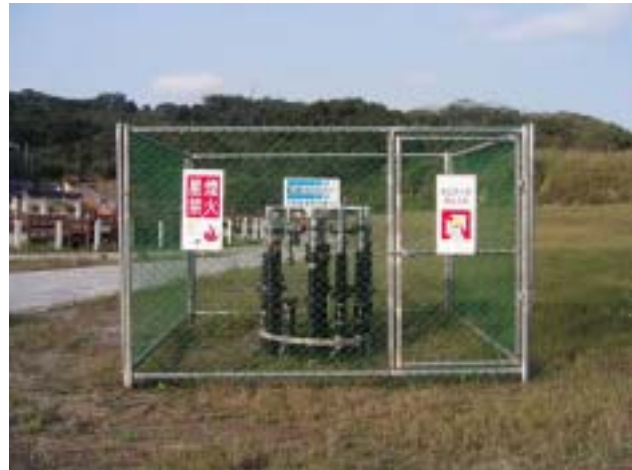
在沼氣收集及處理系統的部分，可概分為沼氣井之收集及燃燒井之設置。於掩埋區內的沼氣收集系統，分為垂直及水平井兩類收集系統，其中垂直收集系統將配置沼氣井，以確保能有效收集沼氣。採外因配合景觀美化，所有設施均採地下化設置，並將沼氣井及燃燒裝置加以裝飾美化。

圖 2-24 沼氣收集及處理系統

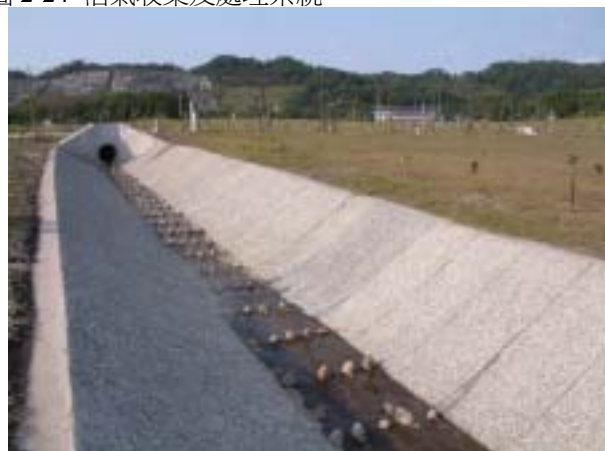
為了減低滲出水處理的問題，封場後於最終掩埋面上方鋪設有不透水布防止地面降水入滲至掩埋場內，因此為處理降雨所造成之地面逕流，全區設置有梯型截導水明溝（右圖 2-25）及共 9 座的景觀式滯洪沈砂池。因掩埋面於封場後會有逐年些微沈陷的現象，因此排水明溝在設計上採用柔性蜂巢狀 HDPE 格框代替傳統鋼筋混凝土結構，以防止因垃圾沈陷而造成龜裂。而連接於排水系統中的九座景觀滯洪沈砂池，其容積自 2000 立方米至 6000 立方米不等，順應地形起伏配置於公園內各重要節點位置。配合周圍土地機能規劃，靠近邊界天然林相之處，以自然生態之複層

圖 2-25 掩埋場區內的排水明溝，圖中可見溝底的消能設計。

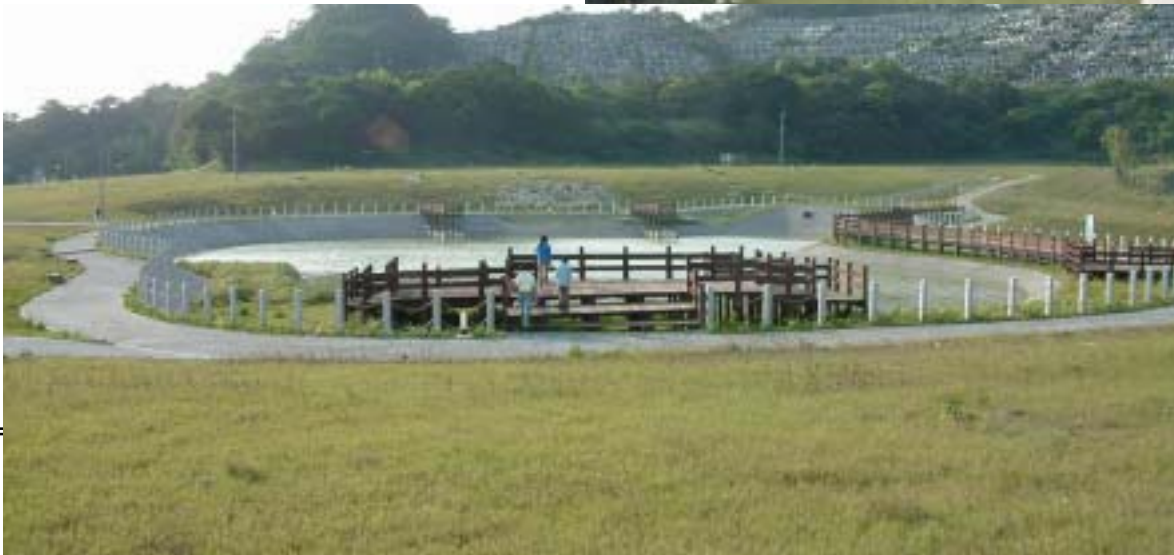
圖 2-27 位於公園中央核心區域面積最大的一座景觀滯洪池，訴求呈現公園核心景觀意象。

式植栽法設計為自然生態景觀池 ( 右圖 2-26 ) ; 靠近運動草原區的, 則配合設計成可進行像泛舟、腳踏船運動之景觀小湖; 而靠近公園核心的, 則配合噴泉, 營造中央核心意象 ( 下圖 2-27 ) 。

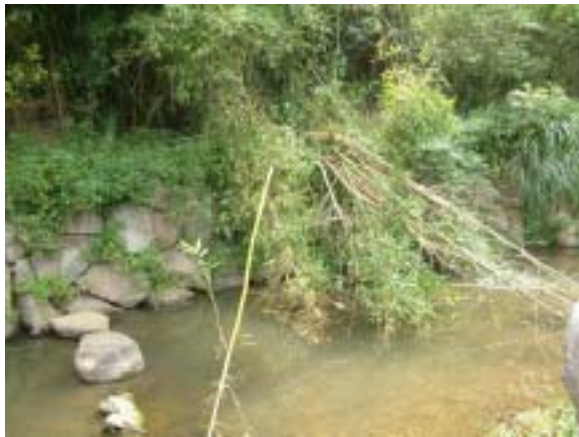
評估項目	現況描述	評等
護岸穩定性	評估段落絕大部分護岸均沒有觀察到任何崩塌、損壞現象，且均有超過 50% 之植生覆蓋度。但是在 0k+20m 處右岸有竹子挾帶部分土塊傾倒於河道中；0k+450 米處左岸塊石護岸上方有輕微崩塌之裸露山壁。	3
河床穩定性	固床工（含魚梯）未觀察到任何損壞，河床中也沒有發現明顯的堆積或侵蝕狀況。部分河段有大量水蘊草生長，但判斷對河床穩定性無顯著影響。	4
橋樑安全性	所有六座橋樑（含最上游之涼亭）均無任何目視可	2

圖 5-1 大溝溪下游岸邊傾倒的竹子。圖中亦可見到護岸被植生覆蓋的情形。

民眾遛狗放任隨地大小便、無人管制非法捕魚電魚或放生、沿岸農地耕種養殖所造成污染(如圖 5-21)或景觀破壞、以及兩岸林木傾倒溪中無人清理(如圖 5-1)等。居民說到激動處，往往欲罷不能，經由問卷直接傳達了民眾對於維護管理的強烈需求和不滿。這些民怨均指出大溝溪空有良好的環境和設施，主管機關卻似無維護管理計畫，猶如棄嬰一般。國內各界近來已逐漸強調後續維護管理在生態工法上的重要性，大溝溪作為台北市區內極少數尚有良好生態環境的溪流休閒空間，主管機關又已投注軟硬體等大量心力，實應積極推動後續維護管理計畫，編列相關經費與人力，才能保有乃至擴大眼前的成效。

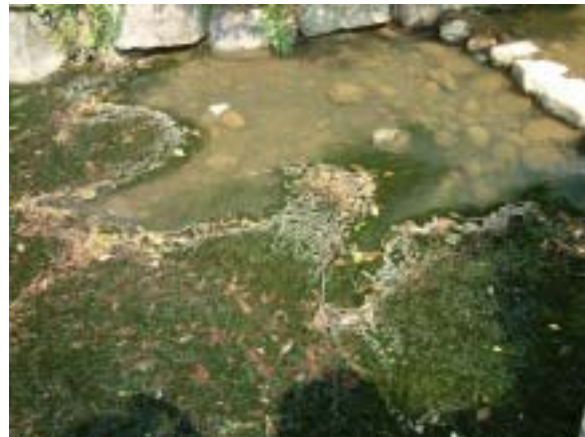
圖 5-2 大溝溪河道內水蘊草生長情形。

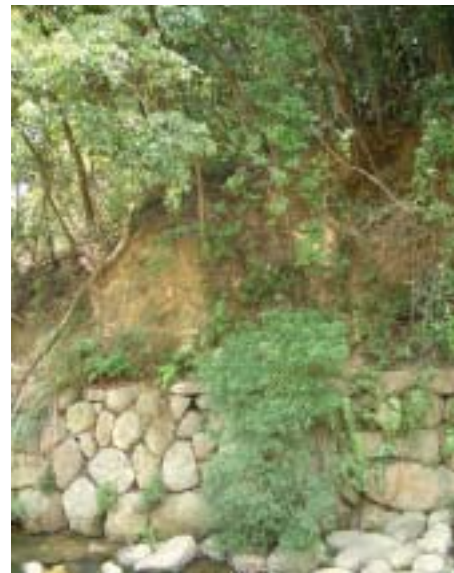
圖 5-3 大溝溪中游處護岸上方略顯不穩的邊坡

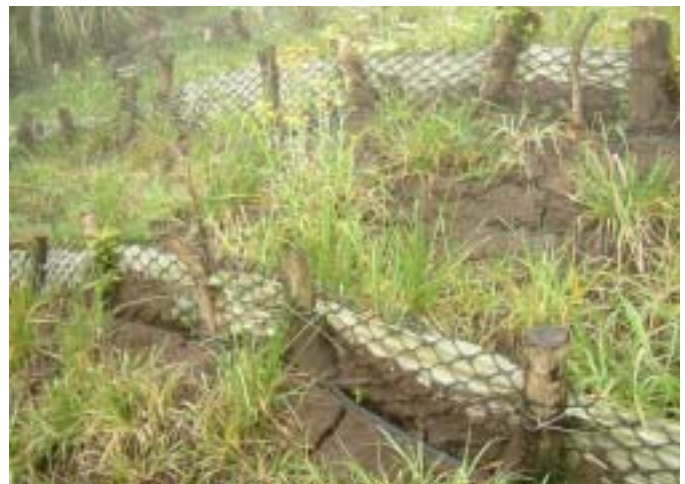
圖 5-4 竹子湖崩塌地打樁編柵結構物及表土層受植生覆蓋與受沖蝕現況。

故整體而言，竹子湖崩塌地在安全層面上是相當不錯的。即使於評估期間連續遭逢幾次造成台灣部分地區重創的風災水災，也僅只造成下方榕樹區的榕樹因根系不穩而傾倒，並未進一步釀災。可見其初步成效是值得肯定的。

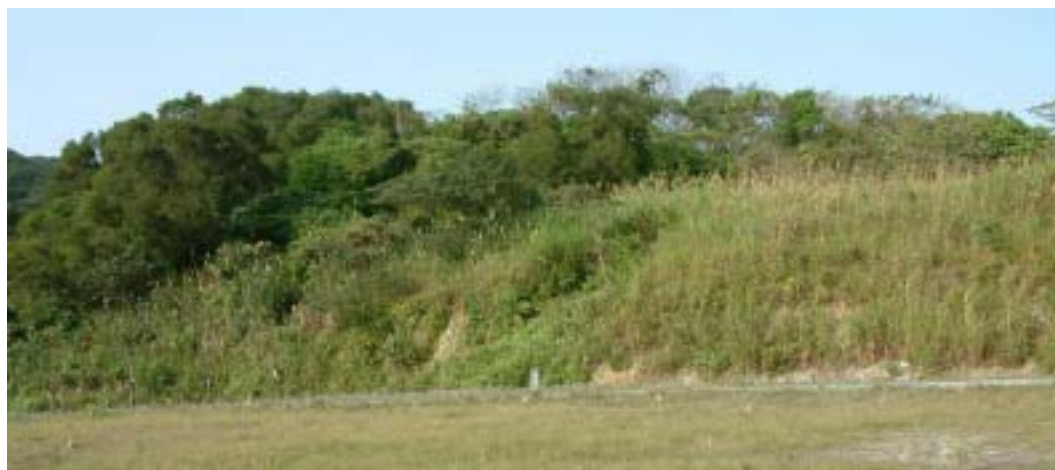
評估項目	現況描述	評分
結構體穩定性	貯存結構無任何目視可見的崩塌或傾斜。	4
掩埋面沈陷狀況	全區地面均未觀察到不正常之下陷情況。	3
周界邊坡穩定性	僅北側部分邊坡有裸露情形，但坡高不高，且目前並無崩塌。其餘大部分周界邊坡均有良好植生覆蓋，且無任何崩塌情形。	3
總 分	現況無任何安全性顧慮	10

圖 5-5 福德坑週界邊坡現況，可以看出都相當穩定。

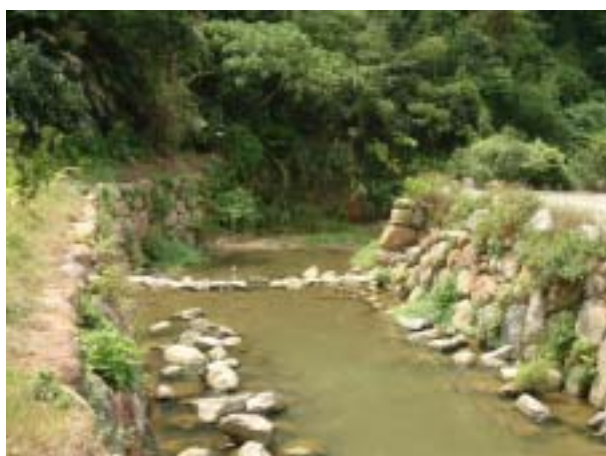
評估項目	現況描述	評等
地表覆蓋層差異性	經現勘發現，大溝溪護岸植被目前仍以草本植物為優勢族群，中間穿插部分灌叢，且已有部分喬木幼苗開始發育。但上游未整治河段及整治段落護岸以外範圍，則為完整之次生林林相，喬木之覆蓋度接近 100%。故目前大溝溪地表覆蓋層與其背景環境有一定之差異性，但尚能接受。	2
人工構造物突兀性	在河岸型態上，因採用原形石面護岸，故與天然河岸相比不致太過突兀，但塊石大小排列均略嫌過於整齊，使產生多餘的人工感。而護岸上植物之生長，也柔化了塊石護岸的壓迫感。 在固床工上，均為傳統直線型固床工設計，感覺僵硬不自然。但是因表面以塊石修飾，故景觀上的突兀性降低。	2
河道自然程度	大溝溪整治基本上保有原河道風貌，且人工構造物幾乎沒有裸露之水泥表面，兩岸植生覆蓋程度也相當良好，整體而言尚稱自然，僅略帶僵硬感。	2
民眾景觀感受	根據問卷調查的結果，受訪民眾對大溝溪整體景觀有高達近六成的民眾是感到滿意的，覺得尚可的則有約三成，故整體而言是相當不錯的。	2
總 分		8

圖 5-6 大溝溪塊石護岸植生覆蓋現況。可以看出護岸表面以多少有植生自然生長，但仍與圖中後方較天然之河段有所差距。圖中亦可看出塊石大小及堆砌過於整齊的情形。

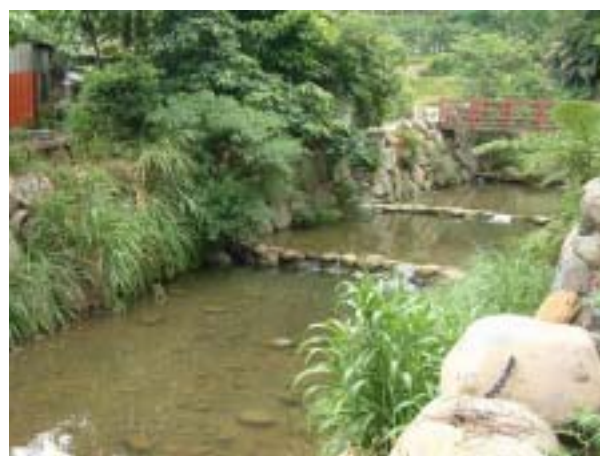
圖 5-7 大溝溪塊石護岸植生覆蓋現況及橋樑景觀。圖中可以看出塊石護岸因植生覆蓋而融入溪流景觀中，圖中右後方橋樑之紅色欄杆也頗能與現場景觀融合。

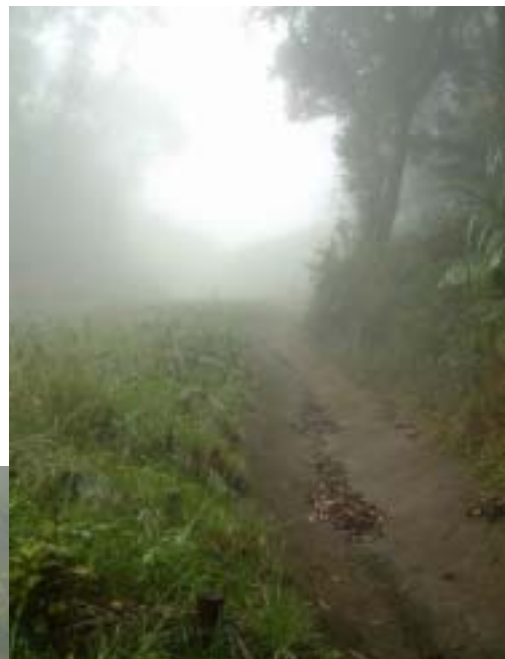
圖 5-8 圖左側打椿編柵區與右側天然林相之對照。可以發現打椿編柵區只有單一植被層，而周遭林相卻具有完整垂質結構，因此造成景觀上的落差。

在竹子湖崩塌地的景觀評估工作上，因其遠離民眾活動區域，且位於國家公園範圍內，因此在景觀評估項目上，還是以其植生相與周遭的差異性為最重要因子。雖然問卷調查尚未進行，但是其在地表覆蓋層差異性的表現上，已說明其在景觀上的缺陷。但是回過頭來，若與傳統噴漿護坡或水泥型框植生相比，則又較此類傳統工法具有更自然的景觀。

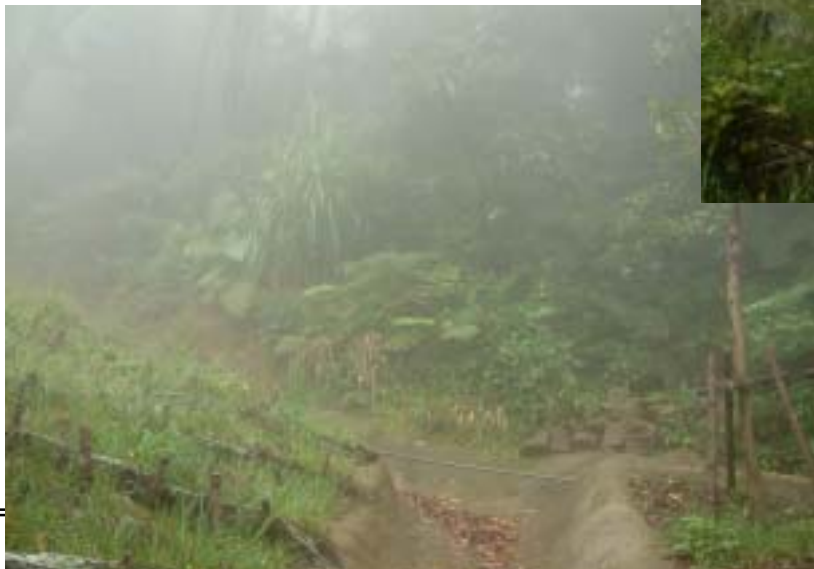
圖 5-9 竹子湖崩塌地整治區與周遭景觀現況。圖中排水溝左側為打椿編柵區，右側為林木植生區，後方為未整治之自然邊坡。明顯可見整治區類似雜草地之景觀與後方自然邊坡之森林景觀之出入。

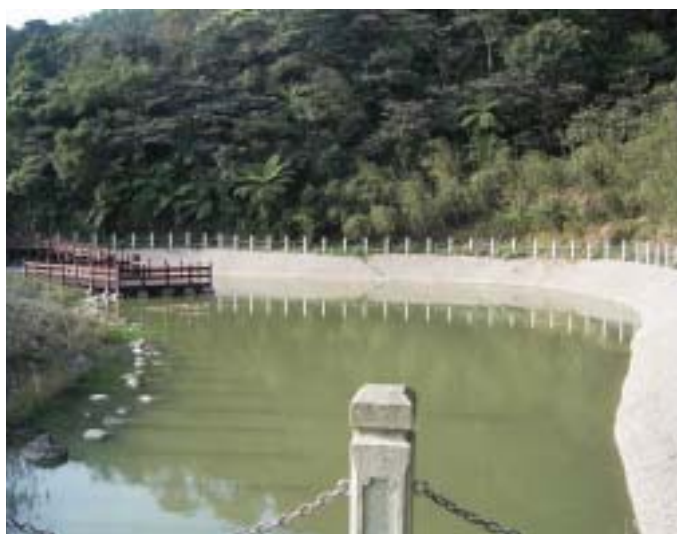
圖 5-10 福德坑環保公園內的水生植物池。福德坑目前所有水池皆如圖中一般為裸露的水泥護岸，在周遭茂密的次生林環抱下，景觀明顯突兀。而本池中亦無任何水生植物存活。

就以上的評估，對於福德坑整體景觀層面的評估結果，顯然是讓人感到遺憾的，若以滿分十分，則大約只有 3 分左右的表現，與其他兩個案例相比明顯敬陪末座。

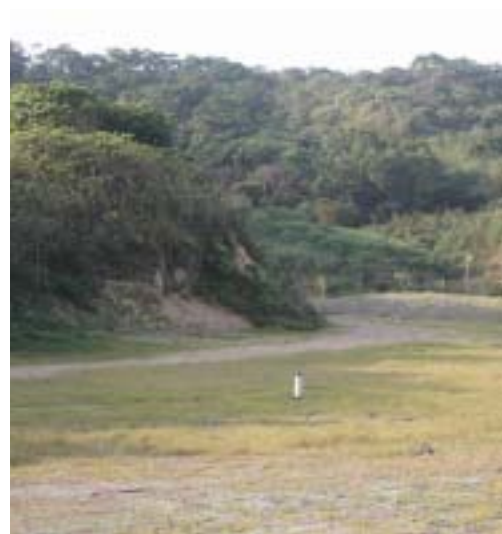
圖 5-11 福德坑環保公園與周遭次生林景觀比較。圖中可見公園內僅有稀落的短草地，與周遭森林景觀對比相當強烈。

福德坑現有植生以草本為主，木本植物由於種類選擇的適宜性問題，以及欠缺澆灌輔助，狀況不佳。未來應由靠近掩埋邊界線次生林的區域，逐漸導入適合之固有種先驅植物，以生態複式植生的方式在最低成本下逐漸改善其植被狀況，應能提高綠化成效與生態效益。

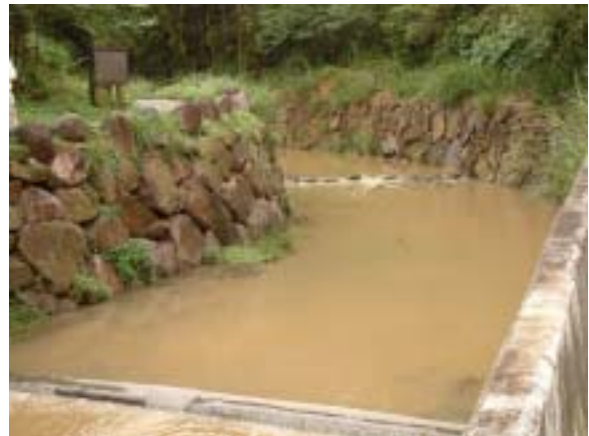
圖 5-15 大溝溪第二次水質採樣時的渾濁景象。

第二次的採樣刻意選在下過大雨之後，第二次採樣的結果與第一次相比顯示，由於降雨的影響，各項水質參數都出現差異，尤其是 SS、氨氮及總磷，更是出現明顯的上升，整體水質狀況也變成輕度污染等級，甚至接近中度污染。由此可以發現，溪流生態工法對於溪流本身水質並不具有決定性的影響，反而是沿岸土地利用

型態對於水質有著較為強烈的影響。尤其是對於欠缺沿岸緩衝林帶的都市化溪流，若沿岸土地利用未能加以管制，則農地產生的土壤沖蝕、溶解性營養鹽等，以及民宅農舍直接排放的污水，都會造成溪流水體間歇性的惡化。

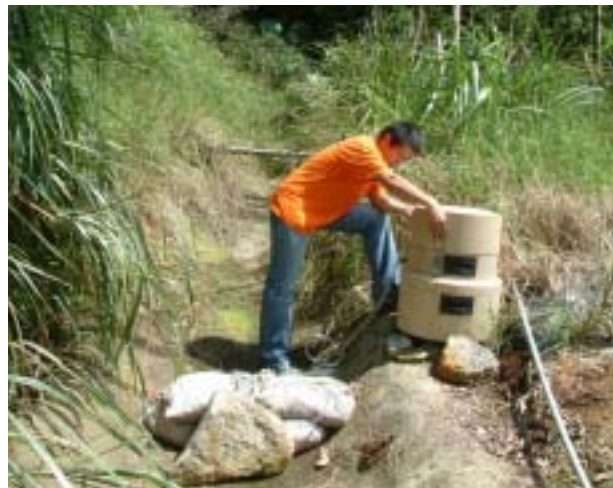
圖 5-16 工作人員於竹子湖樣區（圖左側山坡）下方既有噴漿 U 型溝架設自動採樣器實景。

由採樣結果與非點源相關研究成果相比較，本崩塌地的降雨逕流水水質皆低於各種人為利用環境 ( 各種土地利用降雨逕流水質 SS 礦場約 600 ~ 3000mg/L，茶園約 9.15 ~ 123mg/L，山葵園約 255 ~ 867mg/L )，可見所採取之護坡工法已對表土產生相當良好之保護功能。

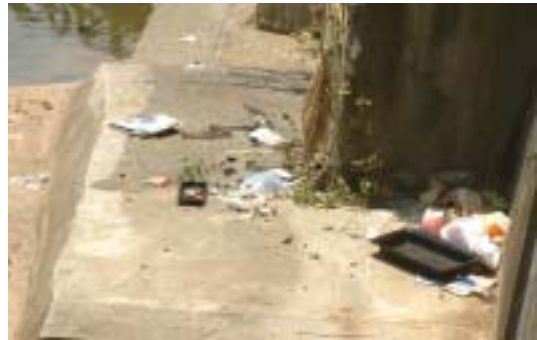
圖 5-20 大溝溪下游入口水泥橋下方遊客烤肉留下的垃圾。環境管理已經成為當地居民最主要抱怨的對象。

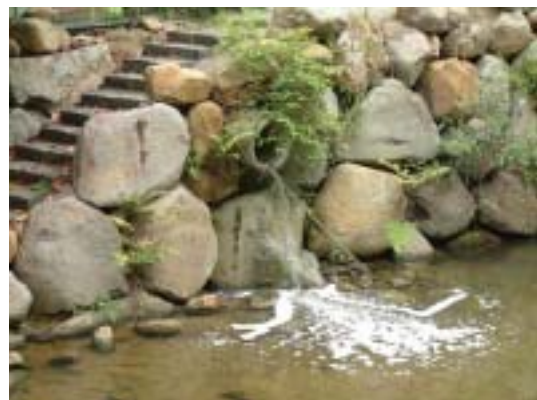
圖 5-21 大溝溪沿岸農戶直接將生活污水排入溪中之情形。這些都已經被在當地活動之居民看在眼裡。

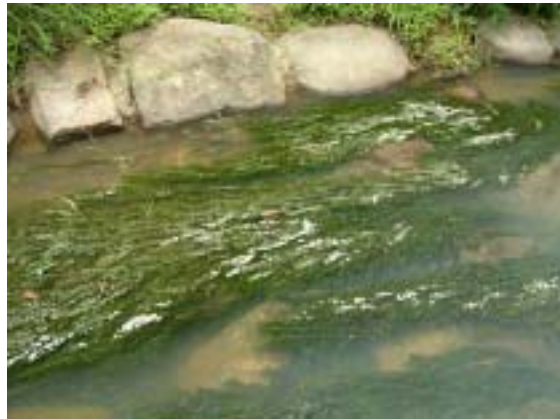
附近步道旁的解說看板，實足以瞭解解說設施在生態工法中所扮演的重要角色。然而環顧整個大溝溪整治範圍，也僅只有該一面看板而已，令人不勝歎。民眾至大溝溪所從事的活動中，自然觀察名列第二，而訪談過程中更有不少帶著小朋友的父母（如圖 5-19），直言希望能有多一點的生態解說設施，讓他們多一點學習管道。另外有部分民眾反應大溝溪日漸優養化，但實際上是來自於對夏季溪中繁生的水蘊草的誤解，訪談人員也當場擔負起解說教育的工作，讓民眾瞭解水蘊草的存在其實是有益於溪流生態的（如圖 5-22）。這些事情在在都顯示出大溝溪亟需規劃完整的解說教育設施，甚或解說摺頁、解說義工等軟體資源，才能滿足民眾求知的慾望，並且發揮大溝溪環境生態教育的價值。

圖 5-22 讓民眾誤以為大溝溪優養化的大片水蘊草，其實提供了很重要的水域棲地環境，讓水棲昆蟲及幼魚可以藏身。

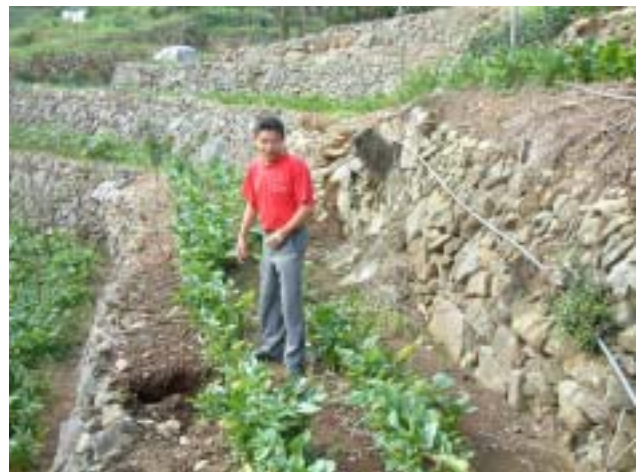
圖 5-23 竹子湖湖田里里長帶領工作人員勘查海芋田駁坎旁因豪雨沖刷形成之崩塌點。對當地居民而言，最關心的還是賴以維生的農作與生活所仰賴的基礎建設。

而在實務層面上，由於里長之職責必須全程參與本崩塌地工程所屬之「竹子湖水土保持綜合處理計畫」，因此訪談過程中，里長對於執行單位在施工過程中的一些細節有非常多的抱怨，包括因為本案崩塌地施工需要借用里長土地開設施工便道後未負責修復還原道路及大門、崩塌地下游溪溝有一段未加以整治（其上下游皆有整治）以致部分農地遭到沖毀、以及施工前與施工中皆要求里長負部分責任，施工完成後的驗收卻不讓其參與等。

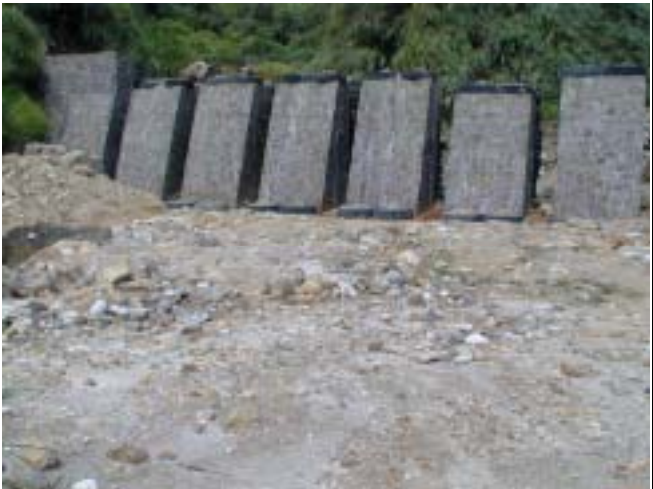
工項編號	013

工項名稱	梳子壩	
適用範圍	溪溝土石料源豐富，為控制流心攔蓄大型土石，減少土石流災害時設置之。	
水文條件	-----	
輔助工項	砌石水岸、拋石魚巢、魚梯、拋石魚巢、生物庇護所、植(蟲)穴。	
生態水利	可配合營造瀨、淺流、深流、深潭、沖激潭。	
生態功能	通透型式壩體，可降低溪溝河道生物走道遭阻斷，可配合其他工項營造多樣化棲地，提供動物棲息場所。	
進階資料	河溪生態工法

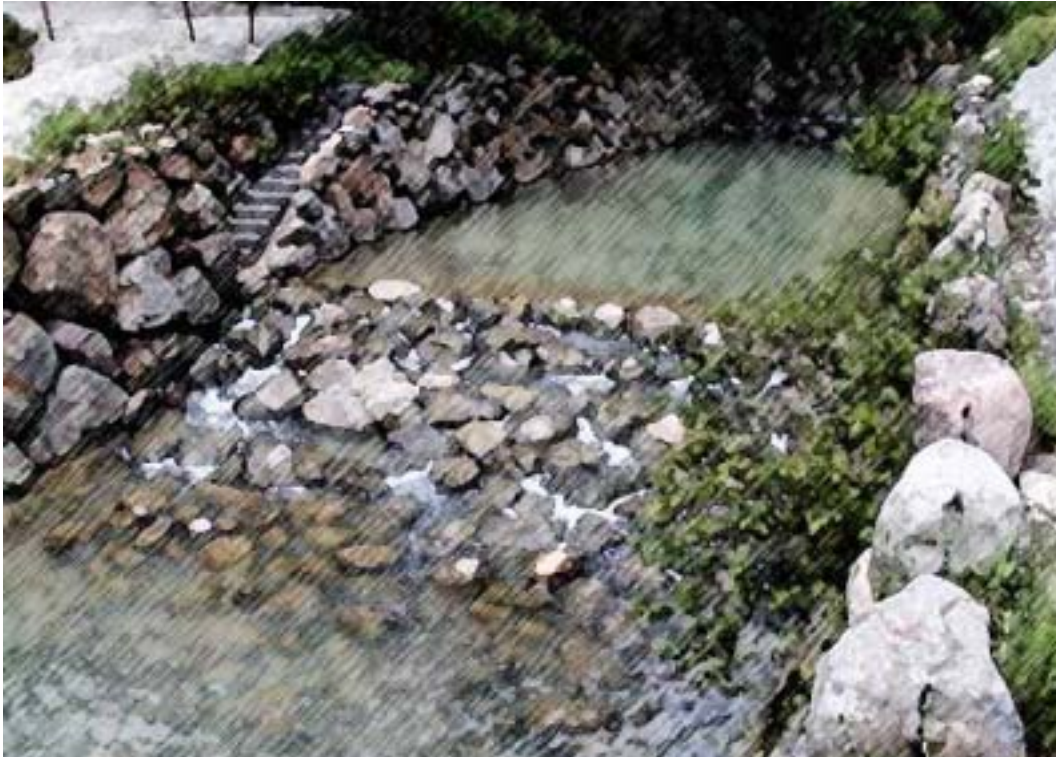
圖 7-17 砌石跌水工法實景示意圖

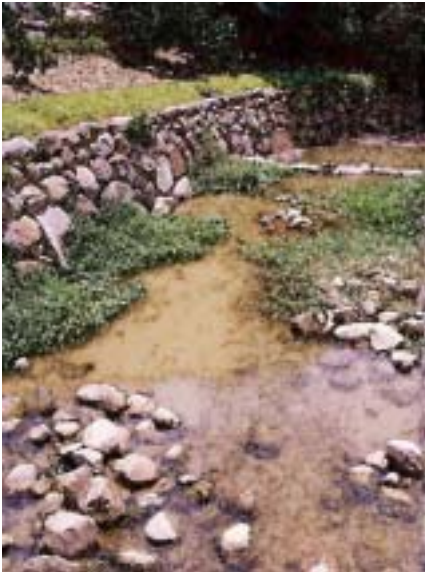
工項編號	021

工項名稱	拋石魚巢	
適用範圍	河道平直、河床平整，為增加溪流水域棲地環境多樣性，配合地形、水文條件佈置塊石堆或以人工構造物營造躲藏空間，提供水生動物生長繁衍空間。	
水文條件	-----	
輔助工項	-----	
生態水利	可配合營造岸邊緩流、瀨、淺流、深流、深潭	
生態功能	可利用水線上塊石與塊石間之石縫，營造植穴，提供水生植物生存之基盤，生長之植物叢落可提供昆蟲等動物食物來源及躲藏隱蔽之場所，其落葉及引蟲機能，可提供水域動物之食物來源，水線下石縫可提供水生動物棲息場所。	
進階資料	河溪生態工法

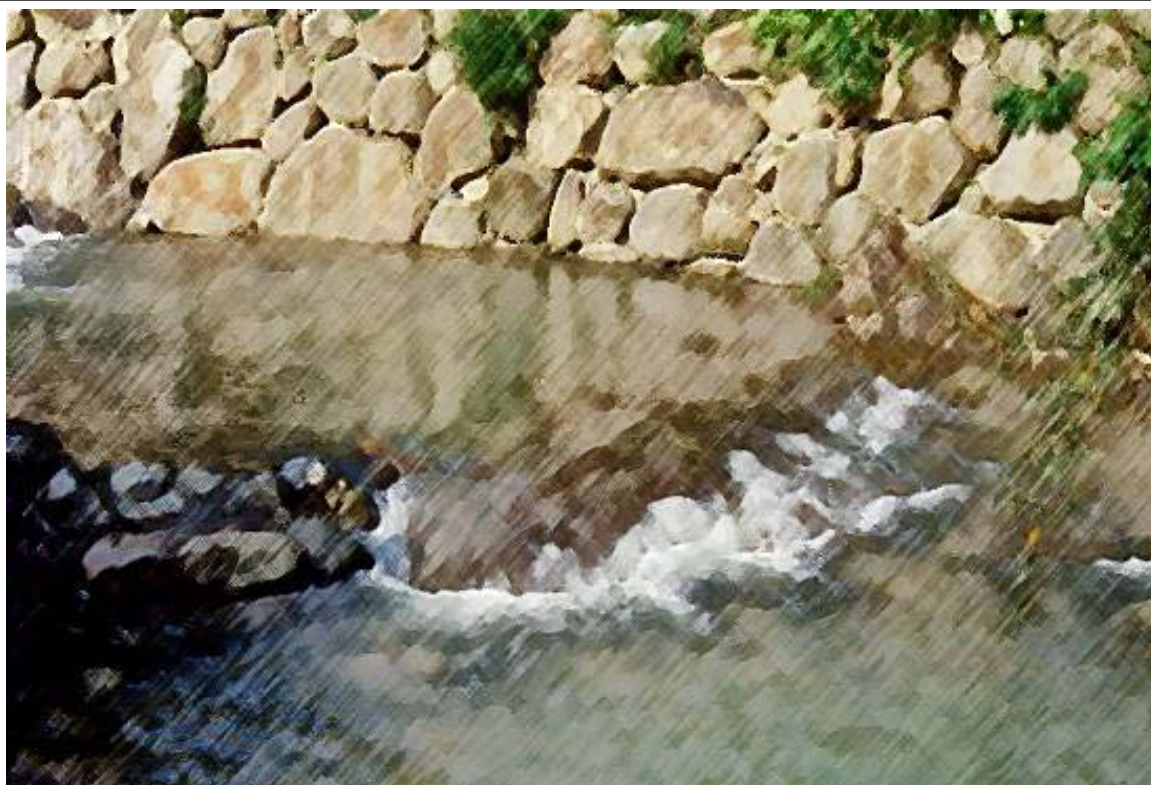
圖 7-23 湍瀨工法完工實景示意圖

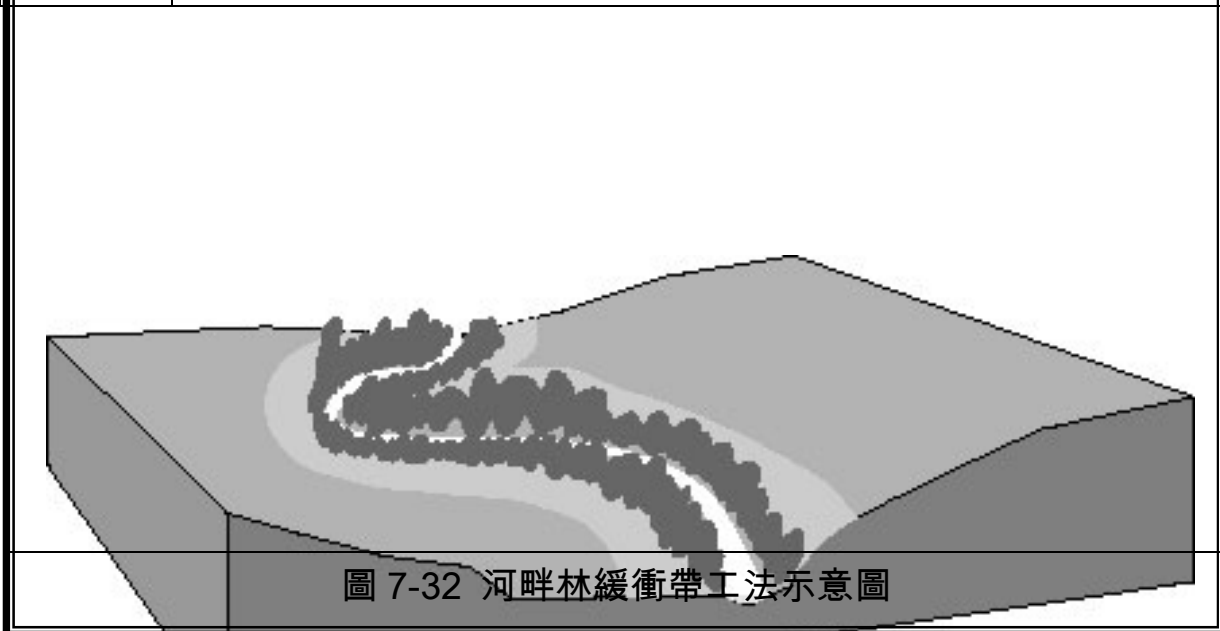
圖 7-32 河畔林緩衝帶工法示意圖

工項編號	032
工項名稱	河畔林緩衝帶
適用範圍	適用於鄰近常流河、間歇河、湖泊、池塘、濕地及有地下水湧出的地方。
水文條件	不適於有表面沖蝕率高、大量位移的地方。
輔助工項	可配合沖蝕溝穩固工程。
水利	可配合營造岸邊緩流、濱水植物區。
生態功能	穩定表土提供植物生長基盤，有利植物生長，植物叢落可供昆蟲、兩爬類及哺乳類等動物食物來源、躲藏隱蔽之場所，且因順應原有岸坡坡降，有利原有兩岸動物遷徙親水活動。另植物叢落之落葉及營造之引蟲機能，可提高水域腐植質及落水蟲體數量，相對亦可增加水域動物之食物來源
進階資料	河溪生態工法
