本計畫「基隆市生態檢核工作計畫(111 年度) -本市市管區域排水範圍」執行範圍為「大武崙溪分洪道(入口處)」、「大武崙溪情人湖下游滯洪池」、「大武崙溪順興橋至民樂橋段改善工程」與「大武崙溪棒球場運動及滯洪園區」，共計有 1 件規劃設計階段及 3 件提報階段案件，將針對計畫區域進行現地調查、調查成果彙整與分析、河川環境管理之保育對策研擬、公民參與與資訊公開，並進行成果報告編撰與印製等工作。

本次為期末報告，依據各案件工程階段辦理包含基本資料蒐集(生態資源、關注議題、環境現況等)、提報階段生態檢核作業(環境現勘、生態評析、保育原則研擬等)、規劃設計段生態檢核作業(生態課題盤點、保全對象標定、友善對策制定等)及資訊公開等工作項目。

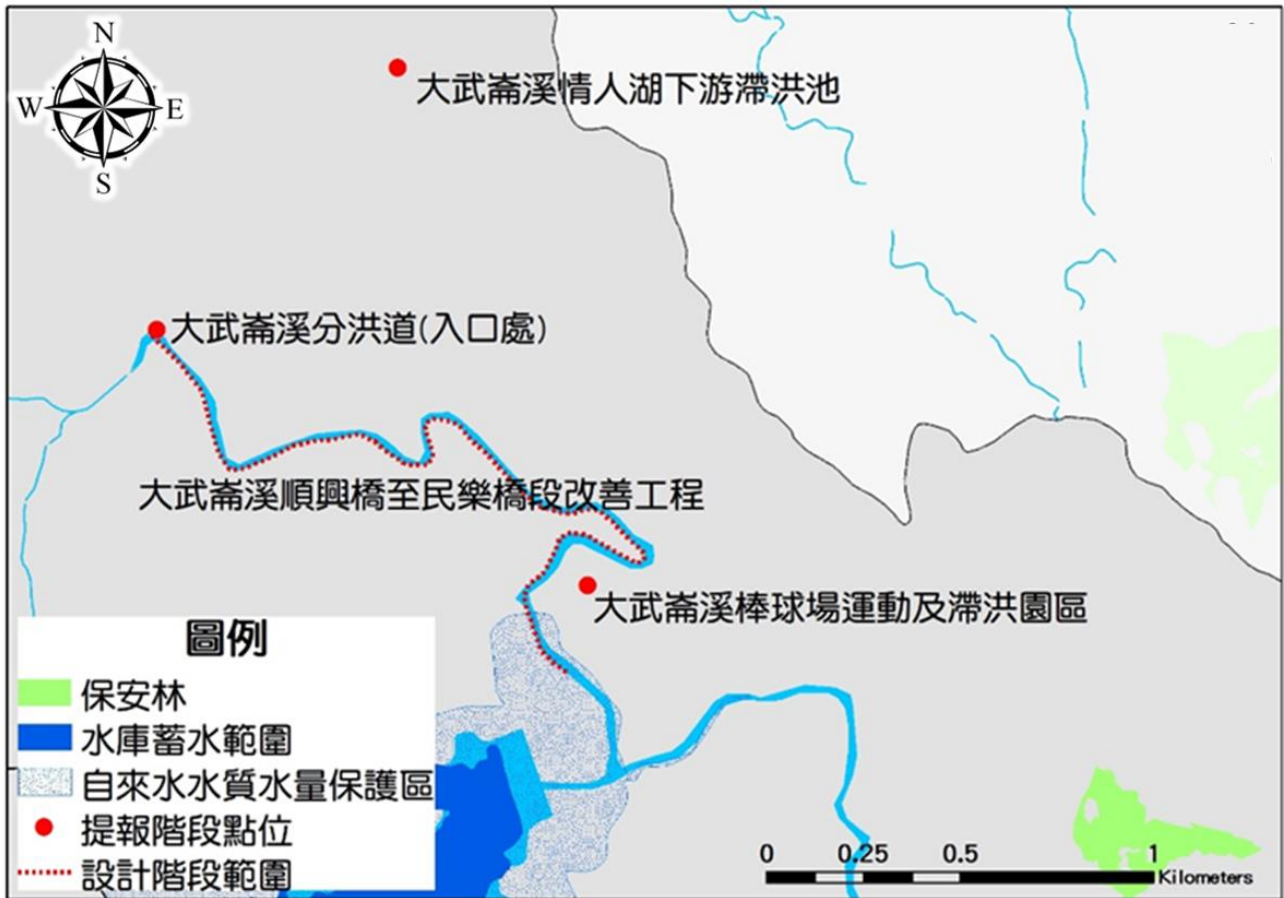
圖 2-3 大武崙河流域涵蓋之法定生態敏感區

本計畫彙整「基隆市生態檢核工作計畫(110 年度)-本市市管區域排水範圍」所整理 18 種法定生態保護區(如表 2-12 所示)，將大武崙溪流重要生態保護區域圖層重新繪製套繪(如圖 2-3 所示)，結果顯示本計畫預定工程範圍並無與重要生態保護區域重疊。

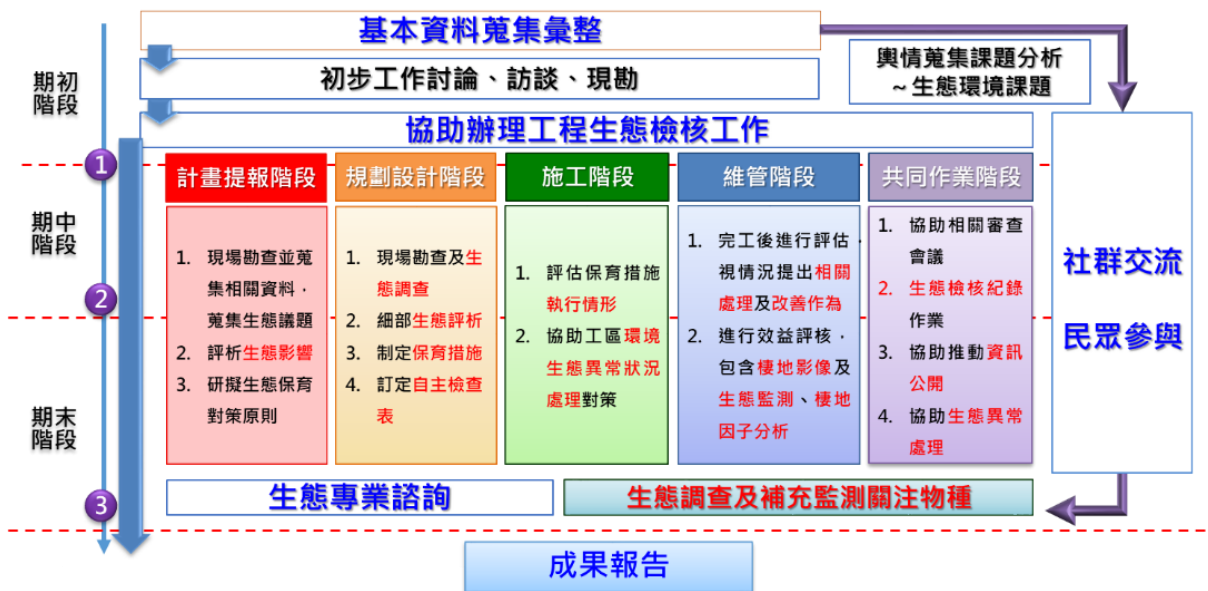
圖 3-1 本計畫工作架構圖

過去政府相關單位的河川排水整治工程在執行過程中，因未將生態環境納入治理工程考量，除無法兼顧生態環境需求外，亦造成治理成效降低，甚至因未落實民眾參與及資訊公開等機制，而引起關切民眾對治理單位的誤解與對立，衍生不必要的衝突，因此如何有效落實生態檢核及積極納入民眾參與，實為重要。以下茲就主要工作項目提出本計畫主要執行構想(如圖 3-1 所示)。

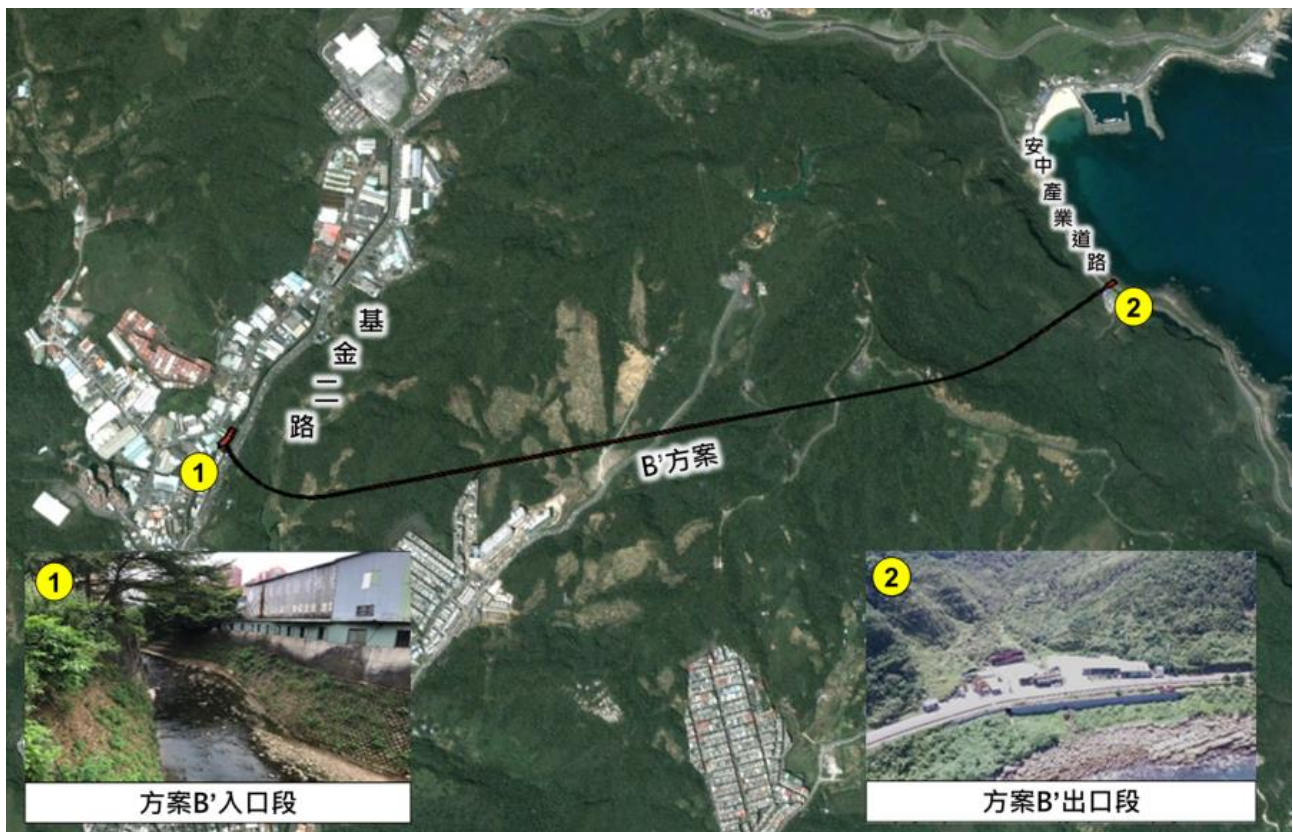
圖 3-3 大武崙溪分洪道預定治理區分布圖

本案工程依據「大武崙溪排水改善方案」-長期(110~113 年)施作方案，規劃 B' 方案於大武崙溪上游段設置分洪道，進水口為大武崙溪 7K+129 處，出水口為安中產業道路鄰近海興步道，長度約為 2,525 公尺，位置如圖 3-3 所示。另外，公共工程生態檢核自評表如表 3-2 所示。

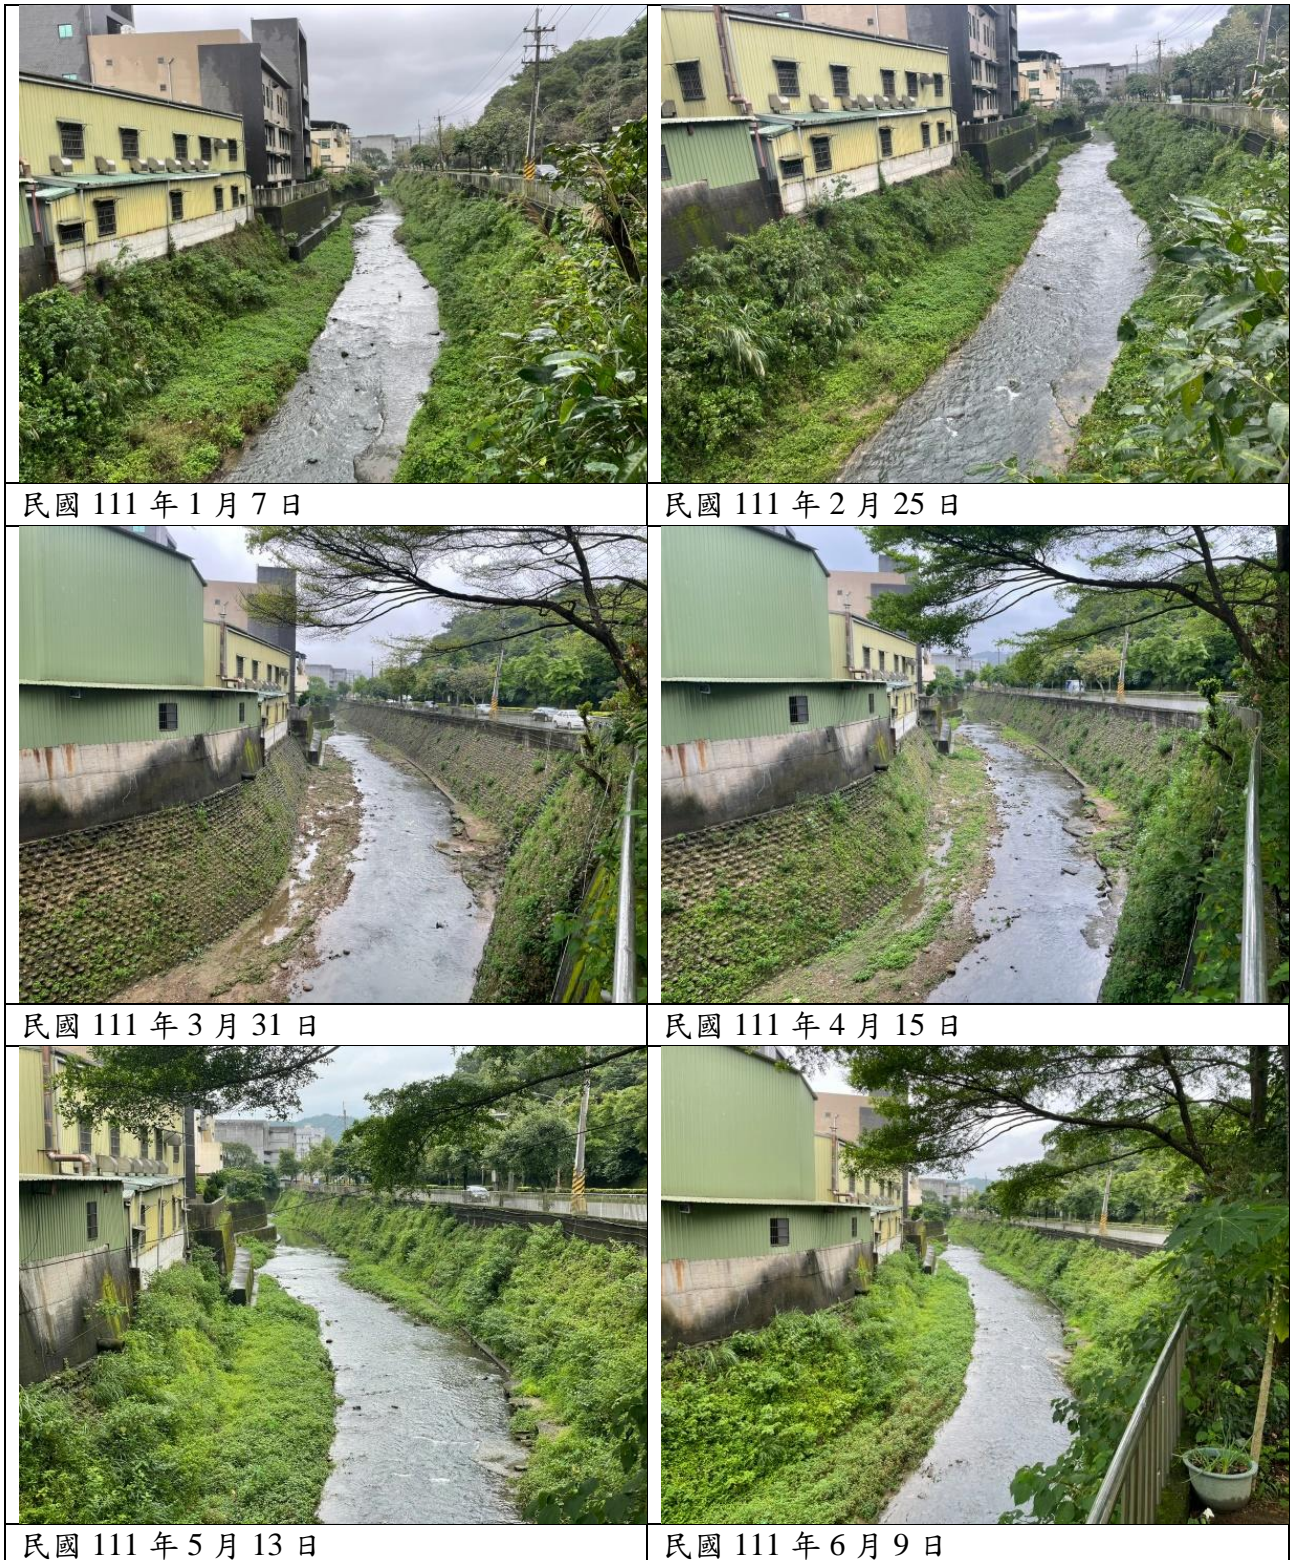
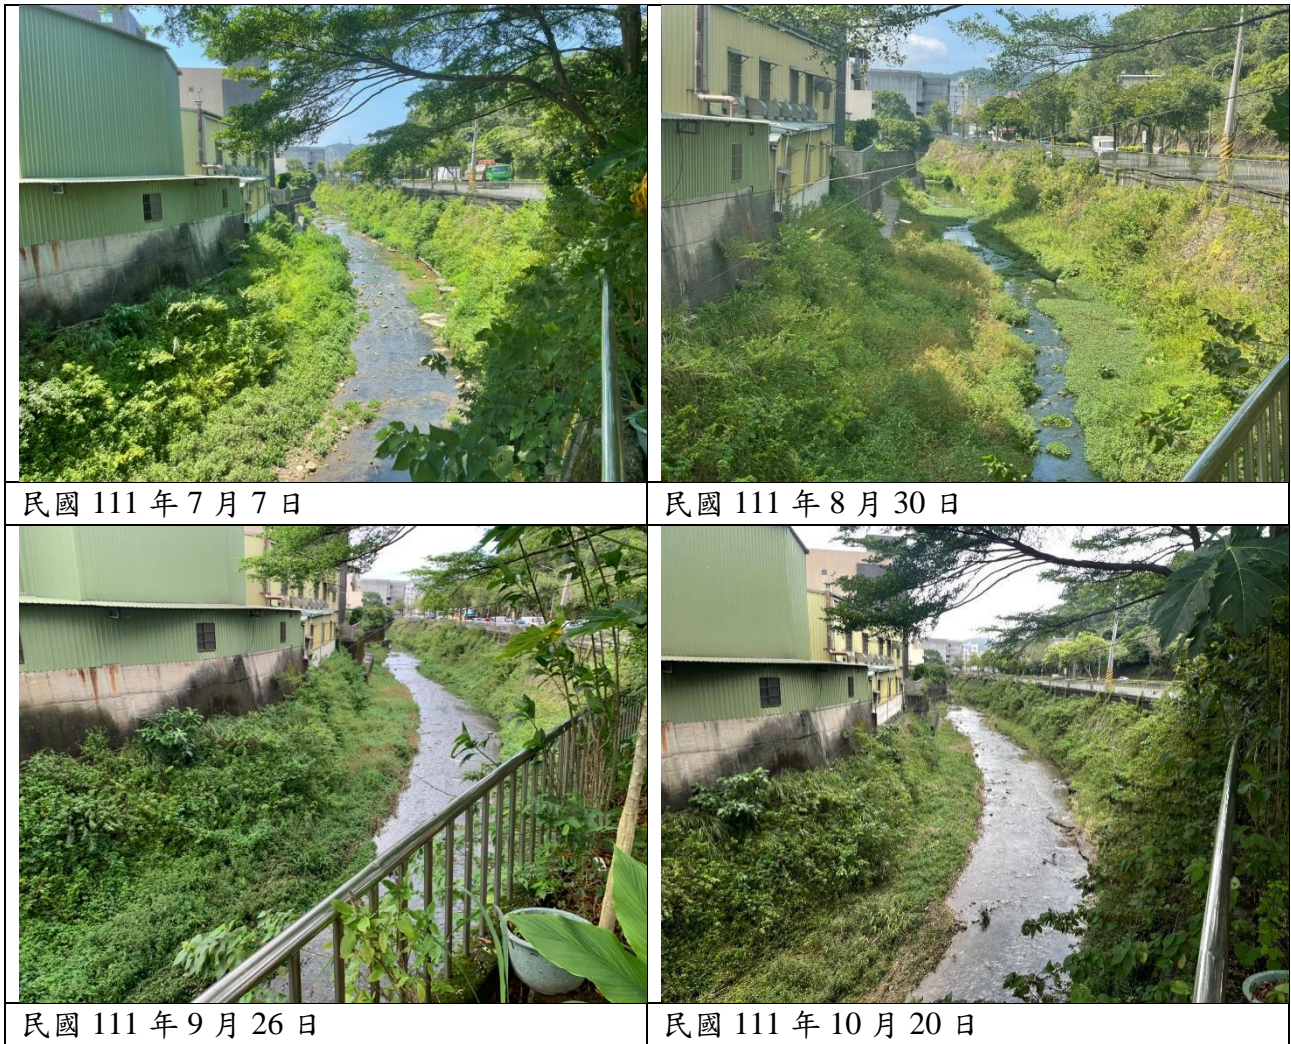
圖 3-4 「大武崙溪分洪道(入口處)」現勘環境照片(1/2)

本計畫於民國 111 年 1 月執行至 10 月，共計進行 10 次現地勘查，現勘照片如圖 3-4 與圖 3-5 所示，詳細記錄如附錄三所示。此外，水域棲地評估結果如表 2-15 與表 2-17 所示。

預定施作範圍周邊之棲地類型主要為濱溪帶，兩側為混凝土及砌石護岸，溪邊濱溪帶植生茂密，河道兩岸濱溪植被較不受人為擾動，主要陸域植物關注保全對象為小葉欖仁 3 棵，生態區位關注圖如圖 3-6 所示。

- (一) 濱溪帶受工程影響導致竣工後利用形式改變。
- (二) 工程車輛進出造成揚塵飄散，植株葉表面易遭覆蓋，導致植物生長不佳。
- (三) 施工或民生產生之廢棄物，易造成野生動物誤食或受害。
- (四) 保全對象小葉欖仁 3 顆，於施工期間會受到影響。

1. 工區內 3 棵小葉欖仁應現地保留。

1. 施工便道應利用現有道路或採最小面積之擾動。
2. 工區河道內生態豐富，降低河道內工程施作面積。

1. 施工期間應避免遺留民生及工程廢棄物於現場，以減少汙染並避免招來浪貓、浪犬。
2. 建議採取分區施工之方式，以減輕對動物棲息之影響。
3. 嚴格要求工程人員不得干擾、捕抓或餵食野生動物。

1. 竣工後於施工便道或裸露地鋪灑草仔(選擇原生、在地物種)，以加速棲地回復。

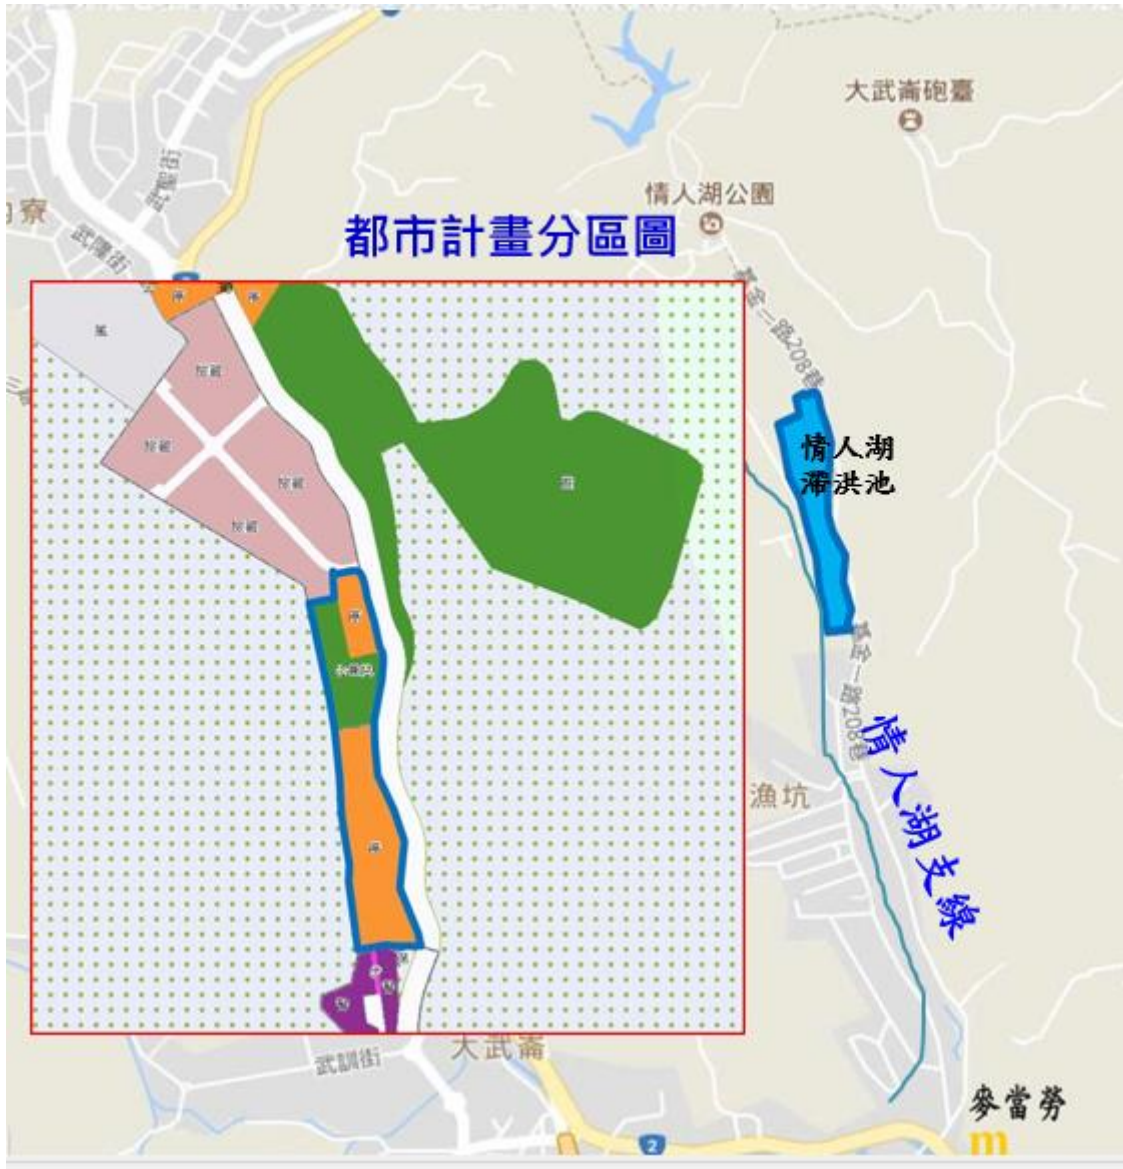
圖 3-7 「大武崙溪情人湖下游滯洪池」預定治理區分布圖

本工程預計於情人湖下游設置一處面積約 3 公頃的滯洪池，工區預定範圍如圖 3-7 所示，滯洪量約 90,000 立方公尺，以減輕大武崙地區淹水受災的情況。另外，公共工程生態檢核自評表如表 3-3 所示。

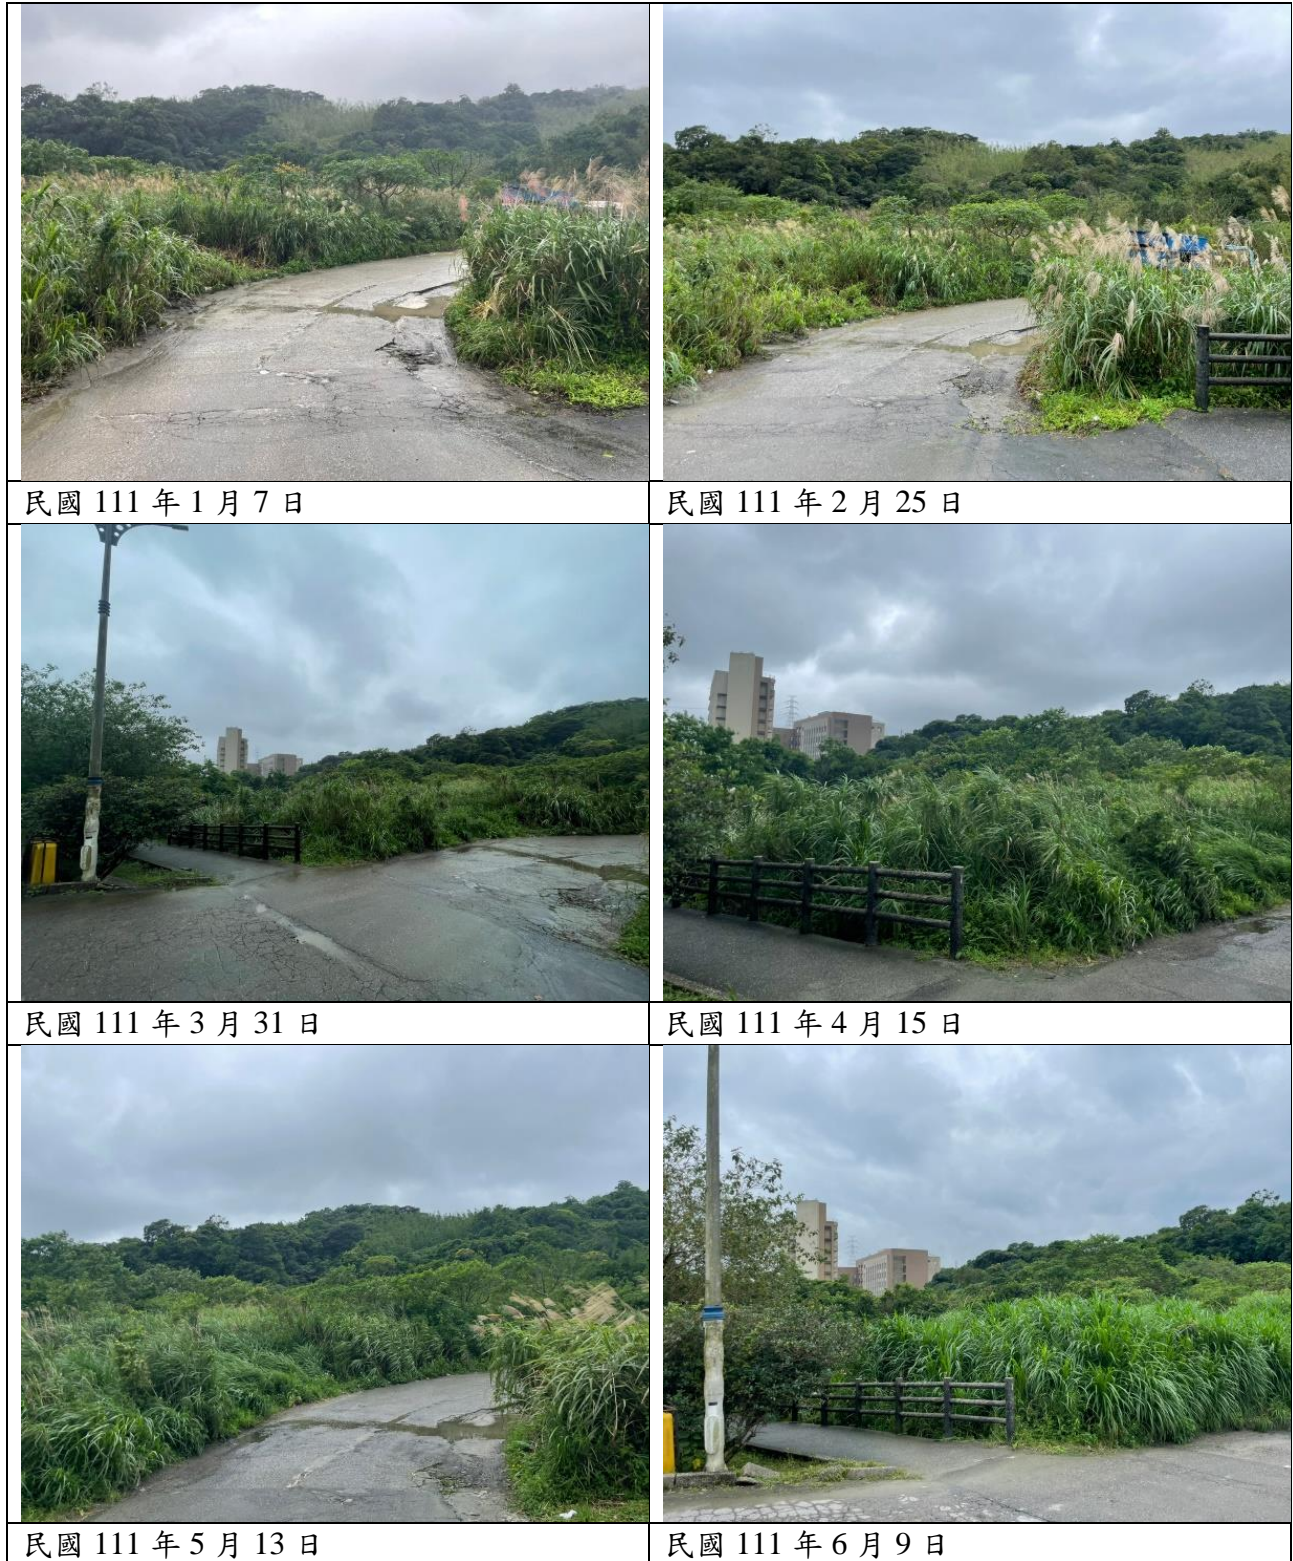
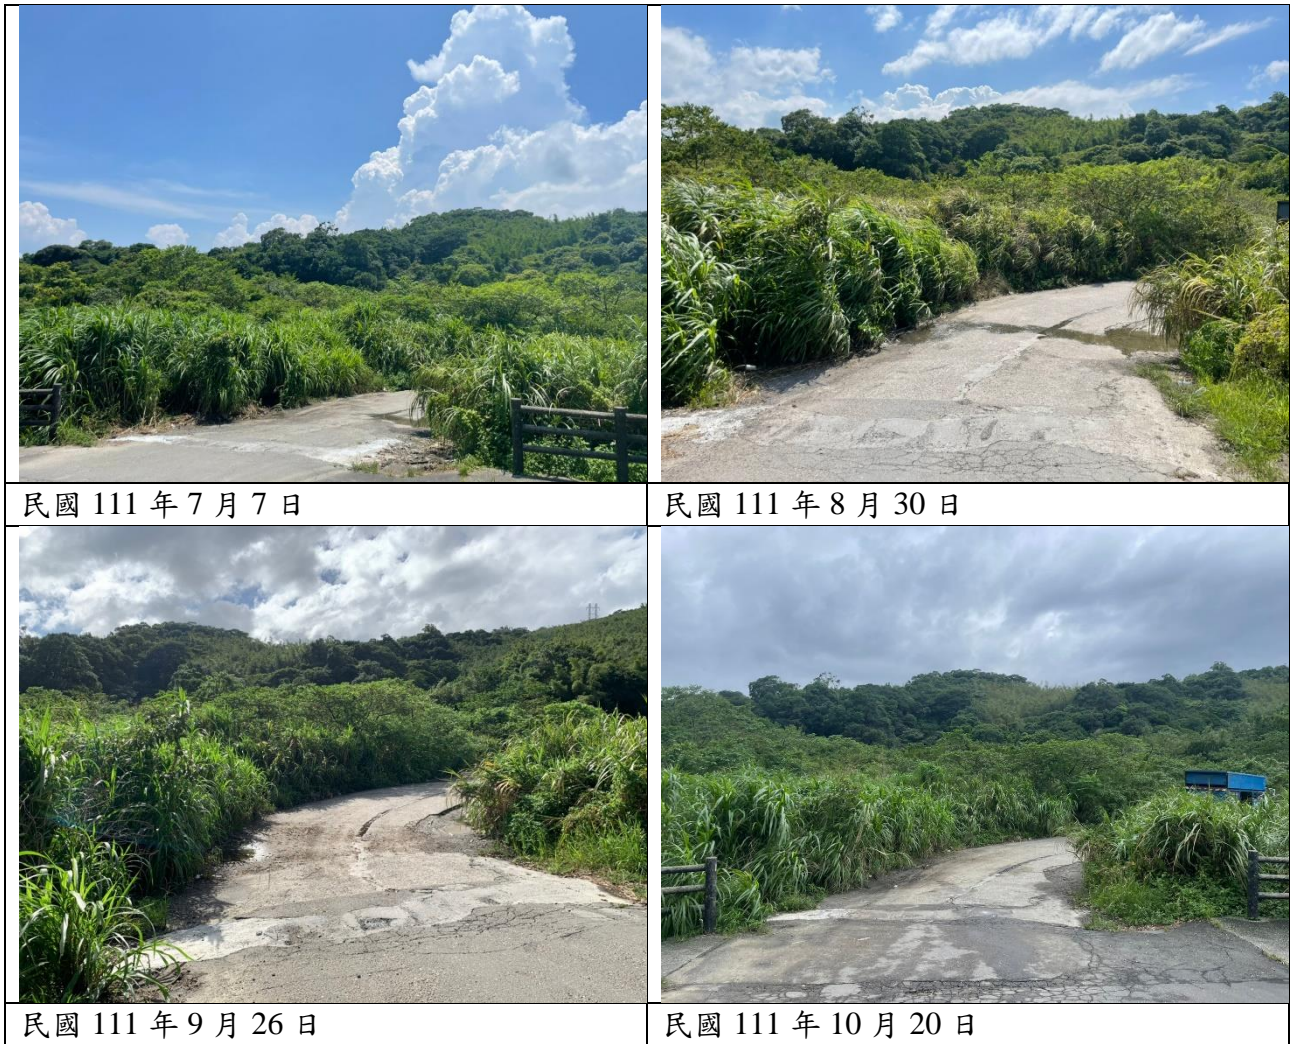
圖 3-8 「大武崙溪情人湖下游滯洪池」現勘環境照片(1/2)

本計畫於民國 111 年 1 月執行至 10 月，共計進行 10 次現地勘查，現勘照片如圖 3-9 與圖 3-9 所示，詳細記錄如附錄三所示，另於民國 111 年 10 月 20 日現地調查時進行空拍攝影，空拍環境照片如圖 3-10 所示。

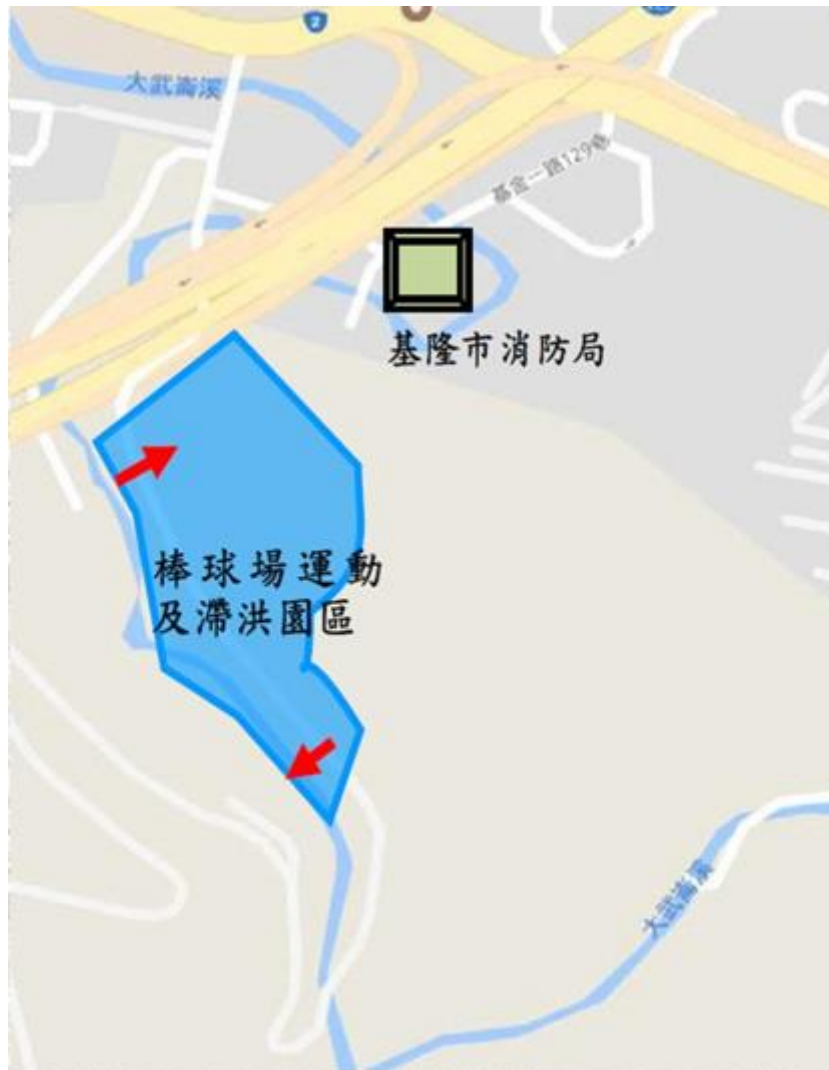
圖 3-12 「大武崙溪棒球場運動及滯洪園區」預定治理區位置圖

本工程預計於大武崙溪棒球場設置一處面積約 2.4 公頃的滯洪池，工區範圍如圖 3-12 所示，約能提供 75,000 立方公尺的滯洪量，以減輕大武崙地區淹水受災的情況。另外，公共工程生態檢核自評表如表 3-4 所示。

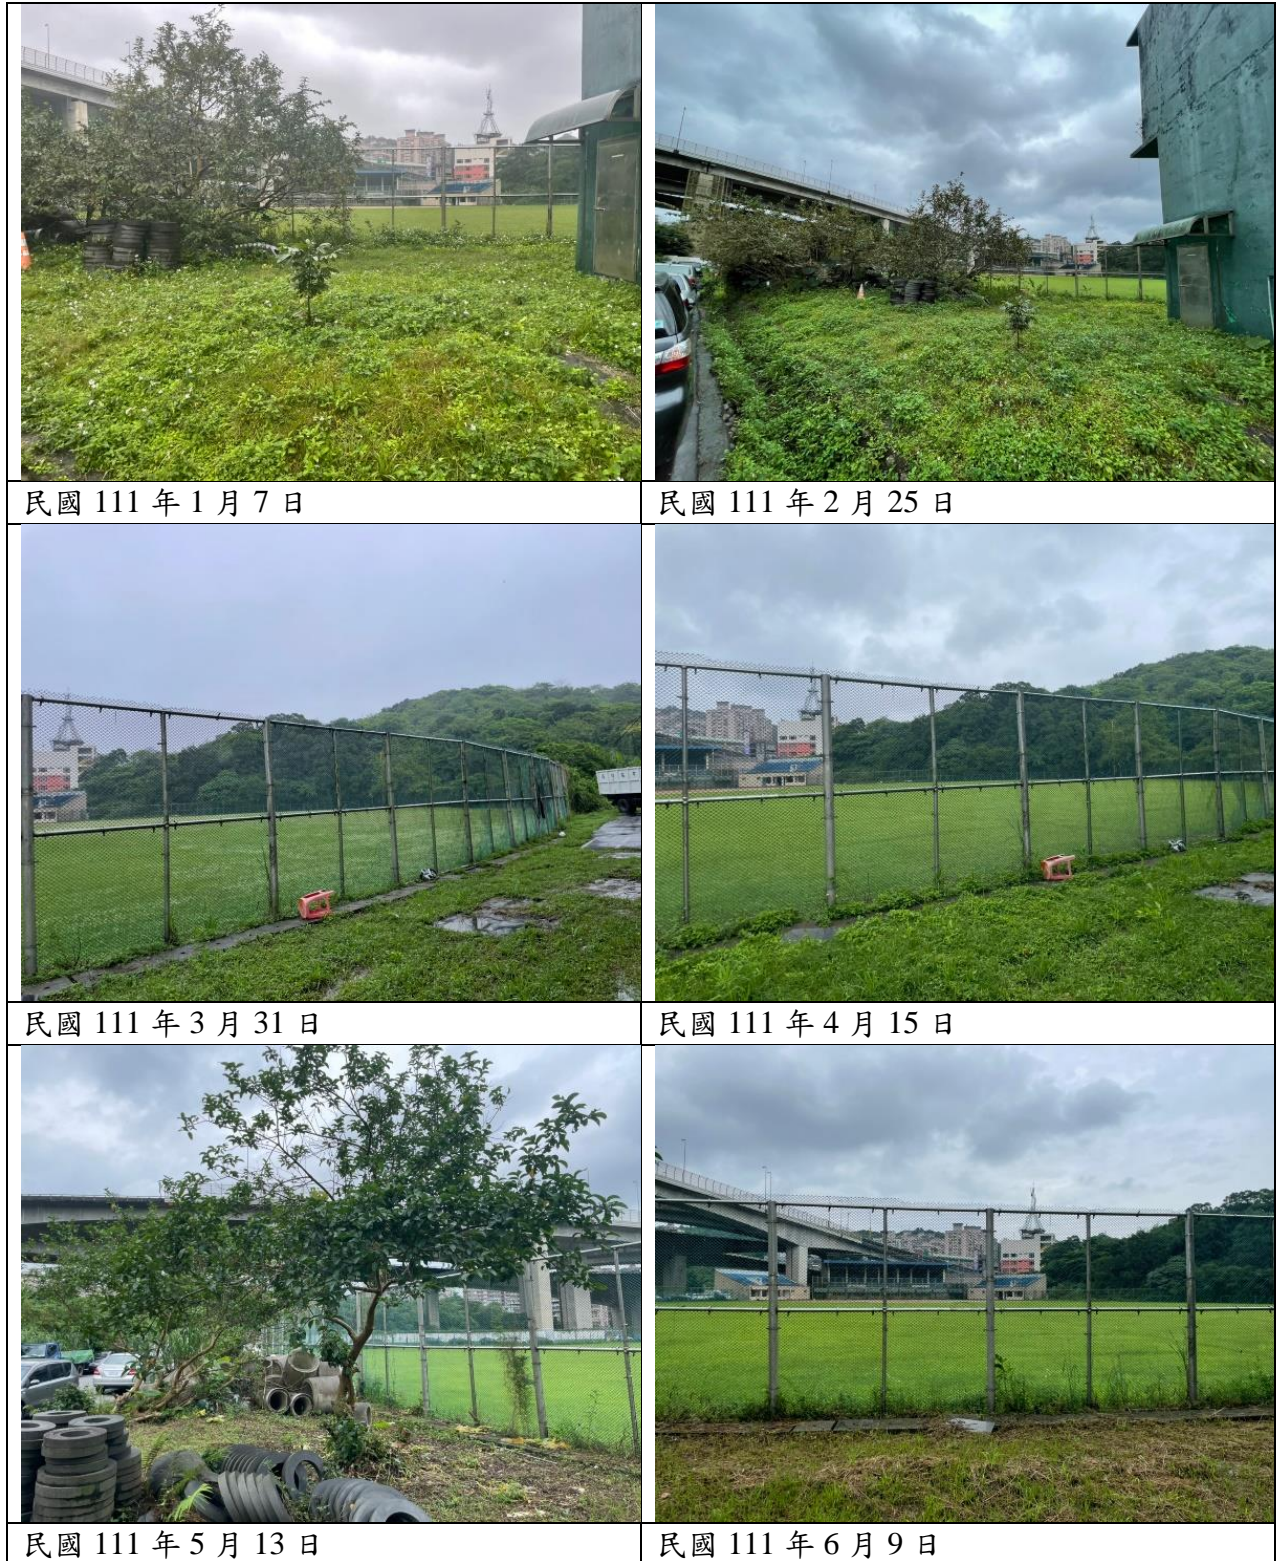
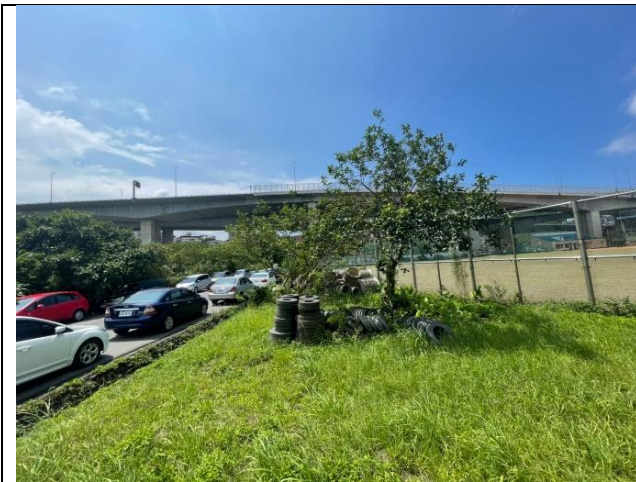
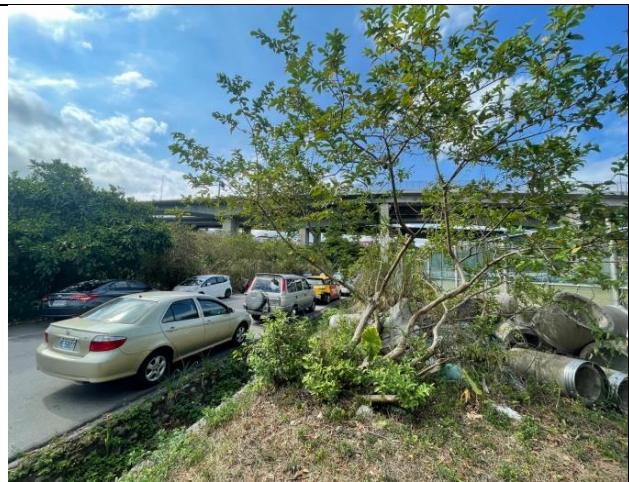
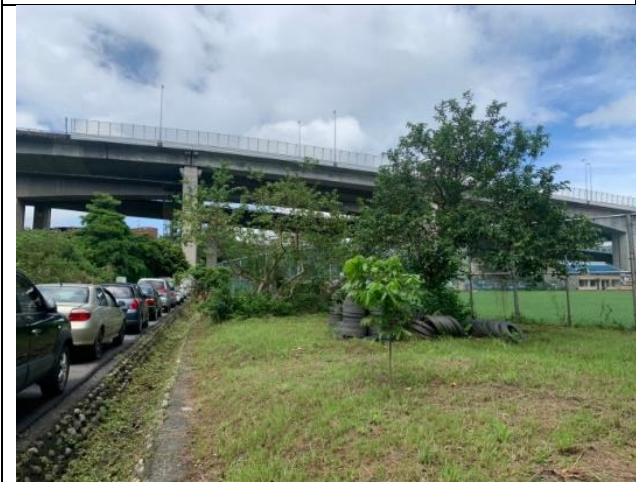
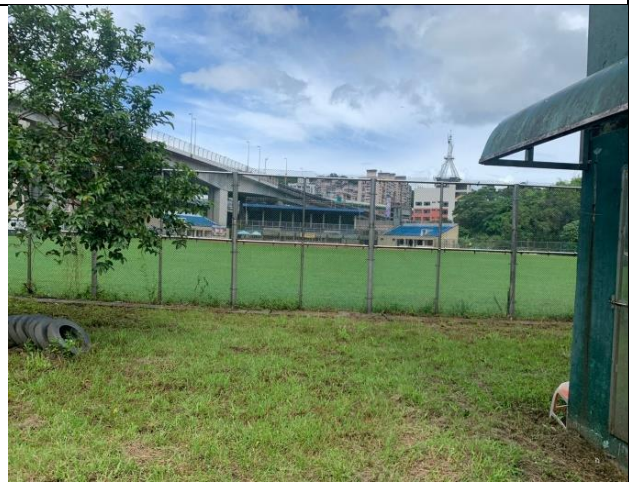
圖 3-13 「大武崙溪棒球場運動及滯洪園區」現勘環境照片(1/2)

本計畫於民國 111 年 1 月執行至 10 月，共計進行 10 次現地勘查，現勘照片如圖 3-13 與圖 3-14 所示，詳細記錄如附錄三所示，另於民國 111 年 10 月 20 日現地調查時進行空拍攝影，空拍環境照片如圖 3-15 所示。

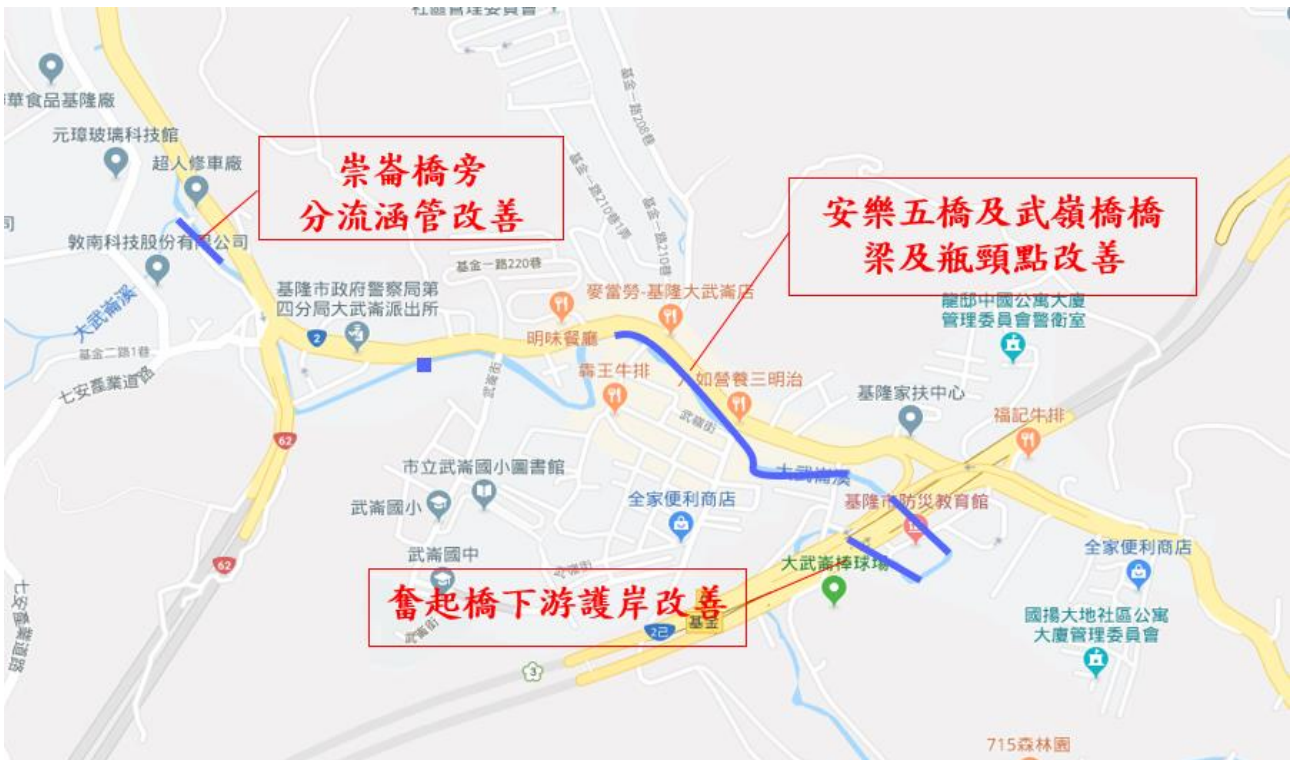
圖 3-17 「大武崙溪順興橋至民樂橋段改善工程」工程位置分布圖

本案依據「基隆市管區排大武崙溪排水中期規劃方案」，依設計成果預定於民樂橋至安樂五橋上游間，採深槽仔溝方案加深渠底（寬 6m 深 0.8~1.2m），增加大武崙溪之通洪斷面，預期降低水位 0.4~1.0m；另於基金二路 3 巷道路推進埋設 2.2m 管涵，增加大武崙溪過崇崙橋段之斷面，預期降低崇崙橋上游水位約 0.25m，並加速工業區洪水期間之排放量。計畫範圍如圖 3-17 所示，公共工程生態檢核自評表如表 3-7 所示。

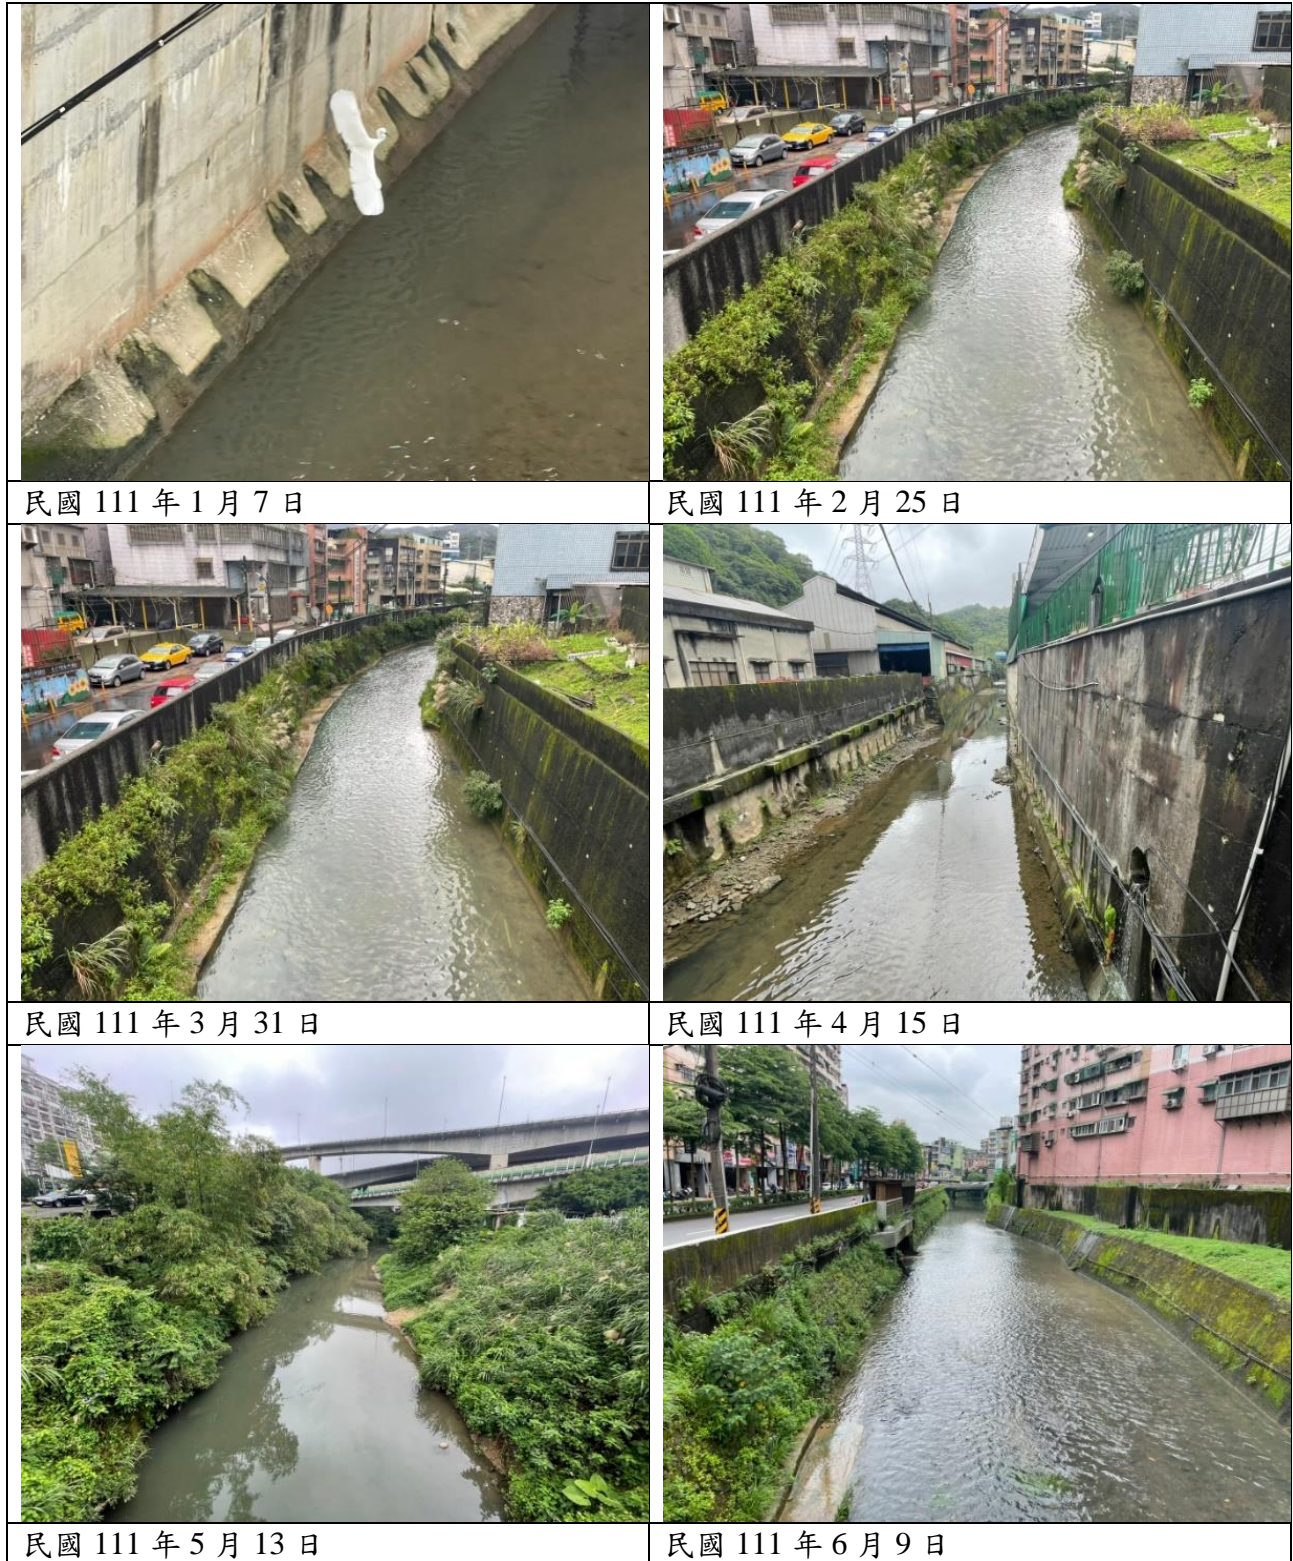
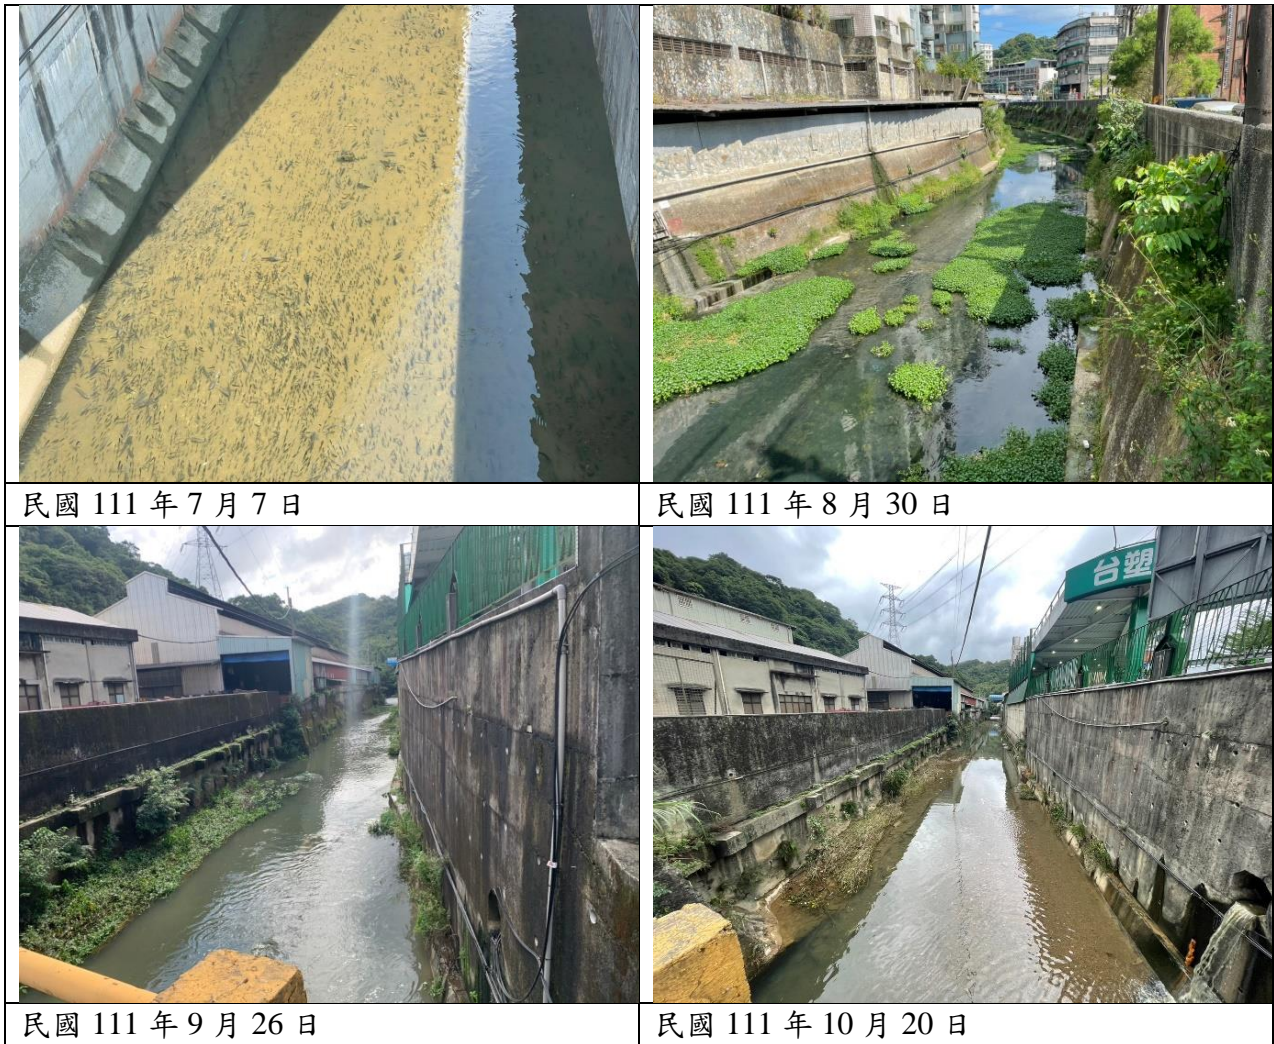
圖 3-18 「大武崙溪順興橋至民樂橋段改善工程」現勘環境照片(1/2)

本計畫於民國 111 年 1 月執行至 10 月，共計進行 10 次現地勘查，現勘照片如圖 3-18 與圖 3-19 所示，詳細記錄如附錄三所示。此外，水域棲地評估結果如表 2-16 與表 2-18 所示。

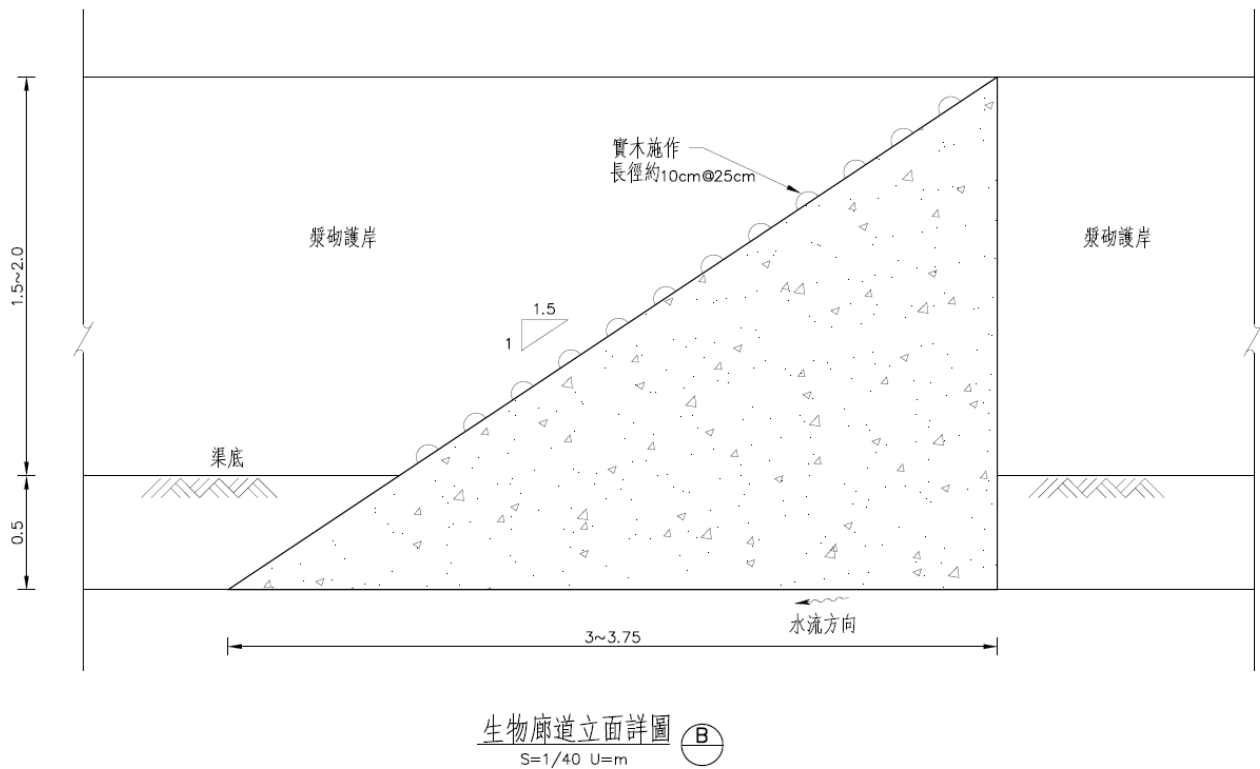
圖 3-20 「大武崙溪順興橋至民樂橋段改善工程」生物廊道設計圖

1. 竣工後於施工便道或裸露地鋪灑草仔(選擇原生、在地物種)，以加速棲地回復。
2. 設置生物廊道(如圖 3-20 所示)，以補償橫向連結性並串聯棲地。
