濁水溪許厝寮堤段整建工程核定(提報)階段生態檢核

一、 工程概況

本計畫工程於雲林縣麥寮鄉，鄰近濁水溪出海口，主要工程內容為提防灘地維護配合工程。相關作業檢核表，如附錄二十三所示。

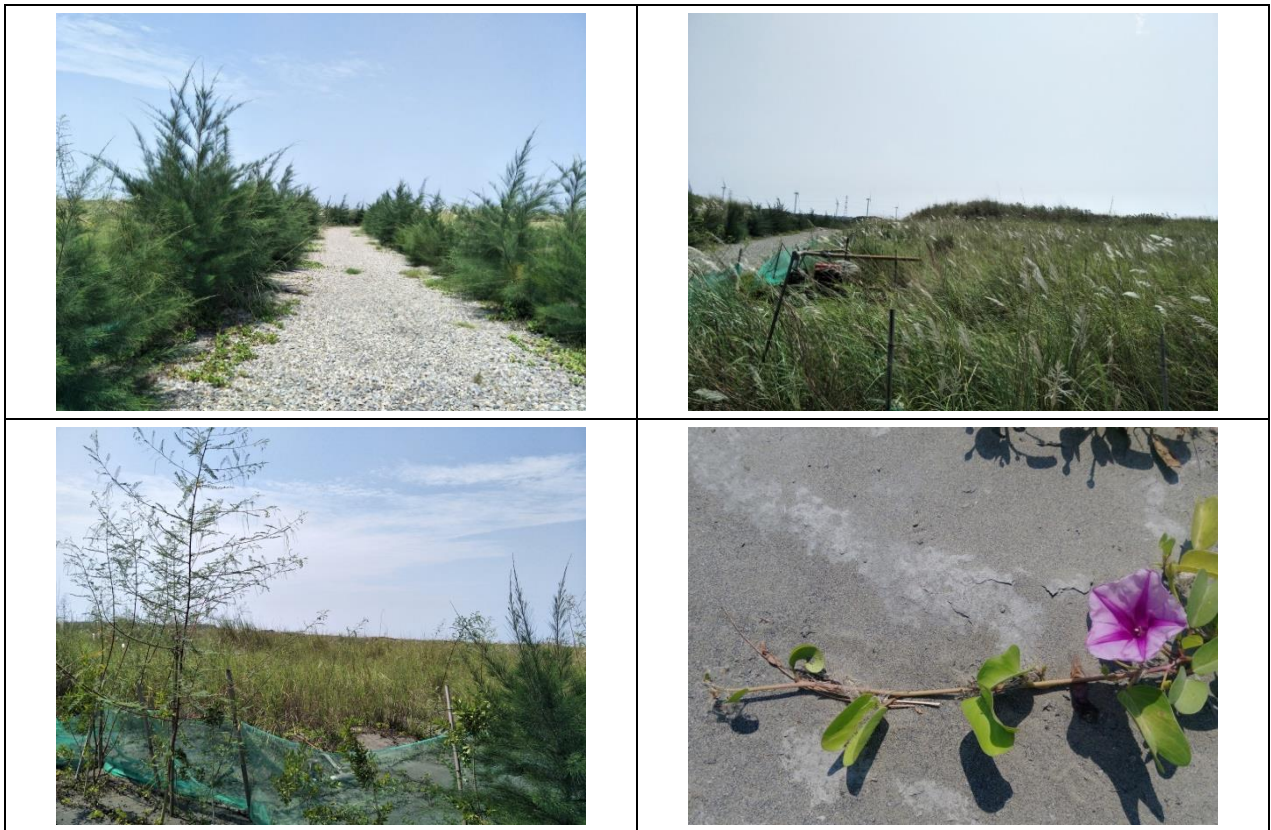
圖 4-1 濁水溪許厝寮堤段整建工程現況照

於 109 年 9 月 7 日現場勘查，發現多處廢棄魚塭，周圍皆已由植被覆蓋，大部分土地為草生地所覆蓋，部分區域為防風林地，少部份為裸地構成，現勘時，土地濕潤並由略為風乾土層覆蓋，且有灑水作業進行。現況如圖 4-1 所示。

1. 蓄水池塘雖為人工開鑿，但可提供水鳥良好棲息環境，施工時應避免干擾鄰近廢棄魚塭，降低驅趕作用。
2. 工程機具或堆放施工物品應優先選擇裸地環境，避免影響草生地拓殖。
3. 工程機具行駛，除所造成之揚塵，應定期實施灑水作業，且應避免駛入施工路線以外的區域，避免草生地環境遭破壞。

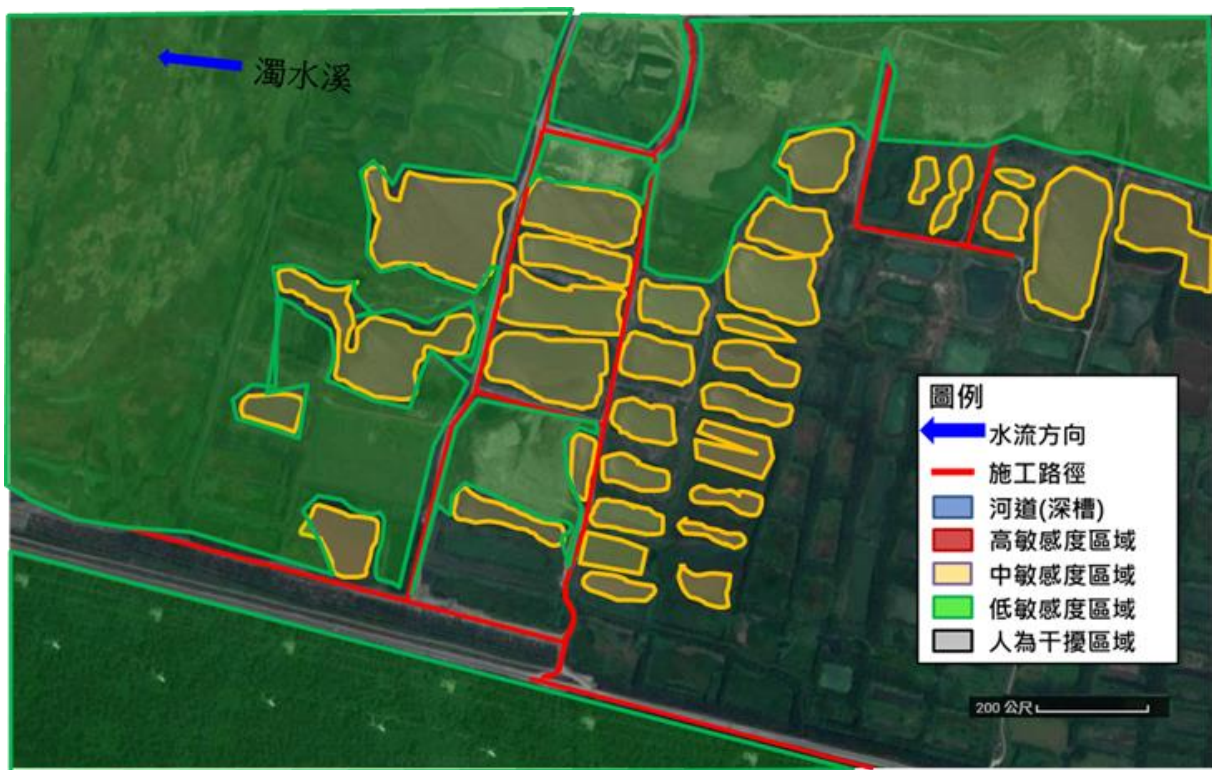
圖 4-2 濁水溪許厝寮堤段整建工程生態關注圖

本工程周圍草生地、防風林地、沙地劃設為低度敏感區，廢棄魚塭分布區域皆劃設為中度敏感區，於施工時期應迴避此區域，生態關注圖如圖 4-2 所示。
