公共工程生態檢核自評表

工程基本資料	計畫及工程名稱	永安區北溝排水後續護岸新建治理工程(第三期)	設計單位	勇霖工程顧問有限公司
	工程期程		監造廠商	尚未發包
	主辦機關	高雄市政府水利局	營造廠商	尚未發包
	基地位置	地點：永安區北溝排水 TWD97座標 X：203574 Y：2531739	工程預算/經費(千元)	50,000仟元(預估)
	工程目的	改善永安區永華里及新港里等聚落淹水災害。		
	工程類型	<input type="checkbox"/> 交通、 <input type="checkbox"/> 港灣、 <input checked="" type="checkbox"/> 水利、 <input type="checkbox"/> 環保、 <input type="checkbox"/> 水土保持、 <input type="checkbox"/> 景觀、 <input type="checkbox"/> 步道、 <input type="checkbox"/> 其他		
	工程概要	<ul style="list-style-type: none"> ● 「永安區北溝排水後續護岸新建治理工程(第三期)」屬「前瞻基礎建設計畫-水環境建設-縣市管河川及區域排水整體改善計畫」第5批次防洪綜合治理工程。 ● 北溝排水位於高雄市永安區，屬於高雄市管區域排水，集水區範圍內之土地使用主要為村落及魚塭，下游於興達電廠南側出海至台灣海峽。 ● 本工程位於出海口上游約2.1公里至2.35公里處(圖1)，現有排水寬度為3-5公尺，預計拓寬至14公尺，工程長度約500公尺(雙岸)，護岸採預力混凝土樁施作，新設護岸高度約5公尺，並於左岸新設寬約4公尺之防汛道路(圖2)。 		
	  <p style="text-align: center;">圖1.工程位置圖</p>

永安區北溝排水後續護岸新建治理工程(第三期) – 生態關注區域圖

「永安區北溝排水第二期護岸整治工程」及「永安區北溝排水第三期護岸整治工程」細部設計書 圖審查會議書面建議

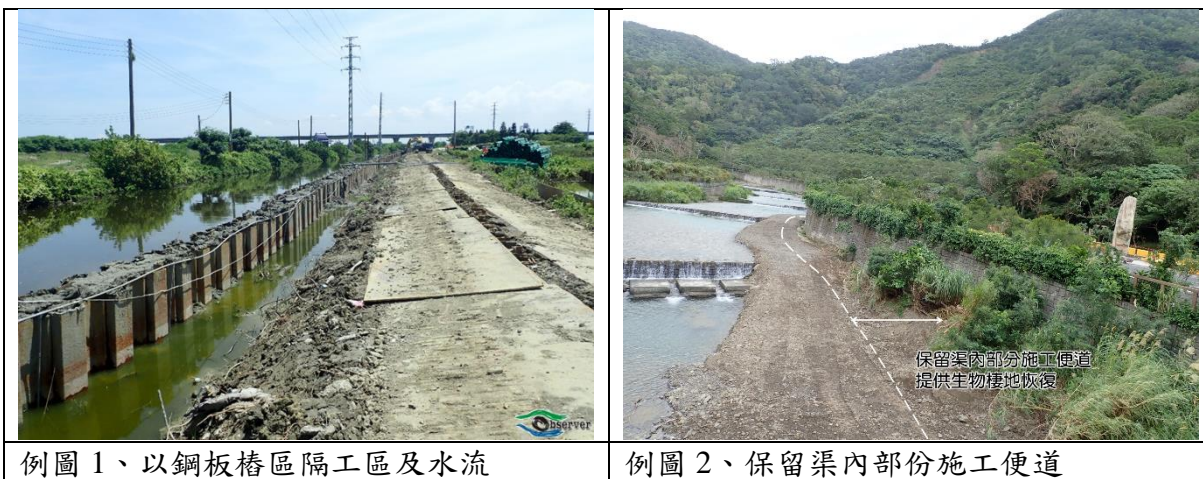
例圖 1、以鋼板樁區隔工區及水流

例圖 2、保留渠內部份施工便道
