## 4.7 永安區北溝排水第三期護岸整治工程

高雄市生態檢核工作計畫(108~109 年度)

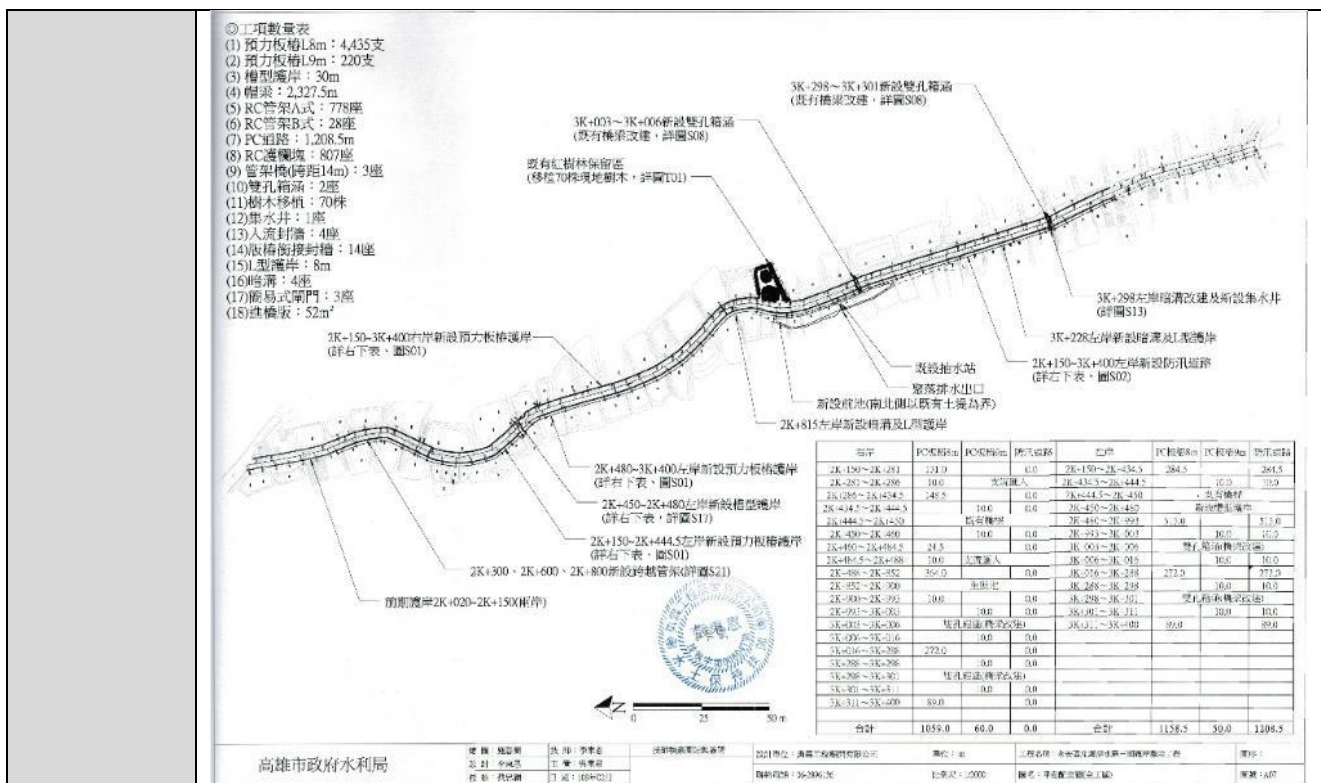
項目	內容	
工程進度	<input checked="" type="checkbox"/> 核定階段 <input checked="" type="checkbox"/> 設計階段 <input type="checkbox"/> 施工階段 <input type="checkbox"/> 完工階段 生態檢核執行至設計階段，詳見附錄七	
棲地類型	沿海地區感潮帶排水渠道	
工程明細	工程地點:高雄市永安區北溝排水	TWD97 座標: 203574, 2531739
	設計單位:勇霖工程顧問有限公司	工程編號:
	施工單位: 尚未發包	開工日期: 尚未發包
	工程預算: 200,000,000 元	預定完工日期: 待定
	主要工程內容(109/07/03 細部設計審查階段): 1. 新設護岸(H=2.5m): 兩岸共 1520 m 2. 單側防汛道路 3. 新設橋梁 4. 管架橋(跨距 14 公尺): 3 座 5. 樹木移植: 70 株	
工程平面圖(109/07/03 細部設計審查階段):

北溝排水位於高雄市永安區境內西北側，屬於高雄市管區域排水，集水區範圍內之土地使用主要為村落及魚塢，下游於興達電廠南側出海至臺灣海峽；目前因既有排水渠道斷面不足，且渠道內管線密布及兩岸海茄苳根系茂密，造成土砂淤積阻礙水流，加上漲潮影響排水功能，致周邊聚落於豪大雨期間常有溢淹風險，使鄰近永安、新港聚落長年遭受水患之苦，因此辦理「永安區北溝排水第三期護岸整治工程」；工程位於出海口上游約2K+100至3K+620處，現有排水寬度約6-8公尺，預計依治理計畫拓寬至14公尺，工程長度約1520公尺，護岸採預力混凝土樁施作，護岸高度約2.5公尺，並於左岸新設寬約4公尺之防汛道路(圖4.7.1-1)，工程經費包含「前瞻基礎建設計畫-水環境建設-縣市管河川及區域排水整體改善計畫」第5批次防洪綜合治理工程及中油公司補助，工程內容概要如表4.7.1-1。

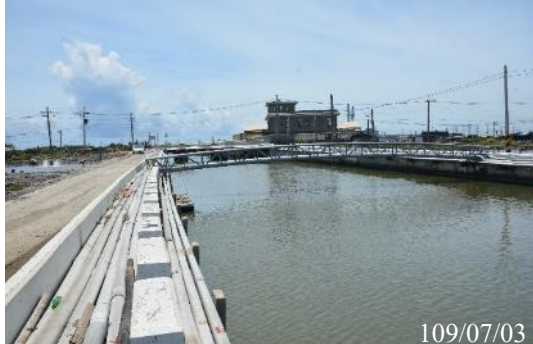
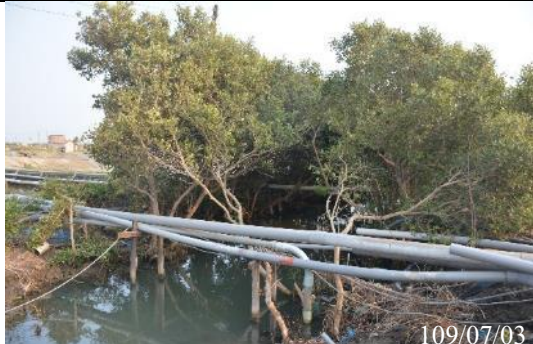
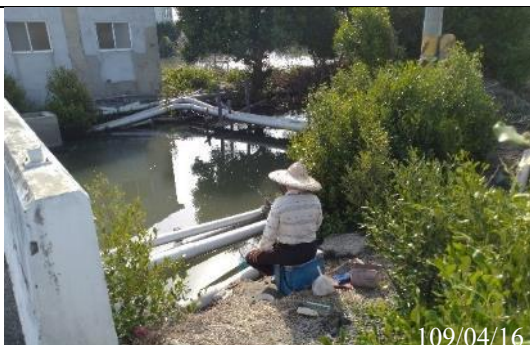
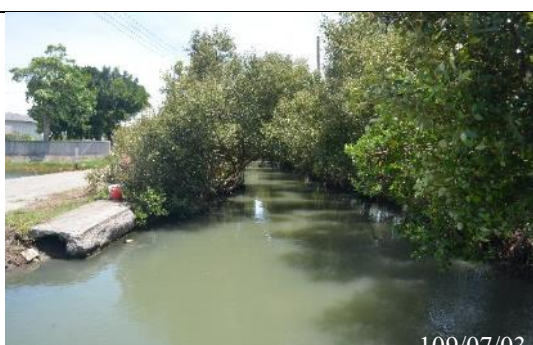
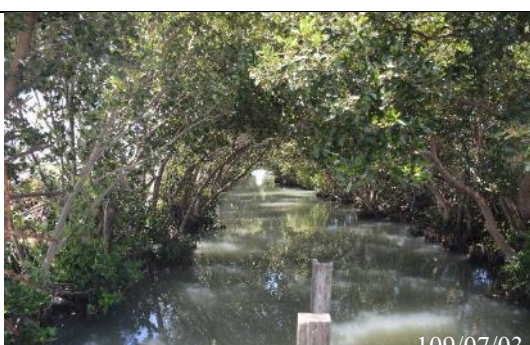
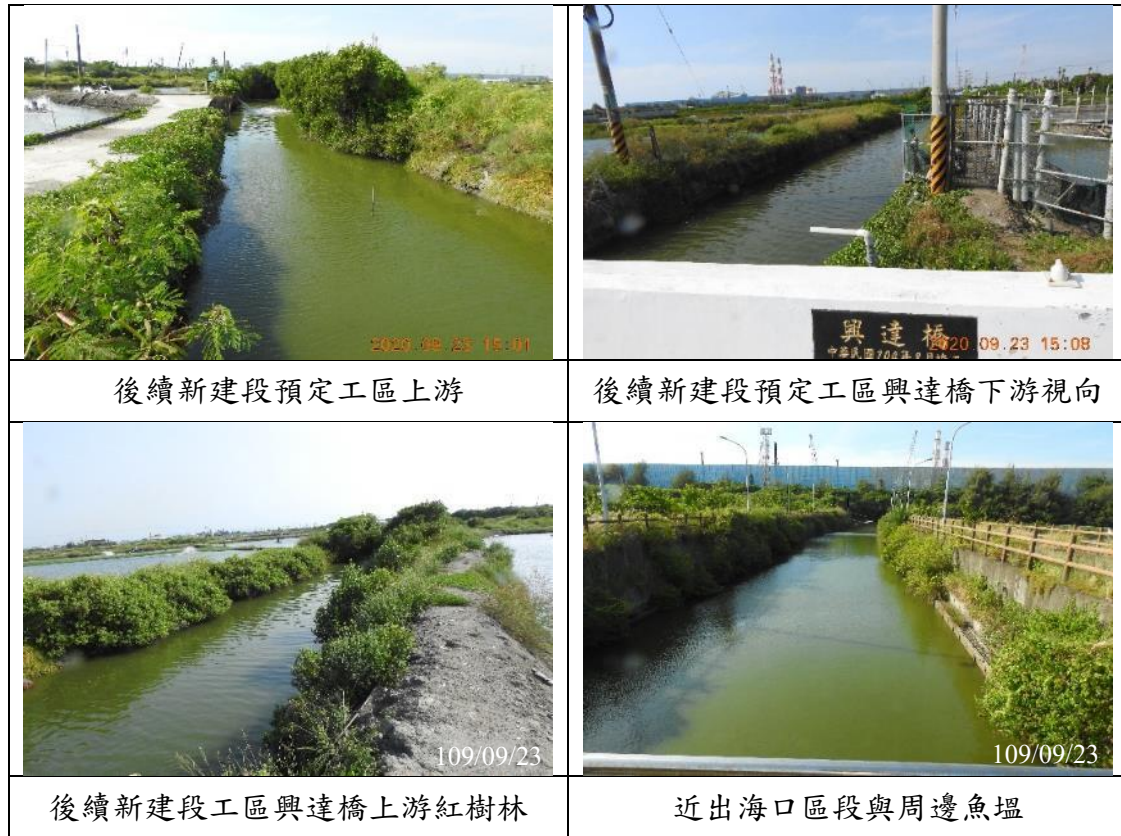
圖 4.7.1-3 「永安區北溝排水第三期護岸整治工程」預定工區施工前環境照

「永安區北溝排水第三期護岸整治工程」預定工區為沿海地區感潮帶排水渠道，渠道兩岸沿線富有屬於紅樹林植物的海茄苳生長，渠道之鬱閉度高，為鄰近地區少有之綠廊，調查期間可觀察到多種鳥類利用現地之海茄苳樹林，渠道兩側之海茄苳呼吸根間可發現仔魚棲息活動。渠道水流平緩，工區下游區段的前期護岸及河道拓寬工程已進入施工階段，紅樹林植物已遭移除，水質因工程擾動亦有混濁。施工前之地景空拍及現地照片記錄如圖4.7.1-2、圖4.7.1-3，依野溪治理工程生態回復追蹤評估指(附錄十六)所作之施工前、後棲地評估紀錄如表4.7.1-2、圖4.7.1-4。

<p>109/07/03</p>	  <p>109/07/03</p>
<p>本案下游前期工程(已完工)</p>	<p>本案下游前期工程(施工中)</p>

<p>109/07/03</p>	  <p>109/07/03</p>
<p>2K+220 處現況</p>	<p>2K+250 處現況</p>
  <p>109/04/16</p>

<p>109/04/16</p>
<p>2K+450 處既有橋梁下游現況</p>	<p>2K+450 處既有橋梁上游現況</p>

<p>109/07/03</p>
<p>3K+298 處既有板橋下游現況</p>	<p>3K+298 處既有板橋上游現況</p>
