4.1 三疊溪

本排水系統包含「延潭大排仁剛橋上游治理工程」、「延潭大排仁剛橋上游橋樑改建治理工程」、「延潭大排北鎮段治理工程」與「延潭大排仁彰橋改建治理工程」等 4 個延續性及鄰近工程(如表 4-5 及圖 4-2 所示)，前兩者是第一批次，而後兩者是第四批次。此 4 個工程位於雲林縣大埤鄉，治理工程的總計畫範圍為約 2,100 公尺之排水路、水門改善及新增抽水機組等，而橋樑改建則是無名橋兩座及仁彰橋的改建。辦理成果分述如下。

圖 4-2 三疊溪排水系統治理工程位置圖

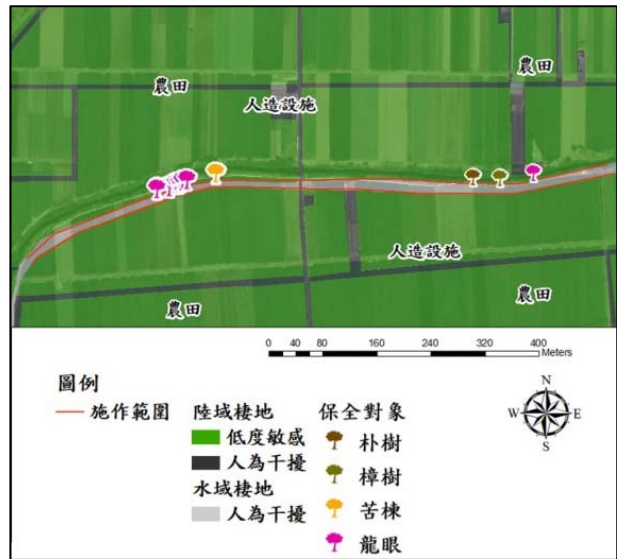
圖 4-3 延潭大排治理工程生態敏感圖

計畫區內的兩岸舊有坡面為土坡、漿砌石坡面以及混凝土坡面。兩岸土地緊鄰水稻田等農業用地，兩岸具有豐富濱溪帶。現地水質混濁偏深綠色，具有異味，無法目視水中環境是否有魚類或其他生物活動。水流型態為淺流，水域棲地單一無變化，底質研判多為細沉積砂土覆蓋溪床。本計畫區內紀錄到的物種為家燕、黃頭鷺、澤蛙、豹紋翼甲鯰及福壽螺等鄉村常見物種，保育類部分記錄彩鶉 1 種二級保育類。兩個計畫區域共紀錄了 22 棵大樹，其保全對象座標點位與生態敏感圖如表 4-6 表 4-5 與圖 4-3 所示。

「延潭大排仁剛橋上游治理工程」

「延潭大排北鎮段治理工程」

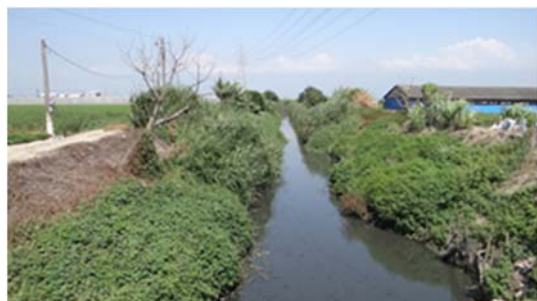
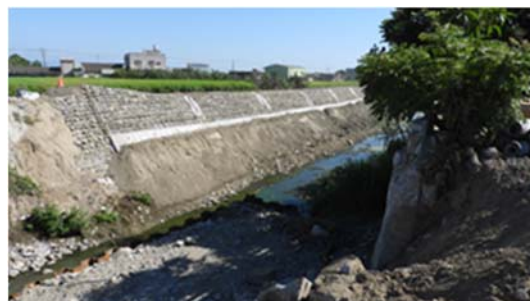
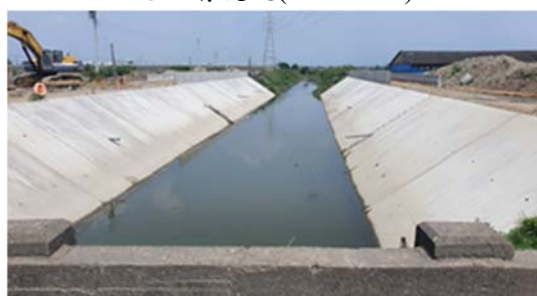
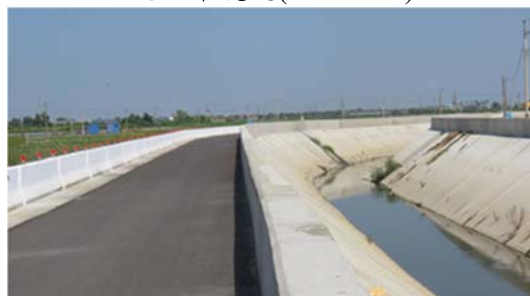
圖 4-4 「延潭大排仁剛橋上游治理工程」施工前中後現況照

「延潭大排仁剛橋上游治理工程」與「延潭大排北鎮段治理工程」皆是由源隆技術顧問有限公司設計與監造，並分別由廣裕營造工程有限公司跟暉暉營造工程股份有限公司負責施工，且兩工程分別已於 109 年 6 月 29 日跟同年 6 月 30 日開工，後分別於 110 年 8 月 26 日及 111 年 4 月 6 日竣工。本計畫於兩工程施工期間辦理自主檢查作業(如圖 4-4 及圖 4-5 所示)。每次進行自主檢

施工前現況(109.04.29)

施工中現況(110.05.12)

施工中現況(110.08.25)

竣工後現況(110.10.28)

本計畫已於「延潭大排仁剛橋上游治理工程」、「延潭大排仁剛橋上游橋樑改建治理工程」及「延潭大排北鎮段治理工程」完工後進行治理計畫區現勘(如圖 4-4、圖 4-5 及圖 4-6 所示)，以執行生態棲地覆核，確認完工後是否仍有生態議題，並評估生態環境改善或復原的必要性及可行性，提供工程主辦單位改善既有工程以及回饋未來工程規劃參考。

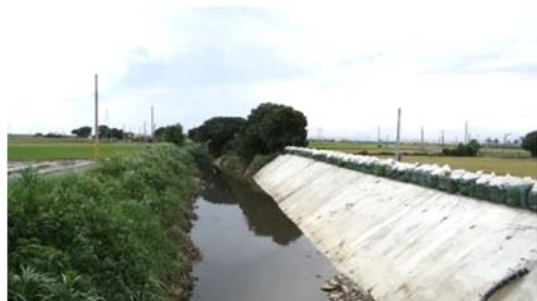
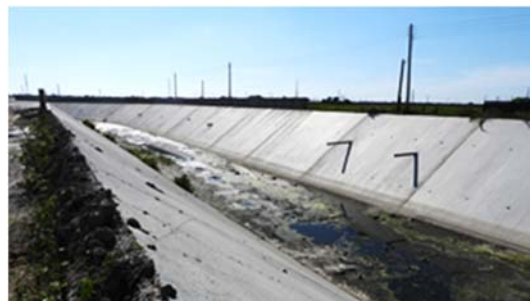
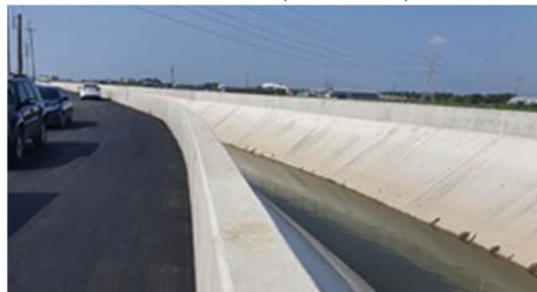
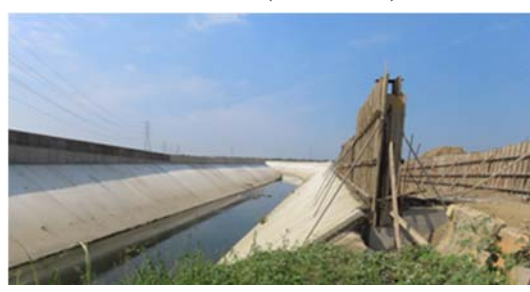
圖 4-5 「延潭大排北鎮段治理工程」自主檢查作業照

施工前現況(108.06.18)

工程現況(110.05.12)

工程現況(110.08.25)

工程現況(110.10.28)

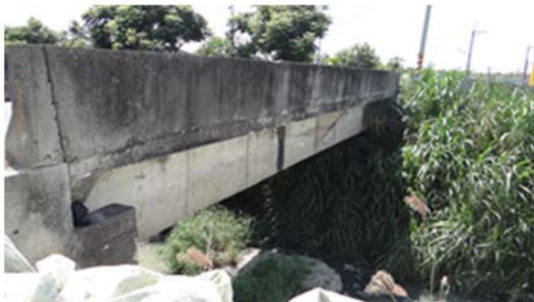
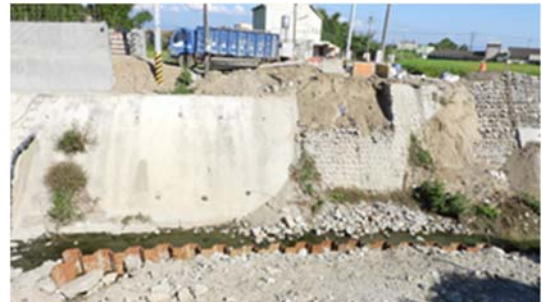
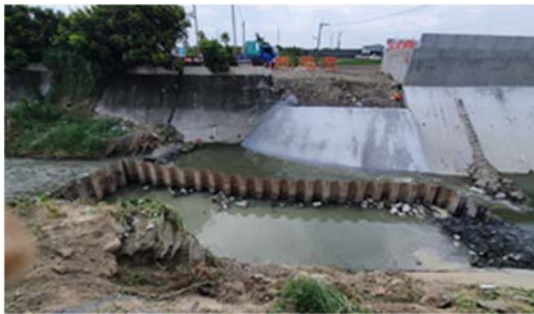
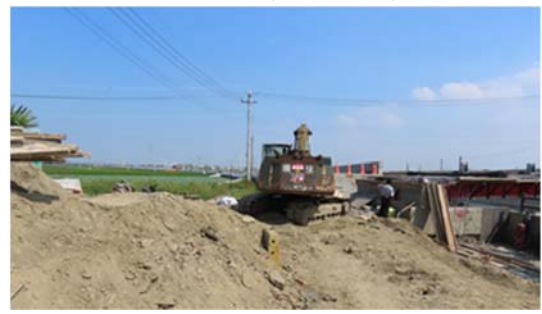
圖 4-6 「延潭大排仁剛橋上游橋樑改建治理工程」自主檢查作業照

「延潭大排仁剛橋上游橋樑改建治理工程」是由新光工程顧問有限公司設計與監造，並由興安營造股份有限公司負責施工，已於 110 年 1 月 18 日開工，後於 111 年 5 月 26 日竣工。本計畫於工程施工期間辦理自主檢查作業(如圖 4-6 所示)。每次進行自主檢查作業前後，皆會與監造廠商及營造廠商聯繫，以討論工程施作情形、自主檢查作業操作是否順利，如有疑問必詳細說明且協助廠商落實生態檢核作業，生態檢核自主檢查表詳參附件 5。

施工前現況(109.04.29)

工程現況(110.05.12)

工程現況(110.08.25)

工程現況(110.10.28)

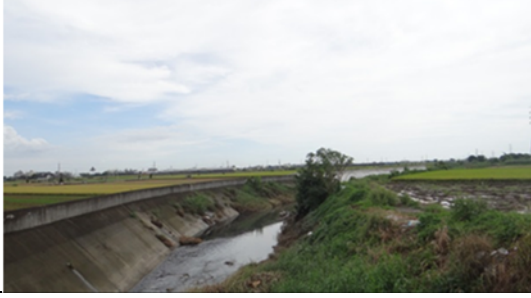
無法評分)	
水陸域過渡帶及底質特性	(E) 溪濱廊道連續性	<p>Q：您看到的溪濱廊道自然程度？(垂直水流方向)</p> <p>評分標準：</p> <p><input type="checkbox"/>仍維持自然狀態：10分</p> <p><input type="checkbox"/>具人工構造物或其他護岸及植栽工程，低於30%廊道連接性遭阻斷：6分</p> <p><input checked="" type="checkbox"/>具人工構造物或其他護岸及植栽工程，30%~60%廊道連接性遭阻斷：3分</p> <p><input type="checkbox"/>大於60%之濱岸連接性遭人工構造物所阻斷：1分</p> <p><input type="checkbox"/>同上，且為人工構造物表面很光滑：0分</p>	3	水陸域過渡帶及底質特性	(F) 底質多樣性	<p>Q：您看到的河段內河床底質為何？</p> <p><input type="checkbox"/>漂石、<input type="checkbox"/>圓石、<input type="checkbox"/>卵石、<input checked="" type="checkbox"/>礫石等</p> <p>評分標準：被細沉積砂土覆蓋之面積比例</p> <p><input type="checkbox"/>面積比例小於25%：10分</p> <p><input type="checkbox"/>面積比例介於25%~50%：6分</p> <p><input type="checkbox"/>面積比例介於50%~75%：3分</p> <p><input checked="" type="checkbox"/>面積比例大於75%：1分</p> <p><input type="checkbox"/>同上，且有廢棄物。或水道底部有不透水面積，面積>1/5水道底面積：0分</p> <p>生態意義：檢視棲地多樣性是否足夠及被細沉積砂土覆蓋與渠底不透水之面積比例</p> <p>註：底質分布與水利篩選有關，本項除單一樣站的評估外，建議搭配區排整體系統(上、下游)底質多樣性評估</p>	1

仁彰橋下游

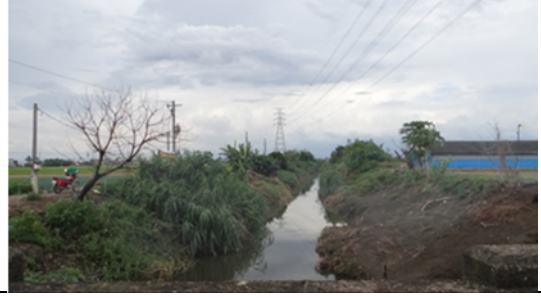
無名橋 1-3 上游

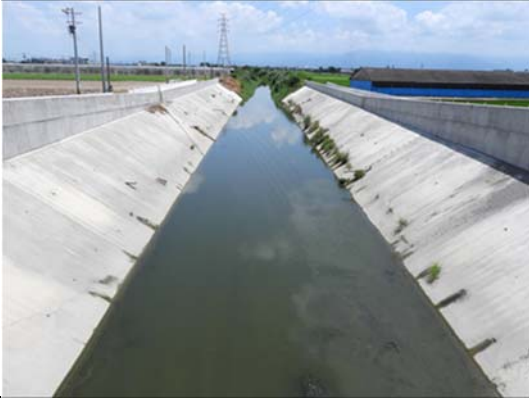
綜合評價	<p>水的特性項總分 = A+B+C = <u>10</u> (總分 30分)</p> <p>水陸域過渡帶及底質特性項總分 = D+E+F = <u>7</u> (總分 30分)</p> <p>生態特性項總分 = G+H = <u>4</u> (總分 20分)</p>					<p>總和 = <u>21</u></p> <p>(總分 80分)</p>

北鎮橋(無名橋 1-3)上游

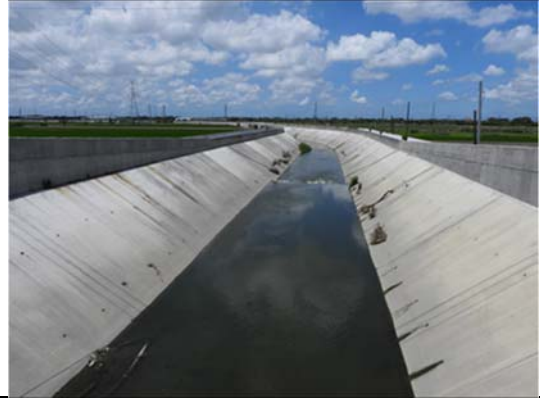
北鎮橋(無名橋 1-3)下游

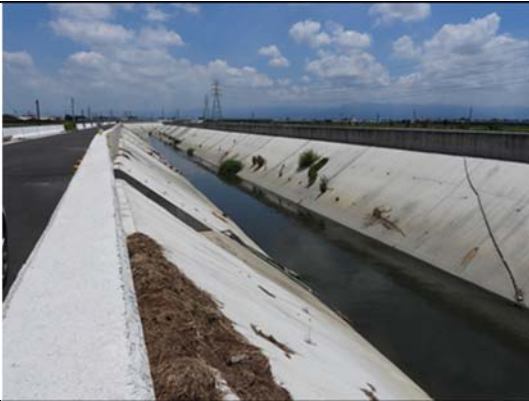
(C) 水質	Q：您看到聞到的水是否異常？(異常的水質指標如下，可複選) <input type="checkbox"/> 濁度太高、 <input checked="" type="checkbox"/> 味道有異味、 <input type="checkbox"/> 優養情形(水表有浮藻類) 評分標準： <input type="checkbox"/> 皆無異常，河道具曝氣作用之跌水：10分 <input type="checkbox"/> 水質指標皆無異常，河道流速緩慢且坡降平緩：6分 <input checked="" type="checkbox"/> 水質指標有任一項出現異常：3分 <input type="checkbox"/> 水質指標有超過一項以上出現異常：1分 <input type="checkbox"/> 水質指標有超過一項以上出現異常，且表面有浮油及垃圾等：0分 生態意義： 檢視水質狀況可否讓一般水域生物生存	3		水陸 域過 渡帶 及底 質特 性	(D) 水陸 域過 渡帶	Q：您看到的水陸域交界處的裸露面積佔總面積的比率有多少？ 評分標準： <input checked="" type="checkbox"/> 在目標河段內，灘地裸露面積比率小於25%：5分 <input type="checkbox"/> 在目標河段內，灘地裸露面積比率介於25%-75%：3分 <input type="checkbox"/> 在目標河段內，灘地裸露面積比率大於75%：1分 <input type="checkbox"/> 在目標河段內，完全裸露，沒有水流：0分 生態意義： 檢視流量洪枯狀態的空間變化，在水路的水路域交界的過渡帶特性 註： 裸露面積為總面積(目標河段)扣除水與植物的範圍 Q：您看到控制水路的兩側是由什麼結構物跟植物所組成？ 混凝土護岸+草花藤 (表 D-1 分數表無此河岸型式，故

水域棲地照片

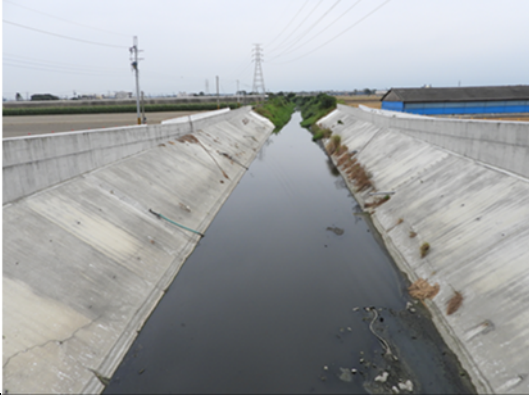
生態特性	(G) 水生動物豐多度(原生 or 外來)	<p>Q：您看到或聽到哪些種類的生物？(可複選)</p> <p><input type="checkbox"/>水棲昆蟲、<input checked="" type="checkbox"/>螺貝類、<input type="checkbox"/>蝦蟹類、<input type="checkbox"/>魚類、<input type="checkbox"/>兩棲類、<input type="checkbox"/>爬蟲類</p> <p>評分標準：</p> <p><input type="checkbox"/>生物種類出現三類以上，且皆為原生種：7分</p> <p><input type="checkbox"/>生物種類出現三類以上，但少部分為外來種：4分</p> <p><input type="checkbox"/>生物種類僅出現二至三類，部分為外來種：1分</p> <p><input checked="" type="checkbox"/>生物種類僅出現一類或都沒有出現：0分</p> <p>指標生物 <input type="checkbox"/>台灣石鮒 或 <input type="checkbox"/>田蚌：上述分數再+3分</p> <p>生態意義：檢視現況河川區排生態系統狀況</p>	0	生態特性	(H) 水域生產者	<p>Q：您看到的水是什麼顏色？</p> <p>評分標準：</p> <p><input type="checkbox"/>水呈現藍色且透明度高：10分</p> <p><input type="checkbox"/>水呈現黃色：6分</p> <p><input checked="" type="checkbox"/>水呈現綠色：3分</p> <p><input type="checkbox"/>水呈現其他色：1分</p> <p><input type="checkbox"/>水呈現其他色且透明度低：0分</p> <p>生態意義：檢視水體中藻類及浮游生物(生產者)的含量及種類</p>	3
綜合評價	<p>水的特性項總分 = A+B+C = <u>12</u> (總分 30分)</p> <p>水陸域過渡帶及底質特性項總分 = D+E+F = <u>7</u> (總分 30分)</p> <p>生態特性項總分 = G+H = <u>3</u> (總分 20分)</p>					<p>總和 = <u>22</u></p> <p>(總分 80分)</p>

北鎮橋(無名橋 1-3)上游

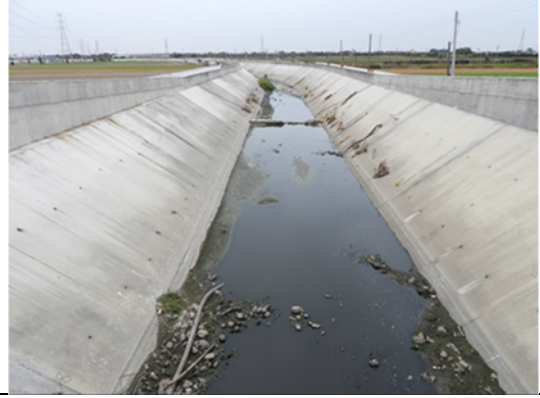
北鎮橋(無名橋 1-3)下游

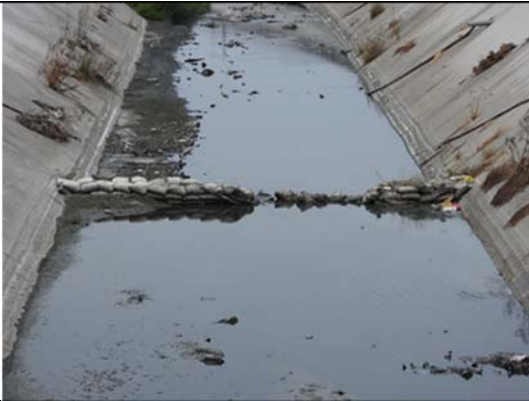
(C) 水質	Q：您看到聞到的水是否異常？(異常的水質指標如下，可複選) <input type="checkbox"/> 濁度太高、 <input checked="" type="checkbox"/> 味道有異味、 <input type="checkbox"/> 優養情形(水表有浮藻類) 評分標準： <input type="checkbox"/> 皆無異常，河道具曝氣作用之跌水：10分 <input type="checkbox"/> 水質指標皆無異常，河道流速緩慢且坡降平緩：6分 <input checked="" type="checkbox"/> 水質指標有任一項出現異常：3分 <input type="checkbox"/> 水質指標有超過一項以上出現異常：1分 <input type="checkbox"/> 水質指標有超過一項以上出現異常，且表面有浮油及垃圾等：0分 生態意義： 檢視水質狀況可否讓一般水域生物生存	3		水陸 域過 渡帶 及底 質特 性	(D) 水陸 域過 渡帶	Q：您看到的水陸域交界處的裸露面積佔總面積的比率有多少？ 評分標準： <input checked="" type="checkbox"/> 在目標河段內，灘地裸露面積比率小於25%：5分 <input type="checkbox"/> 在目標河段內，灘地裸露面積比率介於25%-75%：3分 <input type="checkbox"/> 在目標河段內，灘地裸露面積比率大於75%：1分 <input type="checkbox"/> 在目標河段內，完全裸露，沒有水流：0分 生態意義： 檢視流量洪枯狀態的空間變化，在水路的水路域交界的過渡帶特性 註： 裸露面積為總面積(目標河段)扣除水與植物的範圍 Q：您看到控制水路的兩側是由什麼結構物跟植物所組成？ 混凝土護岸+草花藤 (表 D-1 分數表無此河岸型式，故

水域棲地照片

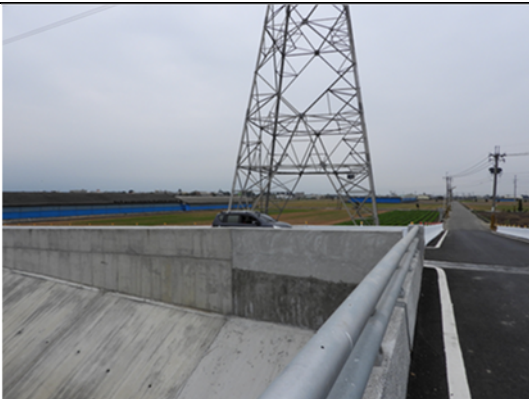
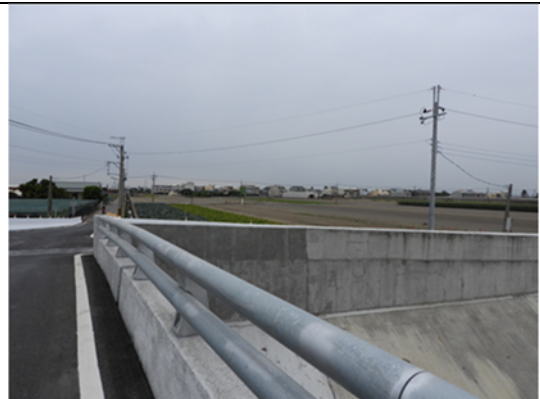
周邊環境狀況
