### 4.4-3. 客子厝大排

本節包含「客子厝大排(第一期)治理工程」、「客子厝大排(第二期)治理工程」、「客子厝大排橋樑改建治理工程」與「客仔厝大排北安橋改建治理工程」(後又分為「客仔厝大排北安橋及 1 座無名橋改建治理工程」及「客仔厝大排北安橋下游 2 座無名橋改建治理工程」等 2 個工程)等 4 個延續性及鄰近工程(如圖 4-46 所示)。此 4 個工程位於雲林縣元長鄉，治理工程的總計畫範圍為約 2,000 公尺之排水路，而橋樑改建則行卓橋、內寮橋、北安橋及 3 座無名橋的改建。辦理成果分述如下。

## 水利工程生態檢核自評表

水利工程快速棲地生態評估表(河川、區域排水)－修改版

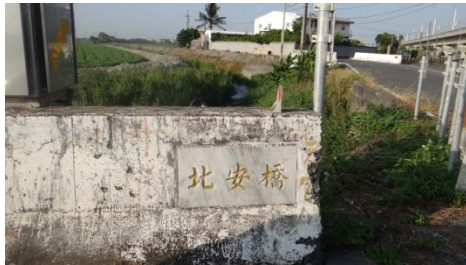
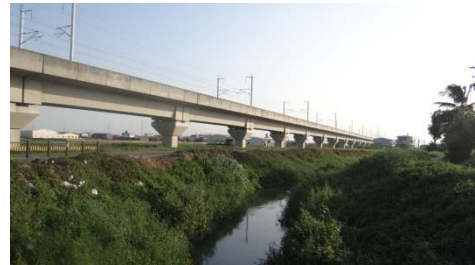
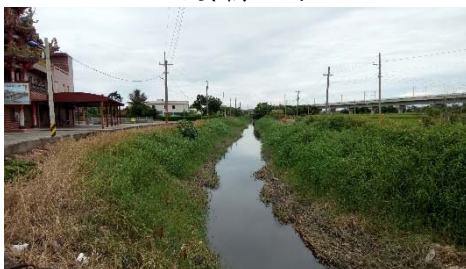
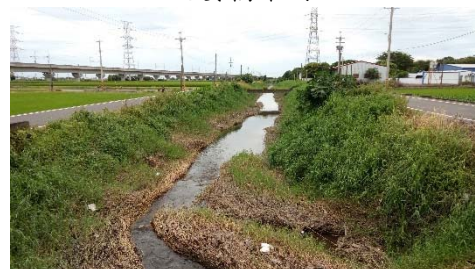
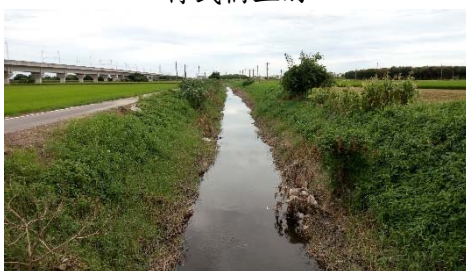
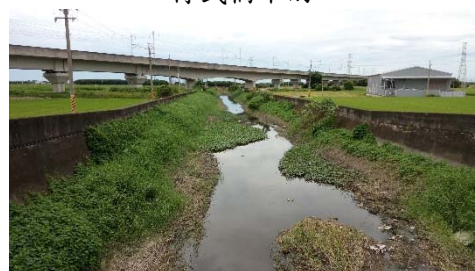
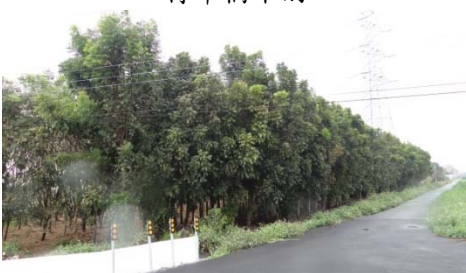
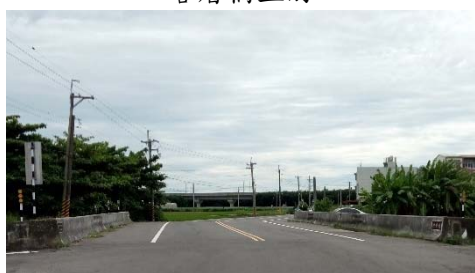
圖 4-47 客子厝大排治理工程暨橋樑改建工程環境概況圖

治理區範圍及周邊土地利用多為高鐵高架鐵路、農業用地、人造建築與道路，排水溝左右岸可見花生與水稻田等作物，並有部分農地栽植大葉桃花心木與水黃皮等經濟林木，整體環境人為擾動頻繁，生態敏感度較低。治理區兩側護岸為混凝土坡面工與自然土坡，皆有大量濱溪植物覆蓋生長。水域環境於現勘時，現地水質混濁偏深綠色，異味不明顯，水流型態多為淺流，底質研判多為細沉積砂土覆蓋溪床，無法目視溪流內水生植物及魚類，治理區範圍內無明

顯橫向結構物，水域縱向連結仍保持順暢。環境現況與生態敏感圖如圖 4-47 及圖 4-48 所示。本計畫區內紀錄到的物種，為小雨燕、洋燕、黃頭鷺、澤蛙及福壽螺等農村常見物種；保育類部分記錄燕鴿 1 種三級保育類。

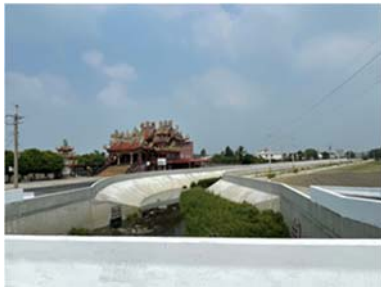
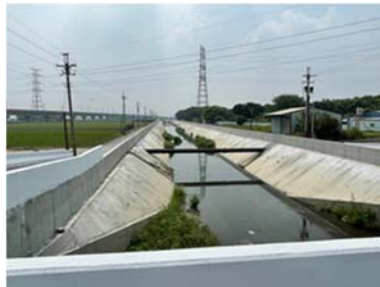
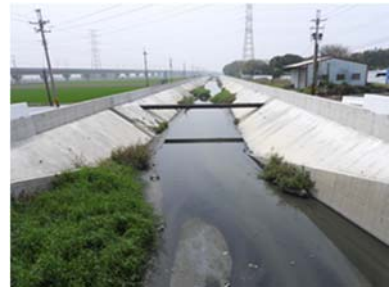
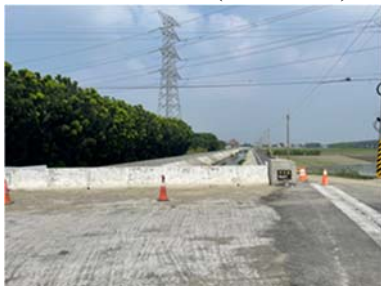
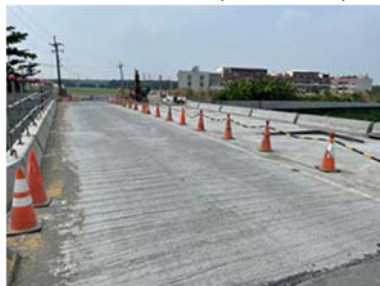
圖 4-49 「客子厝大排(第一期)治理工程」自主檢查作業照

治理工程現況(110.09.30)

治理工程現況(111.03.16)

行卓橋工程現況(110.09.30)

內寮橋工程現況(110.09.30)

「客子厝大排(第一期)治理工程」及「客子厝大排橋樑改建治理工程」由皆兆豐工程技術顧問股份有限公司設計與監造，並分別由高蓋營造有限公司及建融營造有限公司於 108 年 11 月 11 日及 109 年 8 月 7 日開工，後於 110 年 9 月 14 日及 11 月 30 日竣工。本計畫於施工期間辦理自主檢查作業(如圖 4-49 所示)，每次進行自主檢查作業前後，皆會與監造廠商及營造廠商聯繫，以討論工程施作情形、自主檢查作業操作是否順利，如有疑問必詳細說明且協助廠商落實生態檢核作業，生態檢核自主檢查表詳參附件 5。

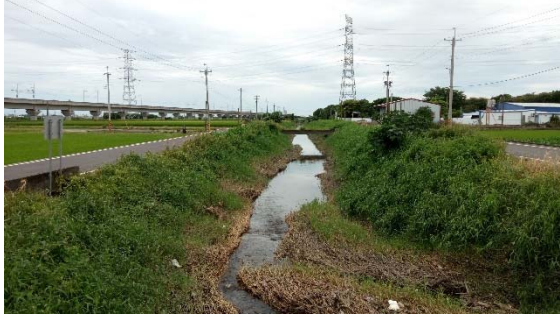
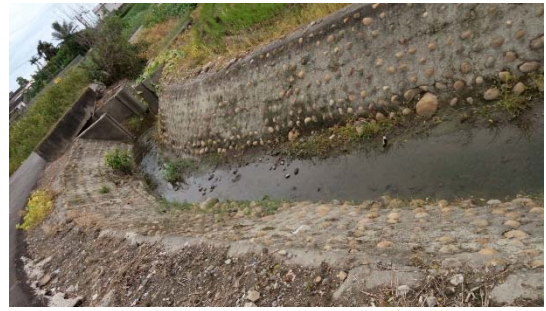
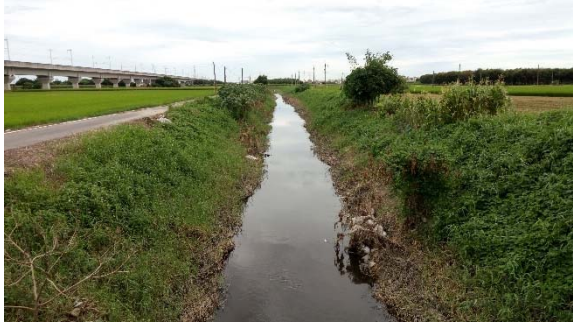
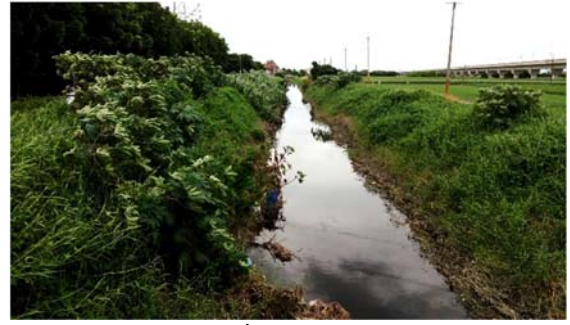
環境現況照片

(C) 水質	Q：您看到聞到的水是否異常？(異常的水質指標如下，可複選) <input type="checkbox"/> 濁度太高、 <input type="checkbox"/> 味道有異味、 <input type="checkbox"/> 優養情形(水表有浮藻類) <b>評分標準：</b> <input type="checkbox"/> 皆無異常，河道具曝氣作用之跌水：10分 <input checked="" type="checkbox"/> 水質指標皆無異常，河道流速緩慢且坡降平緩：6分 <input type="checkbox"/> 水質指標有任一項出現異常：3分 <input type="checkbox"/> 水質指標有超過一項以上出現異常：1分 <input type="checkbox"/> 水質指標有超過一項以上出現異常，且表面有浮油及垃圾等：0分  <b>生態意義：</b> 檢視水質狀況可否讓一般水域生物生存	6		水陸 域過 渡帶 及底 質特 性	(D) 水陸 域過 渡帶	Q：您看到的水陸域交界處的裸露面積佔總面積的比率有多少？ <b>評分標準：</b> <input type="checkbox"/> 在目標河段內，灘地裸露面積比率小於25%：5分 <input checked="" type="checkbox"/> 在目標河段內，灘地裸露面積比率介於25%-75%：3分 <input type="checkbox"/> 在目標河段內，灘地裸露面積比率大於75%：1分 <input type="checkbox"/> 在目標河段內，完全裸露，沒有水流：0分  <b>生態意義：</b> 檢視流量洪枯狀態的空間變化，在水路的水路域交界的過渡帶特性 <b>註：</b> 裸露面積為總面積(目標河段)扣除水與植物的範圍 Q：您看到控制水路的兩側是由什麼結構物跟植物所組成？ 混凝土坡面工，喬木+草花 (表 D-1 分數表無此河岸型式，故

無法評分)	
水陸域過渡帶及底質特性	(E) 溪濱廊道連續性	<p>Q：您看到的溪濱廊道自然程度？(垂直水流方向)</p> <p><b>評分標準：</b></p> <p><input type="checkbox"/>仍維持自然狀態：10分</p> <p><input checked="" type="checkbox"/>具人工構造物或其他護岸及植栽工程，低於30%廊道連接性遭阻斷：6分</p> <p><input type="checkbox"/>具人工構造物或其他護岸及植栽工程，30%~60%廊道連接性遭阻斷：3分</p> <p><input type="checkbox"/>大於60%之濱岸連接性遭人工構造物所阻斷：1分</p> <p><input type="checkbox"/>同上，且為人工構造物表面很光滑：0分</p>	6	水陸域過渡帶及底質特性	(F) 底質多樣性	<p>Q：您看到的河段內河床底質為何？</p> <p><input type="checkbox"/>漂石、<input type="checkbox"/>圓石、<input type="checkbox"/>卵石、<input checked="" type="checkbox"/>礫石等</p> <p><b>評分標準：被細沉積砂土覆蓋之面積比例</b></p> <p><input type="checkbox"/>面積比例小於25%：10分</p> <p><input type="checkbox"/>面積比例介於25%~50%：6分</p> <p><input checked="" type="checkbox"/>面積比例介於50%~75%：3分</p> <p><input type="checkbox"/>面積比例大於75%：1分</p> <p><input type="checkbox"/>同上，且有廢棄物。或水道底部有不透水面積，面積&gt;1/5水道底面積：0分</p> <p><b>生態意義：</b>檢視棲地多樣性是否足夠及被細沉積砂土覆蓋與渠底不透水之面積比例</p> <p><b>註：</b>底質分布與水利篩選有關，本項除單一樣站的評估外，建議搭配區排整體系統(上、下游)底質多樣性評估</p>	3

客子厝排水現況

客子厝排水水質現況

行卓橋下游段

行卓橋上游段

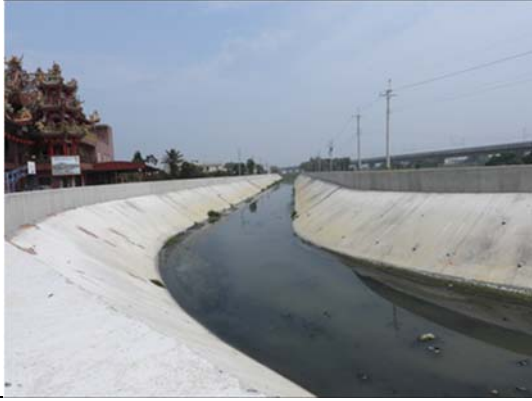
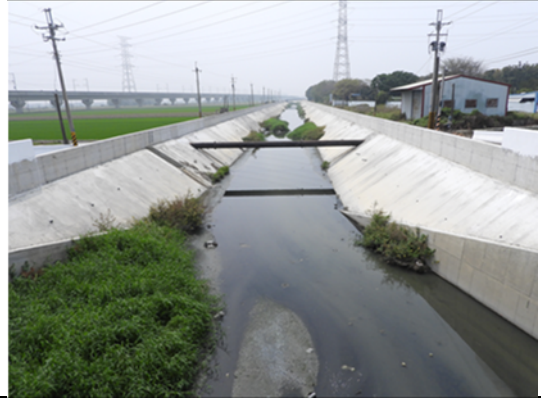
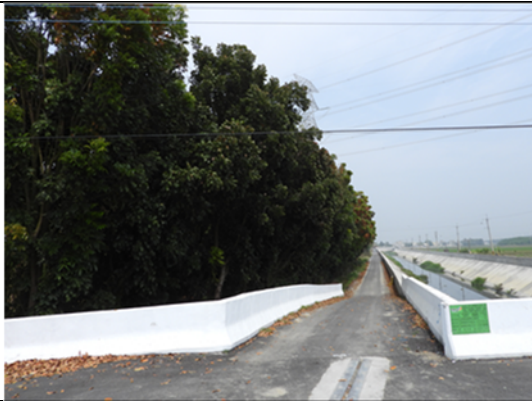
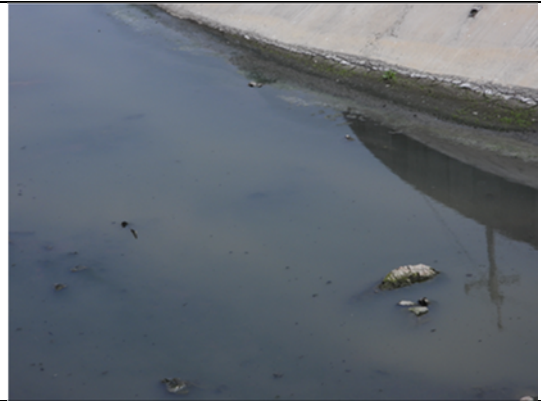
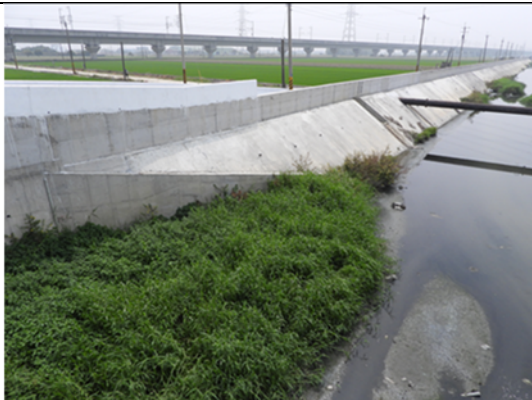
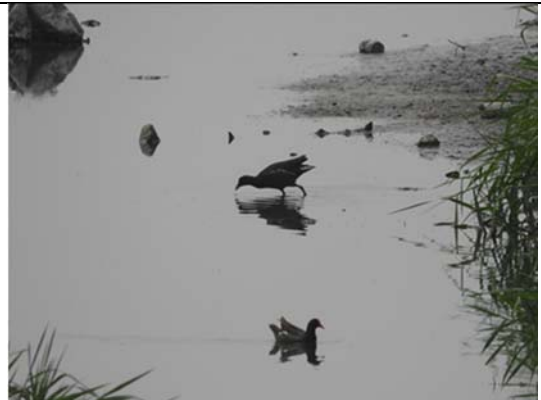
環境現況照片

(C) 水質	Q：您看到聞到的水是否異常？(異常的水質指標如下，可複選) <input type="checkbox"/> 濁度太高、 <input type="checkbox"/> 味道有異味、 <input type="checkbox"/> 優養情形(水表有浮藻類) <b>評分標準：</b> <input type="checkbox"/> 皆無異常，河道具曝氣作用之跌水：10分 <input checked="" type="checkbox"/> 水質指標皆無異常，河道流速緩慢且坡降平緩：6分 <input type="checkbox"/> 水質指標有任一項出現異常：3分 <input type="checkbox"/> 水質指標有超過一項以上出現異常：1分 <input type="checkbox"/> 水質指標有超過一項以上出現異常，且表面有浮油及垃圾等：0分 <b>生態意義：</b> 檢視水質狀況可否讓一般水域生物生存	6		水陸 域過 渡帶 及底 質特 性	(D) 水陸 域過 渡帶	Q：您看到的水陸域交界處的裸露面積佔總面積的比率有多少？ <b>評分標準：</b> 在 <input type="checkbox"/> 目標河段內，灘地裸露面積比率小於25%：5分 <input checked="" type="checkbox"/> 在目標河段內，灘地裸露面積比率介於25%-75%：3分 <input type="checkbox"/> 在目標河段內，灘地裸露面積比率大於75%：1分 <input type="checkbox"/> 在目標河段內，完全裸露，沒有水流：0分 <b>生態意義：</b> 檢視流量洪枯狀態的空間變化，在水路的水路域交界的過渡帶特性 <b>註：</b> 裸露面積為總面積(目標河段)扣除水與植物的範圍 Q：您看到控制水路的兩側是由什麼結構物跟植物所組成？ 混凝土護岸，草花 (表 D-1 分數表無此河岸型式，故

無法評分)	
水陸域過渡帶及底質特性	(E) 溪濱廊道連續性	<p>Q：您看到的溪濱廊道自然程度？(垂直水流方向)</p> <p><b>評分標準：</b></p> <p><input type="checkbox"/>仍維持自然狀態：10分</p> <p><input type="checkbox"/>具人工構造物或其他護岸及植栽工程，低於30%廊道連接性遭阻斷：6分</p> <p><input checked="" type="checkbox"/>具人工構造物或其他護岸及植栽工程，30%~60%廊道連接性遭阻斷：3分</p> <p><input type="checkbox"/>大於60%之濱岸連接性遭人工構造物所阻斷：1分</p> <p><input type="checkbox"/>同上，且為人工構造物表面很光滑：0分</p>	3	水陸域過渡帶及底質特性	(F) 底質多樣性	<p>Q：您看到的河段內河床底質為何？</p> <p><input type="checkbox"/>漂石、<input type="checkbox"/>圓石、<input checked="" type="checkbox"/>卵石、<input checked="" type="checkbox"/>礫石等</p> <p><b>評分標準：被細沉積砂土覆蓋之面積比例</b></p> <p><input type="checkbox"/>面積比例小於25%：10分</p> <p><input type="checkbox"/>面積比例介於25%~50%：6分</p> <p><input type="checkbox"/>面積比例介於50%~75%：3分</p> <p><input checked="" type="checkbox"/>面積比例大於75%：1分</p> <p><input type="checkbox"/>同上，且有廢棄物。或水道底部有不透水面積，面積&gt;1/5水道底面積：0分</p> <p><b>生態意義：</b>檢視棲地多樣性是否足夠及被細沉積砂土覆蓋與渠底不透水之面積比例</p> <p><b>註：</b>底質分布與水利篩選有關，本項除單一樣站的評估外，建議搭配區排整體系統(上、下游)底質多樣性評估</p>	1

行武橋上游

行武橋下游

行卓橋旁樹林

水域棲地照片

水岸及護坡照片

排水路中水鳥覓食

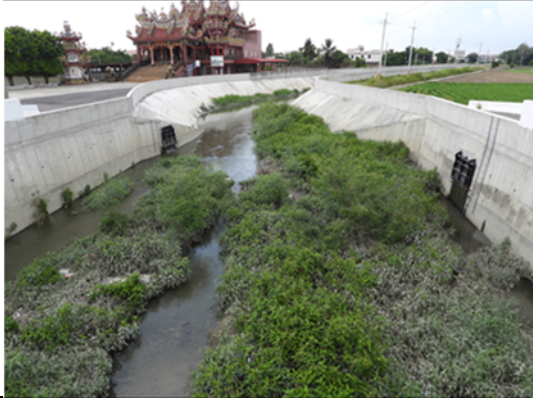
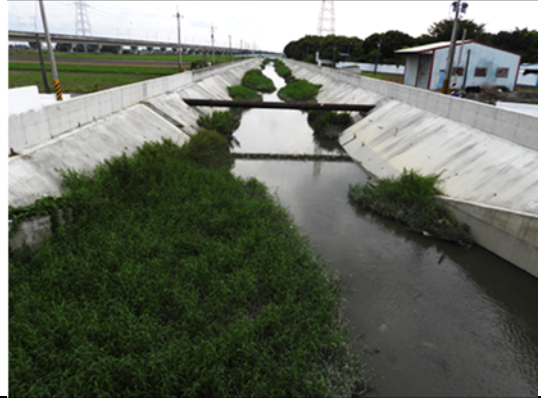
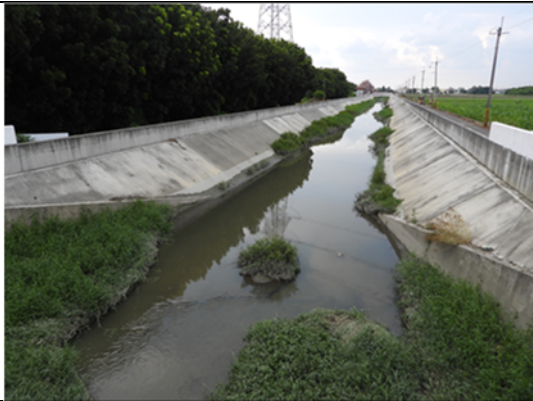
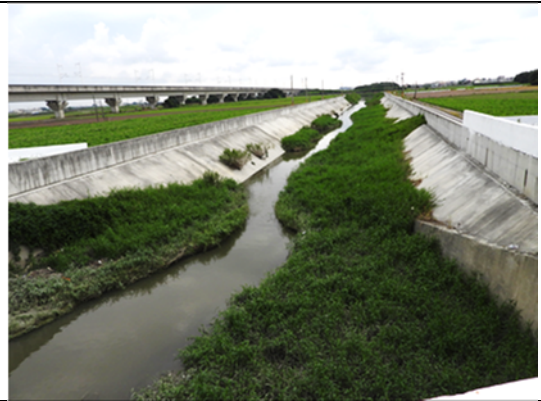
環境現況照片

(C) 水質	Q：您看到聞到的水是否異常？(異常的水質指標如下，可複選) <input type="checkbox"/> 濁度太高、 <input type="checkbox"/> 味道有異味、 <input type="checkbox"/> 優養情形(水表有浮藻類) <b>評分標準：</b> <input type="checkbox"/> 皆無異常，河道具曝氣作用之跌水：10分 <input checked="" type="checkbox"/> 水質指標皆無異常，河道流速緩慢且坡降平緩：6分 <input type="checkbox"/> 水質指標有任一項出現異常：3分 <input type="checkbox"/> 水質指標有超過一項以上出現異常：1分 <input type="checkbox"/> 水質指標有超過一項以上出現異常，且表面有浮油及垃圾等：0分 <b>生態意義：</b> 檢視水質狀況可否讓一般水域生物生存	6		水陸 域過 渡帶 及底 質特 性	(D) 水陸 域過 渡帶	Q：您看到的水陸域交界處的裸露面積佔總面積的比率有多少？ <b>評分標準：</b> 在 <input type="checkbox"/> 目標河段內，灘地裸露面積比率小於25%：5分 <input checked="" type="checkbox"/> 在目標河段內，灘地裸露面積比率介於25%-75%：3分 <input type="checkbox"/> 在目標河段內，灘地裸露面積比率大於75%：1分 <input type="checkbox"/> 在目標河段內，完全裸露，沒有水流：0分 <b>生態意義：</b> 檢視流量洪枯狀態的空間變化，在水路的水路域交界的過渡帶特性 <b>註：</b> 裸露面積為總面積(目標河段)扣除水與植物的範圍 Q：您看到控制水路的兩側是由什麼結構物跟植物所組成？ 混凝土護岸，草花 (表 D-1 分數表無此河岸型式，故

無法評分)	
水陸域過渡帶及底質特性	(E) 溪濱廊道連續性	<p>Q：您看到的溪濱廊道自然程度？(垂直水流方向)</p> <p><b>評分標準：</b></p> <p><input type="checkbox"/>仍維持自然狀態：10分</p> <p><input type="checkbox"/>具人工構造物或其他護岸及植栽工程，低於30%廊道連接性遭阻斷：6分</p> <p><input checked="" type="checkbox"/>具人工構造物或其他護岸及植栽工程，30%~60%廊道連接性遭阻斷：3分</p> <p><input type="checkbox"/>大於60%之濱岸連接性遭人工構造物所阻斷：1分</p> <p><input type="checkbox"/>同上，且為人工構造物表面很光滑：0分</p>	3	水陸域過渡帶及底質特性	(F) 底質多樣性	<p>Q：您看到的河段內河床底質為何？</p> <p><input type="checkbox"/>漂石、<input type="checkbox"/>圓石、<input checked="" type="checkbox"/>卵石、<input checked="" type="checkbox"/>礫石等</p> <p><b>評分標準：被細沉積砂土覆蓋之面積比例</b></p> <p><input type="checkbox"/>面積比例小於25%：10分</p> <p><input type="checkbox"/>面積比例介於25%~50%：6分</p> <p><input type="checkbox"/>面積比例介於50%~75%：3分</p> <p><input checked="" type="checkbox"/>面積比例大於75%：1分</p> <p><input type="checkbox"/>同上，且有廢棄物。或水道底部有不透水面積，面積&gt;1/5水道底面積：0分</p> <p><b>生態意義：</b>檢視棲地多樣性是否足夠及被細沉積砂土覆蓋與渠底不透水之面積比例</p> <p><b>註：</b>底質分布與水利篩選有關，本項除單一樣站的評估外，建議搭配區排整體系統(上、下游)底質多樣性評估</p>	1

行武橋上游

行武橋下游

行卓橋上游

行卓橋下游
