# 第四章 苗栗縣大安溪生態景觀公園亮點計畫

## 4.1 整體計畫基地環境現況

### 一、工程概況

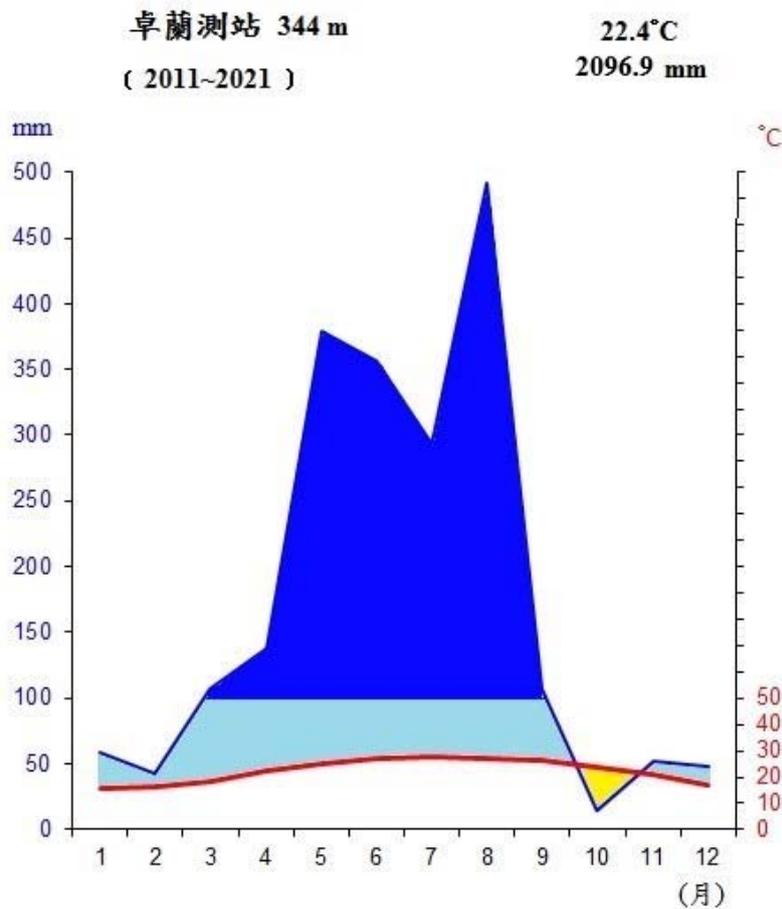
圖 4-2 「苗栗縣大安溪生態景觀公園亮點計畫」卓蘭測站 2011~2021 年生態氣候圖

本計畫區為夏雨型氣候之中西部近海區(CWI, Centralwest inland region)(蘇鴻傑, 1985)。卓蘭測站為計畫區較鄰近的氣象站,且周遭環境與計畫區相似,檢視 2011~2021 年 9 月氣候資料,年均溫為 22.4°C,各年之較熱月份均集中在 6~8 月,7 月為最熱月,月均溫 27.7°C,1 月為最冷月,月均溫為 15.6°C;年降雨量為 2,096.9 mm,雨量主要集中在 5~6 月梅雨以及 7~8 月的颱風期間(表 4-1、圖 4-2)。

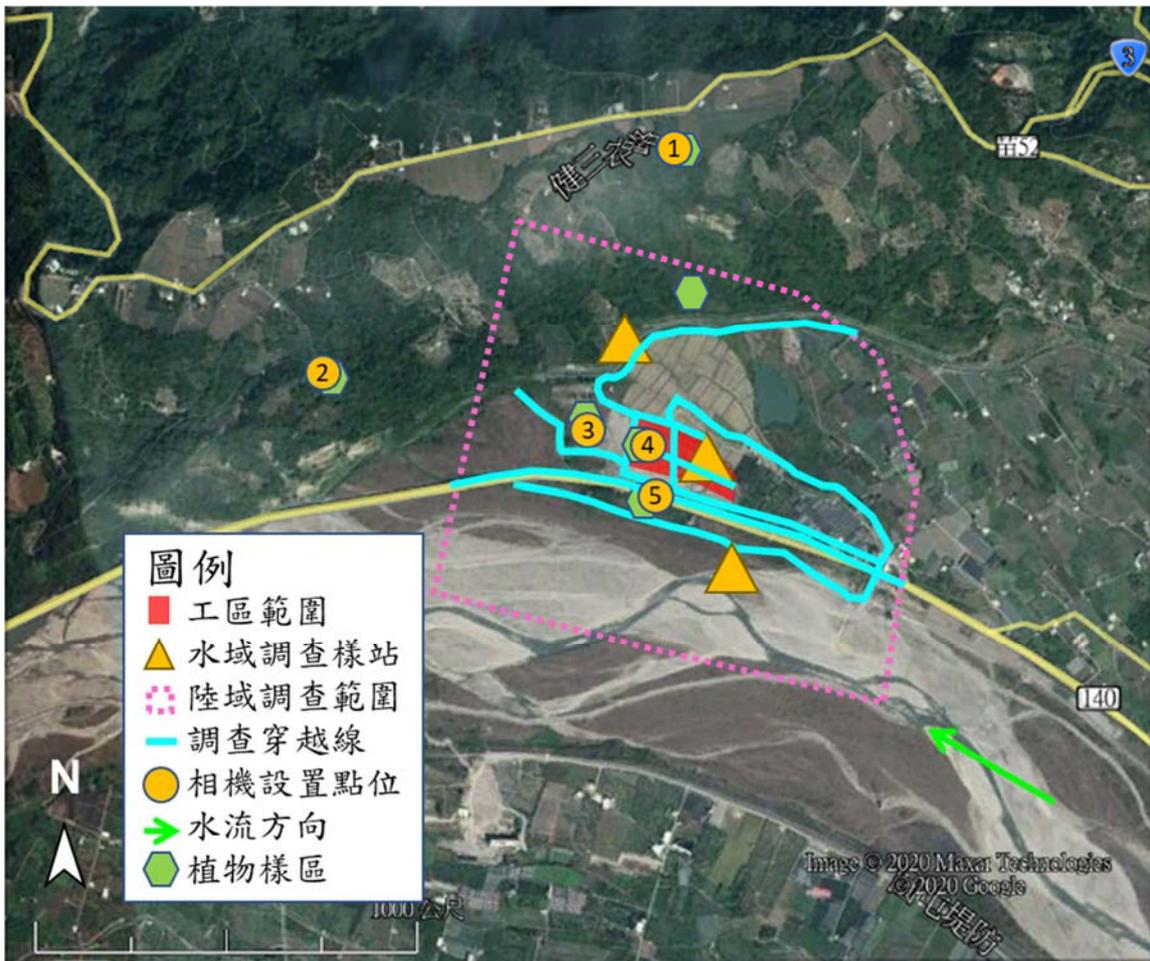
圖 4-5 「大安溪生態景觀公園位置圖」調查樣站分布圖

計畫區及周圍 500 公尺範圍，各類別調查內容分述如下，調查樣站請參照圖 4-5 所示。

1. 水域生態：計畫範圍內滯洪池 1 站、老庄溪 1 站及大安溪 1 站，總計 3 個調查樣點。
2. 陸域動物：計畫區及周圍 500 公尺範圍內的動物類群與資源。
3. 陸域植物：計畫區及鄰近區域調查樣站，總計共 6 個調查站。
4. 紅外線自動照相機：計畫區及鄰近區域調查樣站，總計共 5 個調查站截至本季單臺相機正常運作拍攝的時間最少 4,263 hr，最多 7,416 hr，5 臺總工作時間 31,839 hr，平均每臺相機工作 6,367 hr。(工作時數統計至 110 年 09 月 14 日)。

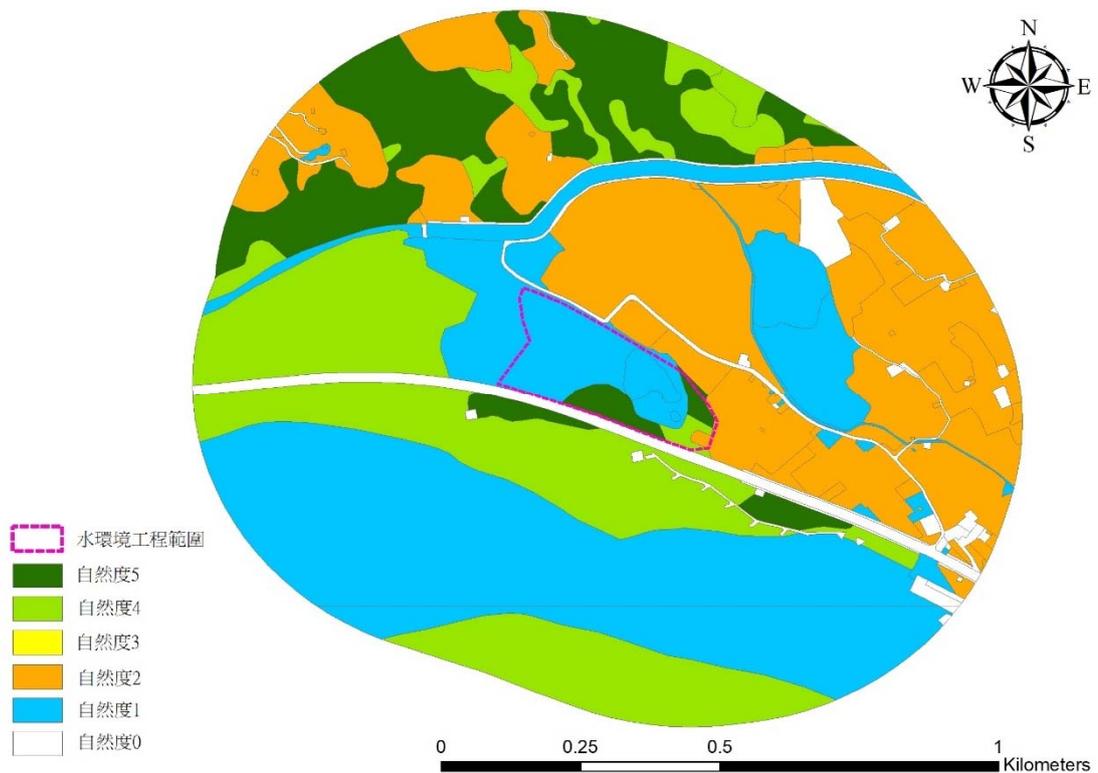
圖 4-6 「苗栗縣大安溪生態景觀公園亮點計畫」自然度分布圖(工程 500m 範圍內)

植群樣區環境資料及調查時間詳如附錄七，調查樣站分布如圖 4-5。為了解計畫區周圍 500m 範圍內的土地利用狀態，依土地利用現況及植物社會組成分布，繪製自然度分布圖，詳如圖 4-6。

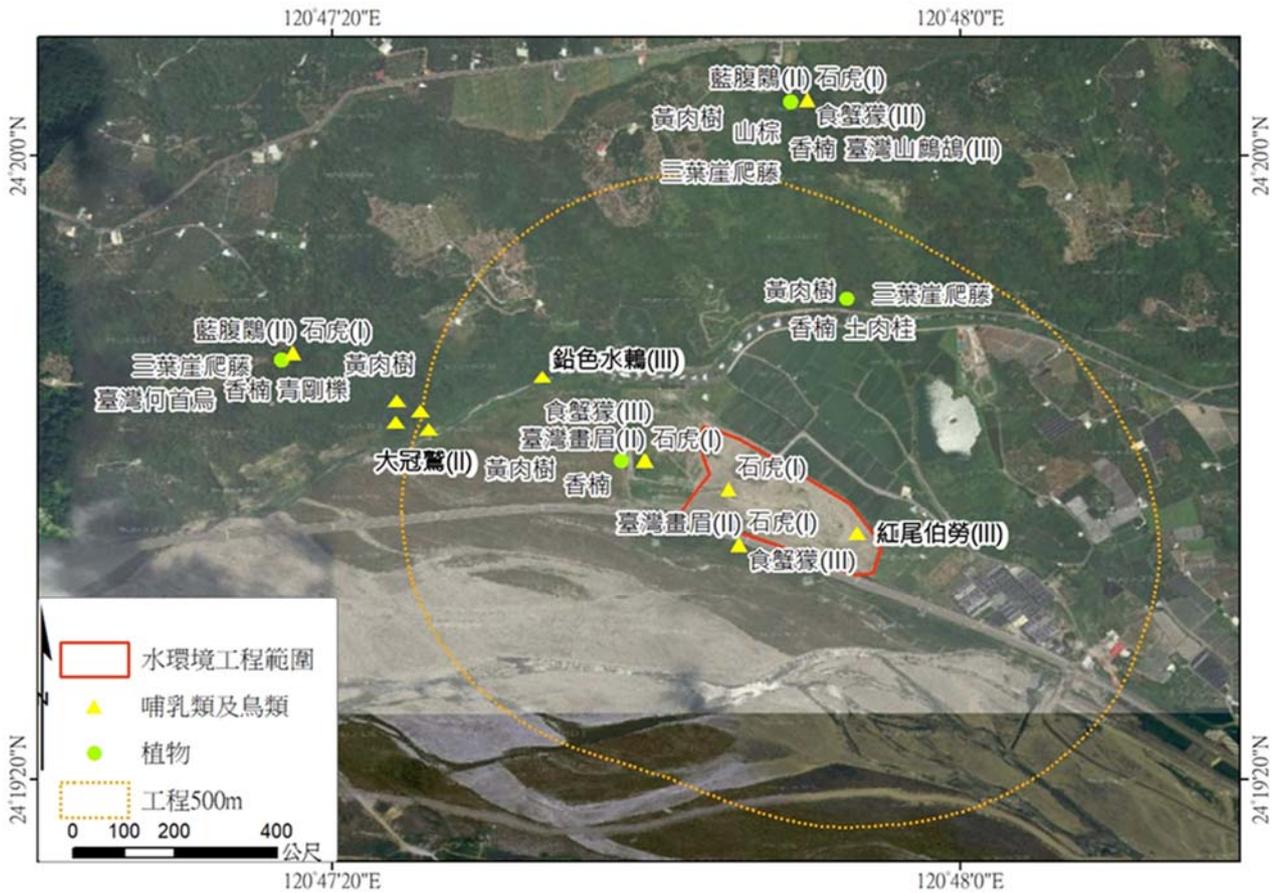
圖 4-7 「苗栗縣大安溪生態景觀公園亮點計畫」保育類動物及珍稀特有植物分布圖

依據「2017 臺灣維管束植物紅皮書名錄」的分級評估，本計畫將植物名錄之等級位於易危(VU)及易危(VU)以上的物種(不含栽培植物種)列為受脅植物，本計畫區目前暫無受脅植物的記錄；特有種則共計 5 科 7 種，其分布如圖 4-7，座標表如附錄七。

截至本季本計畫共記錄到 4 目 8 科 8 種野生哺乳動物(不包含無法鑑種的小型哺乳類)，以及記錄 1 種家畜，為家犬，物種名錄詳見附錄九。其中特有亞種 5 種，為山羌、臺灣野豬、鼬獾、白鼻心及臺灣野兔。依野生動物保育法公告之瀕臨絕種野生動物 1 種(石虎)，以及其他應予保育之野生動物 1 種(食蟹獾)。保育類野生哺乳類動物的點位資料詳如附錄九，分布如圖 4-7，物種照片詳見附錄九。

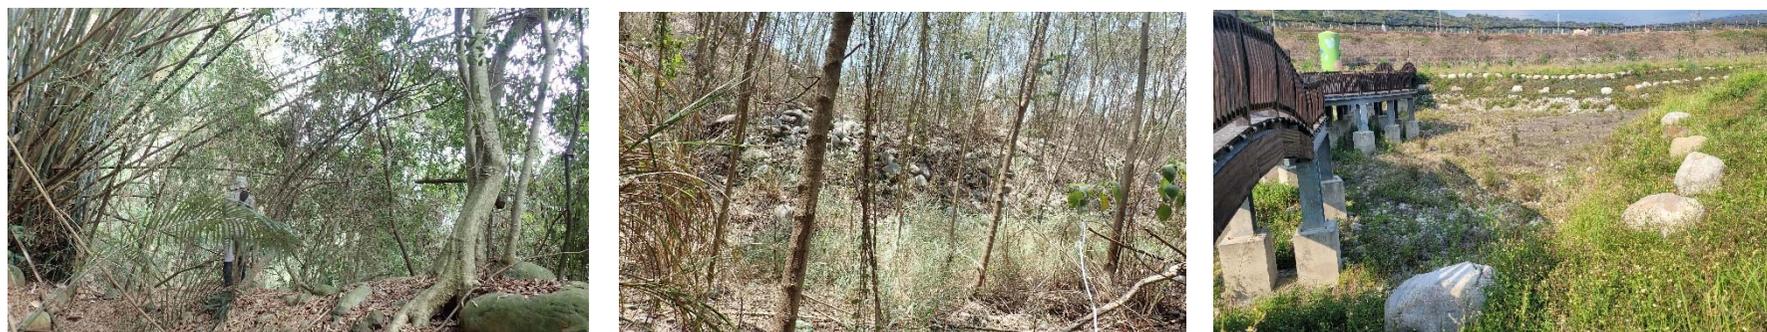
圖 4-8 苗栗縣大安溪生態景觀公園分區環境圖。左：山區；中：工程區域外；右：工程區域內。

為了解計畫工程對於物種影響，本計畫將紅外線自動相機設置區域依照離工程之遠近分為 3 區，分別為山區的樣區(大安 1 及大安 2)、鄰近景觀公園的樣區(大安 3 及大安 5)以及景觀公園內的樣區(大安 4)，比較周邊環境與大安景觀公園內外的哺乳類的組成差異(表 4-9)，則 11~9 月的各月資料野生哺乳類的種類數及 OI 值普遍以山區最高、景觀公園周邊次之，景觀公園內則除 6 月有記錄到石虎出沒外，其餘時間皆無野生哺乳類記錄(僅有家犬)，野生哺乳類的豐富度及歧異度越靠近景觀公園越低，顯示景觀公園的環境已不利野生哺乳類棲息。而石虎的 OI 值則以景觀公園周邊最高、山區次之、景觀公園內最低，顯示景觀公園周邊為石虎族群相對豐富的區域，但景觀公園的設立恐破壞石虎棲地，導致景觀公園內的石虎 OI 值相較周圍為低，分區環境詳如圖 4-8。

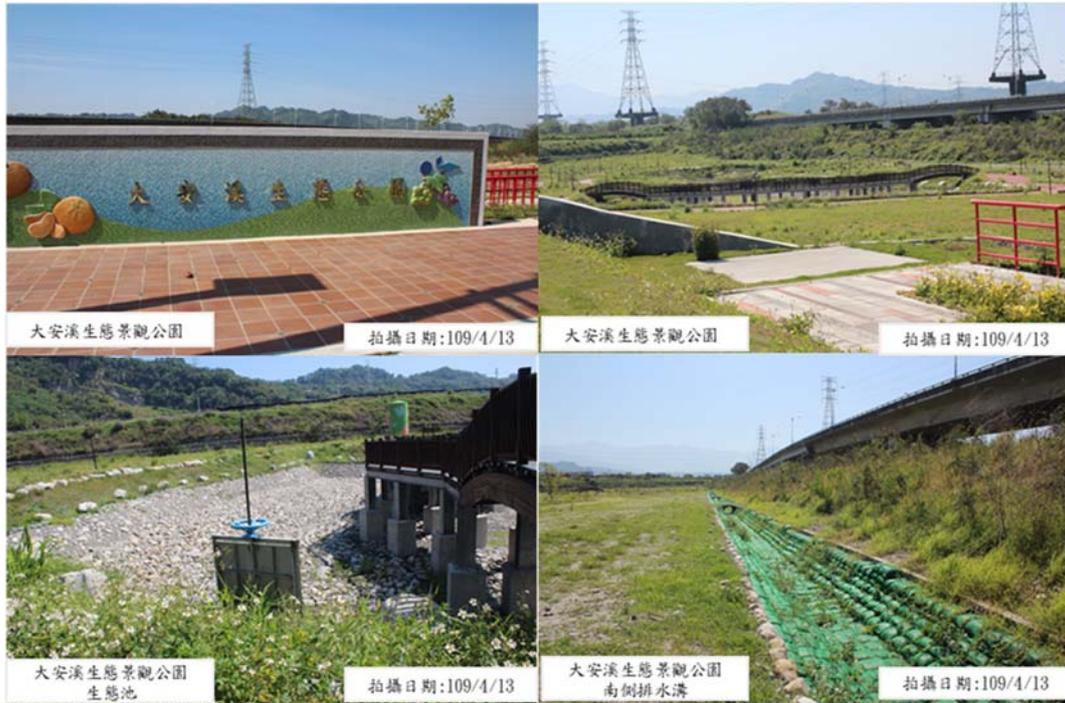
圖 4-9 「苗栗縣大安溪生態景觀公園亮點計畫」現地勘查照片

本團隊透過現地勘查確認當地環境詳如圖 4-9。待生態監測結束後確認監測結果，評估生態環境改善或復原的必要性及可行性，提供改善意見及未來工程規劃參考。製作快速棲地生態評估表確認各工程的影響狀況如附錄四所示，視狀況提出改善方法供縣府參考與執行。

依據生態資料盤點、地評估結果與現地勘查狀況進行生態評析，本計畫範圍內大多為已開發環境，環境組成涵蓋原生林、次生林、人造林、灌叢、農耕地、草生地等，陸域生態環境複雜度高，生態景觀公園南側樹林、老庄溪右岸可供鳥類、哺乳類等物種躲藏利用。計畫範圍旁多為農耕地、溫室、當地居民住宅等，生態池因季節考量與缺水原因呈乾涸狀態，僅南側排水渠道有水流通過，水域生

態棲地環境類型單一，故紀錄之蝦類以體型小之粗糙沼蝦為主。整體而言，計畫範圍內生物以鳥類為主，陸域動物調查與紅外線自動相機皆無調查到哺乳類動物。

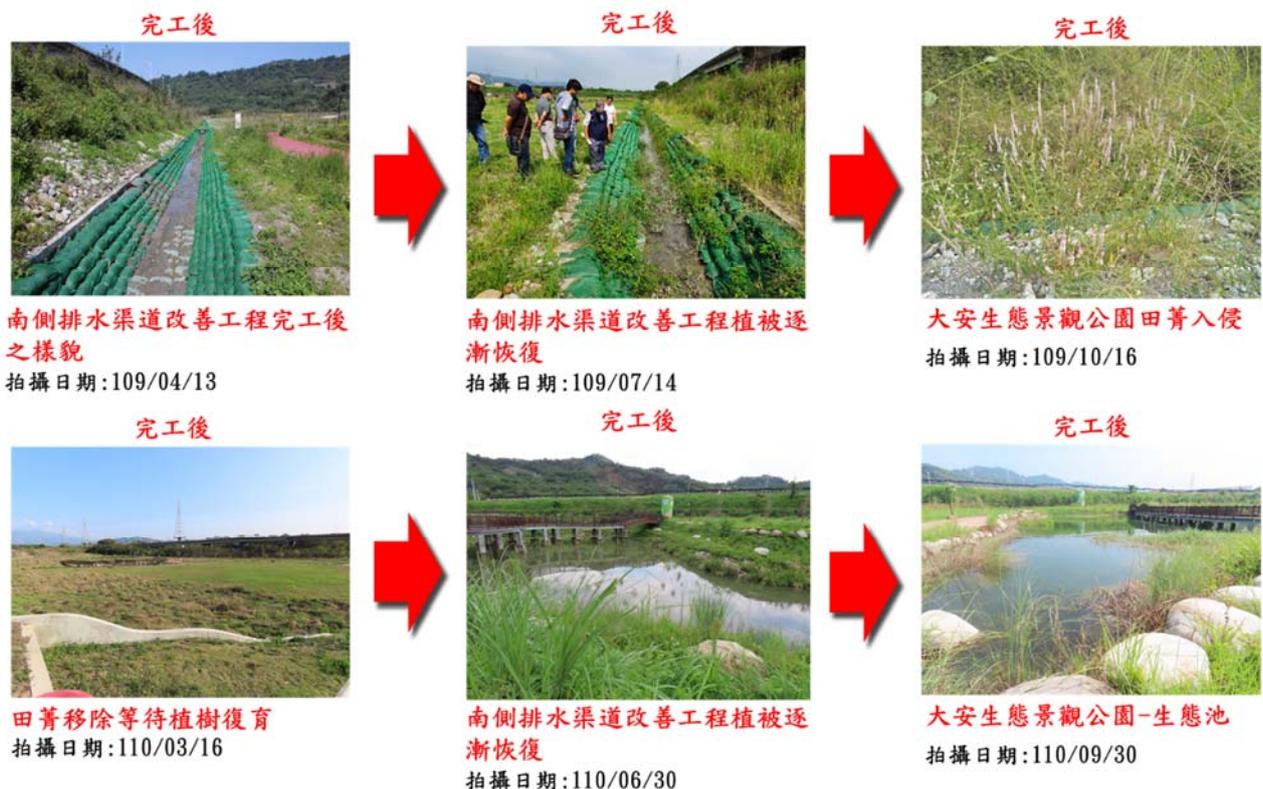
圖 4-10 「苗栗縣大安溪生態景觀公園亮點計畫」棲地影像監測圖

本計畫於民國 107 年 1 月 10 日施工並於 108 年 1 月 5 日竣工，本計畫利用苗栗縣水環境改善計畫網站之大安溪生態景觀公園棲地前期影像與現勘照片進行分析，用以評估因工程施作而擾動之植被恢復情況，如圖 4-10 所示。

工程完工已久施工前環境與施工後環境差異較大，植群較難恢復至施工前施工狀態，植群以田菁、大花咸豐草為主，田菁生長快速且葉片尖銳易影響

土包袋減緩渠道坡面，方便石虎及其他小型哺乳類逃脫，唯原生草種未確實生長致大花咸豐草與田菁入侵，現已移除田菁但仍有大花咸豐草生長於此，渠道範圍外之植被也保持原樣。

周遭陸域動物活動，現已大規模移除田菁並預計種植原生種樹木來恢復大安溪生態景觀公園之功能，本章節末也提供生態復育建議，期望公園能吸引當地動物並恢復生機。

1. 減輕：生態溝左岸之土包袋可多加疊 2 層，右岸因尚有甚多腹地，可使之更緩坡化。
2. 減輕：施設動物廊道之涵洞上方最好能覆土，並灑播當地有紀錄之原生草種。
3. 迴避：本工程僅針對渠道範圍施作，儘量不移除兩側植物，以提供野生動物良好活動環境。
