三、山寮排水(第三期)改善及橋梁改建工程併辦土石標售 (1k+030~2k+400)

(一)工程介紹

本工程位於彰化縣彰化市，工程內容為 1K+030~1K+700 兩側混凝土護岸拓寬，1K+700~2K+040 既有土堤改建為混凝土護岸，總計長度 1,370m，於 110-111 年度預計辦理提報至施工設計階段、施工階段檢核作業。本計畫現階段已完成提報至施工階段生態檢核作業。預定工程範圍如圖 86，細部設計平面圖如圖 87 所示。

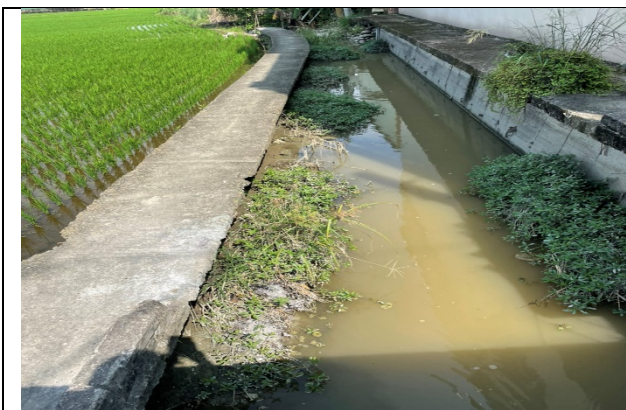
110/08/26 農田旁土堤排水路

檢核團隊於民國 110 年 8 月 26 日由調查人員進行現場勘查，本計畫 111 年 1 月至 6 月進行施工階段滾動式調查。預定工區排水路上游兩側以農田為主，有部分長條林帶分布，堤岸現況為土堤形式，兩岸植被茂盛，及一些果樹植栽，排水路下游已整建為垂直混凝土護岸，有零星廠房分布。水質濁度高，觀察到的水生物種為福壽螺及吳郭魚等外來種，生態議題主要為濱溪植被保留及復育。生態關注區域為河道上游區域，生態高度敏感區域為林帶範圍，生態中度敏感區域為濱溪植被範圍，山寮排水溝兩側均為垂直混凝土牆，山寮排水溝下方有大面積泥灘，為陸蟹提供適合棲地生存。兩側為大面積之農地，溪濱植物生長茂盛，河道水流緩慢及水質稍混濁。施工階段環境現況照片，如圖 88 所示。

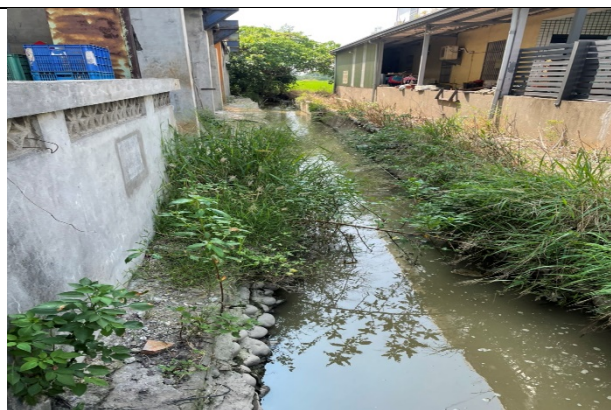
110/08/26 水岸及護坡照片(上游)

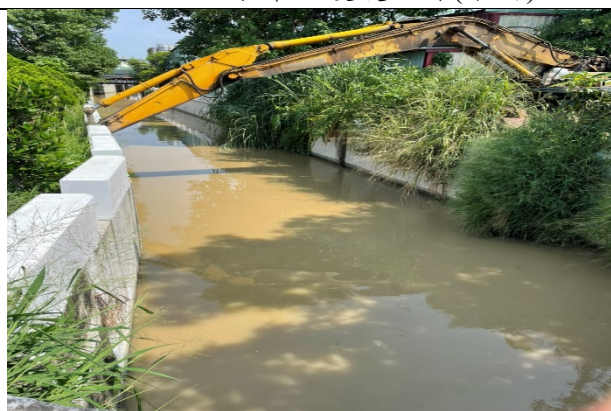
110/08/26 水岸及護坡照片(下游)

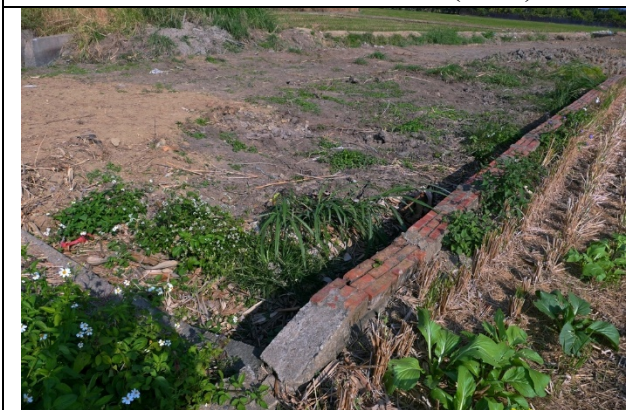
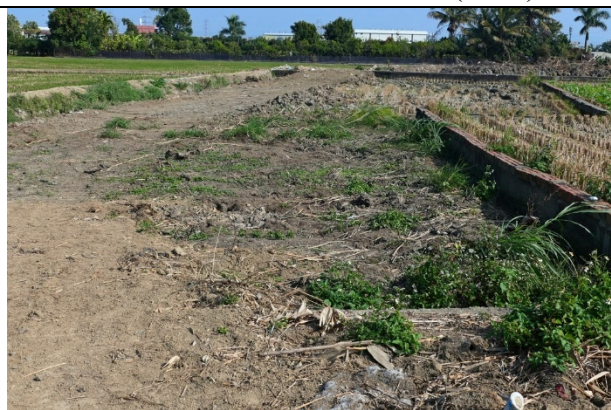
111/01/11 陸域南海溪蟹密集區棲地照片

本計畫於現階段執行過程中，施工中因廠商回報與現地檢視有不明洞穴，經由調查確定為南海溪蟹洞穴並依現地調查將南海溪蟹密集區以警示線封鎖，後續依發文以生態異常狀況發生呈送縣府與廠商，於附件五說明，並於後續依滾動式調查討論適宜南海溪蟹密集區保存與維護方案。

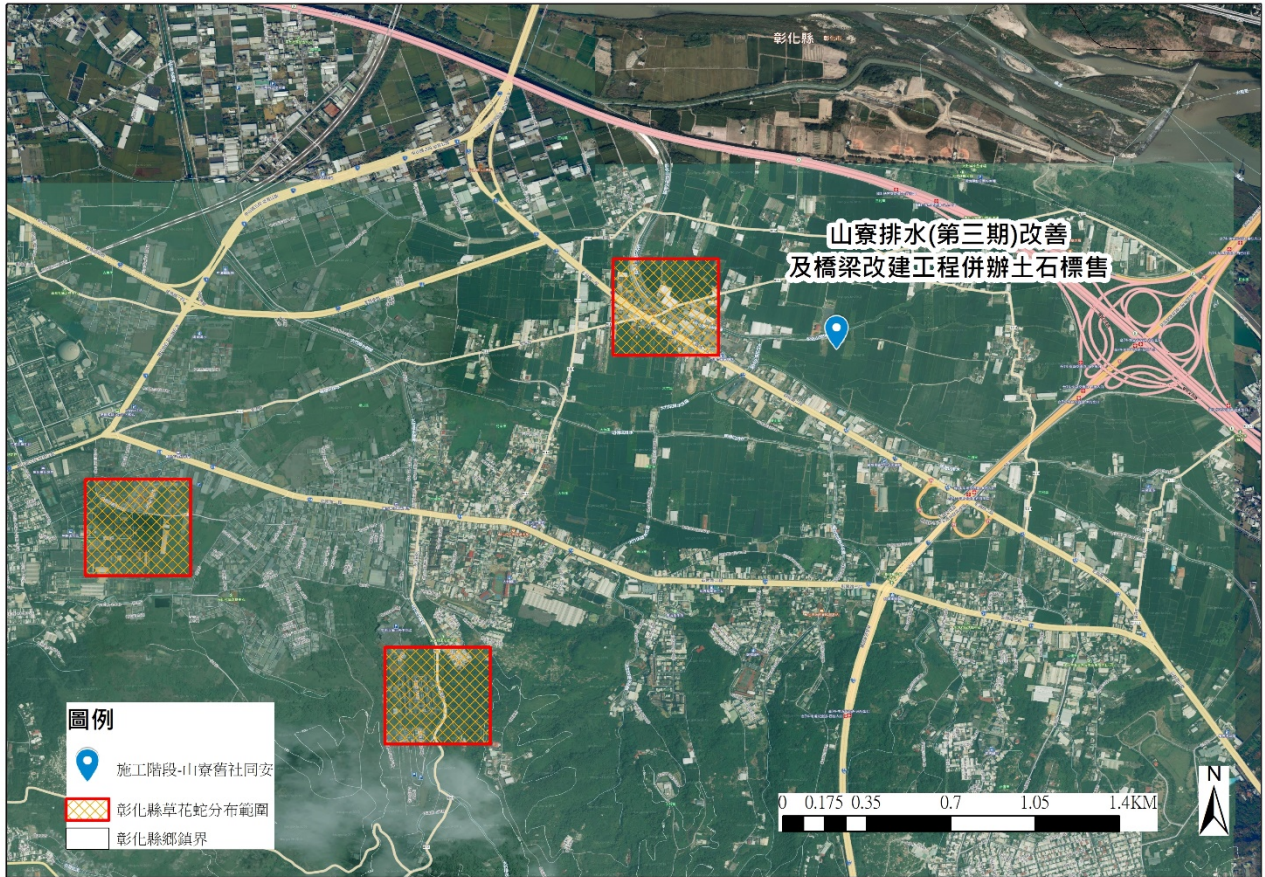
圖 90 山寮排水(第三期)改善及橋梁改建工程併辦土石標售(1k+030~2k+400)
草花蛇潛在棲地範圍圖

本計畫彙整之生態評析如表 148 所示，工程範圍生物關注物種如表 149 所示；環境敏感圖，則如圖 89，為保護保育物種，其中因南海溪蟹密集區為陸蟹使用棲息區域，故定義為高度敏感區域。同時須施工階段工程單位注意該棲地環境，非精確到公尺等級，係以分析網格 200mX200m 棲地計算，紅框以草花蛇的核心活動範圍半徑 200m，草花蛇潛在棲地範圍施工保育示意圖，如圖 90。
