頁碼
圖 1 新街排水出口抽水站工程生態調查點位分布圖 .....	2
圖 2 新街排水出口抽水站工程環境現況圖 .....	4
圖 3 新街排水出口抽水站工程生態敏感圖 .....	7

本計畫生態調查日期為 109 年 11 月 2 日至 11 月 3 日，調查範圍為新街排水出口抽水站工程範圍往外 200 公尺進行沿線調查如圖 1 所示，輔以「彰化南部地區綜合治水檢討規劃（大城地區魚寮溪等排水系統）」、「彰化沿海重點底棲生物及經濟魚種調查監測」、「台灣生物多樣性網絡」、「生態調查資料庫系統」及「eBird」等線上資料庫及文獻蒐集初步盤點。其既有生態資料盤點如表 1 所示；現地調查成果如表 3 及附件一所示。

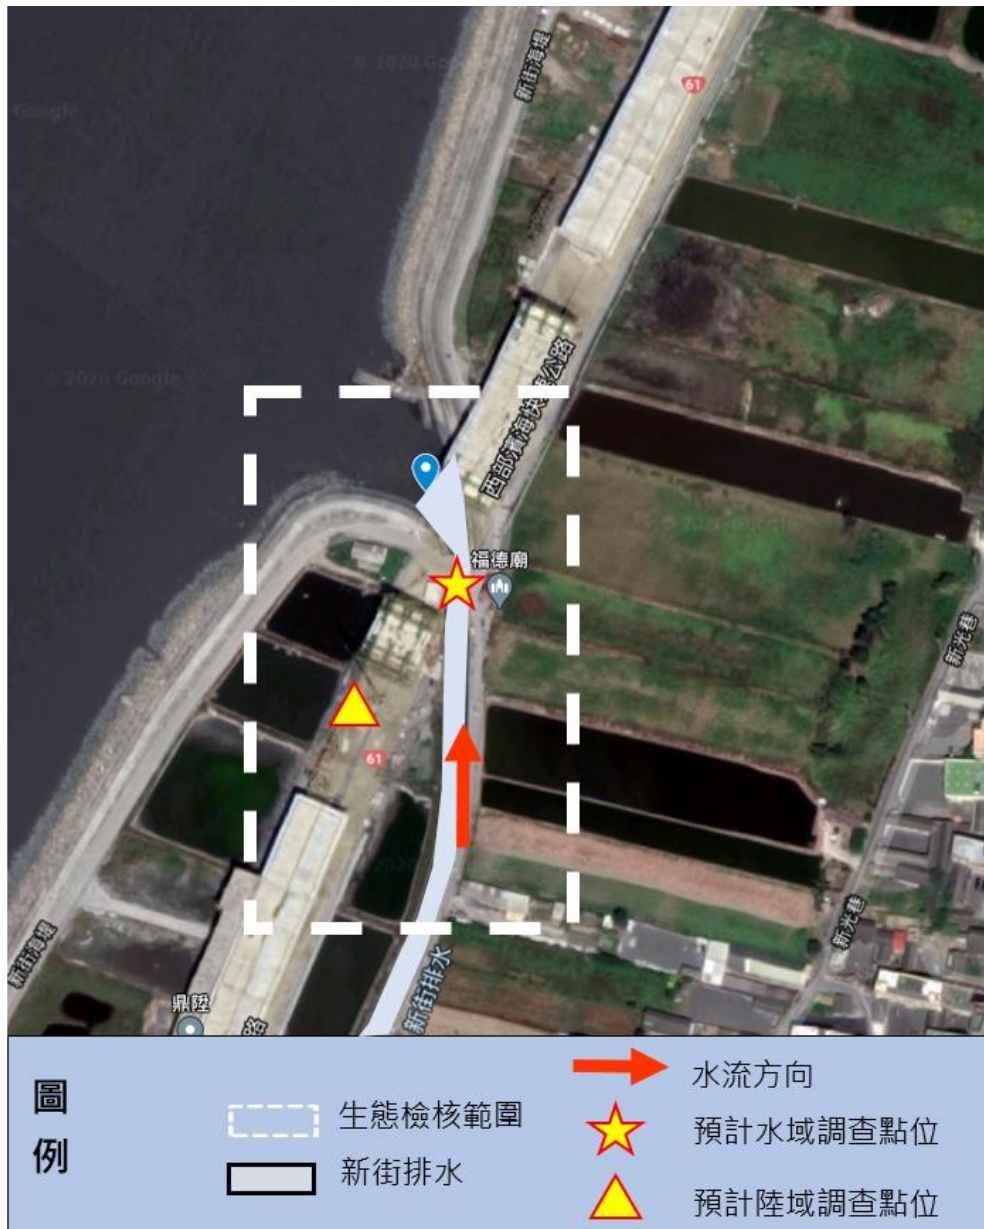
圖 1 新街排水出口抽水站工程生態調查點位分布圖

本計畫於彰化縣大城鄉海岸線附近，周遭環境以農田、魚塭、草生荒地、窪地等環境如圖 1 所示。本計畫執行水利工程快速棲地評估時也擴增點位以利判別整體棲地型態，其調查樣站點位如圖 1 所示。於 109 年 9 月 29 日及 109 年 10 月 16 日進行現場勘查，其工區旁有魚塭及草生荒地，未來將會重點調查該區分布物種，以利生態評析使用。於 109 年 10 月 16 日進行現場勘查，計畫區近海，可能有過境候鳥會利用附近草生地及魚塭休憩覓食，西濱快速道路下方有些施工孔洞可供鳥類棲息，由於尚未進入過冬季節，除了常見麻雀、白頭翁、野鴿、家燕、棕扇尾鶯等物種，另有高蹺鴿、東方環頸鴿、小環頸鴿、鷹斑鷓鴣等水鳥於此地覓食。

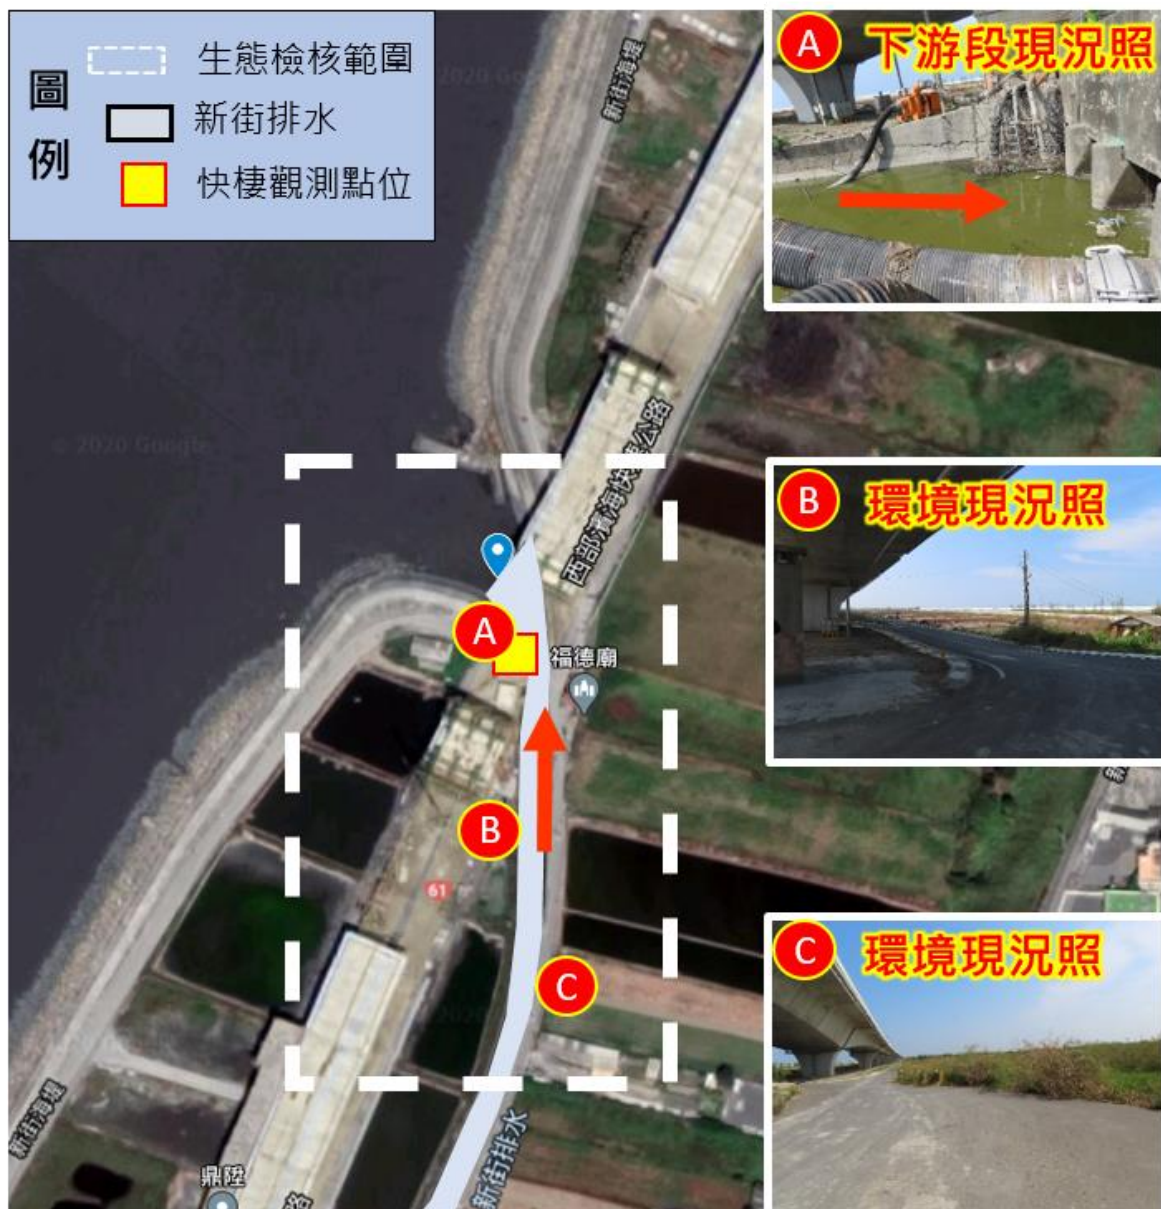
圖 2 新街排水出口抽水站工程環境現況圖

本計畫於 109 年 10 月 16 日利用水利工程快速棲地生態評估新街排水(詳參附件三)，其點位如圖 2 所示，其每人每項分述如表 4 所示，最後取平均數以表示本次評分，分數為 23.6 分(總分數 100 分)，屬於棲地品質差的生態品質。本區域為直立式護岸，防潮閘門緊閉，內外水質無法交換，其水域靜止不流動，水體混濁無法清楚判別水中生物，陸域環境分數較水域環境高。

**A.水域型態：**新街排水之出海口位於感潮帶，防潮閘門平常緊閉，即使適逢漲潮內外水體也無法流通，影響水質及洄游性生物上溯，建議輪流開放內外兩處閘門，以改善水質及避免阻斷縱向通道的連續性。

**B.水質及底質：**濁度高，水體顏色為深綠色且有異味，渠道為封底不透水，護岸形式為垂直混凝土護岸，水域廊道的連續性受下游出海口水門緊閉之限制，溪濱廊道之連續性則被護岸所阻斷。

水域廊道連續性的維持：下游出海口防潮閘門緊閉，使水體無法與外水交換，建議配合潮汐適時在非滿潮時開啟，讓內外水可以流動，或輪流開啟內外防潮閘門，以利水體交換及洄游性生物移動。

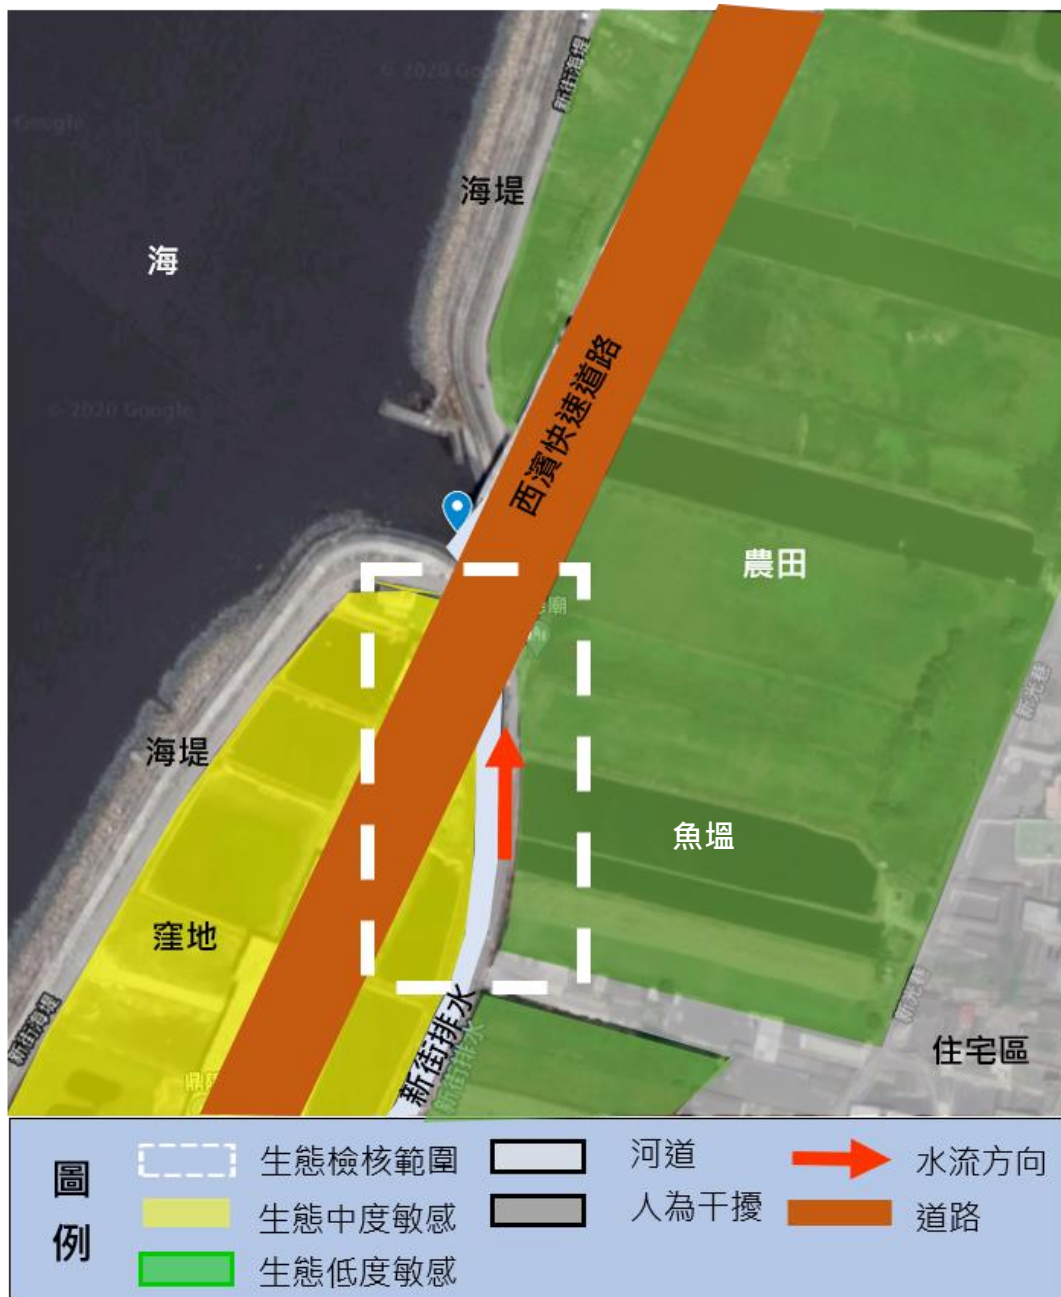
圖 3 新街排水出口抽水站工程生態敏感圖

本計畫依據生態調查資料及生態棲地評估表之結果進行整體工程生態評析如表 5 所示，藉由生物及棲地組成後繪製該區域生態敏感圖如圖 3 所示，其生態議題及關注區域說明(生態敏感圖)說明如下：

根據生態評析結果，預定工區具有多種類型的棲地，包含了周邊農耕地、窪地、草生荒地、渠道內泥灘地等，提供生物棲息與覓食的場所，提供麻雀、紅鳩、臭鼬等農田常見物種覓食與活動，渠道內草生灘地退潮時會出現，有部分從堤外進入的螃蟹如弧邊招潮蟹、窄管招潮蟹等活動其中，另外可見泥灘地上有水鳥行走的腳印。

此外，周圍除了水泥化的人工結構物外(海堤、路面及高架橋)，周遭的草地及窪地，為水鳥提供食物來源以及可躲藏的區域，例如：小白鷺、夜鷺、大白鷺、高蹺鴿等鳥類。該區域濱海，可能會有過境候鳥選擇窪地及草生荒地做為休憩的中途站，故本計畫將其定義為中度敏感區。

本計畫根據現場勘查調查紀錄、生態調查及該工程相關資訊確認潛在議題，完成繪製新街排水出口抽水站工程的生態敏感圖繪製，如圖 3 所示。
