學甲區六號道路 安心·綠色廊道

「學甲區六號-25m道路工程」 生態檢核成果說明會

日期：2023/02/20

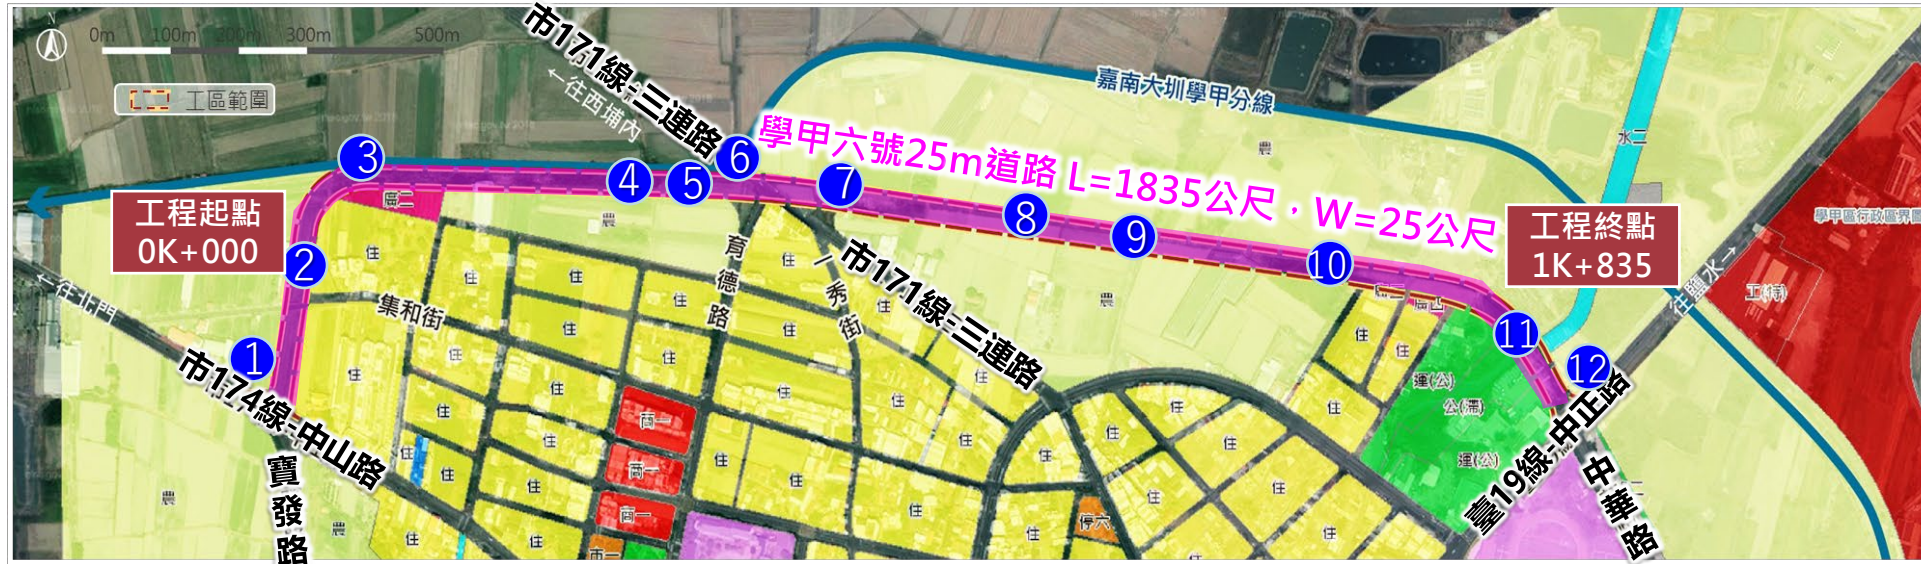
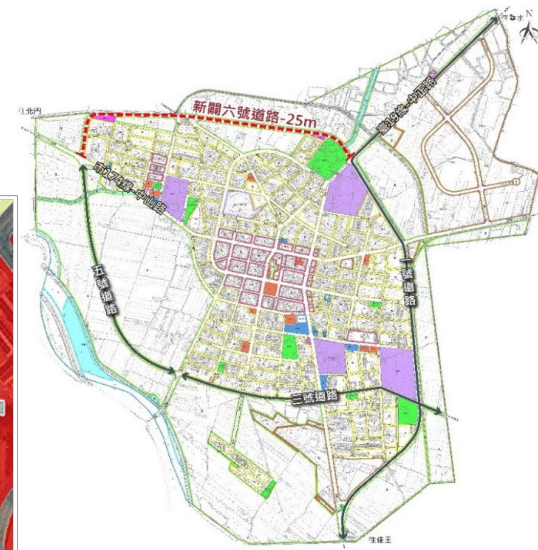
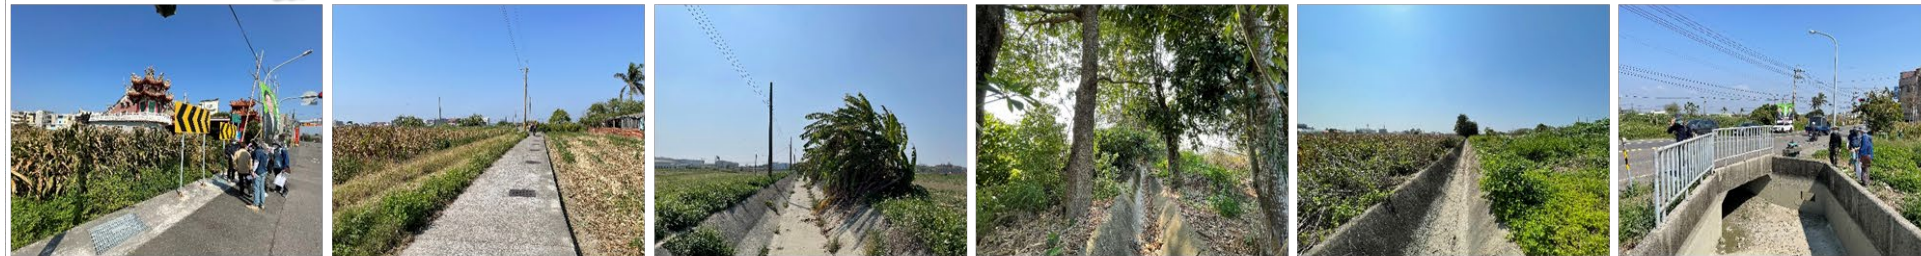
① 六號道路鄰近玉皇宮 ② 部分道路抵觸既有暗溝 ③ 嘉南大圳學甲分線 ④ 下溪洲小給3-兩側喬木 ⑤ 下溪洲小給3-兩側農田 ⑥ 三連路周邊灌排現況

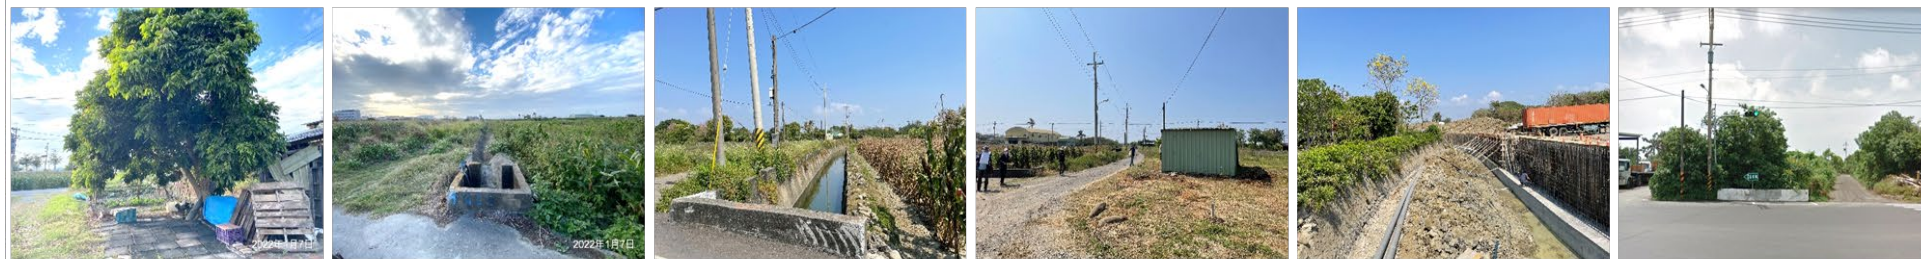
⑦ 六號道路鄰近鐵皮工寮 ⑧ 下溪洲小排2現況 ⑨ 便橋、下溪洲小排2現況 ⑩ 六號道路鄰近鐵皮工寮 ⑪ A4-A3幹線改善工程 ⑫ 臺19線與六號道路銜接

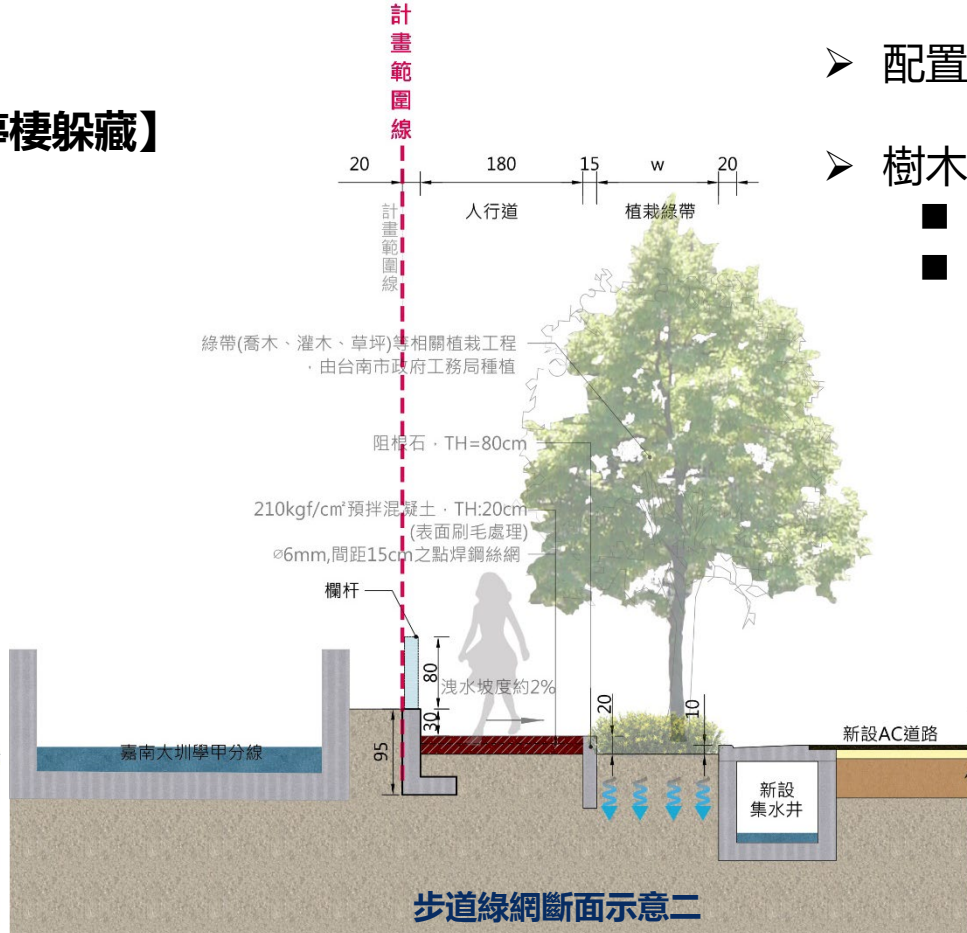
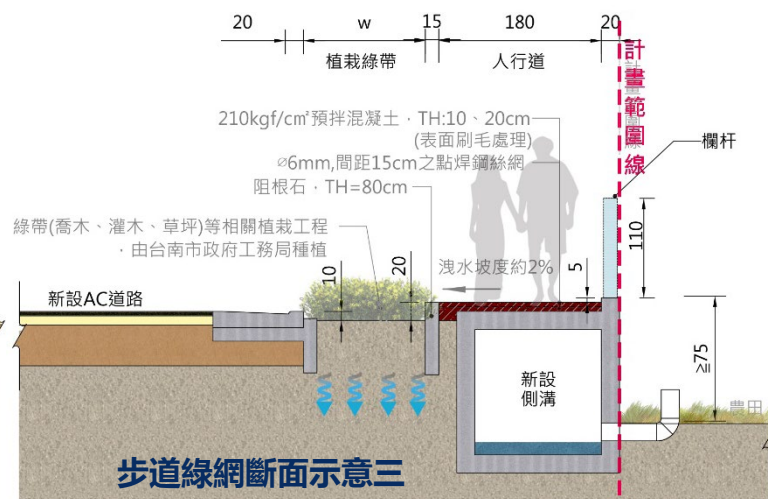
【設計**連續式綠帶**，提供鳥類、動物停棲躲藏】

- 配置人行道淨寬為**1.8m**，植栽帶**0.40~1.35m**
- 樹木植栽以**原生種為原則**
 - 喬木：如**樟樹、瓊崖海棠、臺灣赤楠**
 - 灌木：如**月橘、鵝掌葵**

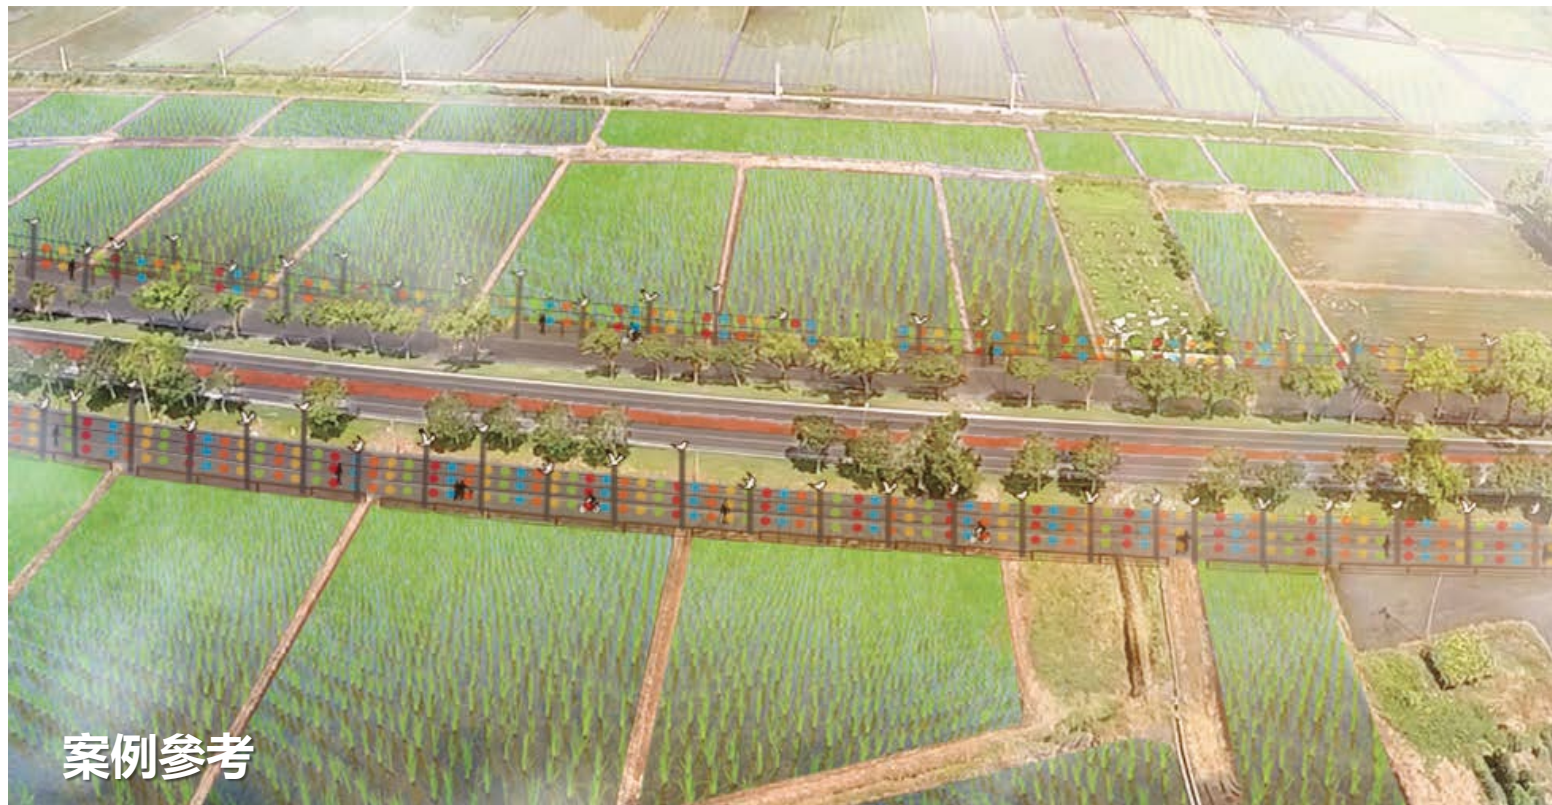
裝置藝術暨警鳥器案例參考圖

學甲6號道路二側為單純的農田及嘉南大圳，田園風情濃厚，道路不僅兼顧運輸與觀光族群之使用，農田周邊更因鳥類可能盤旋於道路間，未來將建議結合「**裝置藝術+警鳥器**」（如下參考圖），藉由居民或學校共同參與鳥類引導設施意象牌的製作，於主要路口示範段附掛，如三連路口...，漫遊車道兩側，提升道路的環境景觀效益，更藉由風力旋轉牌面引導鳥類抬升飛行軌道，降低可能的路殺風險。

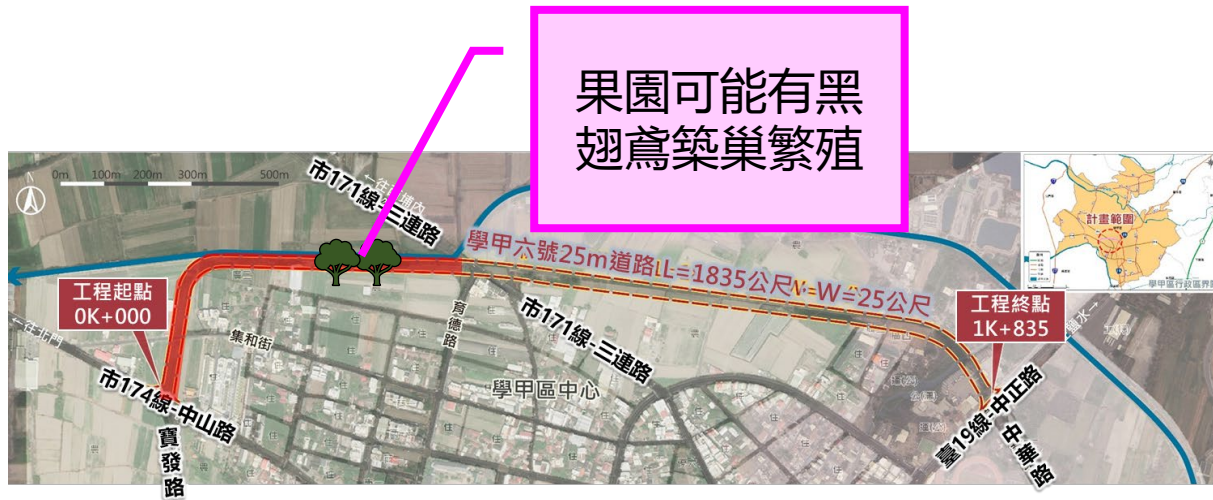
時間迴避及限縮工區範圍

分段施工

- 冬季進行嘉南大圳學甲分線段施工，避開黑翅鳶繁殖高峰

施工圍籬減少噪音及限制擾動區外範圍
