## 4.11 林園排水治理工程(10k+181~11K+300)(第三之二期)與林園排水

### 左岸整治工程

#### 4.11.1 工程背景及現況概述

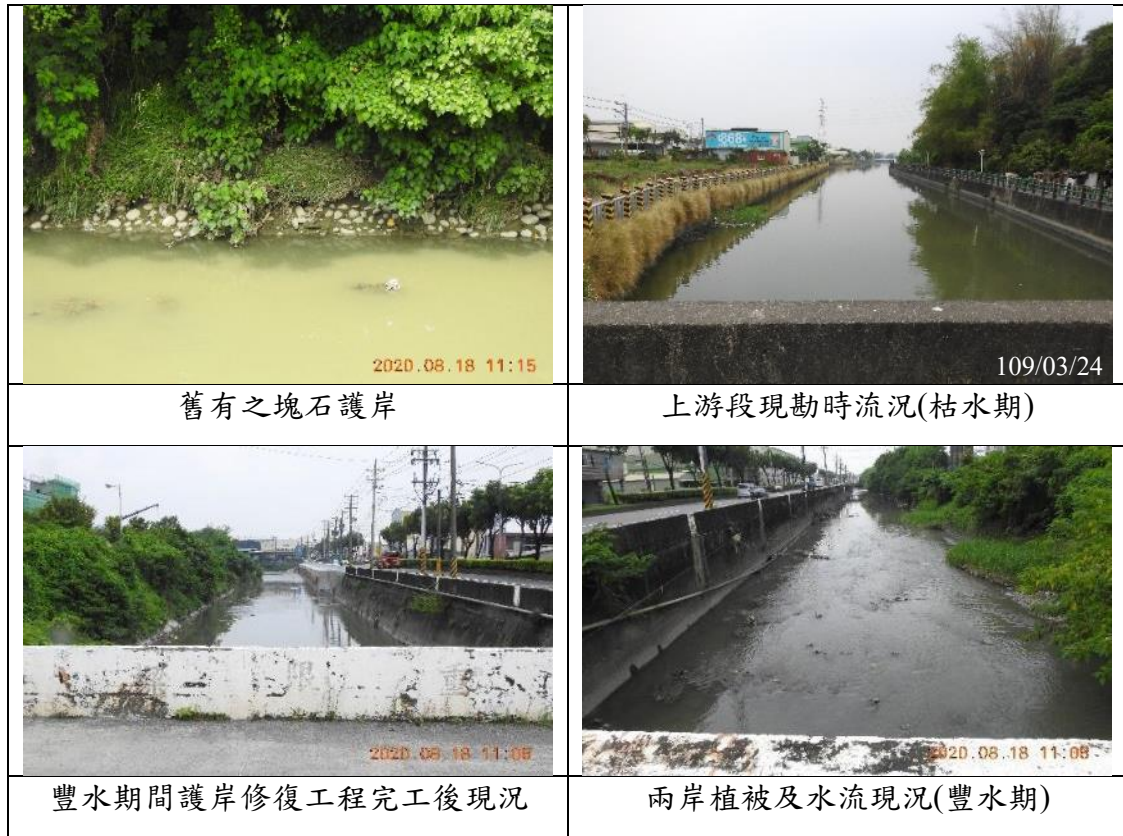
圖 4.11.1-2 「林園排水治理工程(10k+181~11K+300)(第三之二期)」與「林園排水左岸整治工程」預定工區施工前環境照

穿林園工業區，由北向南匯入高屏溪河口，治理長度約1,200公尺。河道兩側為既有混凝土、襯排以及漿砌塊石等混合工法護岸，本次調查水流量大但流速平緩，兩側護岸垂直高聳，阻隔水陸域交界過度帶不利生物通行遷徙。河床中央及兩側高灘地有草生、藤蔓及灌木植被生長分布，兩側堤岸外有灌叢、喬木、竹林的植生綠帶。河道中多為泥沙及有機碎屑沉積，水質因承接鄰近工業區之廢汙水與民生汙水等，水色呈褐色且混濁，靠近工區下游段有工程進行中，其土方堆置河道中，泥沙流入水體更導致水質惡化，不利生物棲息(圖4.11.1-2)。施工前依野溪治理工程生態回復追蹤評估指標(附錄十六)評估如表4.11.1-3；並將其歸類為「區域排水之環境營造」(表3.2.1-1)。

<p style="text-align: right;">109/03/24</p>	  <p style="text-align: right;">109/03/24</p>
<p>目標區段台電超高壓變電所旁</p>	<p>下游段流速水深與工程擾動現況</p>
  <p style="text-align: right;">109/03/24</p>	  <p style="text-align: right;">109/03/24</p>
<p>水質狀況不佳</p>	<p>兩側植生狀況(枯水期)</p>

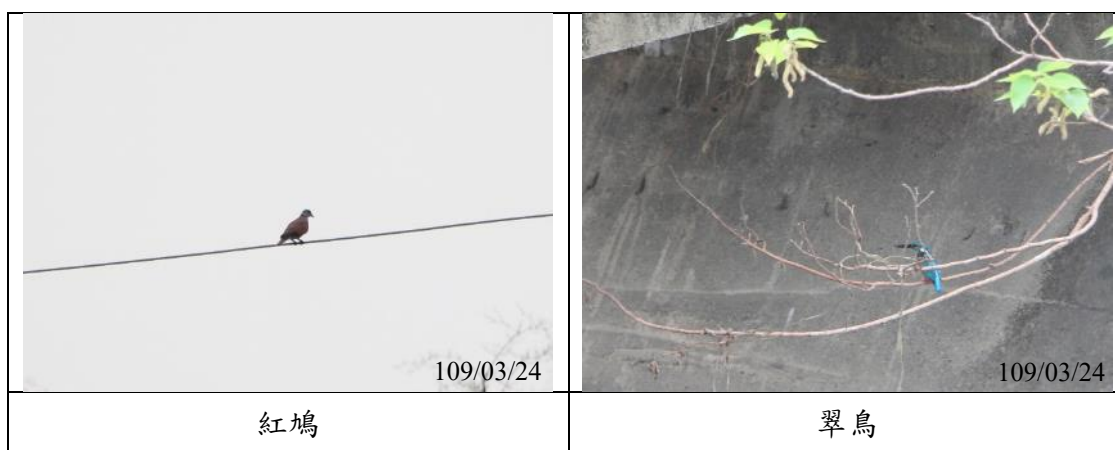
圖 4.11.2-1 「林園排水治理工程(10k+181~11K+300)(第三之二期)」與「林園排水左岸整治工程」生態調查物種照片

此區底質以卵石、礫石、泥沙、有機物碎屑沉積、鋼筋混凝土塊以及倒木為主，水流量大具淺流、淺瀨及岸邊緩流，潭區主要出現於既有跌水工及壩體刷深處，棲地類型多樣性尚可。周遭緊鄰工業區，水質受其排汙影響現況不佳，水色呈黃褐色且濁度偏高，水面浮有汙物且河床及兩側灘地裸露處多有垃圾堆積(圖4.11.2-1)。

<p>109/03/24</p>	  <p>109/03/24</p>
<p>紅冠水雞</p>	<p>夜鷺</p>
  <p>109/03/24</p>	  <p>109/03/24</p>
<p>麻雀</p>	<p>白尾八哥</p>
  <p>2020.08.18 11:26</p>	  <p>109/03/24</p>
<p>八哥</p>	<p>黑眶蟾蜍(路殺)</p>
  <p>109/03/24</p>	  <p>109/04/08</p>
<p>疣尾蝎虎</p>	<p>斑龜</p>

<p>109/09/05</p>	  <p>109/03/24</p>
<p>紅耳龜(引進種)</p>	<p>綠鬣蜥(引進種)</p>
  <p>109/08/19</p>	  <p>109/08/19</p>
<p>豹紋翼甲鯰(引進種)</p>	<p>食蚊魚</p>
  <p>109/08/19</p>	  <p>2020 08 14 10:00 AM</p>
<p>吳郭魚</p>	<p>鬍鯰</p>

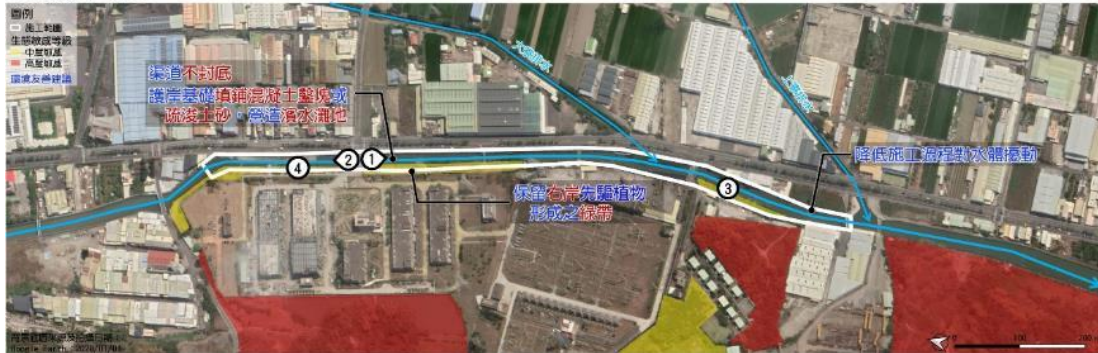
圖 4.11.3-1 「林園排水治理工程(10k+181~11K+300)(第三之二期)」與「林園排水左岸整治工程」生態關注區域圖

林園排水左岸整治工程  
一. 非水路改善450公尺  
二. 其他相關構造及雜項工程

- 環境友善建議
- 一. 渠道不封底維持自然渠底
  - 二. 護岸基礎堆疊混凝土鑿塊或填鋪疏浚土砂，營造濱水灘地
  - 三. 保留右岸先驅植物形成之綠帶
  - 四. 降低施工過程對水體擾動
  - 五. 施工便道建議使用既有道路

林園排水左岸整治工程標準斷面圖(初設階段)

適用階段	保育措施	環境友善措施建議	是否達成(109/07)	執行說明
設計階段	減輕	在工程安全與維持通洪的前提下，原設計護岸基礎建議可考慮以多孔隙形式設計，以營造水下生物棲地，有利洄游與現地水生生物棲息。多孔隙基礎提供參考原則如下： a. 基礎以預鑄塊或沉箱等形式設計排疊 b. 前述基礎預留之空間，內填塊石或打除回收之混凝土塊，以營造孔隙度	<input type="checkbox"/> 是 <input type="checkbox"/> 否 <input checked="" type="checkbox"/> 未定案	工程仍於設計中，待定案後確認。
	警示	本段右岸有以構樹、榕樹、血桐等先驅木本植物形成之綠帶棲地，調查過程中發現許多鳥類如夜鷺、紅冠水雞、翠鳥等鳥類利用。建議後續如有右岸工程之治理規劃或設計，務必請生態團隊參與提供建議。	<input type="checkbox"/> 是 <input type="checkbox"/> 否 <input checked="" type="checkbox"/> 未定案	
	減輕	降低施工過程對水體擾動產生濁度。 a. 以鋼板樁區隔工區與排水渠道，減少工程對於水域棲地的干擾 b. 機具不下至溪床施作，避免機具輾壓河道 c. 維持河道常流水，避免截流或阻斷水體，造成下游斷流 d. 濁度控制並且定期監測工區上下游溪水之濁度。	<input type="checkbox"/> 是 <input type="checkbox"/> 否 <input checked="" type="checkbox"/> 未定案

施工階段	減輕	施工便道建議使用既有道路。	<input type="checkbox"/> 是 <input type="checkbox"/> 否 <input checked="" type="checkbox"/> 未定案	工程仍於設計中，尚未進入施工階段。
------	----	---------------	---	-------------------
