白河區市道172線18米計畫道路拓寬工程

公共工程生態檢核自評表

生態監測紀錄表

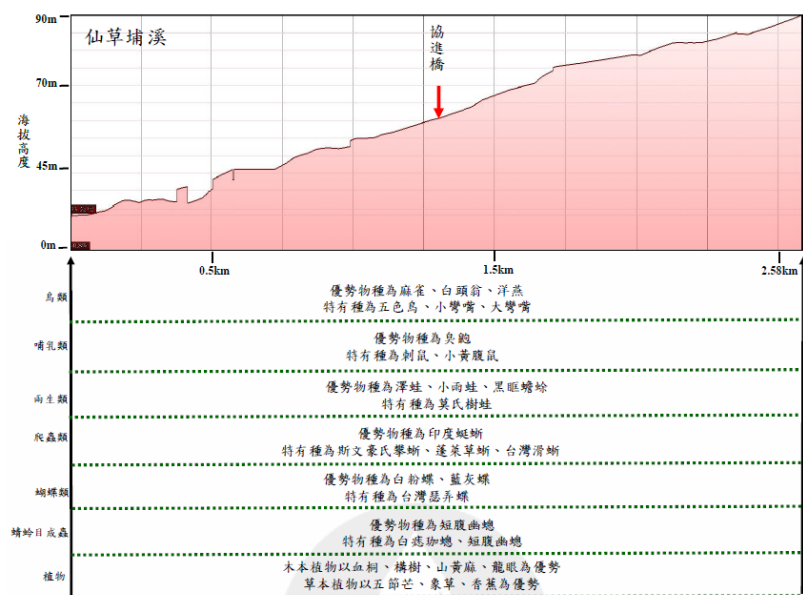
圖 4-161 急水溪流-仙草埔溪優勢種及特有種示意圖

節錄急水溪流白水溪支流仙草埔溪之協進橋樣站(194125,2583543)生物調查結果如下：

陸域生態共調查到植物共149種、鳥類22科34種、哺乳類3科7種、兩棲類6科10種、爬蟲類7科21種、蝴蝶類5科57種、蜻蜓類8科17種。特有(亞)種包括小梗木薑子、香楠、疏花魚藤、石朴；五色鳥、小彎嘴、大彎嘴；刺鼠、小黃腹鼠；莫氏樹蛙、斯文豪氏攀蜥、蓬萊草蜥、臺灣滑蜥；臺灣瑟弄蝶、善變蜻蜓、白痣珈蟪、短腹幽蟪等。未記錄保育類物種。

水域生態共調查到魚類22科34種、蝦蟹類3科4種、螺貝類6科9種、水生昆蟲7目11科20種。特有種包括臺灣鬚鱨、假鋸齒米蝦、拉氏明溪蟹等。未記錄保育類物種。

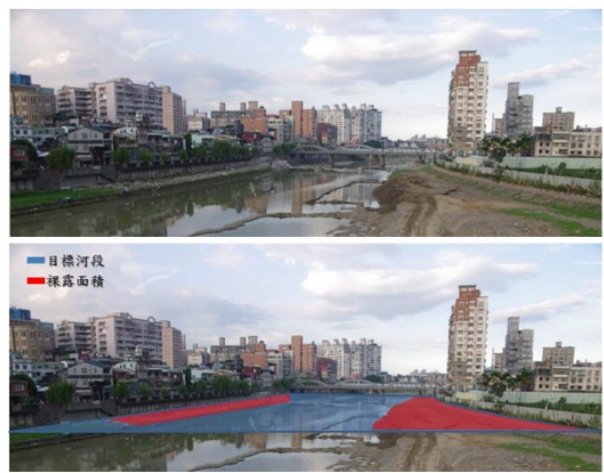
圖 D-1 裸露面積示意圖

生態意義：檢視流量洪枯狀態的空間變化，在水路的水陸域交界的過渡帶特性註：裸露面積為總面積(目標河段)扣除水與植物的範圍 (詳圖D-1裸露面積示意圖)

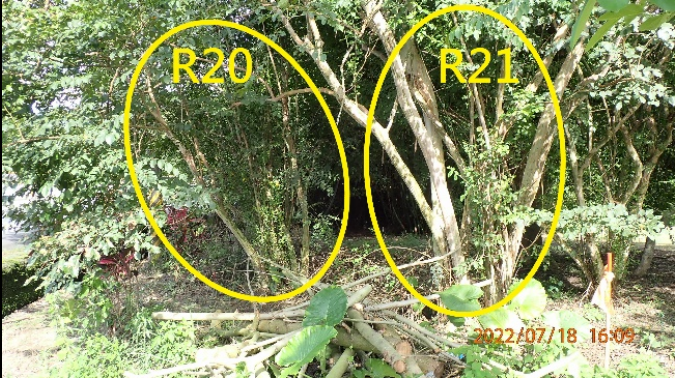
填表人員 (單位/職稱)	陳佳郁	參與日期	2022/7/18
參與方式	<input checked="" type="checkbox"/> 現地勘查 <input type="checkbox"/> 訪談 <input type="checkbox"/> 座談會 <input type="checkbox"/> 說明會 <input type="checkbox"/> 工作坊 <input type="checkbox"/> 其他	地點	172線37K+276~38K+796
參與人員	單位/職稱	參與角色	
陳佳郁	國立臺南大學流域生態環境保育研究中心/經理	生態團隊	
曾暉倫	國立臺南大學流域生態環境保育研究中心/組長	生態團隊	
蔣孟齊	國立臺南大學流域生態環境保育研究中心/組員	生態團隊	
黃尉誠	國立臺南大學流域生態環境保育研究中心/組員	生態團隊	
意見摘要	處理情形回覆		
提出人員：生態團隊	回覆人員：		
<p>1.設計圖說(F7-01~F7-05)指認三處需移植之植栽，分別為九芎2處、茄冬1處，但平面圖(R20、R21、R62)及處理表(R20、R26、R62)之編號有所出入，經本團隊現地勘查後發現 R26 並非九芎且 R25 應為龍眼，可能是處理表內容有誤。請確認後將移除或需移植的樹木進行不同標示，工程範圍外的其他鄰近喬木進行樹木保護作業(完工後將保護措施撤除)，另外樹木移植計畫訂定後(移植時程、斷根修枝作業及欲移植地點等)，請提供生態團隊以利後續追蹤。</p>

<p>● 陳嬾如(尚鉸營造有限公司/工地主任)：</p> <ol style="list-style-type: none"> 1. 設計圖說誤植部分，將修正設計圖說。 2. 需移除或需移植的樹木將進行不同標示。 3. 工程範圍外的其他鄰近喬木，將會以警示帶區隔並加以保護。 4. 後續移植地點需待主辦單位確認，再行告知。 		
<p>2.新闢道路部分(主幹道 37K+800~38K+200 右側路徑)，該道路右側闊葉林及高草地為生態保護對象，工程範圍界定後須拉設警示帶，避免機具及施工人員擴大開挖或誤傷。</p>

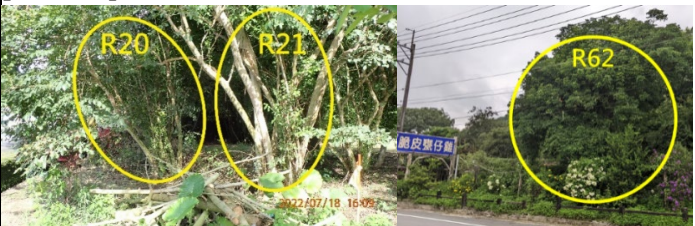
1.保全38K+000~38K+180岔路山壁側次生林地區域																																									
<p>[施工前]</p>  	<p>[施工中]</p>																																								
<p>日期：2022/7/18生態團隊拍攝 說明：該區段次生林相完整、穩定，但緊鄰工地，除林緣影響工程施作之喬木重點清理外，應避免擾動該林地。</p>	<p>日期：按一下或點選以輸入日期。施工廠商拍攝 說明：</p>																																								
2.保全預定移植之喬木並明顯圈圍、區隔直至移植。																																									
<p>[施工前]</p>

<p>[施工中]</p>																																								
<p>日期：2022/7/18生態團隊拍攝 說明：預定移植之喬木，應明顯圈圍、區隔標示，並叮囑施工人員注意，以避免誤傷或毀壞，並依規移植至機關指定位置。</p>	<p>日期：按一下或點選以輸入日期。施工廠商拍攝 說明：</p>																																								
3.施工便道、料區、土方暫置區等，應優先使用既有設施、區域並標示於施工計畫中。。																																									
<p>[施工前]</p>
